Comisión de Investigación de Accidentes Ferroviarios

MEMORIA ANUAL 2022

de la investigación de
accidentes e incidentes
ferroviarios en la Red
Ferroviaria de Interés General

CIAF
Septiembre 2023

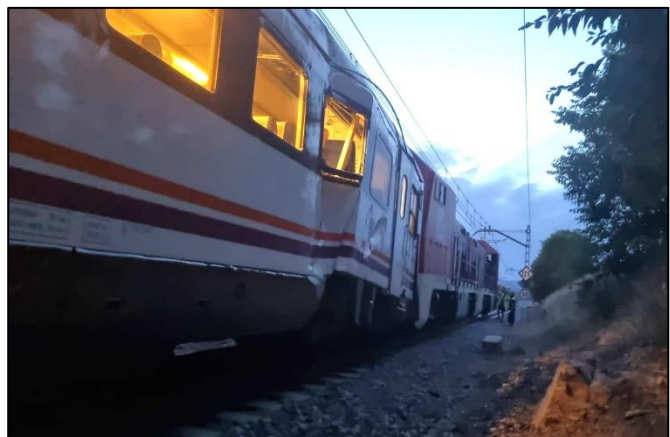
Expediente	Fecha	Línea	Administrador	Operador	Lugar
48/2022	12/06/2022	210 Miraflores – Sant Vicenç de Calders	Adif	Captrain / Renfe Viajeros	Estación
Resumen:					
<p>Accidente por colisión de trenes, sucedido el 12/06/2022 a las 21:45, en el PK 94,015 de la línea 210 Miraflores-S. Vicenç de Calders (T.M. de Vila-seca, Tarragona).</p> <p>El tren 95172, formado por dos locomotoras de Captrain procedentes de talleres, comunica al CTC que tiene avería de frenos y no consigue detenerse. Rebase la señal EV2 de entrada a Bifurcación Vila-seca, en indicación de parada, talonando la aguja 11. Termina colisionando en Vila-seca con el tren 18087 (Renfe Media Distancia Barcelona-Tortosa).</p> <p>Se producen 6 heridos graves y 23 leves.</p>

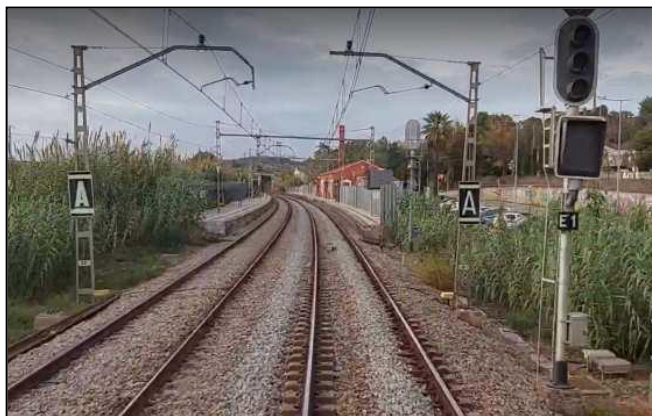
El tren de Rodalies 77721 retrocede sin autorización desde el apeadero de El Papiol (trayecto de Molins de Rei a Castellbisbal) por la vía I, hacia la estación de Molins de Rei. El CTC detecta lo sucedido e intenta contactar con el maquinista sin éxito. Ante ello, en primer lugar detienen el siguiente tren (77523) en Molins de Rei, y después lo envían por la vía II (banalizada) con instrucciones de establecer contacto con el tren 77721. Finalmente se establece contacto y se detiene el 77721 ante la señal de entrada E4 de Molins de Rei.

El maquinista del 77721 declara que habría confundido el apeadero de El Papiol con la estación de Castellbisbal, donde tenía que hacer rotación. Antes del suceso había estado de baja durante 8 meses, y 2 meses de vacaciones. Cambió de cabina y realizó la rotación, pero al tener problemas para comunicarse y dar el tren dispuesto inició la marcha.

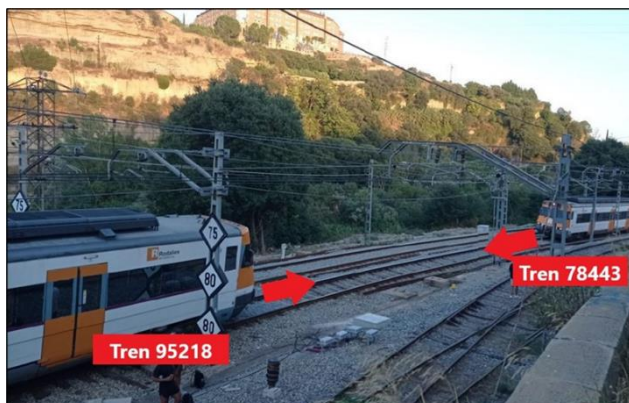
No obstante, al acoplarse las unidades no caben en la vía 5, de tal modo que la cabeza del tren así formado rebasa la señal de salida (3020/5): debido a esto el enclavamiento obliga a que, para completar la maniobra (y autorizar itinerarios de entrada), sean necesarias autorizaciones de rebase.

Tras una interrupción (por descanso del maquinista) el RC autoriza la salida del tren 95218 a las 18:31, y posteriormente prepara itinerario de entrada a vía 4 del tren 78443 (proveniente de Sant Vicenç), autorizándole el rebase de la señal de entrada 3023, y asumiendo que el 95218 ya ha salido. No obstante, debido a problemas para arrancar, el tren 95218 todavía inicia su marcha en ese momento, talonando la aguja 19 (que ya había sido dispuesta para el itinerario de entrada del 78443).

Ambos trenes tienen itinerarios incompatibles (los dos deben pasar por los desvíos 21 y 19), y al encontrarse de frente se detienen, quedando a unos 30 metros el uno del otro, en las agujas de entrada. No se producen daños personales. Se ha recibido, además, una carta de la AESF proponiendo que se abra una investigación sobre este suceso.

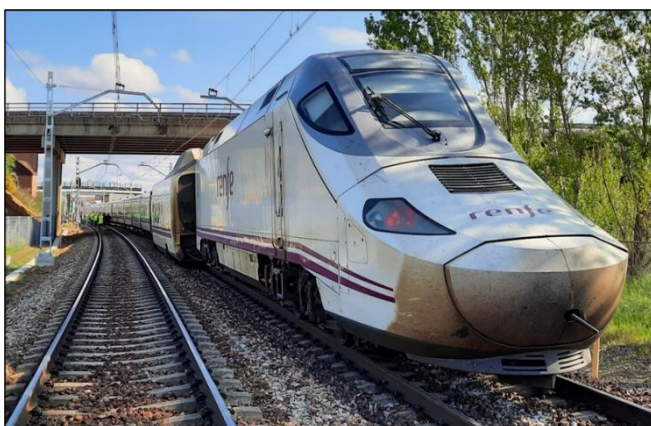
Accidente por descarrilamiento, sucedido el 03/05/2021 a las 9h47 en el desvío D2 perteneciente a la Bifurcación Galicia (PK 1+501 de la vía II de la Línea 130 entre León y Asturias, término municipal de San Andrés de Rabanedo, León). El tren Alvia 4271 de la empresa ferroviaria Renfe Viajeros, que cubría el trayecto entre Madrid-Chamartín C.C. y Gijón-Sanz Crespo sufrió un descarrilamiento de sus últimos dos rodales de los coches de viajeros, quedando el resto de tren encarrilado, incluida la cabeza tractora de cola.

al 19 de abril de 2021 (referida como *actuación de 2021* en el informe) en la que se realizó la integración, al enclavamiento, del doble desvío que había sido montado en la vía un año antes como sustitución de un desvío sencillo de ancho ibérico denominado D4T (referida como *actuación de 2020* en el informe). Durante la última actuación de 2021, se produjeron fallos de comprobación que motivaron el desmontaje de las timonerías del desvío D2 en posición desviada, dejando sin asegurar el espadín de ancho estándar del corazón obtuso del desvío D2.

El descarrilamiento se produjo por el movimiento incontrolado de este espadín, que no se encontraba inmovilizado, como consecuencia de las vibraciones producidas por el paso de trenes entre esta última actuación y el momento del descarrilamiento.

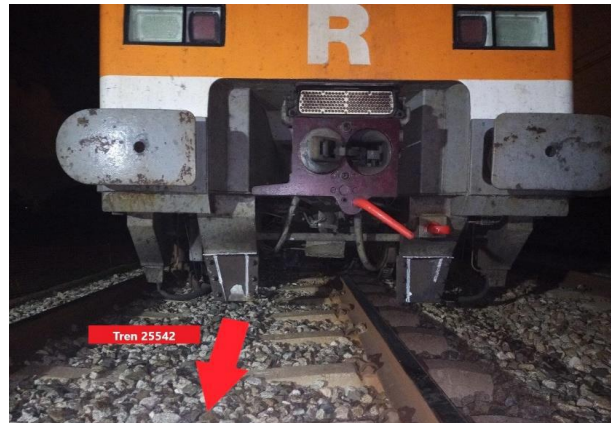
La causa directa del accidente fue el talonamiento del desvío nº4, que se encontraba sin comprobación. Se autorizó al maquinista del tren 25542 a rebasar la señal 6668, que protegía dicho desvío, y el tren circuló por vía directa mientras el desvío estaba posicionado a vía desviada.

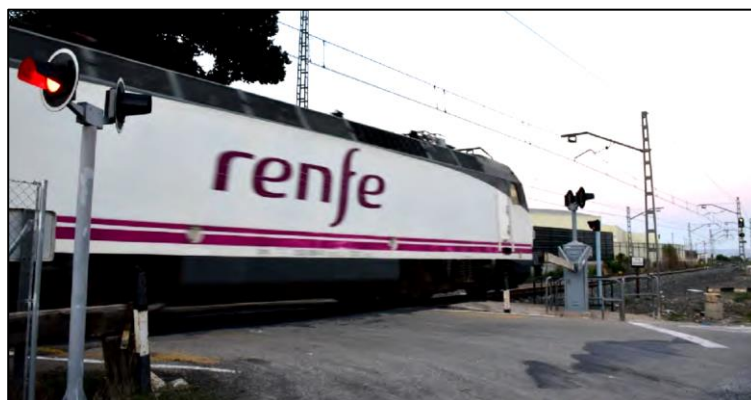
El 2 de julio de 2021, a las 17:15, un tren Intercity Barcelona-Lorca, de Renfe Viajeros, arrolla a un automóvil en el paso a nivel de Novelda, situado en el PK 424,690 de la línea 330 (La Encina – Alacant Terminal), a la salida de la estación de Novelda-Aspe (Alicante). Resultan fallecidos los cuatro ocupantes del automóvil.

El paso a nivel es del tipo A3, equipado con señalización horizontal y vertical, señales acústicas y luminosas a ambos lados y semibarreras automáticas. El coche provenía de una calle paralela a la vía férrea, que se incorpora a otra calle principal, la que cruza el paso a nivel, justo en la entrada de éste. Todos los sistemas de protección del paso a nivel habrían funcionado de manera adecuada y las semibarreras estaban bajadas, pero aun así el coche había invadido el paso a nivel atravesando el hueco dejado por la semibarrera, de acuerdo con testigos presenciales.

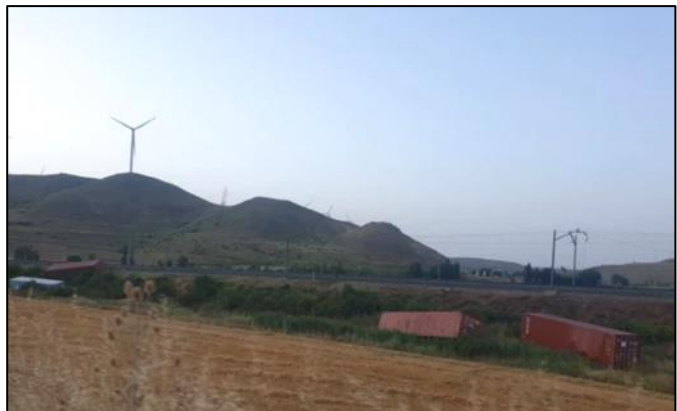
Los contenedores caídos traspasaron la vía 1 quedando detenidos en el terraplén de esta vía, dejando libre el gálibo de libre paso de ambas vías. Durante el proceso de la caída, uno de los contenedores golpeó un poste de la electrificación derribándolo, lo que provocó la descompensación de la catenaria de la vía 1. A las 00h42 del día 12/08/2021, el tren 55714 de la empresa Renfe Mercancías que circulaba en sentido contrario, por la vía 1, sufrió un enganchón del pantógrafo trasero con la catenaria a su paso por la zona del suceso, siendo el maquinista de este mismo tren quien dio aviso de lo sucedido.

Los factores causales de este suceso fueron: la utilización de un sistema de anclaje de los contenedores a los vagones que no introducía ningún impedimento al movimiento vertical de la carga, así como la formación de un fenómeno meteorológico puntual con rachas de viento que generaron una fuerza vertical ascendente sobre los contenedores.

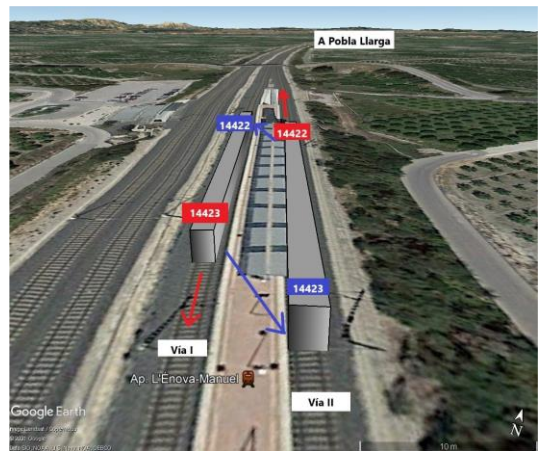
Cabe señalar como factores contribuyentes las comunicaciones deficientes entre el CG y el RC del CTC, el desconocimiento por parte del RC del CTC de la avería en el ASFA durante el recorrido, la delegación del RC del CTC en el CG de las ordenes de parada no prescrita, la asunción errónea por parte de los maquinistas de la inversión del bloqueo, desconocimiento de las prescripciones de retroceso, el cambio de numero en el tren-tierra sin conocimiento del RC y las comunicaciones del CG a los maquinistas para dar instrucciones que corresponden únicamente al RC del CTC.

Como factores contribuyentes sistémicos están la falta de procedimientos que regulen detalladamente las comunicaciones entre los CG y los PM y la falta de definición concreta de las funciones dentro del PM entre los responsables de circulación y los reguladores.

Implementador Final	Recomendaciones
Adif	08/21-1: Establecimiento de protocolos de comunicaciones entre los Puestos de Mando de ADIF y los Centros de Gestión de las empresas ferroviarias que establezcan una regulación para que la transmisión de la información entre ambos sea fiable y concreta.
Adif	08/21-2: Elaboración de un procedimiento específico a incluir en el Sistema de Gestión de la Seguridad que defina las responsabilidades y funciones de todo el personal dentro de un Puesto de Mando, así como los procedimientos operativos de las tareas a desempeñar por dicho personal.
Renfe Viajeros	08/21-3: Inclusión en el SGS de Renfe Viajeros de las Fichas de los Centros de Gestión y modificación de las mismas para que detallen y concreten las comunicaciones de los Centros de Gestión con los Puestos de Mando de los Administradores de Infraestructuras y las comunicaciones de los CG con los maquinistas.

Renfe Viajeros	08/21-4: Reforzar el conocimiento de los maquinistas sobre la aplicación de las normas reglamentarias de circulación para que no acaten órdenes que no cumplan la normativa reglamentaria y que no procedan de los Responsables de Circulación.
