# ***CIAF***

### **INFORME FINAL (IF) 108/2022**

Incidente operacional ocurrido el día 5/11/2022  
en la Estación de Torelló (Barcelona).

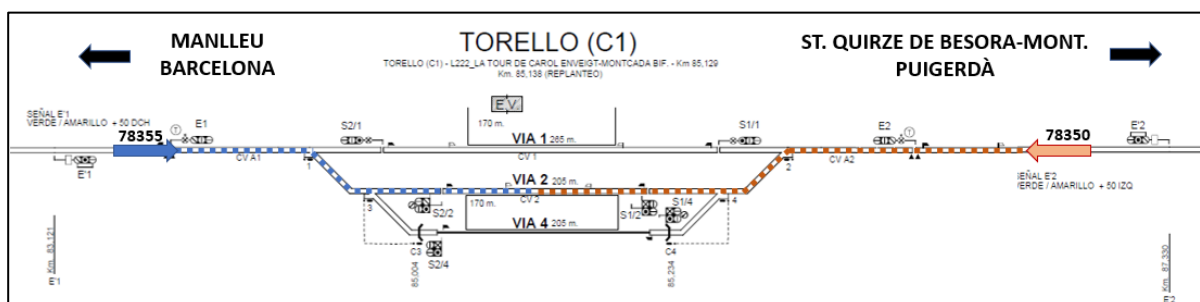
Figura 1: Esquema del incidente operacional en la estación de Torelló.

El día 5/11/2022 sobre las 10:10 de la mañana se produjo un corte de tensión en la línea L222 Bif. Aigües - La Tour de Carol, en las inmediaciones de la estación de Manlleu, dejando sin tensión a los trenes de Rodalies 78355 y 78350 que tenían previsto cruzarse en la estación de Torelló, llegando respectivamente desde Manlleu y Sant Quirze de Besora-Montesquiu. En el momento del corte de tensión, el tren 78355, que estaba más próximo a la estación de Torelló, tenía establecido el itinerario de entrada a la vía 2 de dicha estación, y el tren 78350 tenía prevista su entrada a la vía directa 1 sin que su itinerario estuviera todavía establecido. Tras el corte de tensión, ambos trenes continuaron su marcha por inercia hasta su detención, quedando la cabeza del tren 78355 detenida una vez pasada la señal de entrada E1 de Torelló en anuncio de parada, pero sin que se produjera la ocupación del CV (Circuito de Vía) de entrada a la estación de Torelló, ya que el tren se detuvo de tal forma que el primer eje del tren no llegó a ocupar el CV.

El corte de tensión tuvo una duración de unos 15 min, siendo el tren 78350 el primero en recuperar la tensión. Teniendo en cuenta que el problema de falta de tensión persistía en el trayecto Torelló-Manlleu, se decidió la finalización del servicio del tren 78350 en la estación de Torelló, y el RC (Responsable de Circulación) del CTC (Control de Tráfico Centralizado) procedió a la disolución del itinerario de entrada para el tren 78355 a la vía 2 de la estación de Torelló, y al establecimiento al tren 78350 de itinerario de entrada a la misma vía 2, para que no quedase estacionado en la vía directa 1, ya que iba a ser suprimido. De este modo, el RC del CTC informó de ello al tren 78355, y cuando el tren 78355 recuperó la tensión le indicó que le cerraba la señal de entrada y que avanzase hasta ella, siendo interpretada por el maquinista del tren 78355 como la próxima señal, ya que la señal de entrada a la que refería la instrucción del RC del CTC ya había sido sobrepasada. En el instante en el que el tren 78355 produjo la ocupación del CV de entrada y se reflejó en el videográfico de la estación de Torelló, el RC del CTC interpretó que se había producido un rebase de señal, ordenando inmediatamente la detención del tren 78350, por lo que no se produjeron mayores consecuencias.

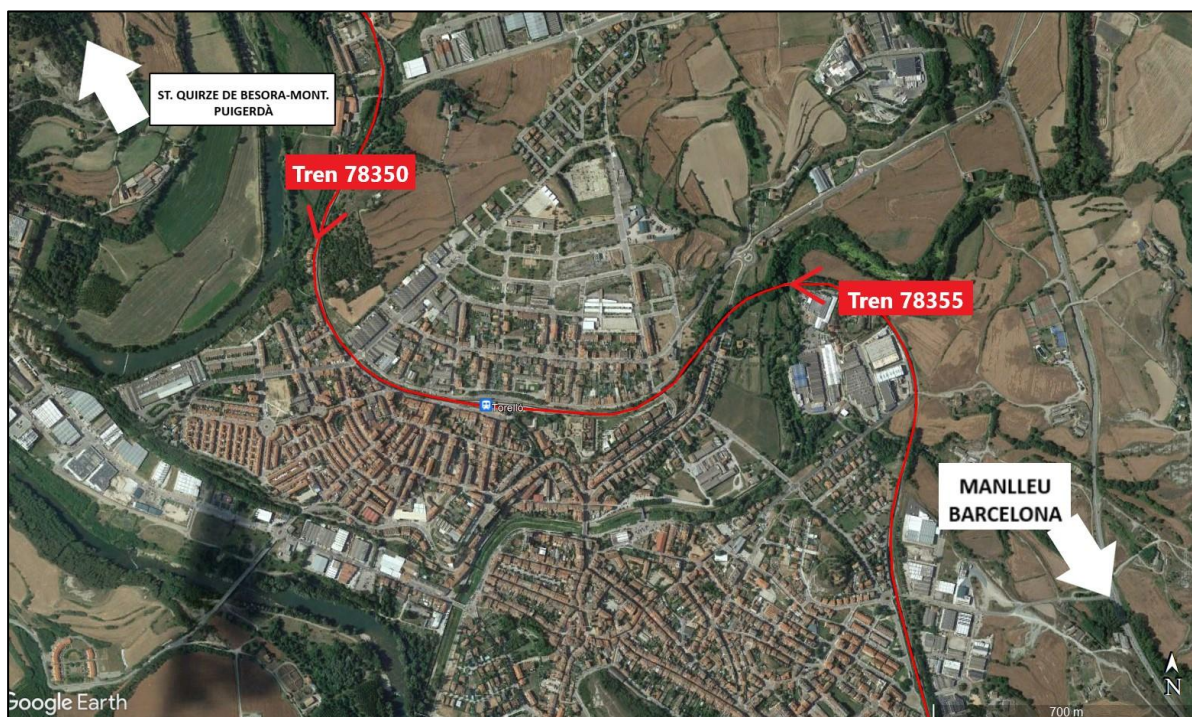
Figura 3: Itinerario de los trenes implicados en el suceso.

El origen del suceso fue una incompatibilidad de itinerarios después de una parada imprevista debida a un corte de tensión en la estación de Manlleu. La línea 222 discurre en rampa en dirección Manlleu-Torelló. La estación de Torelló se encuentra en recta, precedida por una curva a la izquierda, en el sentido de la marcha del tren 78355.

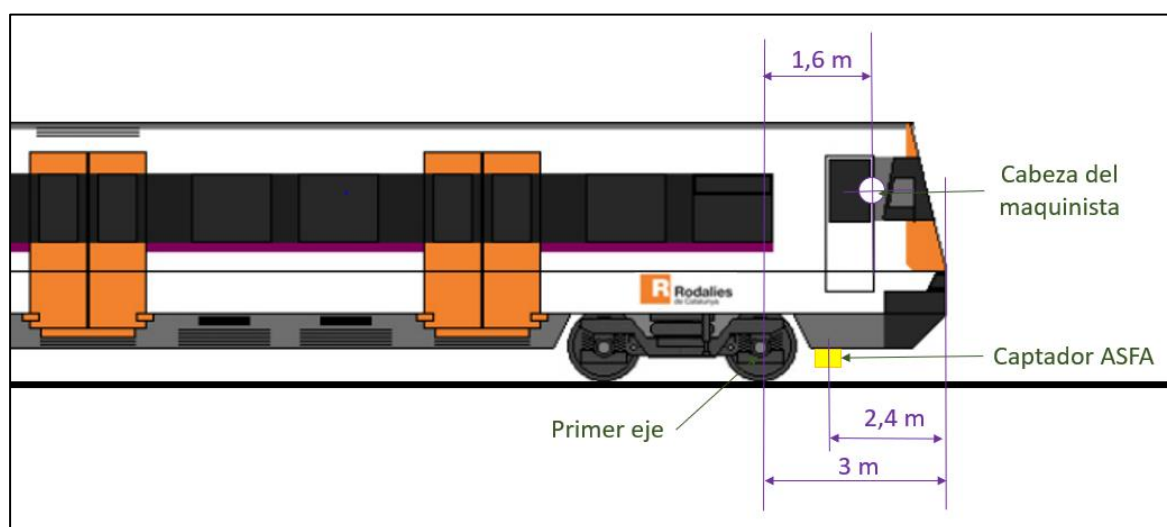
Figura 6: Esquema acotado con las dimensiones físicas de los elementos de las unidades 447.

En primer lugar, ha de tenerse en cuenta que el primer eje del tren se sitúa a 3 metros de la cabeza de éste. Además, dada la posición del pupitre del maquinista, este se sitúa unos 160 centímetros por delante del primer eje, de manera que el maquinista no puede observar una señal una vez es sobrepasada por la cabina, y aunque el primer eje aún no haya ocupado el CV. Otra circunstancia relevante es que el captador ASFA del tren se sitúa también unos 60 centímetros adelantado con respecto al primer eje, de forma que, si una señal cambia su aspecto una vez que el captador ya ha pasado por ella, el sistema embarcado no detecta este cambio.

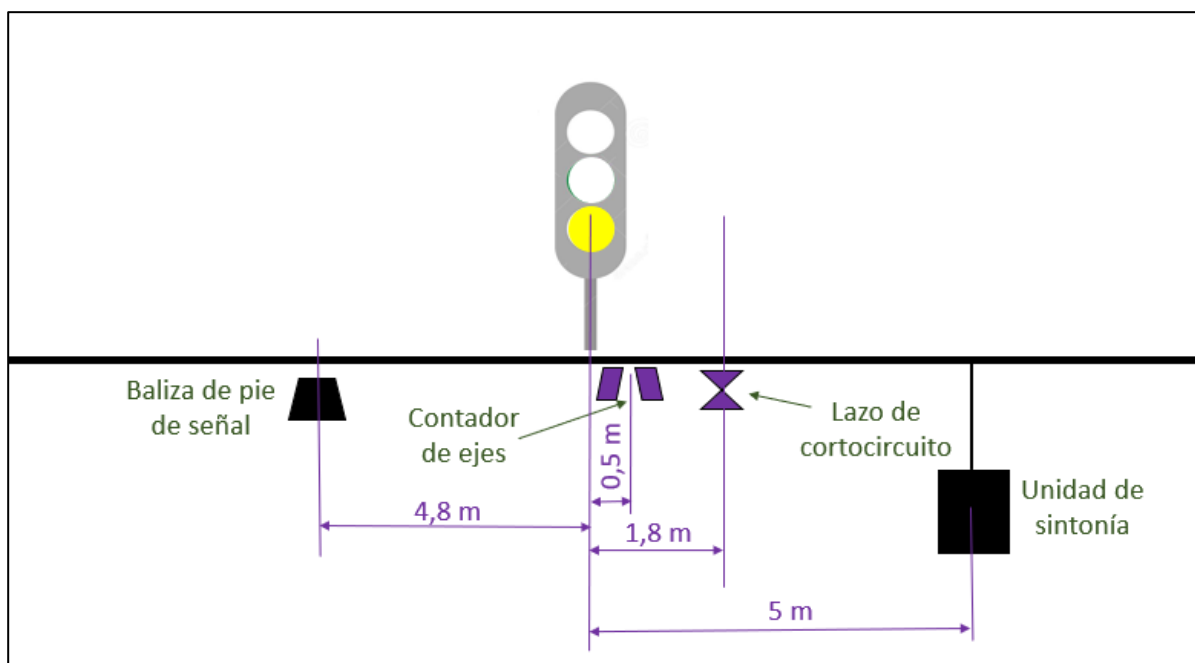
*Figura 7: Esquema acotado de la ubicación real de los elementos de señalización y detección de trenes en la zona de transición de la señal E1 de la estación de Torelló.*

Cabe reseñar que, reglamentariamente, y a efectos de explotación de la línea (tiras de bloqueo y consigna de estaciones), la transición se produce en un punto determinado de la vía, pero en la realidad y por razones constructivas, los elementos de los sistemas de detección se disponen en una zona de la vía que puede extenderse varios metros.

En el caso que nos ocupa, el punto físico identificado como límite de los cantones colaterales se corresponde con el PK de la señal E1 cuya baliza al pie se encuentra a 4,8 m antes de la señal. En lo que respecta al elemento físico que realiza el recuento de ejes se encuentra a 0,5 m después de la señal. Y por su parte, los elementos que garantizan el funcionamiento del CV de audiofrecuencia formado por el lazo de cortocircuito y el equipo de sintonía se ubican a 1,8 m y 5 m del pie de la señal, respectivamente.

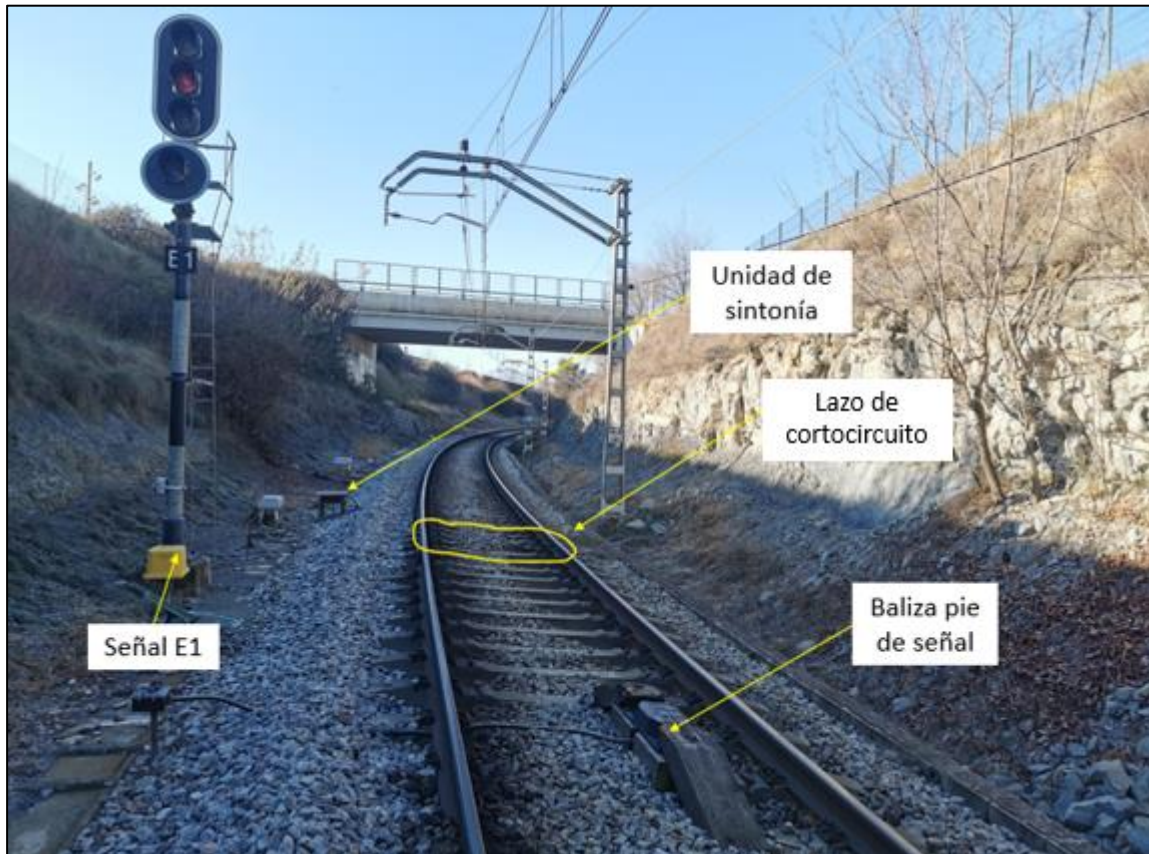
*Figura 8: Ubicación de los elementos de la vía en las inmediaciones de la señal E1 de Torelló.*

Por lo tanto, expuesto lo anterior, puede afirmarse que existe un tramo de vía después de la señal E1, en el que no se produce la ocupación del circuito de vía CVA1 aunque el primer eje de un tren de la serie 447 haya sobrepasado dicha señal.

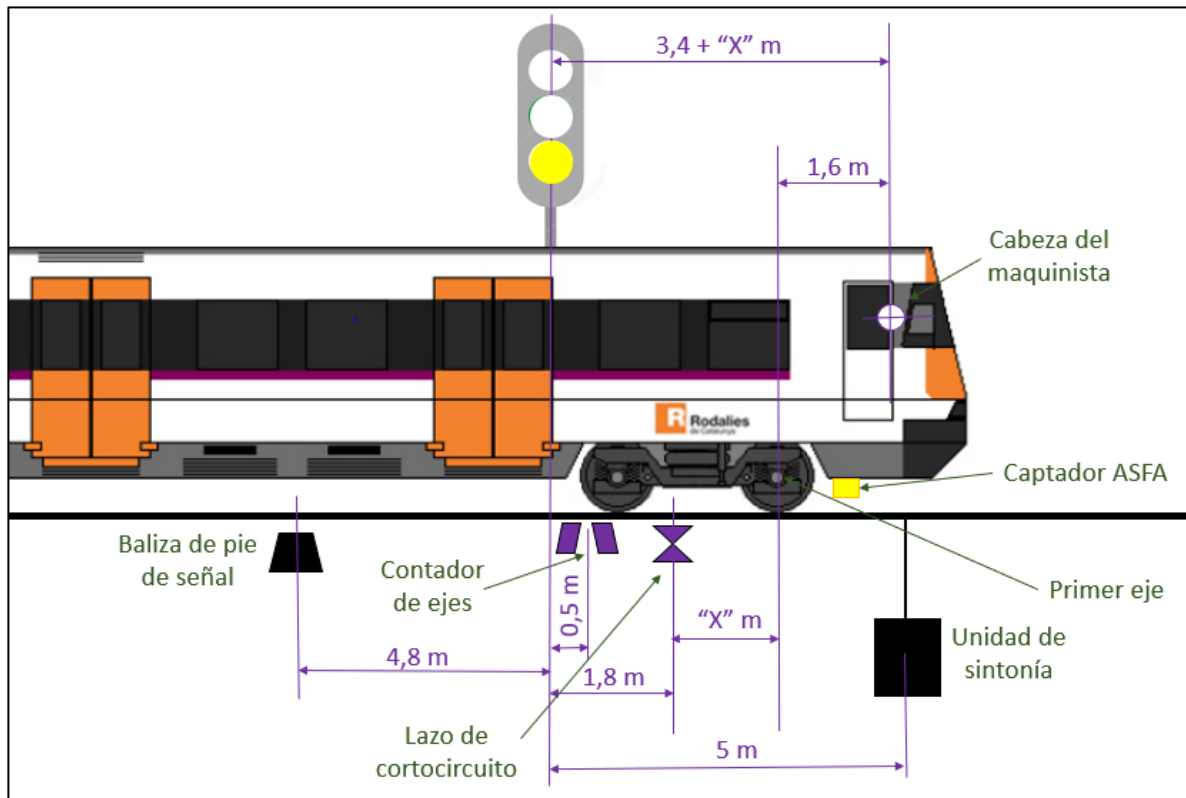
*Figura 9: Esquema acotado de la ubicación del tren en el momento que cortocircuita el CV de audiofrecuencia.*

Todas estas circunstancias no afectan a la operación habitual del tren, ya que cuando el tren pasa entre dos circuitos de vía a una determinada velocidad, el tiempo que transcurre entre que la cabeza del tren, y el primer eje ocupa un CV, no se puede apreciar. En este caso, al ser la velocidad nula por haberse quedado el tren detenido, sí resultaron determinantes dichas circunstancias.

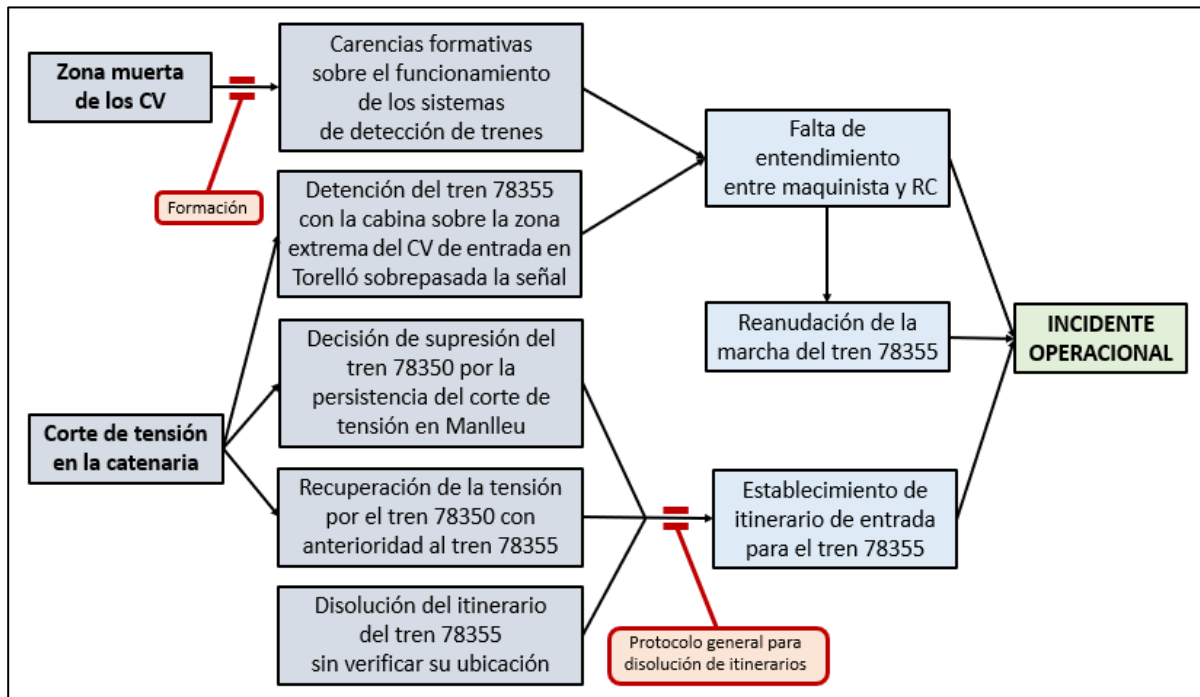
Figura 10: Árbol causal del suceso.

7.- Recuperada la tensión por el tren 78355, el RC del CTC comunicó al maquinista que avanzase hasta la señal de entrada, lo que fue interpretado por el maquinista como la próxima señal (señal de salida) por lo que se produce el conflicto.

8.- Detectada por el personal del PM la ocupación del circuito de vía de entrada a la estación de Torelló por el tren 78355 al considerar que podría tratarse de un rebase de señal, ordenó inmediatamente la detención del tren 78350 hasta aclarar lo sucedido.

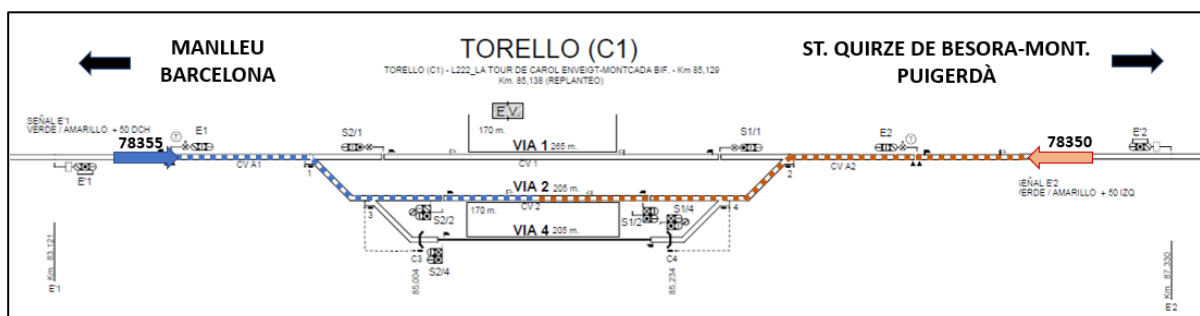
Figure 1: Torelló station sketch.

On 5/11/2022 at around 10:10 in the morning there was a power cut on line L222 Bif. Aigües - La Tour de Carol, in Manlleu station, leaving 78355 and 78350 Rodalies trains that were due to cross at Torelló station, arriving respectively from Manlleu and Sant Quirze de Besora-Montesquiu, without power. At the time of the power cut, 78355 train, which was closer to Torelló station, had established its route to enter track 2 of this station, and 78350 train was scheduled to enter direct track 1 without its route having yet been established. After the power cut, both trains continued to run by inertia until they stopped, and the head of 78355 train stopped once it had passed the E1 entrance signal at Torelló that was announcing a stop in the next signal, but without occupying the Track Circuit (TC) at the entrance to Torelló station, because the train stopped in such a way that the first axle of the train did not occupy the TC.

The power cut lasted about 15 minutes, with 78350 train being the first to recover voltage. Taking into account that the problem of lack of voltage persisted on the Torelló-Manlleu route, it was decided to end the service of 78350 train at Torelló station, and the signaller proceeded to dissolve the entry route for 78355 train on track 2 at Torelló station, and to establish an entry route for 78350 train on the same track 2, so that it would not be parked on direct track 1, since it was going to be removed. In this way, the signaller informed 78350 train of this, and when 78355 train regained power, he indicated him to advance to the entry signal, being interpreted by the driver of 78355 train as the next signal, since the entry signal to which the instruction of the signaller referred to had already been exceeded. When 78355 train occupied the entrance TC and this was reflected on the video recording at Torelló station, the signaller interpreted that the signal had been overpassed, immediately ordering train 78350 to stop, which meant that no further consequences occurred.

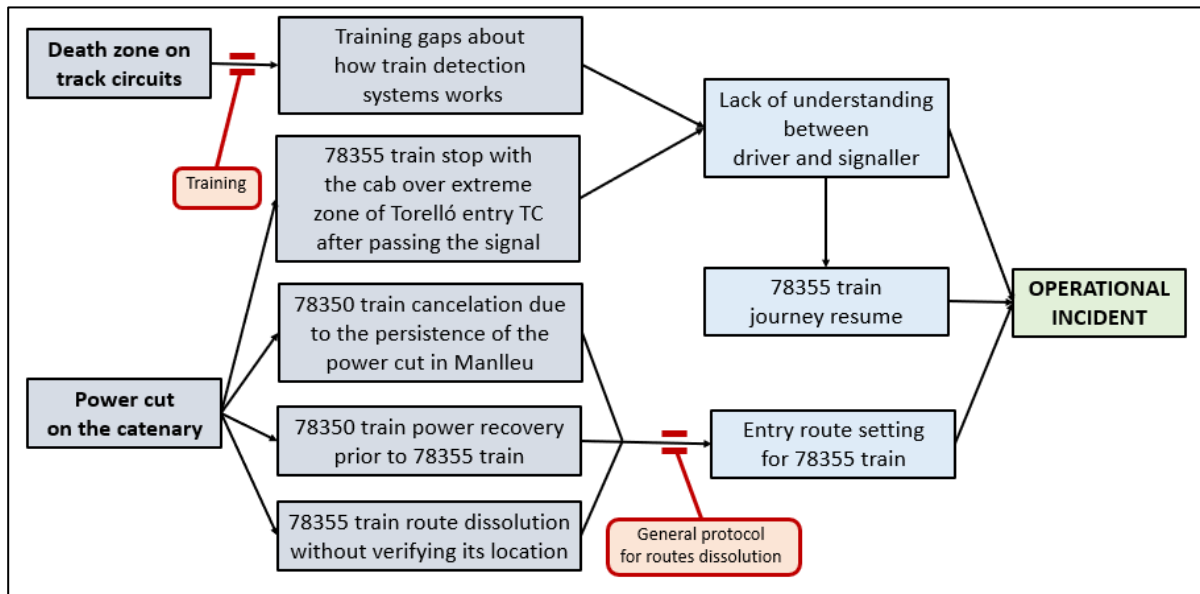
Figure 2: Incident casual tree.

- The lack of understanding between the driver and the signaller due to an erroneous interpretation of the real position of 78355 train, which caused it to resume its journey, after being stopped due to the power cut, with the route dissolved towards track 2 at Torelló station.
- The establishment of an entry route for 78350 train to track 2 at Torelló station, which was incompatible with the route that had been dissolved for train 78355.

- The voltage cut in the catenary that caused 78350 and 78355 trains to stop on their approach routes to Torelló station.
- The stopping of 78355 train with its first axle in the dead zone of the high frequency TC at the entrance to Torelló station, the driver's station having exceeded the position of this signal.
- Lack of knowledge and guidelines on the condition of use of the high frequency TCs, due to the existence of a dead zone in which the occupation of the TC for the detection of trains cannot be guaranteed.
- The dissolution of the route set for 78355 train without verifying its location.
- The decision to suppress 78350 train at Torelló station where it would be temporarily parked.
- The recovery of the voltage by 78350 train prior to 78355 train.

- The non-existence of regulatory prescriptions of a general procedure restricting the dissolution and modification of established routes.
- Regulatory and training deficiencies on the condition of use of train detection systems associated with signals.
