# ***CIAF***

## ***Comisión de Investigación de Accidentes Ferroviarios***

### **INFORME FINAL (IF) 107/2022**

Colisión entre trenes por alcance el 13 de diciembre de 2022  
entre las estaciones de Els Guiamets y Mora La Nova.

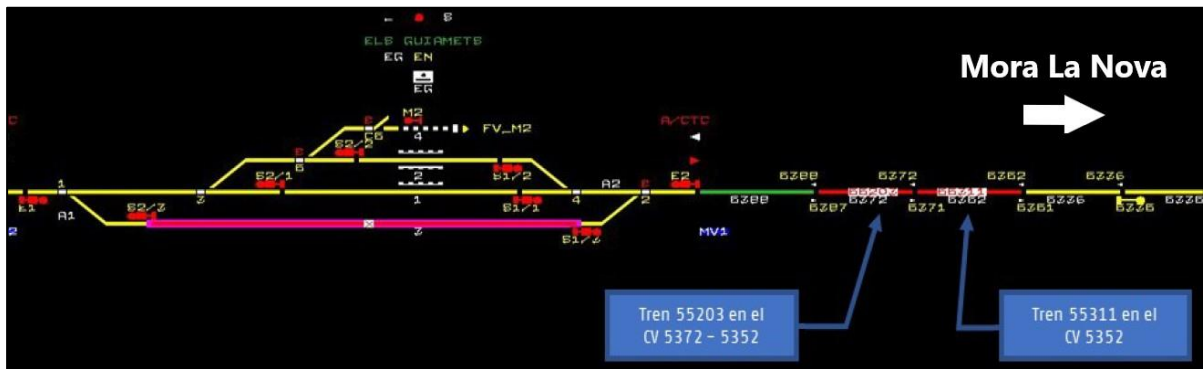
**Imagen 10** Tren 55203 rebasando la señal dotada de letra P 5371 cuando el tren 55311 está detenido en el CV posterior

A las 19:15:38 el tren 55203 pasa por la señal S1/1 de Els Guiamets con indicación de vía libre hacia Mora La Nova. A las 19:16:54 pasa por la baliza previa de la señal dotada de letra P 5387 con indicación de anuncio de parada a una velocidad de 71 km/h. A partir de entonces M-55203 aplica freno disminuyendo la velocidad y pasa por dicha señal a una velocidad de 69 km/h, mantiene aplicado el freno hasta disminuir la velocidad al entorno de 20 km/h aproximadamente. Instantes después deja de aplicar freno y la velocidad del tren aumenta hasta 30 km/h aproximadamente y M-55203 vuelve aplicar freno.

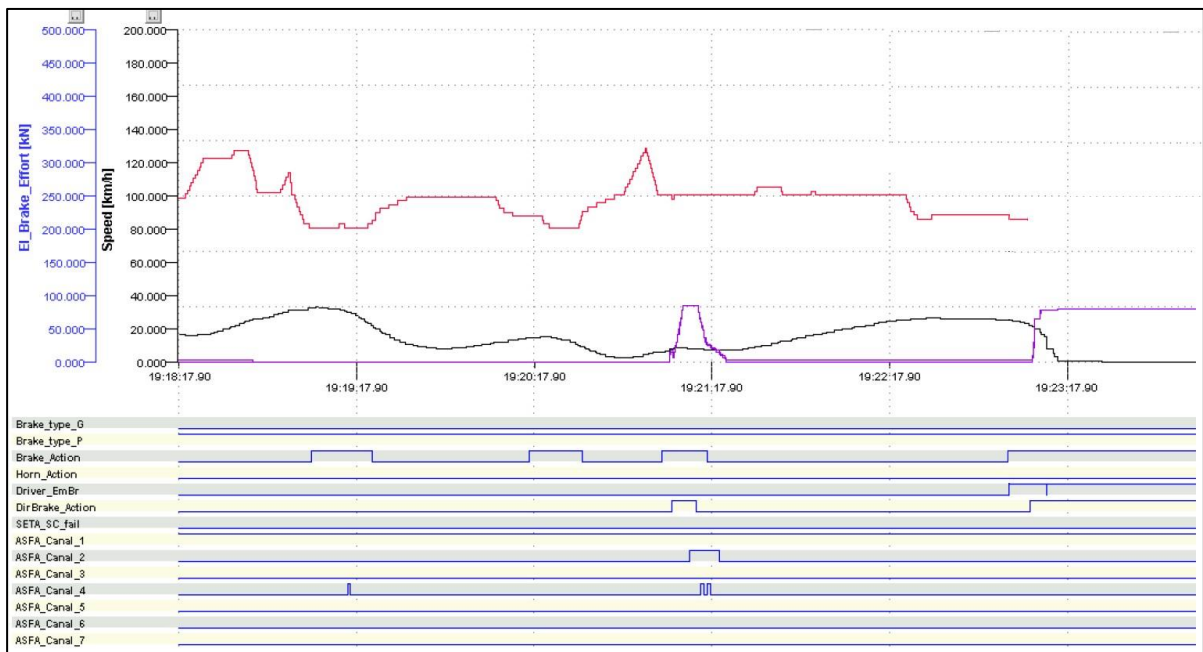
**Imagen 11** Registrador de seguridad del tren 55203 desde que pasa por la baliza previa de la señal 5371 en indicación de parada hasta la colisión. En rojo: manipulador freno-tracción. En negro: velocidad. En morado: freno neumático.

A las 19:19:18 el tren 55203 pasa por la baliza previa de la señal 5371 en indicación de parada a una velocidad de casi 30 km/h y con sucesivas aplicaciones de freno eléctrico va disminuyendo la velocidad de la composición. A 37 metros de la baliza de pie de la señal 5371 y a 658 metros de la cola del tren 55311, el tren 55203 alcanza su velocidad más baja del trayecto: 2,53 Km/h. Tras ello, M-55203 aplica tracción instantáneamente, la velocidad de la composición crece ligeramente y antes de pasar por dicha baliza, M-55203 aplica freno directo. M-55203 da al botón de rebase autorizado en el ASFA Digital a las 19:21:13 a una velocidad de 8,05 km/h y rebasa sin efectuar detención la señal 5371 en indicación de parada a las 19:21:17 a una velocidad de 7,8 km/h.

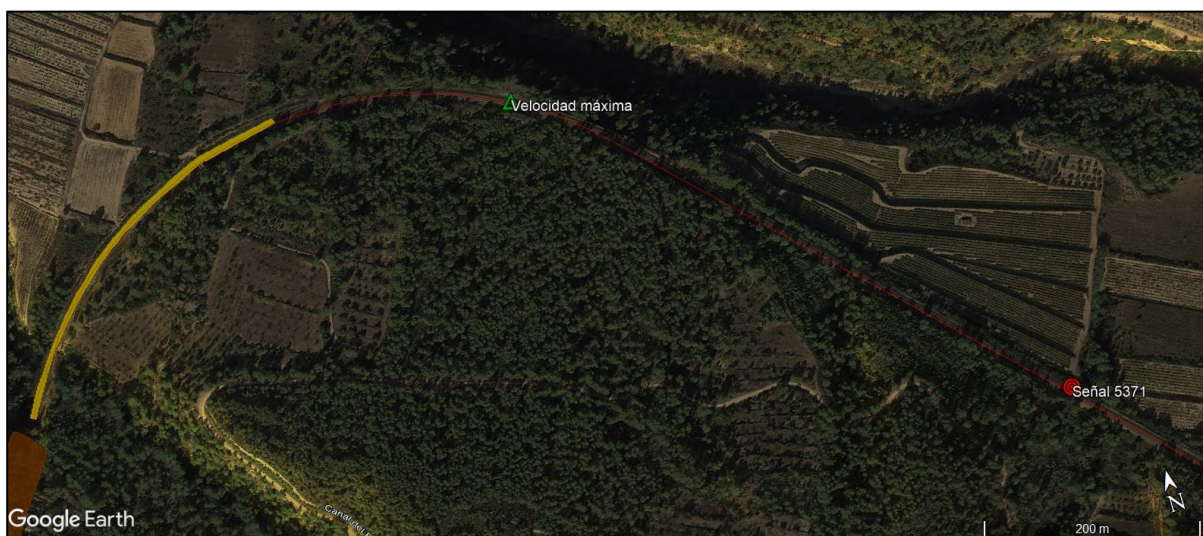
**Imagen 12** Distancia a la que el tren 55203 alcanza su velocidad máxima con respecto a la cola del tren 55311 (en amarillo)

Conforme rebasa la señal, ya que es una señal dotada de letra P, M-55203 deja de aplicar freno y a las 19:21:43 se pone en contacto con el RC del CTC para preguntarle por si hay algún problema en la vía. Éste le responde que está detenido el tren 55311, *que está dentro de un túnel y que va a ir a cola de él*. La llamada finaliza a las 19:22:20, momento en el que comienza a recorrer la curva a izquierdas. La velocidad va aumentando progresivamente hasta alcanzar 26,3 km/h a las 19:22:33, momento en el que M-55203 aplica freno eléctrico a una distancia de 219 metros de la cola del tren 55311, cuando ya el tren había comenzado la curva a izquierdas anterior al túnel de Darmós, donde se encuentra la cola del tren 55311.

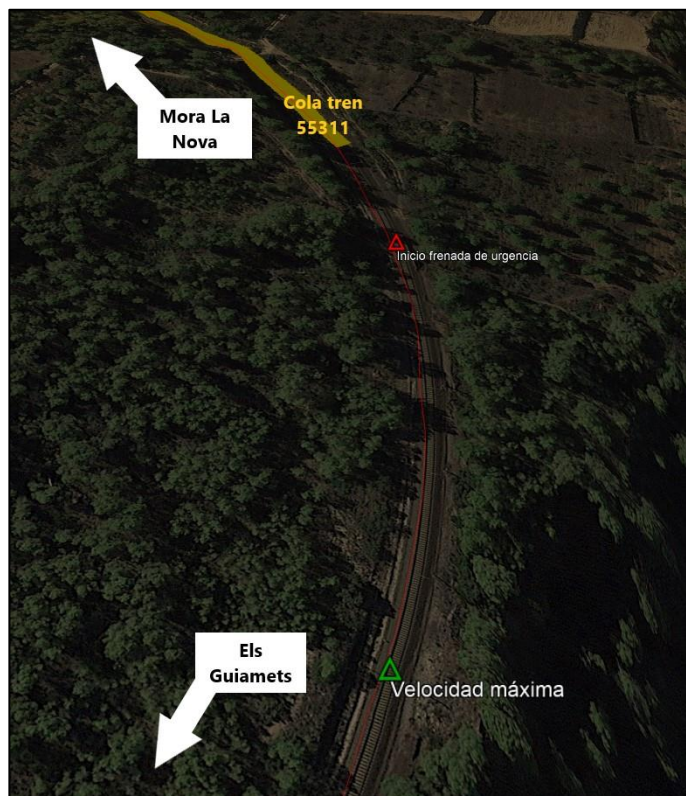
**Imagen 13** Momento de aplicación del freno de urgencia por tren 55203

Por otro lado, M-55311 se pone en contacto con el RC del CTC y le pide permiso para salir del tren y comprobar el estado del freno, el RC del CTC le autoriza y le comunica que tenga cuidado porque *en cola lleva otro tren*. Mientras se está produciendo esta conversación, el tren 55203 sigue trazando la mencionada curva y M-55203 visualiza la cola del tren 55311, y a las 19:23:00 aplica freno máximo a una velocidad de 25,39 km/h a una distancia de 72 metros de la cola del tren.

Se estima que la colisión del tren 55203 con la cola del tren 55311, que estaba parado, fue a las 19:23:12, a una velocidad aproximada de 15 km/h. A las 19:23:18 el tren 55203 queda completamente detenido habiendo recorrido 9 metros desde la colisión.

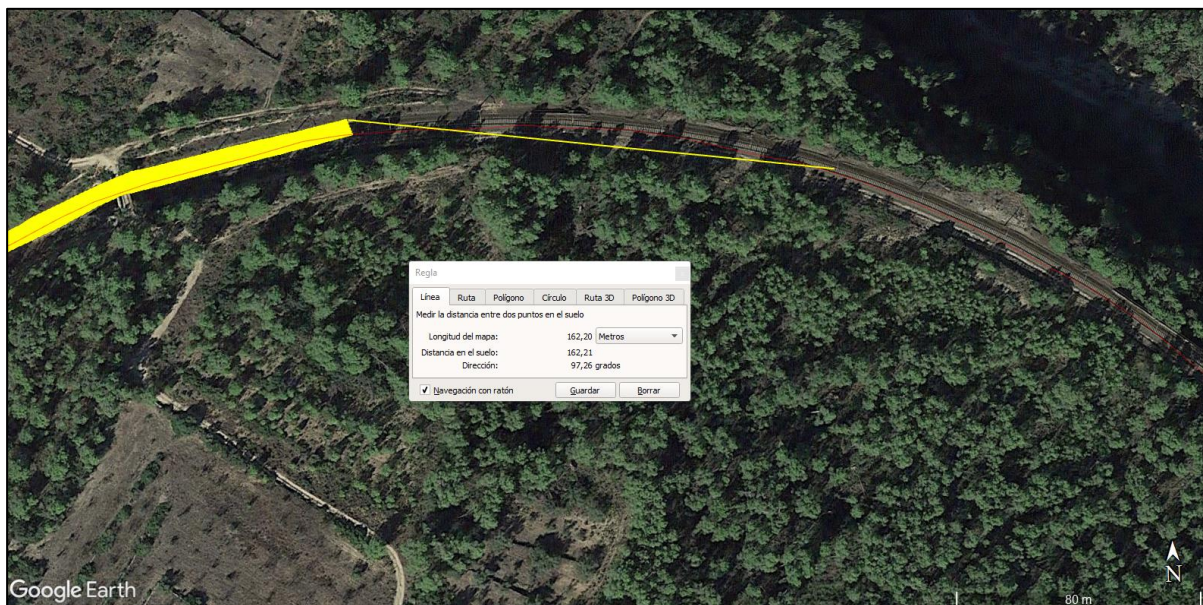
***Imagen 15*** Estimación de la distancia de visibilidad

La zona en la que tuvo lugar el accidente estaba en curva hacia la izquierda en el sentido de marcha de los trenes accidentados. Se estima que en esa curva la distancia a la que sería posible comenzar a visualizar la posición del vagón de cola del tren 55311, sin considerar ningún otro factor que pudiera afectar a la visibilidad, es de 162 metros aproximadamente.

Además, la visibilidad estaba reducida ya que era de noche en el momento del accidente y además había unas condiciones meteorológicas de niebla y llovizna. Todas estas son circunstancias que disminuyen esa distancia teórica.

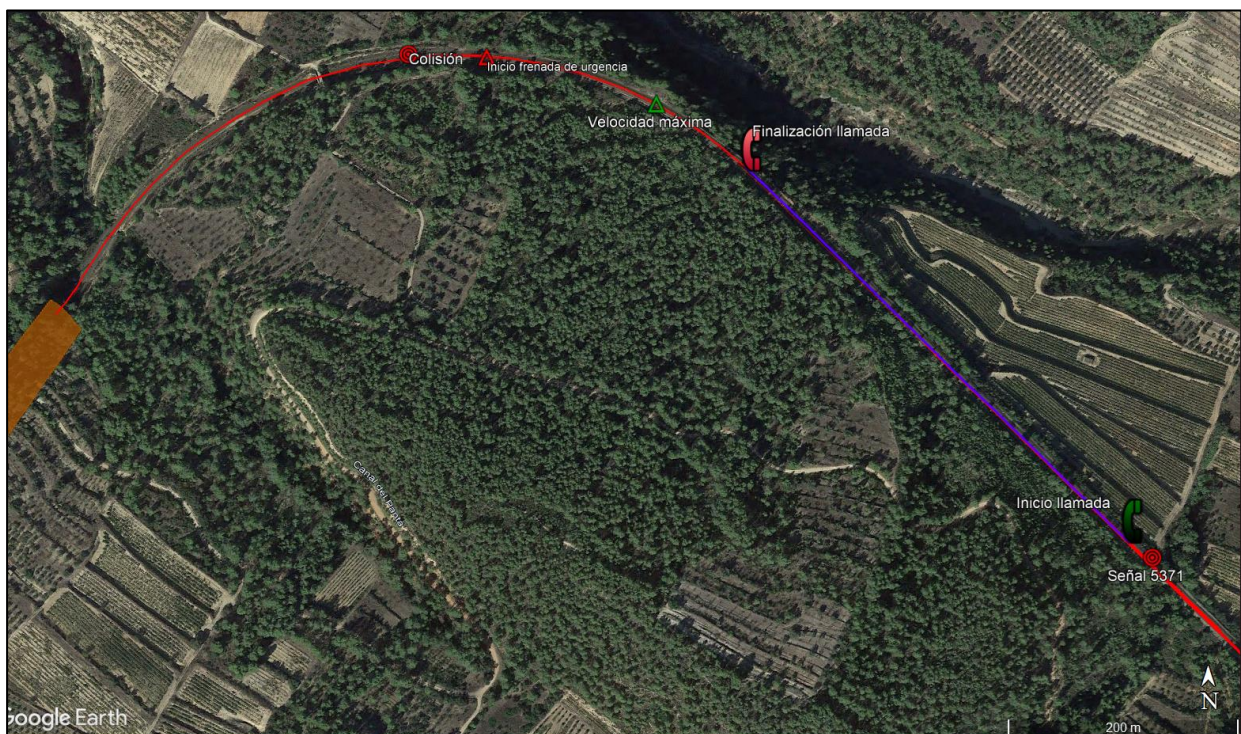
**Imagen 16** En azul aparece el trayecto del tren 55203 en el que su maquinista estuvo en comunicación con el RC del CTC. Se aprecia que es anterior a la zona en curva.

Sin embargo, esta llamada se realizó cuando el maquinista estaba realizando la marcha a la vista y mientras recorría la alineación recta previa a la curva a izquierdas. Este hecho unido al de ser la primera vez que realizaba una marcha a la vista tras rebasar una señal dotada de letra P pudo hacer que el foco atencional de M-55203 estuviera centrado en recibir y entender correctamente la información transmitida en la llamada y no lo estuviera en ir regulando la velocidad de forma acorde a la visibilidad que tenía al aproximarse a la curva. Una vez finalizada la llamada, el tren se encontraba al inicio de la curva.

Desde que finalizó la llamada hasta que M-55203 aplicó freno eléctrico para regular ligeramente la velocidad transcurrieron 13 segundos y hasta que aplicó freno de emergencia porque vio que se aproximaba a la cola de tren 55311, 40 segundos. Este tiempo puede ser considerado escaso para analizar y asimilar correctamente la información recibida en la llamada y regular la velocidad de forma acorde a la visibilidad.

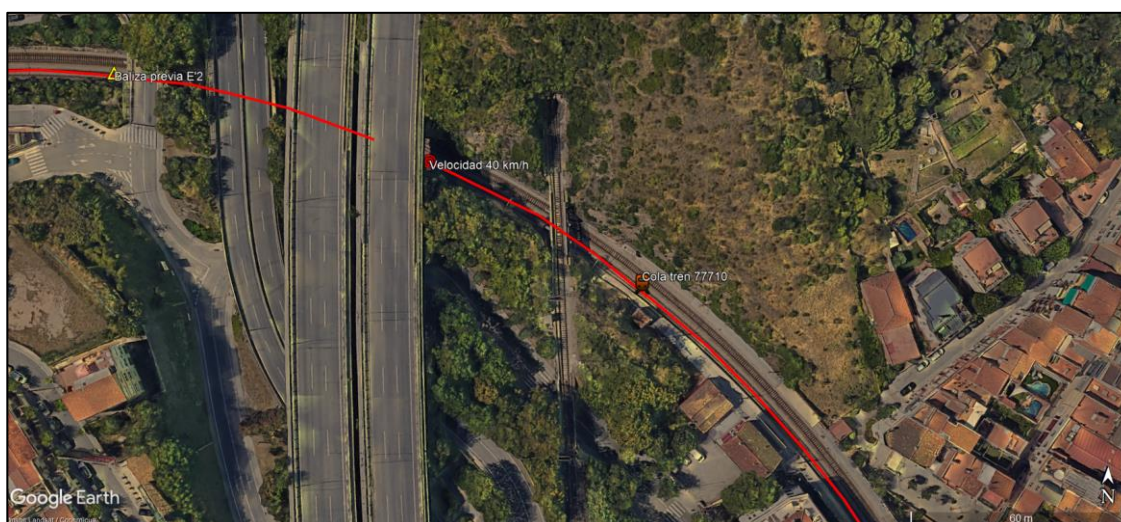
**Imagen 19** Vista aérea de la zona del accidente. Se aprecia zona en curva y en trinchera.

El apeadero está ubicado en una curva cerrada, en una zona en trinchera con varios pasos superiores. En el momento del suceso había niebla. Al haberse producido la colisión por alcance, se deduce que la velocidad que llevaba el tren 77984 no era la adecuada en relación con la visibilidad disponible en los metros anteriores al choque tal y como obliga la realización de la marcha a la vista.

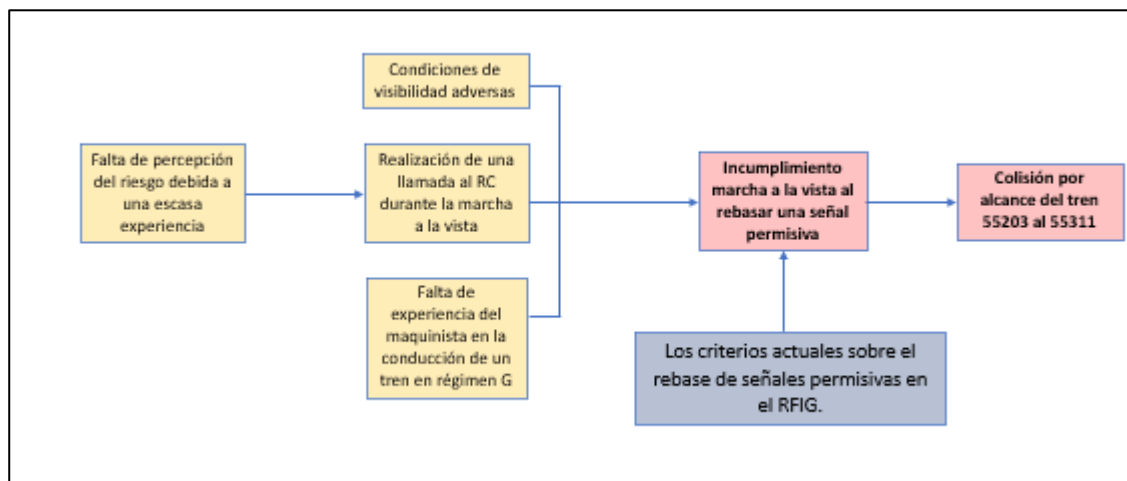
***Imagen 20*** Árbol de causas del suceso.

5. Como factor sistémico se consideran los criterios actuales sobre el rebase de señales dotadas de letra P en la RFIG. *Recomendaciones 107/2022-1 y 107/2022-2.*
