MINISTÉRIO DAS OBRAS PÚBLICAS, TRANSPORTES E COMUNICAÇÕES
GABINETE DE PREVENÇÃO E INVESTIGAÇÃO DE ACIDENTES COM AERONAVES
(GPIAA)

RELATÓRIO FINAL DE ACIDENTE

EC-DK7

RELATÓRIO FINAL Nº 23/ACCID/2009

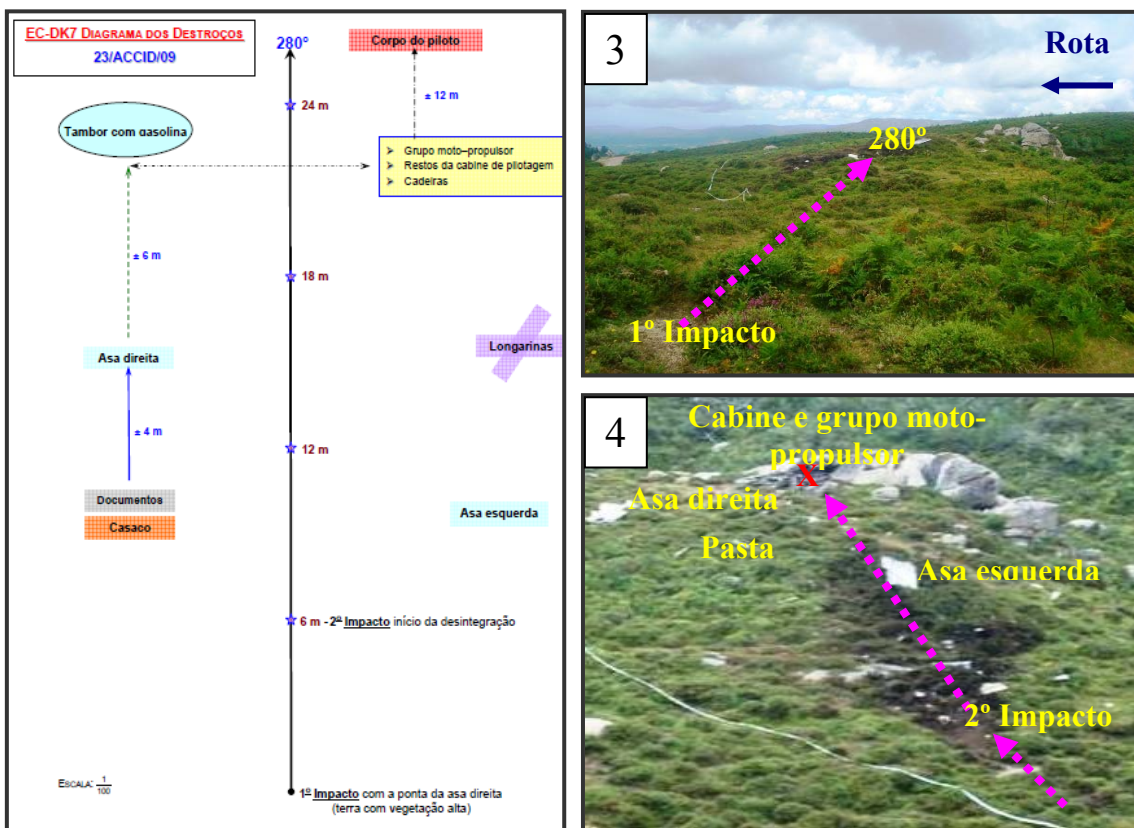
O acidente deu-se a 12 NM para sul da pista do Cerval, num local com 2560' de altitude, junto ao cume de uma elevação montanhosa (a maior das imediações).

A linha de destroços estava orientada a 280°. O 1º impacto da aeronave com o solo deu-se com a ponta da asa direita num pedaço de terra coberta de vegetação alta (feno), durante uma volta acentuada pela direita.

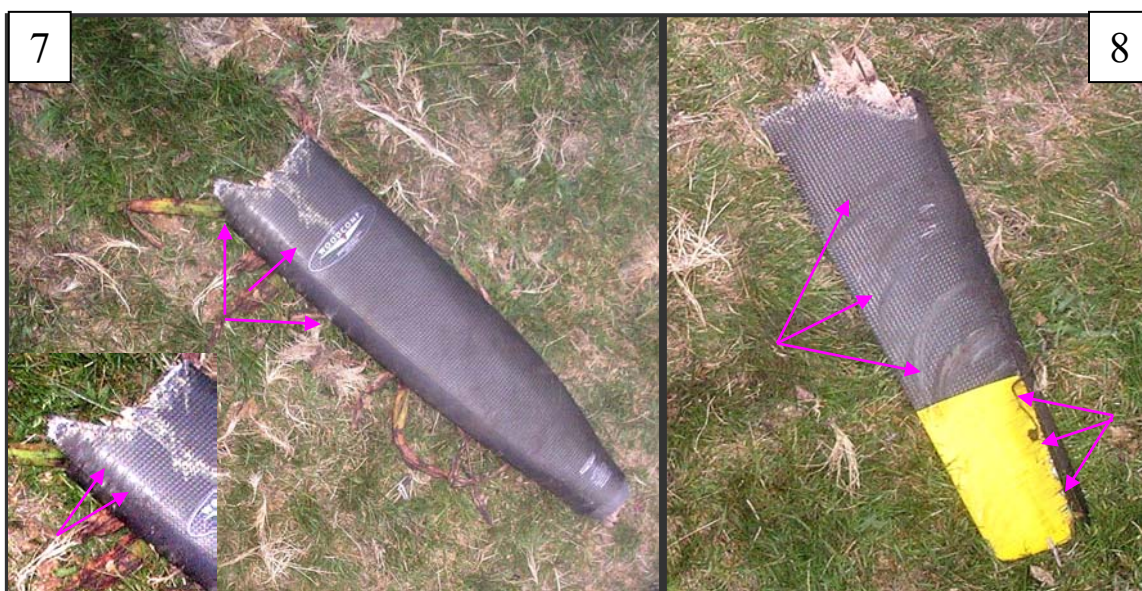
Figuras 7 & 8. Pás do hélice com marcas de movimento.

As pás do hélice apresentavam-se fracturadas e com marcas de movimentos.

As marcas nas pás do hélice (figura nº7). Indicam que se encontravam em movimento no momento do impacto.
