**RESUMEN DE DATOS**

Fecha y hora	<b>Viernes, 2 de noviembre de 2007; 14:50 h local<sup>1</sup>, aproximadamente</b>
Lugar	<b>El Espinar (Segovia)</b>

Matrícula	<b>EC-HQS</b>
Tipo y modelo	<b>EUROCOPTER EC-120 B</b>
Explotador	<b>Privado</b>

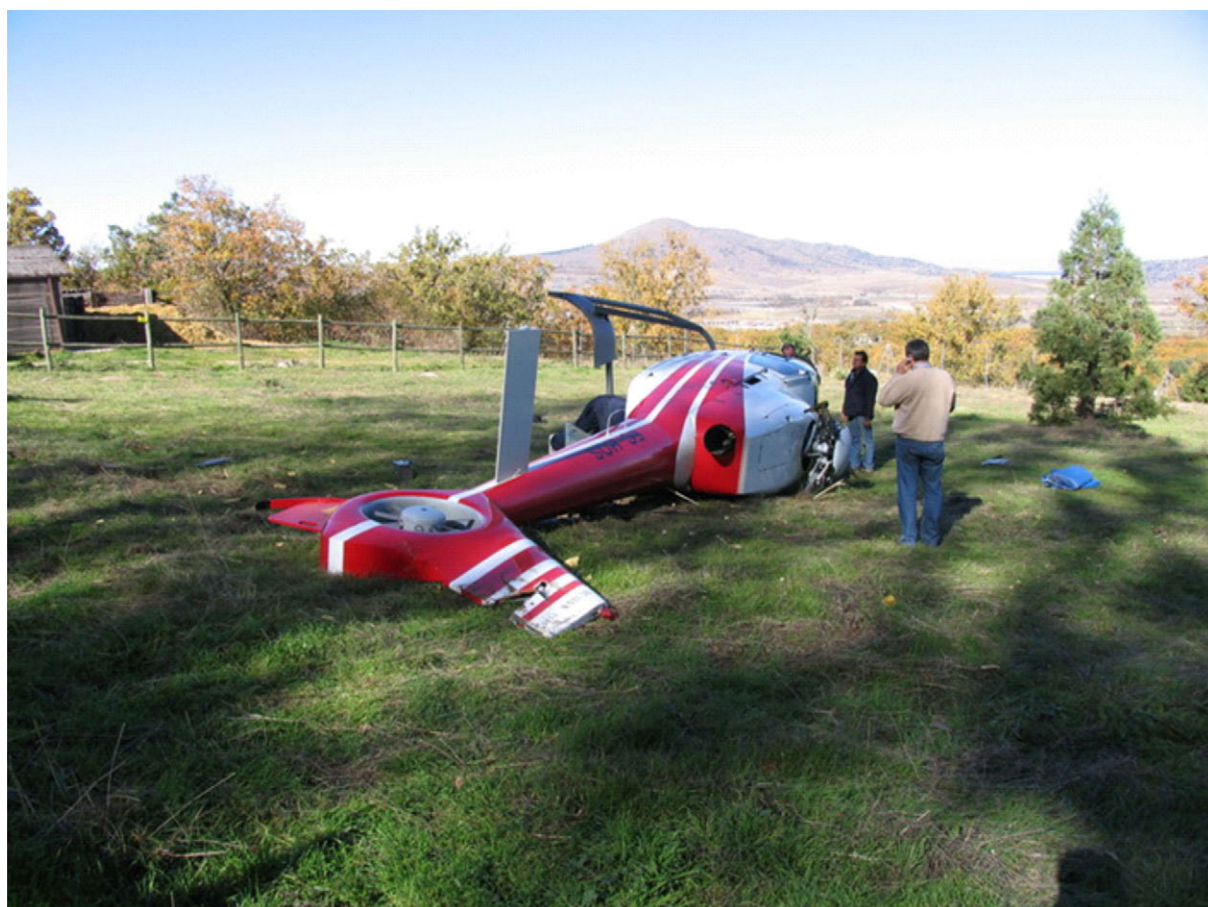
Tras realizar el primer trayecto sin novedad, durante el despegue de lo que sería el tramo de vuelta, la aeronave volcó hacia la derecha, golpeando las palas del rotor principal contra el suelo, provocando un giro en sentido contrario a las agujas del reloj, en torno a 100° durante el cual el helicóptero fue arrastrándose por el suelo hasta quedar definitivamente apoyado sobre su costado derecho.

Figura 1. Situación de los restos

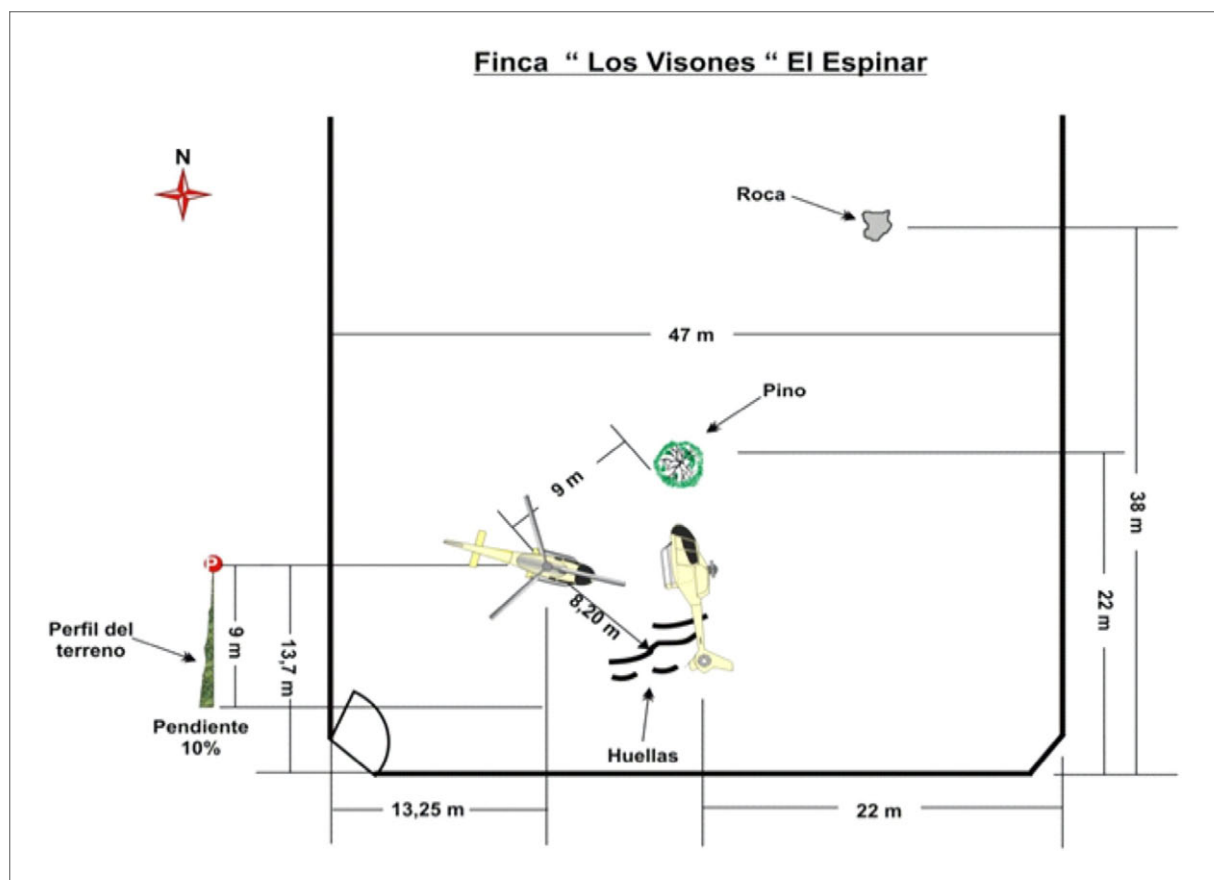
La finca era de suelo irregular y de hierba muy corta. El helicóptero antes del suceso, apoyaba sus patines sobre una pequeña plataforma de escasa pendiente. El área colindante por el lado derecho de la aeronave, tenía una ligera pendiente de un 10% (véase figura 2).

Figura 2. Situación de los restos

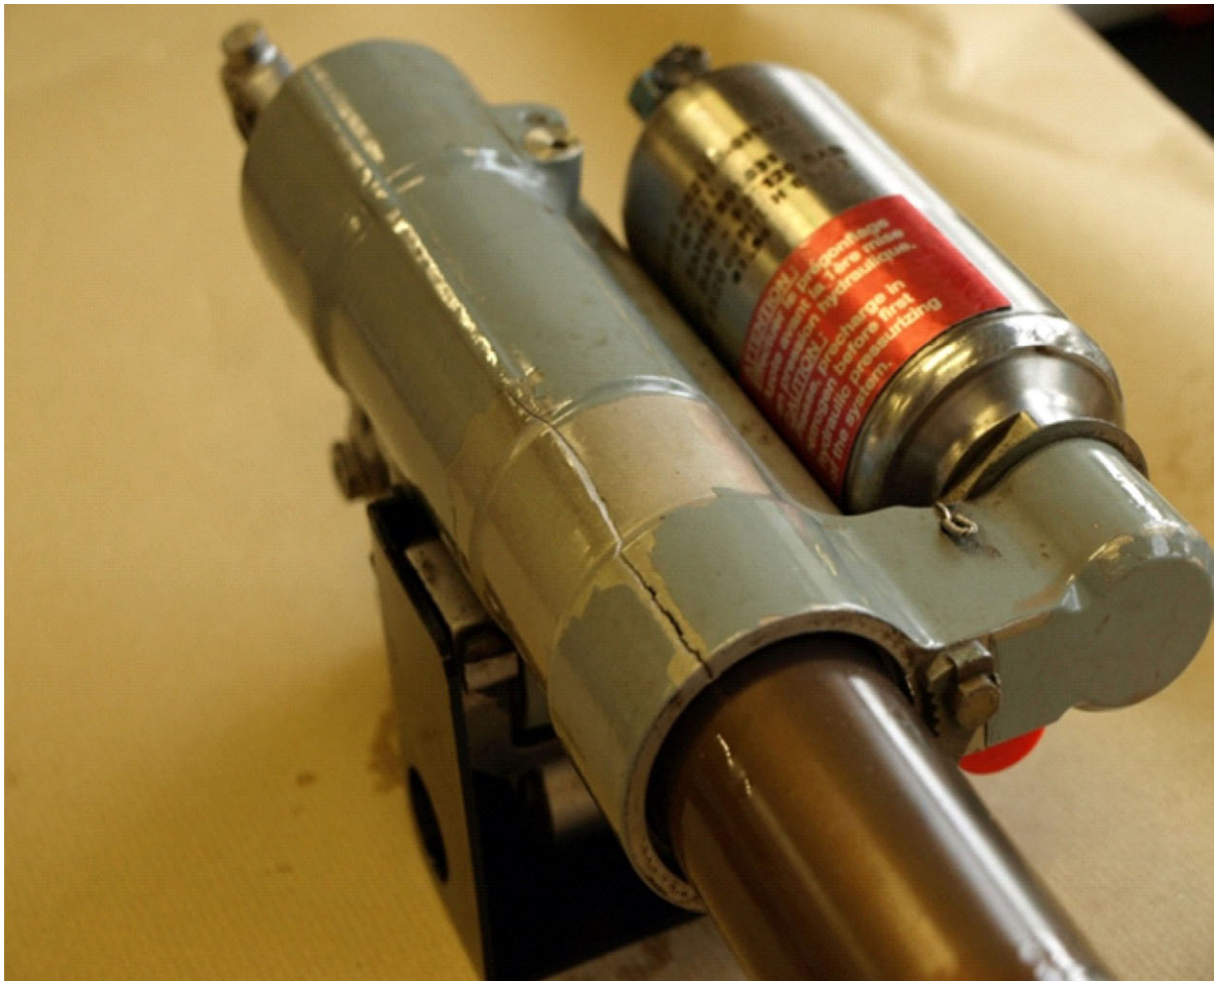
Dado el estado en que se encontró uno de los servocontroles, (el situado en la parte posterior de la transmisión, y que se corresponde con los movimientos de alabeo y ascenso) que presentaba una rotura longitudinal en el cuerpo hidráulico de aproximadamente 80 mm, se decidió proceder a la realización de un estudio por un laboratorio especializado, con el fin de determinar el origen de dicha rotura además de la caracterización del material.

Figura 3. Servocontrol dañado

Del resultado se pudo determinar que el cuerpo del servocontrol se había roto por sobrecarga, bajo los efectos de la presión anormalmente elevada ejercida desde el interior del actuador hacia fuera. Por otro lado el material se correspondía con una aleación de aluminio, conforme a sus especificaciones. Tampoco se detectaron fallos internos en el actuador que hubieran podido dar lugar a condiciones de sobrepresión interna ni mala actuación del sistema.

Dado que no se encontraron fallos internos del servocontrol que hubieran podido dar lugar a un funcionamiento anómalo, las conclusiones del estudio, son indicativas de que la rotura del mecanismo sobrevino como consecuencia del impacto, al transmitirse toda la energía absorbida en el punto de contacto, desde éste hacia el mando de control. Así mismo, las indicaciones del VEMD no señalaron fallos ni funcionamiento anómalo alguno previo al accidente.

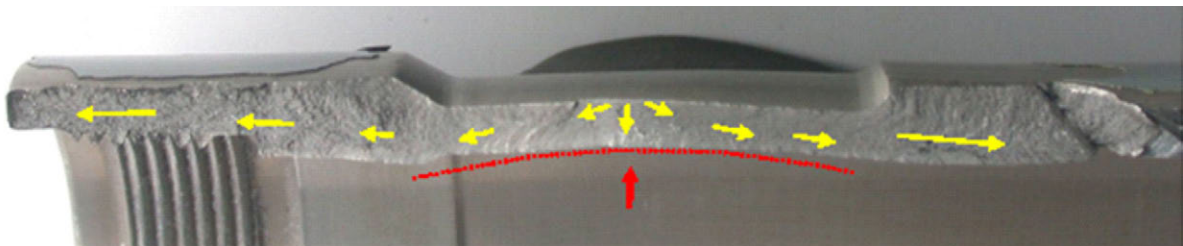
Figura 4. Corte del actuador
