Informe técnico A-002/2007

Accidente ocurrido el 23 de
enero de 2007, a la aeronave
De Havilland DHC8-300,
matrícula PH-DMU, operada
por Denim Air para Air
Nostrum, en el aeropuerto
de El Prat (Barcelona)

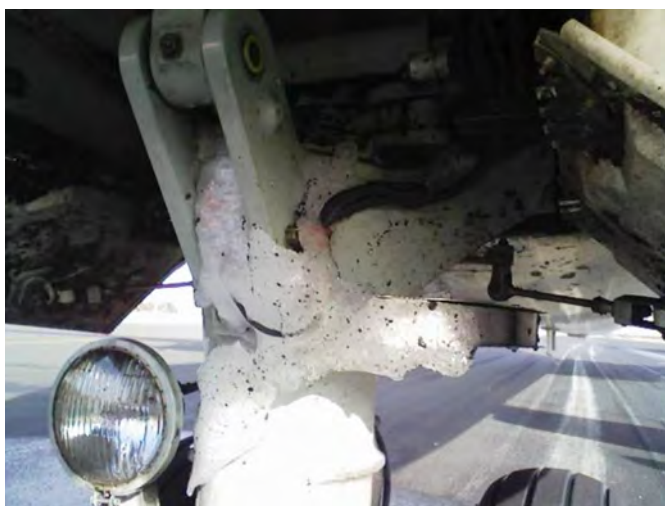
Figura 1. Fotografía del hielo alojado en el compartimento del tren de morro

Durante esa operación, cayeron a la pista varios trozos de hielo de 10 cm de longitud que estaban en el alojamiento del tren de morro. También había depósitos de hielo de más de 5 cm de espesor en las compuertas del tren de morro y en la propia pata.

A la vista de las consideraciones anteriores, parece que lo más probable es que al pisar la aeronave aguanieve a alta velocidad durante el aterrizaje en Pamplona, esta se hubiera proyectado por centrifugación hacia arriba entrando en el alojamiento del tren, para después solidificarse. Las compuertas traseras, haciendo de embudo, pudieron haber facilitado la entrada de aguanieve. La pequeña altura de la parte inferior del fuselaje en la zona del morro facilitó un gran flujo de salpicaduras. La distancia del contorno de las ruedas a la entrada del compartimiento de tren de morro es de sólo 25 cm. Por el contrario, en las patas del tren principal la mayor separación de las góndolas respecto al suelo evitó la entrada de agua.

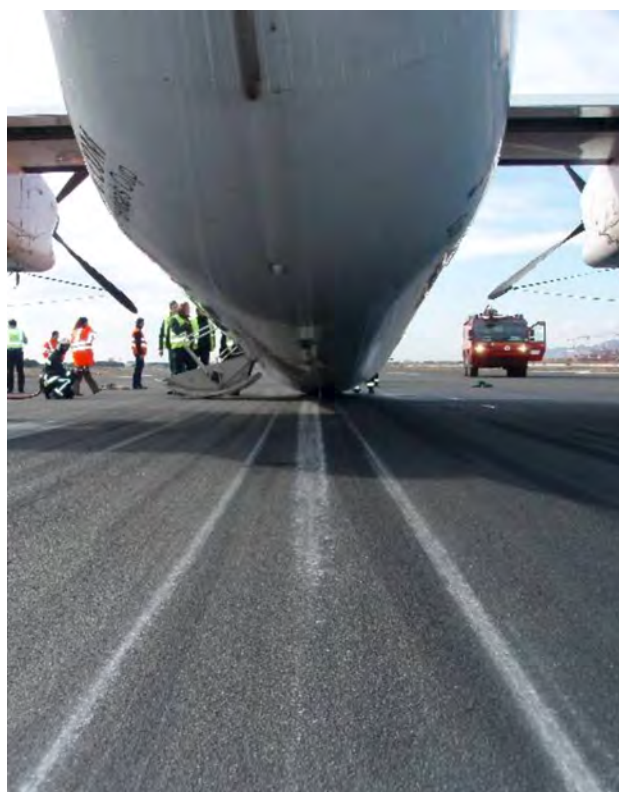
En la inspección posterior al accidente no se pudieron determinar las huellas que dejó el avión durante el contacto de las ruedas del tren principal con la pista. Sin embargo, sí se observaron dos huellas longitudinales paralelas a lo largo de la pista de longitud 214 m de longitud correspondientes al arrastre de la zona del tren delantero sobre el asfalto apoyando sobre las cabezas de los actuadores de las compuertas principales del alojamiento del tren delantero.

Figura 9. Marcas de arrastre en la pista

Se pudo encontrar también otra huella paralela a las anteriores, más ancha y mucho más corta, que correspondía al arrastre sobre el revestimiento inferior del morro y sobre las compuertas traseras del tren delantero.

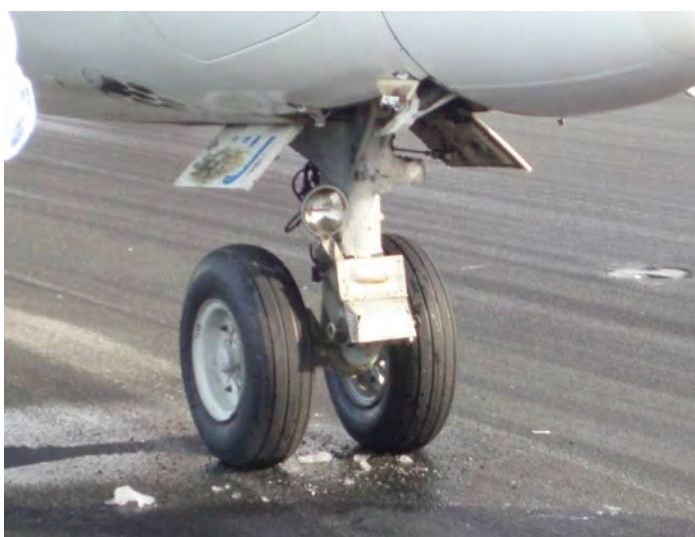
Del interior del alojamiento del tren se desprendieron tres trozos de hielo con un peso total de 2 kg.

Figura 10. Hielo desprendido

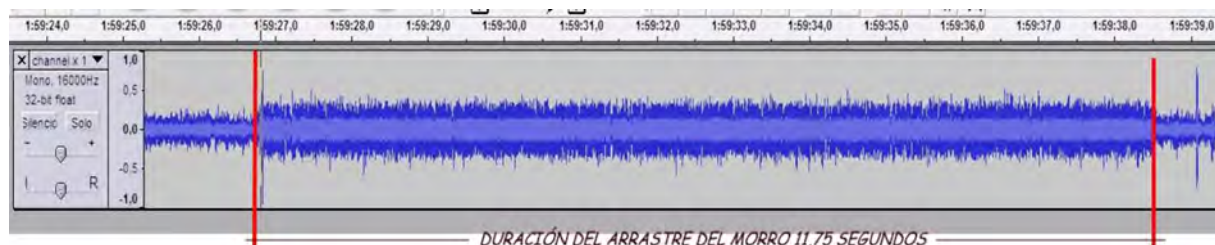
Las huellas dejadas por el arrastre tenían 214 m de longitud y en la grabación registrada en el CVR se registró un arrastre con una duración de 11,75 s. Suponiendo que la deceleración fue constante en esos momentos finales de la carrera, se puede estimar que el morro cayó cuando la velocidad era aproximadamente de 70 kt. En la figura 11 se muestra el espectro de sonido registrado durante la secuencia del arrastre del morro.

Figura 11. Espectro de sonido del arrastre del morro
