| Fecha y hora | Miércoles, 27 de junio de 2007; 19:55 h local |
| Lugar | Los Yébenes (Toledo) |

| Matrícula | EC-EJY |
| Tipo y modelo | PIPER PA-36-375 |

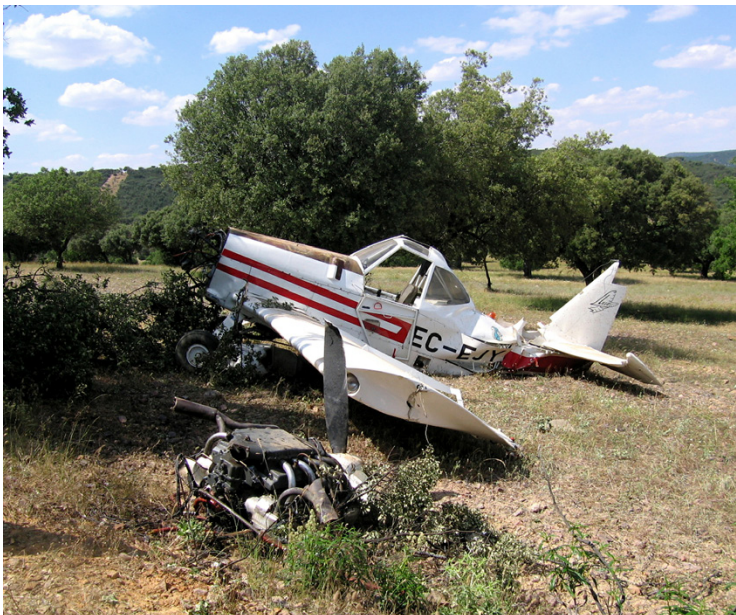
Los principales daños sobre la aeronave se produjeron al impactar con el ala derecha contra un árbol y generarse un par de giro.

Como muestra la figura, se produjeron daños en la estructura de la cola, con la pérdida del patín, y la bancada del motor cedió lanzando a éste hacia la izquierda de la aeronave, produciéndose simultáneamente la separación de algunos accesorios entre los que se encontraban los magnetos y la bomba de combustible. El impacto del motor contra el suelo deformó principalmente dos palas de la hélice y el mecanismo de paso.

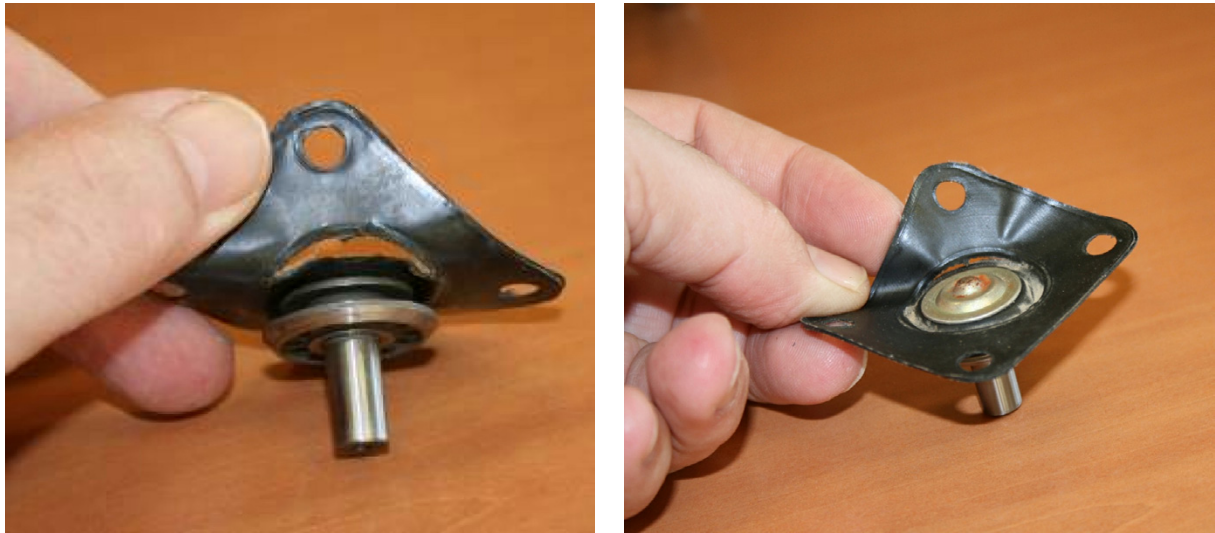
A la vista de las incidencias indicadas por el piloto, se procedió a la revisión en el mismo lugar del accidente del sistema eléctrico y de alimentación de combustible. Se comprobó que el diafragma de la bomba de combustible se encontraba perforado y con depósito de suciedad en la zona anexa a la rotura, como muestran las siguientes figuras.

No se habían reportado problemas previos achacables a la presencia de restos y nivel de contaminación observados en la cara superior del diafragma.. No obstante, la acumulación de restos materiales en la parte interna de la bomba, en la zona en la que el asiento de la válvula está unida al diafragma ocasionaría pérdida de presión en el flujo de combustible.

Ante los indicios encontrados en la investigación de campo se diagnosticó, un posible fallo de la bomba de combustible, en concreto la perforación del diafragma que regula el caudal de combustible. La rotura del diafragma produjo la disfuncionalidad de la bomba de combustible y la pérdida de presión de alimentación al motor.

El accidente tuvo su origen en la rotura del diafragma de la bomba de combustible, que ocasionó la falta de alimentación al motor cuando el piloto requirió potencia del mismo, durante una maniobra de ascenso cuando efectuaba labores de fumigación.

Las circunstancias analizadas durante la investigación indican que la causa más probable de la rotura del diafragma de la bomba de combustible fue la incorrecta preservación

de la misma, conforme a las indicaciones del fabricante del motor, durante los periodos de inactividad de la aeronave.

REC 12/08. Se recomienda a Tratamientos Aéreos Lillo, S. A., establezca los procedimientos adecuados dentro de su organización, y conforme a las instrucciones del fabricante del motor, adopte las acciones oportunas encaminadas a la preservación del mismo y, por extensión, del resto de los elementos y sistemas que conforman la aeronave, durante los periodos de inactividad.
