INFORME CIAIM-4/2015

Hundimiento del pesquero YOLANDA frente a la playa de Mazagón (Huelva), el 2 de enero de 2014

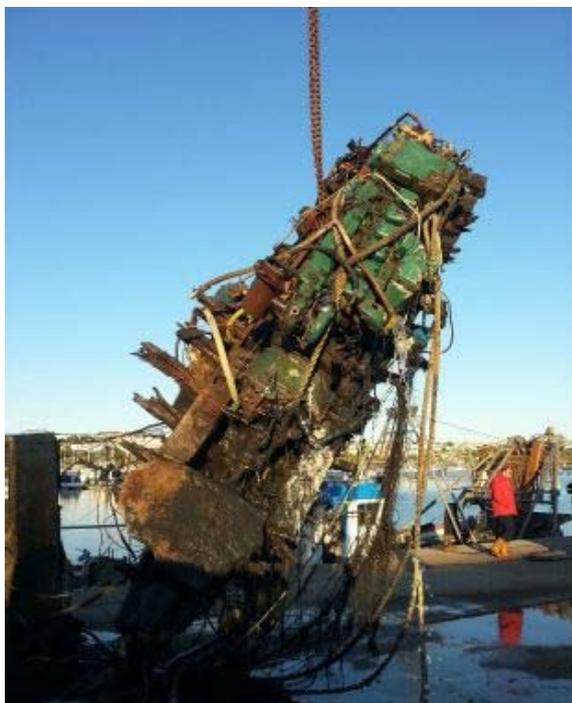
Figura 5. Restos de la E/P YOLANDA

El 23 de enero de 2014, los restos del *rischio*, del motor y de la bancada, fueron llevados al puerto de Mazagón. Los restos que llegaron a puerto eran un amasijo metálico habiendo desaparecido toda la estructura de madera de la embarcación.

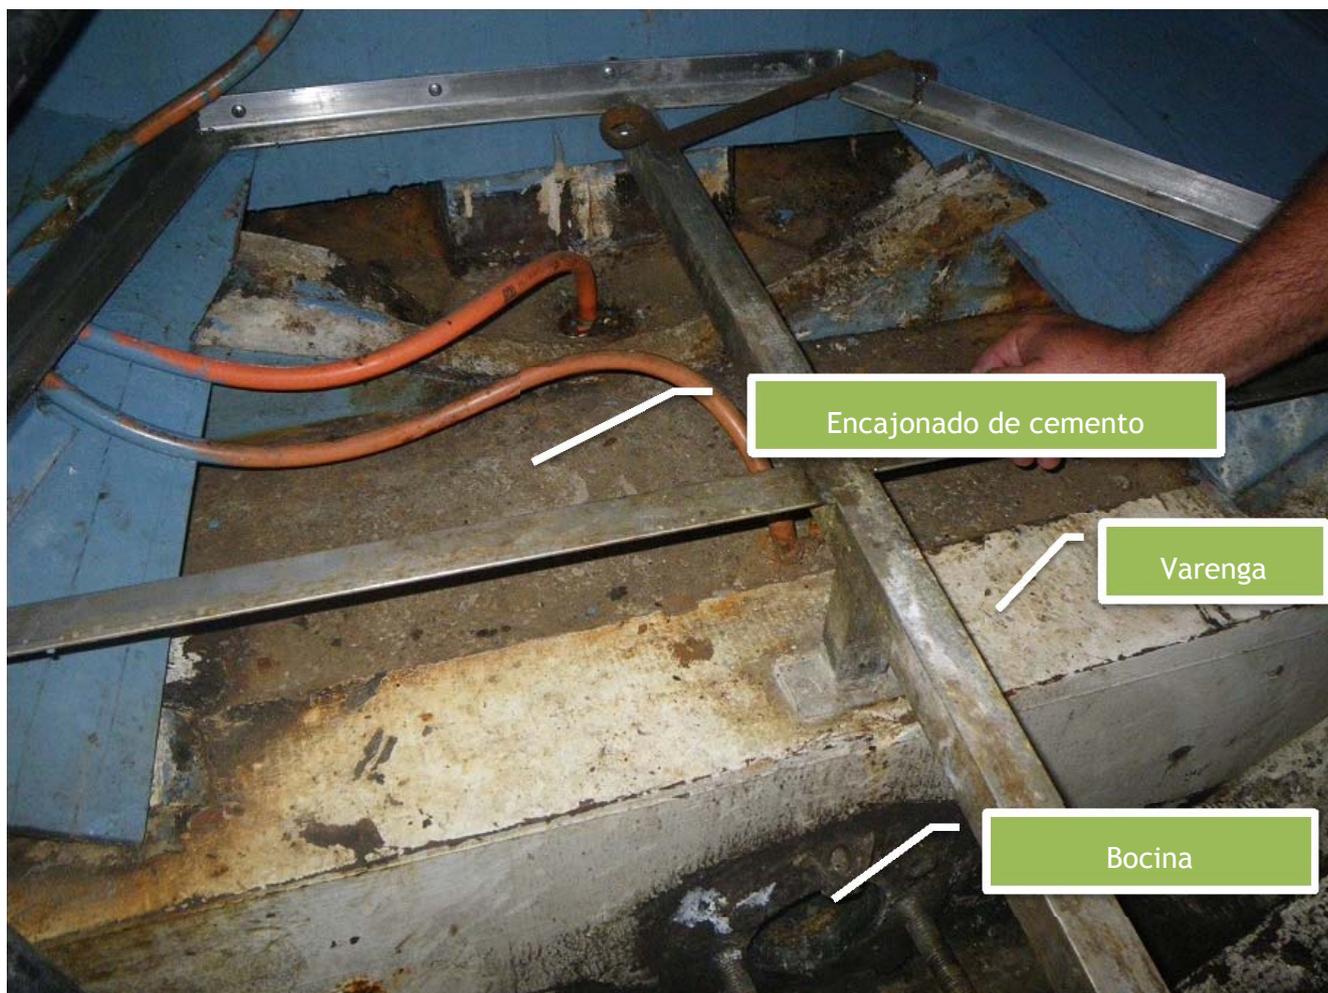
Figura 7. Encajonado de cemento en una embarcación similar a la E/P YOLANDA

Cuando cerca de las siete de la mañana se percataron desde cubierta del excesivo nivel de agua en la sentina y se acercaron a la zona del codaste dentro del cuarto del motor, comprobaron que había una entrada de agua muy importante en los alrededores de la encajonada de cemento del mismo, que parecía “desencajado” de su alojamiento, habiéndose separado la zona de unión en el plano transversal entre este encajonado de cemento y la traviesa de madera o varenga que aloja el cojinete de la bocina (ver figura 7 correspondiente a un pesquero similar).

Esta entrada de agua no se producía sólo en la zona de la bocina, sino en todos los alrededores de la cementada, del que se despegó la varenga que aloja los cojinetes de la bocina.

Por lo tanto, no parece descartable que pudiera existir algún problema en la madera de la embarcación. La zona del encajonado de cemento es especialmente sensible a este respecto no sólo porque fuera objeto de una reparación reciente relativamente importante sino también porque su estructura propicia que en la zona de unión cemento-madera por el interior del casco haya una humedad latente resultado de las filtraciones del resto de la embarcación que por un lado no es visible y por otro no se puede evaporar a la misma velocidad que el resto de la tablazón de la embarcación por el efecto barrera que hace el encajonado de cemento. A esto se une el hecho de que la humedad interna de esta tablazón podría estar presente en el momento del pintado de la misma, pintado que no se haría en condiciones óptimas de humedad y favorecería la posible podredumbre de la zona. Esto daría pie a la hipótesis de fallo estructural con entrada masiva de agua por distintos puntos resultado de un esfuerzo por torsión por encontrar la hélice un obstáculo marcha atrás (o simplemente por la vibración a la que está sometida esta estructura en navegación ya que declararon no haber escuchado sonidos extraños ni percibieron ningún golpe en la estructura que pudiera confirmar la hipótesis de la hélice) que desencadena la rotura de esta zona del casco.

El accidente de la E/P YOLANDA se produjo tras fallo estructural en la popa, como consecuencia del mal estado del encajonado de cemento y la estructura circundante de madera. El mal estado podría ser consecuencia de reparaciones incorrectas realizadas pocas semanas antes del accidente en la zona donde se produjo la inundación.
