Fecha y hora	Viernes, 22 de junio de 2007; 13:20 h local¹
Lugar	Puerto de Malagón, San Lorenzo del Escorial (Madrid)

Matrícula	EC-JDT
Tipo y modelo	ROBINSON R-44 Raven
Explotador	Intercopters, S. L.

Tipo de operación	Trabajos aéreos – Comercial – Observación aérea
Fase del vuelo	Aproximación

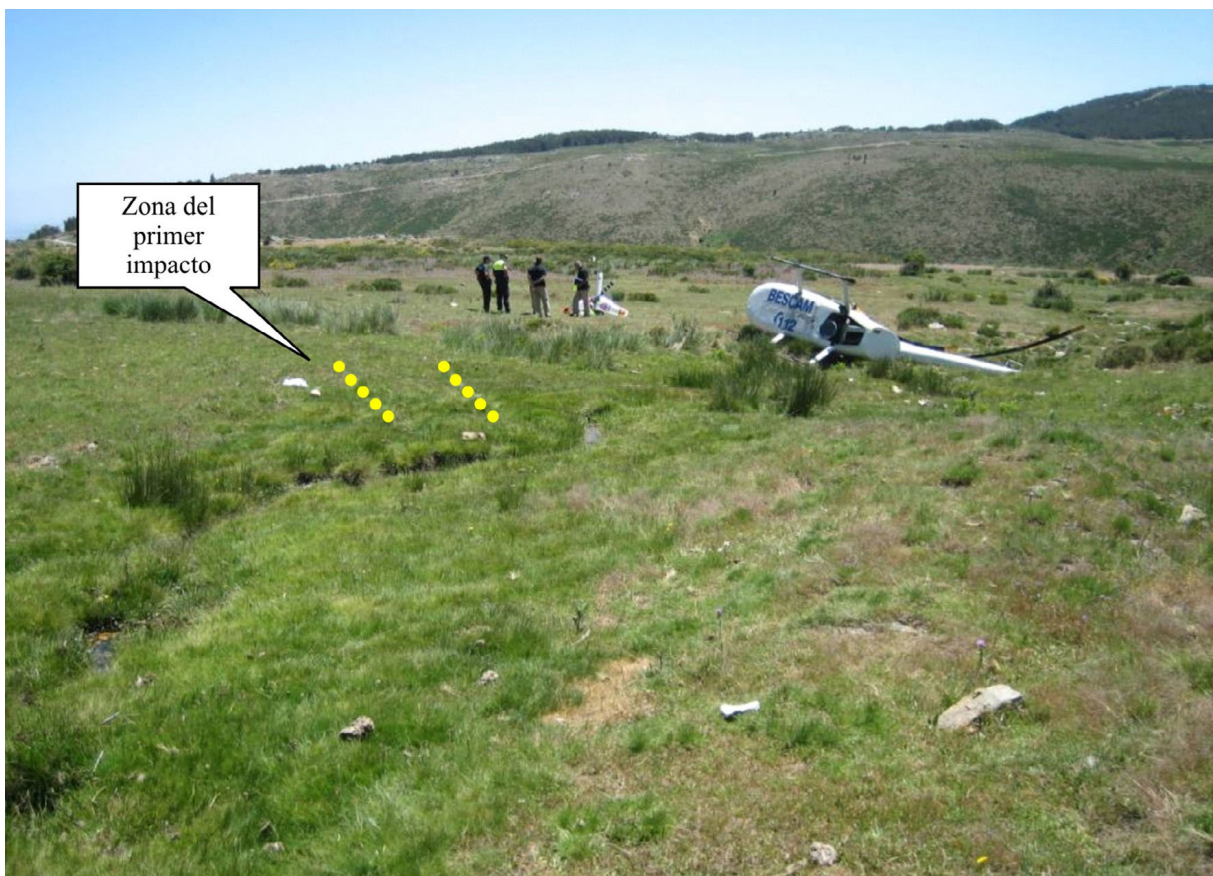
En la zona del impacto, y siguiendo el rumbo de la aproximación efectuada por el helicóptero, se observaron unas primeras huellas paralelas y separadas entre sí 220 cm, y distantes once metros de los restos principales del helicóptero. En las proximidades de éstos restos se hallaban unas huellas profundas y alineadas que podrían corresponder con los impactos de las palas del rotor principal contra el suelo.

La estructura principal de la aeronave quedó volcada sobre su costado derecho y la cabina de pasaje mantenía su estructura. El rotor principal permanecía unido a la

Figura 1. Zona de impacto y restos del helicóptero

aeronave y sus palas se hallaban deformadas, una de ellas tenía desprendido la parte central de su envergadura y ambas presentaban golpes en su borde de ataque próximos al final de las mismas, donde también había restos de barro.

El conjunto formado por los estabilizadores horizontal y vertical junto al rotor de cola se hallaba separado del helicóptero a una distancia de 11m. delante del morro del helicóptero y el tramo más cercano a la rotura presentaba impactos de las palas del rotor principal.

El tramo intermedio del eje de transmisión de la potencia al rotor de cola, que une el eje corto con la caja de 90° del rotor de cola, se hallaba en el suelo y estaba roto en tres tramos.
