## Informe técnico A-038/2007

Choque en vuelo ocurrido el día 7 de agosto de 2007 entre las aeronaves PIPER PA-36-285, de matrículas EC-CUD y EC-EKR, operadas por Airtal Trabajos Aéreos y Trabajos Aéreos Espejo, respectivamente, durante labores de fumigación en Santa Amalia (Badajoz)

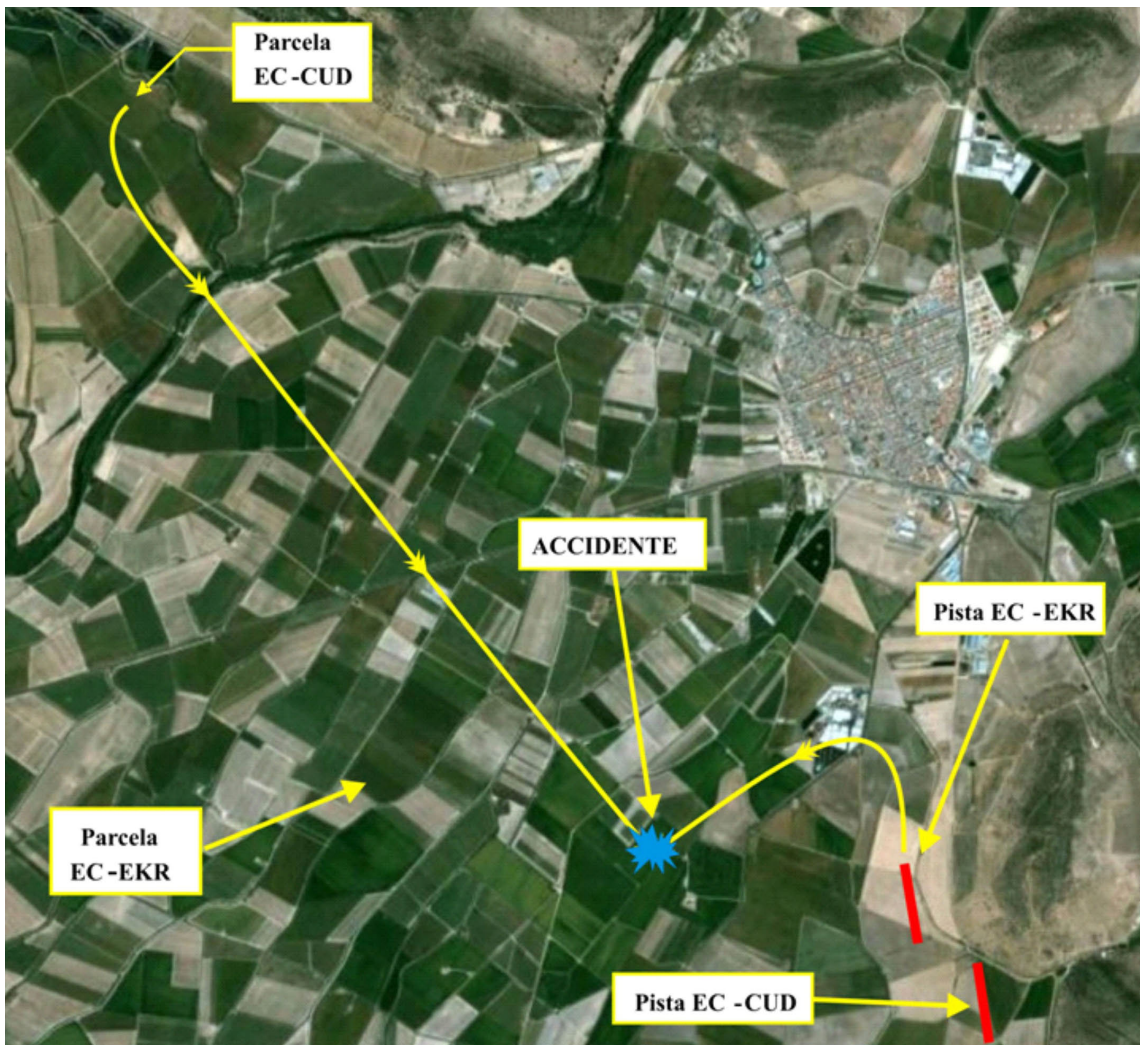
En esas circunstancias ambas aeronaves colisionaron en el aire sobre un punto situado a unos 2.000 m en dirección Suroeste del cruce de las carreteras N-430 y C-520 (véase figura 1) y distante unos 1.000 m al Oeste de las pistas de operaciones.

Figura 1. Vista general del entorno del accidente con las trayectorias estimadas de las dos aeronaves
