RESUMEN DE DATOS

Matrícula	EC-ITY
Tipo y modelo	CESSNA 172R
Explotador	American Flyers España, S.L.

INFORME

1. INFORMACIÓN SOBRE LOS HECHOS

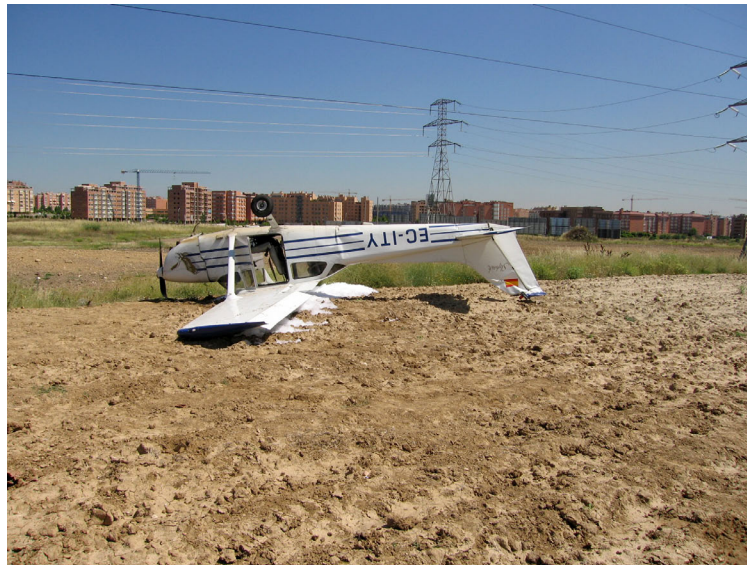
Figura 2. Vista general de la aeronave

La aeronave contactó con el terreno dentro de una zona de pastos, una de las pocas despobladas en los alrededores del aeropuerto, en las cercanías de la unión de las autovías M-45 y M-40 (E-90), al SE de la cabecera 28. El contacto se realizó en una zona con fuerte pendiente ascendente que produjo la rotura de la pata de morro de la aeronave. Esta rotura propició que la aeronave capotase y quedase en posición invertida. La aeronave quedó detenida en esa posición, en el punto de coordenadas geográficas 40° 21' 24" N/3° 45' 53" W (fig. 2).

Los daños principales causados en la aeronave fueron: rotura del tren de morro y del tren principal izquierdo, una pala de hélice doblada, daños en el conjunto motor/hélice producidos durante el impacto

con el terreno, en el que resultó roto el capó inferior de motor y afectados alguno de los accesorios y canalizaciones del motor. En la estructura primaria, resultaron afectados, fundamentalmente, el marco posterior de la cabina, la cuaderna de cogida de la cola con el fuselaje y la punta de la deriva.

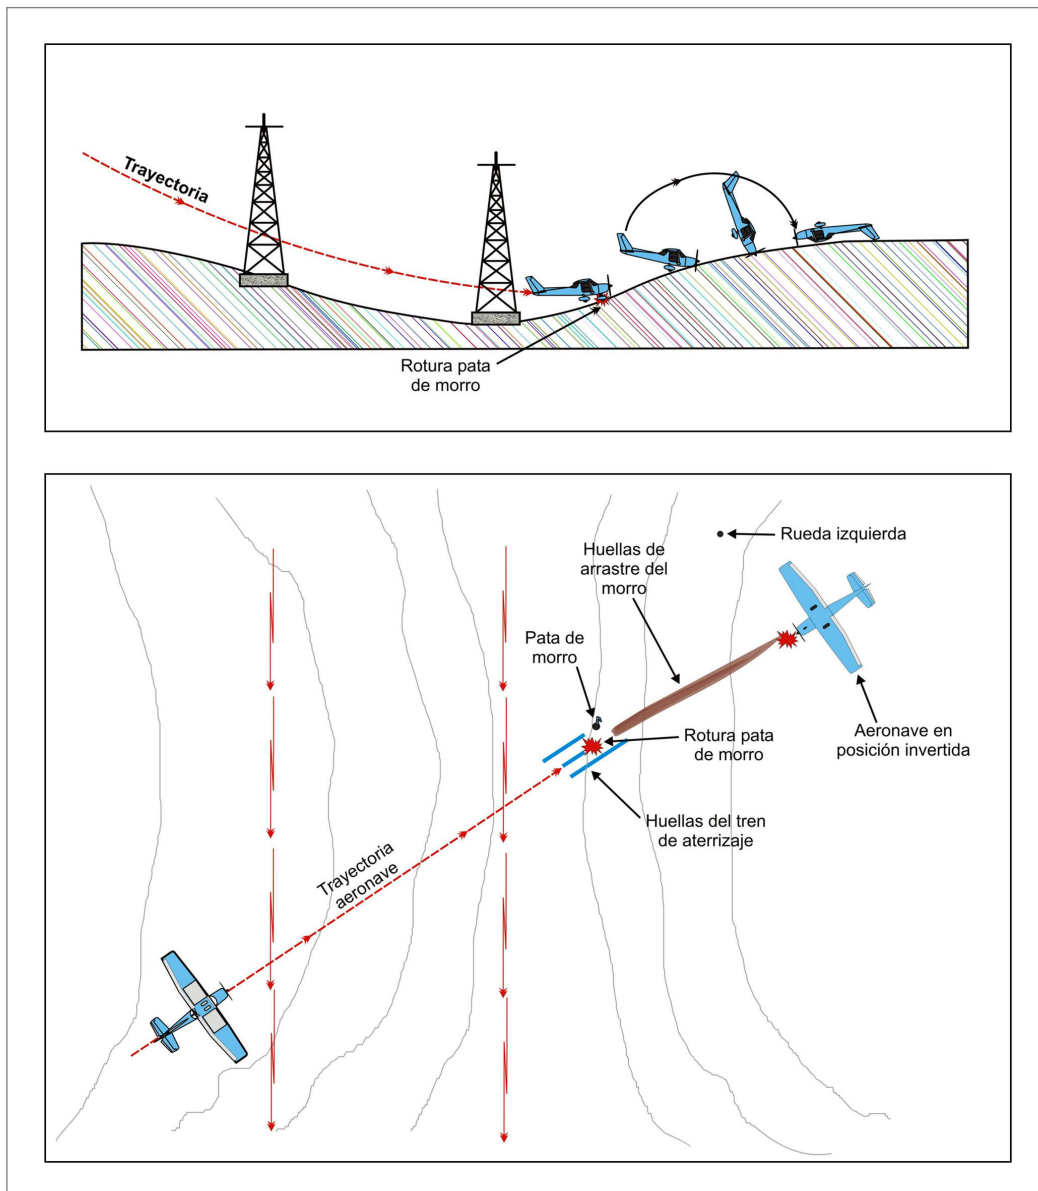
Figura 2. Croquis de planta y alzado de la trayectoria final de la aeronave

En la parte final de la aproximación, la aeronave pasó por debajo de ambas líneas eléctricas y contactó con el terreno, prácticamente en la vertical de la segunda de ellas, en la zona de la vaguada, más concretamente al inicio de la parte ascendente, vista en el sentido de la aproximación.

El primer contacto fue con la pata izquierda del tren de aterrizaje principal, e inmediatamente después, y de forma simultánea, contactaron la pata derecha y la de morro. Esta última se rompió y se desprendió en ese momento, en tanto que la rueda de la pata izquierda resultó arrancada 1 m más allá.

La aeronave continuó desplazándose apoyada sobre el morro, la pata derecha (que estaba completa) y la pata izquierda, que había perdido la rueda.

Diez metros más allá del punto en el que se produjo el primer contacto con el terreno, ya en la parte final de la zona con pendiente, se clavó la parte delantera de la aeronave en el terreno, propiciando que ésta capotase, quedando detenida ya en esa posición.

Durante la aproximación efectuó completamente el procedimiento de aterrizaje forzoso. La parte final de la aproximación se vio condicionada por la presencia de las dos líneas eléctricas, que no pudo sobrevolar por falta de altura, lo que obligó al piloto a pasar por debajo de ellas, reduciendo aún más el escaso margen de que disponía para variar el punto de contacto con el terreno.

A consecuencia de ello, la toma se realizó en la única zona de la parcela que tenía una pendiente acusada, lo que produjo la rotura de dos de las patas del tren de aterrizaje y su posterior capotaje.
