COMISIÓN DE INVESTIGACIÓN
DE ACCIDENTES FERROVIARIOS

*Investigación del accidente
nº 0018/2010 ocurrido el 26.03.2010*

INFORME FINAL SOBRE
EL ACCIDENTE FERROVIARIO Nº 0018/2010
OCURRIDO EL DÍA 26.03.2010
EN LAS PROXIMIDADES DE LA ESTACIÓN DE ARÉVALO (ÁVILA)

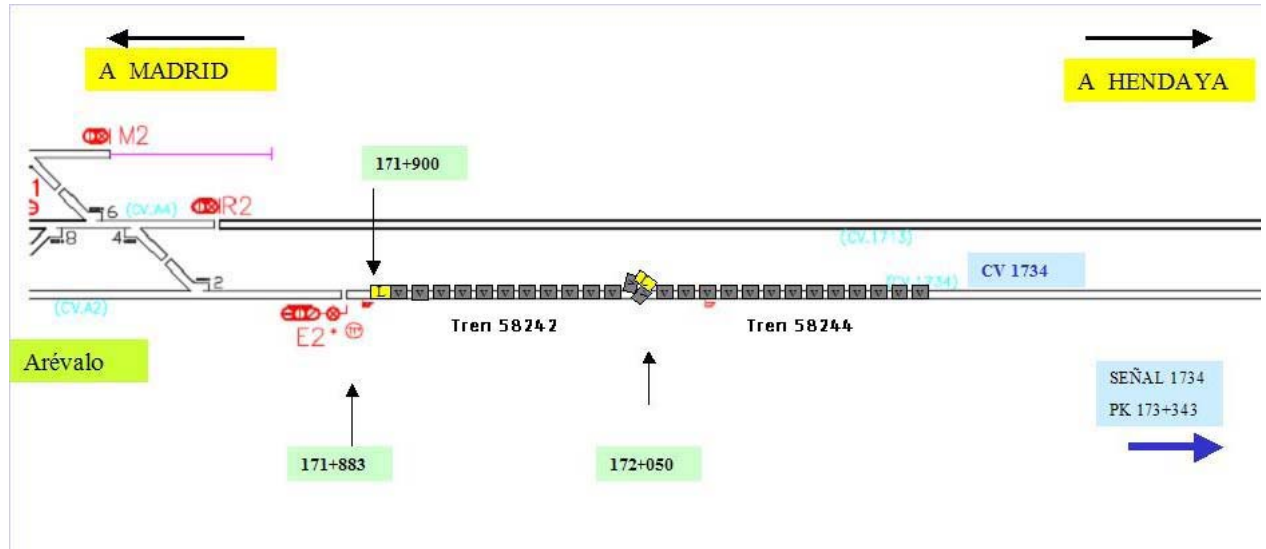
Croquis del accidente (fuente: Adif)

El día 26 de marzo de 2010, el tren de mercancías 58242, compuesto de 13 vagones cargados con bobinas de acero, procedente de Trasona (Asturias) y con destino Sagunto (Valencia), que circulaba por la vía 2 de la línea 100 Madrid Chamartín – Hendaya, al amparo de la Consigna ATO nº 18 - CTO nº 25 de la delegación de circulación centro de Adif, se detiene ante la señal de entrada E2 de la estación de Arévalo (Ávila), que presentaba indicación de parada. Tras recibir la autorización del jefe de circulación de la estación de rebasar dicha señal, y antes de reiniciar la marcha, es alcanzado por el tren gemelo de mercancías 58244 (misma composición, carga y trayecto) que circulaba detrás de él.

Como consecuencia de la colisión, el maquinista del tren 58244 fallece, quedando en la locomotora que conducía. Ésta queda elevada y apoyada sobre los dos últimos vagones del tren 58242 que resultan descarrilados y dañados, al igual que los dos primeros vagones de cabeza del tren siniestrado.

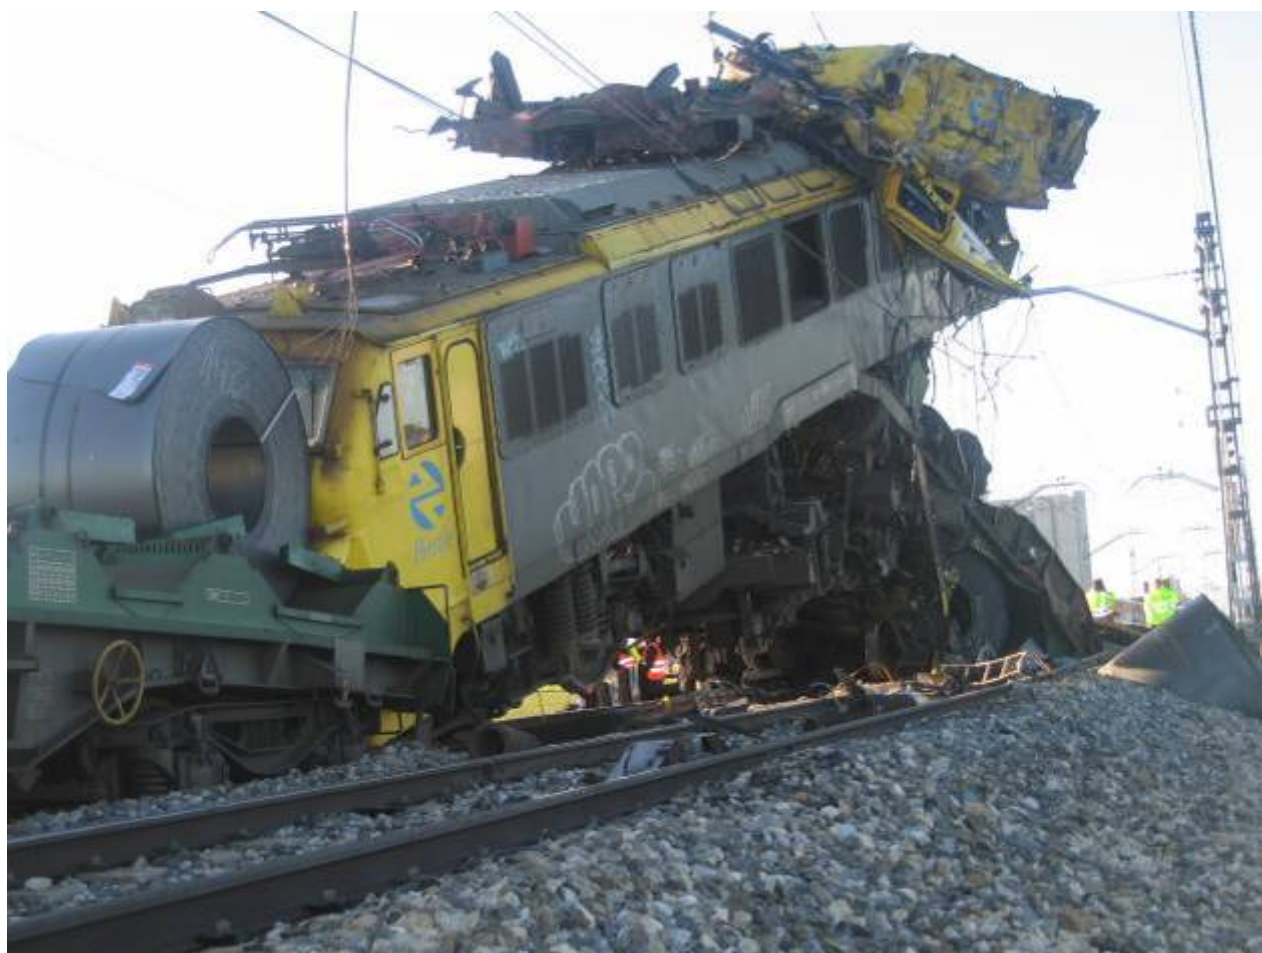
Infraestructura:

Se producen daños en la vía y en la catenaria. Por valor de 78.959,50 €, según estimación de Adif.

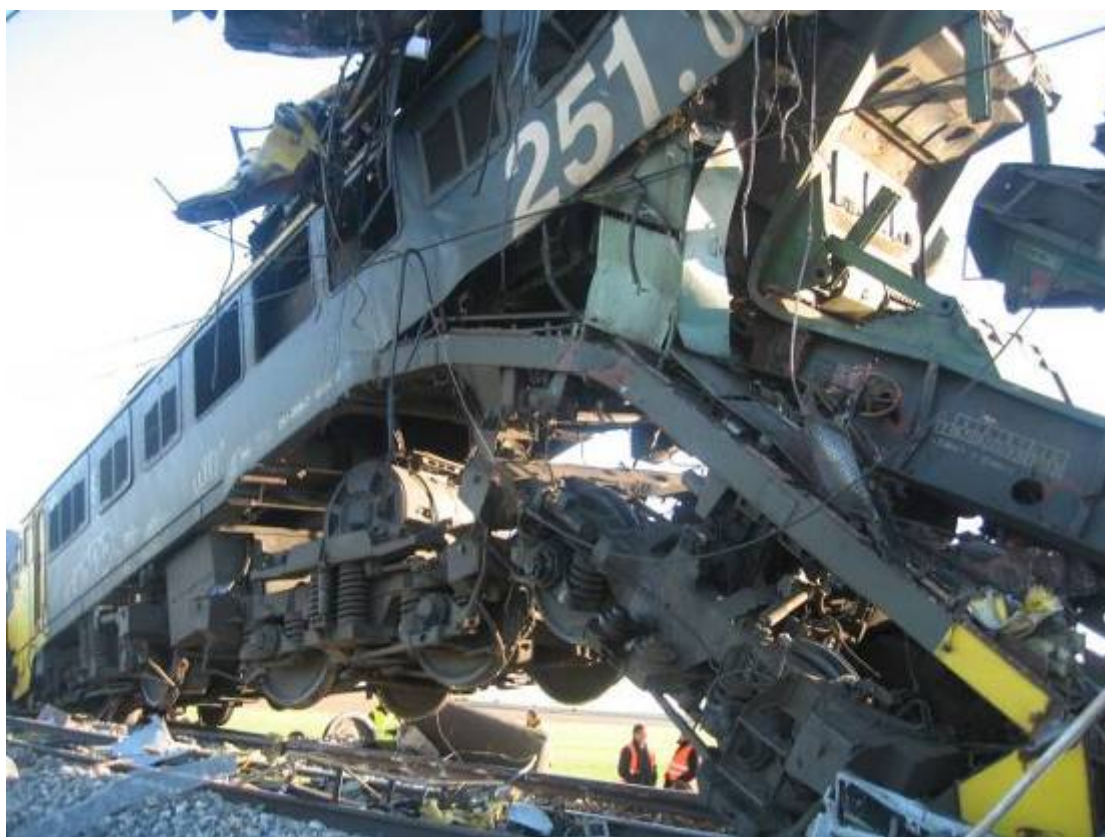
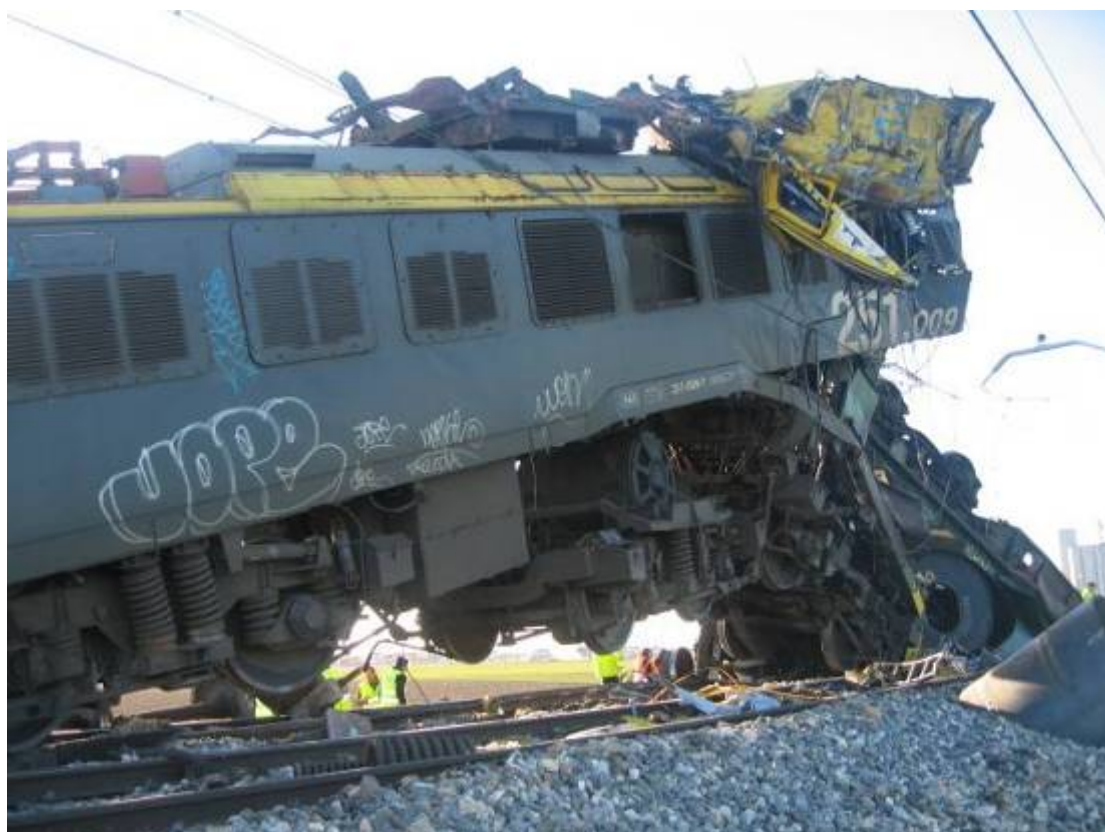
Material rodante:

Se producen grandes daños en la locomotora 251009 (tren 58244) y los dos últimos vagones del tren 58242. En el resto del material implicado, se producen diferentes daños: desperfectos en el bastidor; topes; triángulo de freno; tuberías de frenos y brazo retenedor.

Los daños en el material rodante son de 67.250 €, según estimación de Adif y Renfe Operadora.
