RESUMEN DE DATOS

Fecha y hora	Sábado, 30 de agosto de 2008; 20:38 h local¹
Lugar	Aeropuerto de Cuatro Vientos (Madrid)

Matrícula	EC-DNG
Tipo y modelo	CESSNA 172 RG
Explotador	Aerofan

INFORME

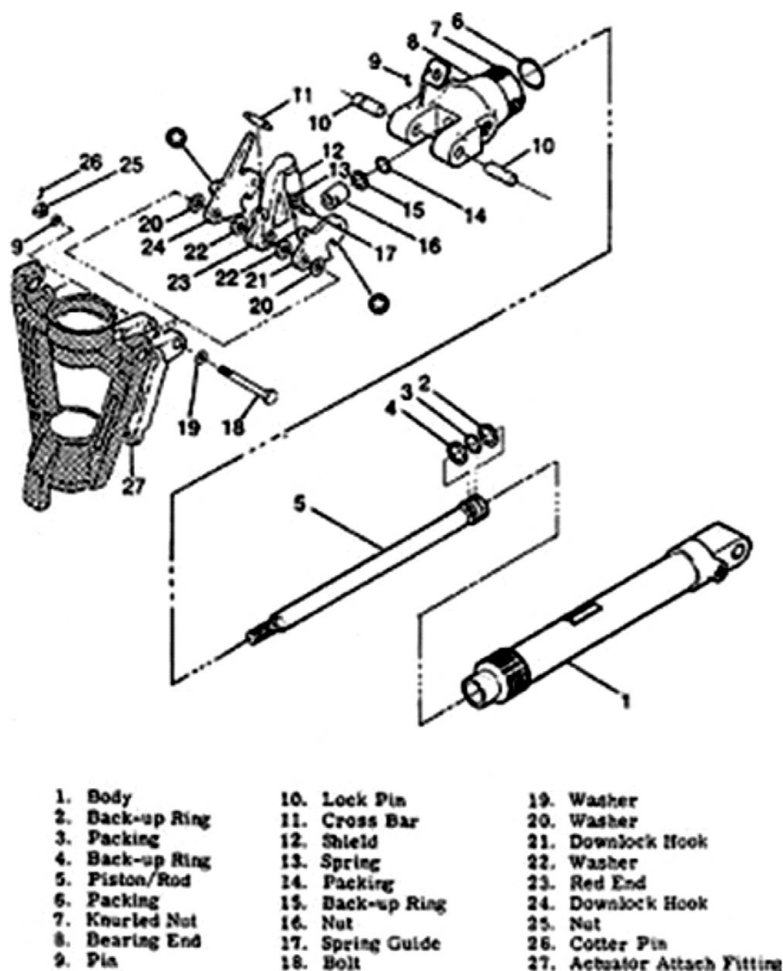
Figura 1. Despiece del accionamiento y bloqueo del tren de morro

Utilizando las referencias de la figura 1, el tren de morro se acciona con el movimiento del émbolo (5) en el cuerpo (1) del actuador y la pata se extiende cuando el émbolo entra y se recoge cuando sale. El bloqueo de «tren abajo» se realiza cuando el gancho (24) coge al pin de bloqueo (10) que está en la pieza de asiento (8) en el cuerpo (1). El gancho (24) actúa el interruptor de bloqueo al apoyarse su parte superior en la pieza (8). Por el contrario la salida del émbolo del actuador, en un inicio produce el desbloqueo de la pata de morro, al hacer que el gancho se libere del pin de bloqueo, y posteriormente cuando se ha extendido en su totalidad, la recogida de la pata de morro.

CESSNA emitió en diciembre de 1995 el boletín de servicio SEB95-20 con unas instrucciones proyectadas para corregir fallos en la extensión y bloqueo de la pata de morro que se estaban produciendo en algunos modelos de aeronave, como el del presente caso. Los fallos se producían por defectos en los pines de bloqueo (10, fig. 1) y sus efectos eran muy similares a los ocurridos en el incidente.

La mecánica del sistema de bloqueo hace imposible que la pata de morro colapse sin rotura, y que, para que ello ocurra, la pata ha de desbloquearse primero y el pin de bloqueo (10) soltarse del gancho (24).

Como consecuencia de la corrección de la recogida prematura, la toma resultó dura. Aun aceptando que la rueda de morro no fuese la primera en apoyarse en la pista, el impacto en una toma dura producirá, en el mecanismo de bloqueo, cargas más altas cuanto más dura sea la toma. Dada la posición horizontal que tienen el actuador (1) y el gancho de bloqueo (24) en la pata de morro (fig. 1), estas cargas actúan en el sentido de soltar el pin (10) del gancho (24) y de abrir el bloqueo.

Por tanto el incidente se considera que ocurrió por colapso de la pata de morro, al producirse un desbloqueo no comandado en la toma del tercer circuito de tráfico. Aunque no se ha podido determinar con exactitud la causa que ha producido este desbloqueo, los efectos de una toma dura, en combinación con la circunstancia de desconexión de la bomba del tren durante la toma, han podido ser el origen del mismo.

Las instrucciones comprendían una inspección de los pines, en cuanto a holguras y movimientos en su alojamiento, antes de 200 h o un año, lo que ocurriera antes, y su sustitución por otros de diseño diferente cuando se encontraran en mal estado. El tiempo hasta la sustitución por los nuevos pines se debía cubrir con inspecciones cada 200 h que, además, se registrarían en la documentación de la aeronave.
