INFORME CIAIM-12/2017

Inundación y hundimiento del pesquero RONDELO a 2,5 millas de Tapia de Casariego (Asturias), el 20 de mayo de 2016

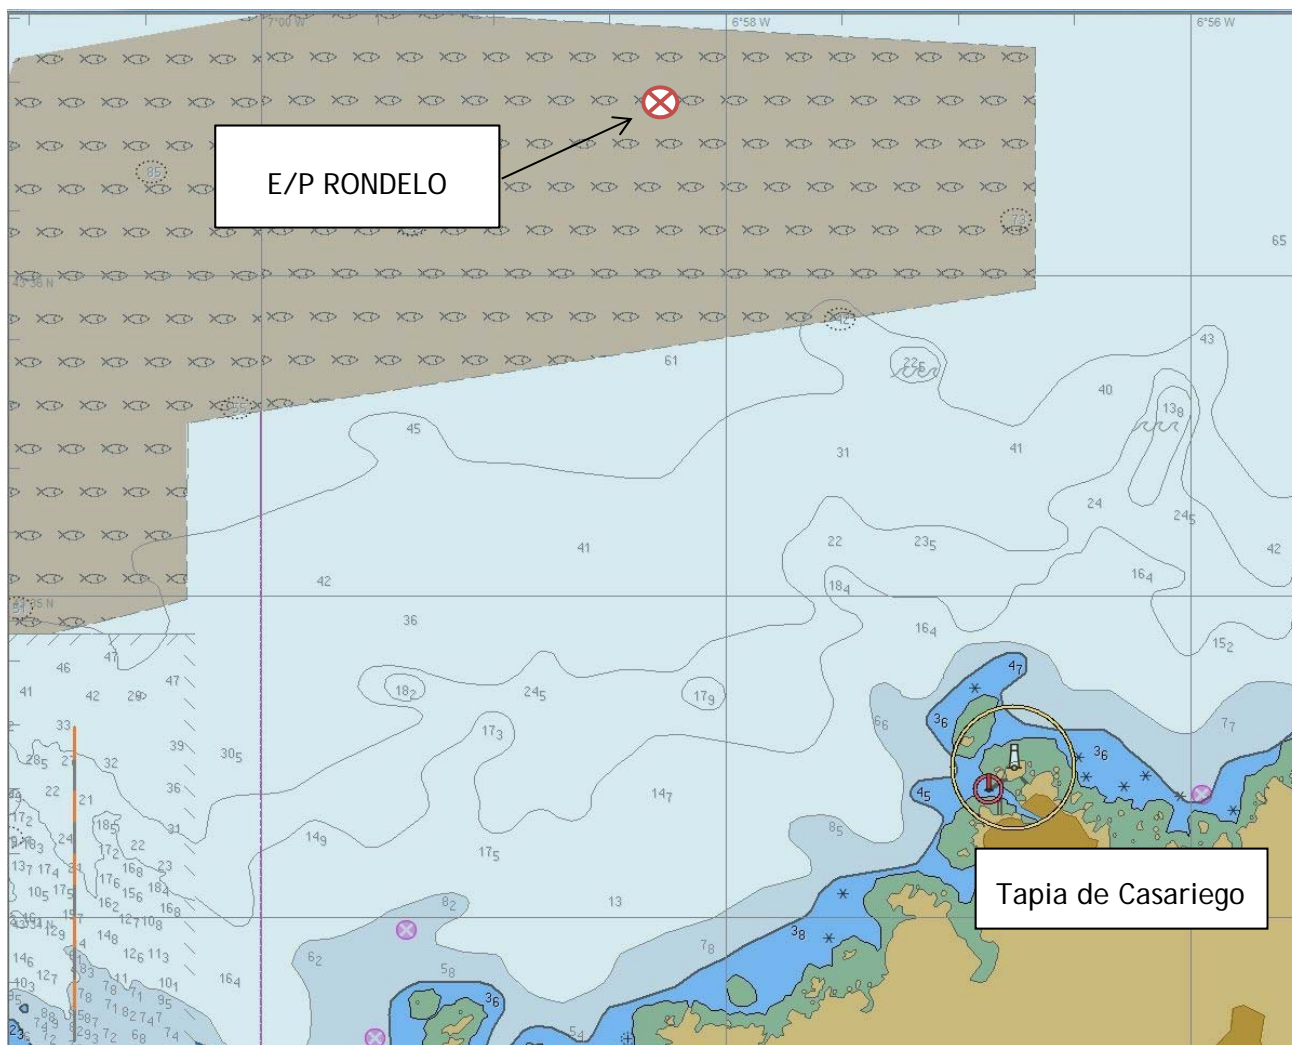
Figura 3. Lugar del hundimiento

Pocos minutos después la E/P RONDELO se hundió en la posición aproximada 43°36,6'N 006°58,3'W a unos 90 m de sonda en la carta.
