INFORME CIAIM-19/2017

Accidente operacional a bordo del buque de pesca POMBO UNO, a 14,5 millas al norte de las Islas Sisargas, el 21 de enero de 2016, con resultado de un fallecido

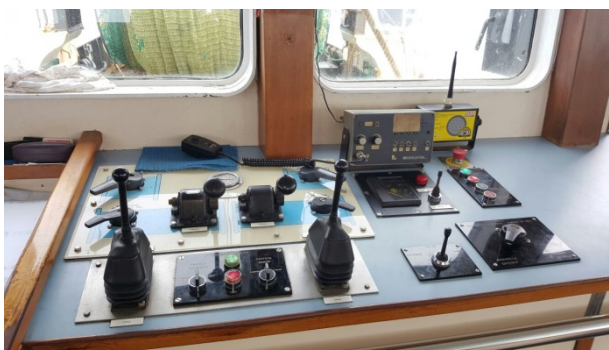
Figura 3. Mandos de la maquinilla en el puente

En las figuras 3 y 4 se pueden ver los mandos de la maquinilla y la pantalla desde la que controlan la maniobra de virado desde el puente.

Para desengrillar la boza, desde el puente del 2º patrón paró la maquinilla y accionó el freno. Entonces el marinero encargado de desengrillar pidió largar un poco de cable para llegar mejor al grillete. Seguidamente, el 2º patrón se dispuso a soltar el freno para largar un poco de cable. En ese momento pudo ocurrir:

- O un aumento súbito de la tensión del cable (por ejemplo, por un movimiento de cabeceo) que superó la capacidad del freno de la maquinilla, que no estaba suficientemente apretado,
- O una mala coordinación entre el freno y el accionamiento hidráulico hizo que la maquinilla quedase desfrenada justo un instante antes de dar presión hidráulica; en ese instante el cable pudo correr un par de metros,
- O una combinación de ambas circunstancias.

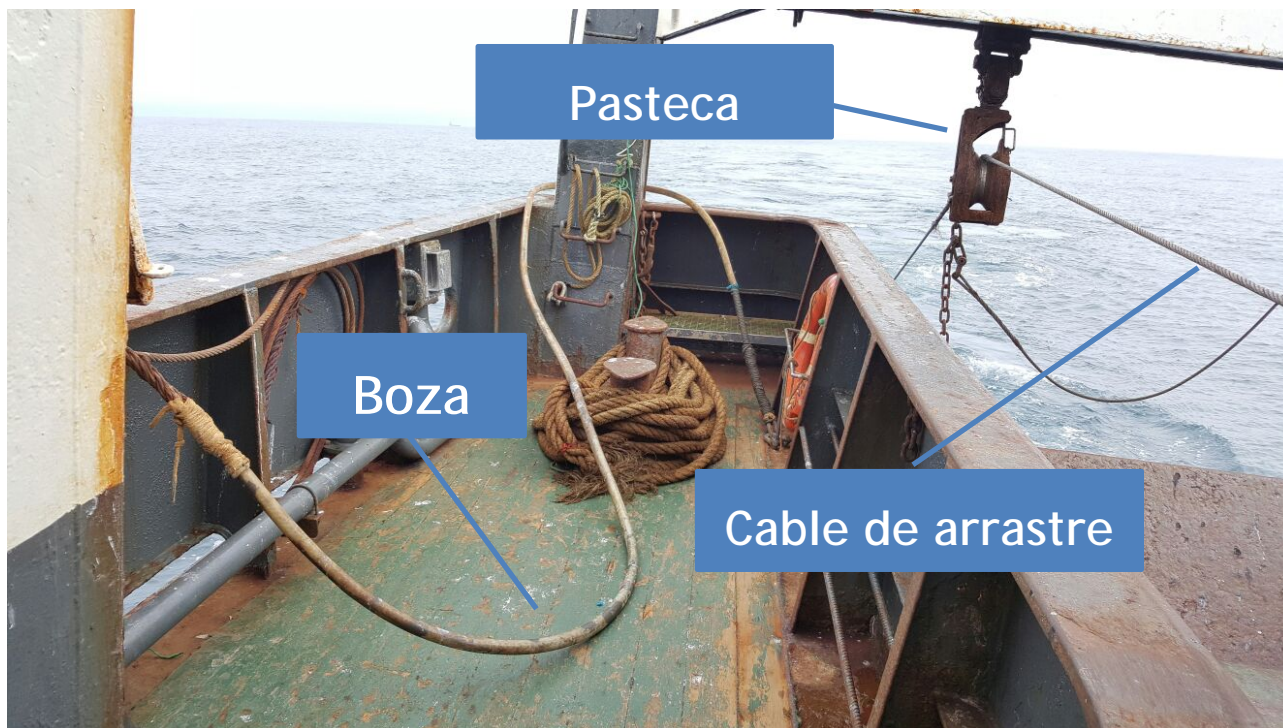
Figura 5. Detalle de la boza y el cable de arrastre.

La boza que golpeó al mariner accidentado es un elemento de la jarcia de los pesqueros de arrastre a la pareja. Es un cable de acero forrado, de longitud aproximada 8-10 m, que en este buque se hace firme al lateral del pórtico por un extremo, y se engrilleta al cable de arrastre por el otro (ver figura 5). Su función es transferir la tensión del arte al costado del buque para facilitar las viradas. Cuando el buque tiene que virar, se larga lentamente el cable de arrastre hasta que la boza queda en tensión, por fuera de la borda. Terminada la maniobra, se vuelve a cobrar el cable y la boza queda sin tensión. Al finalizar el arrastre, para virar el cable del arte de arrastre es preciso desengrilletar la boza del cable.

desengrillar levantando la boza para minimizar la tensión y facilitar la suelta del cable. Ver la figura 5 donde se indican dichos elementos en el buque.

Los marineros depositaron la boza sin tensión en cubierta, como se observa en la fotografía, y se continuó virando cable.

Al comenzar a virar cable de nuevo, éste arrió unos metros tensando repentinamente la boza que estaba depositada en cubierta.

La boza golpeó al marinero, levantándolo en el aire y provocando que su cabeza golpeará fuertemente contra el barco, lanzándolo posteriormente a la mar.

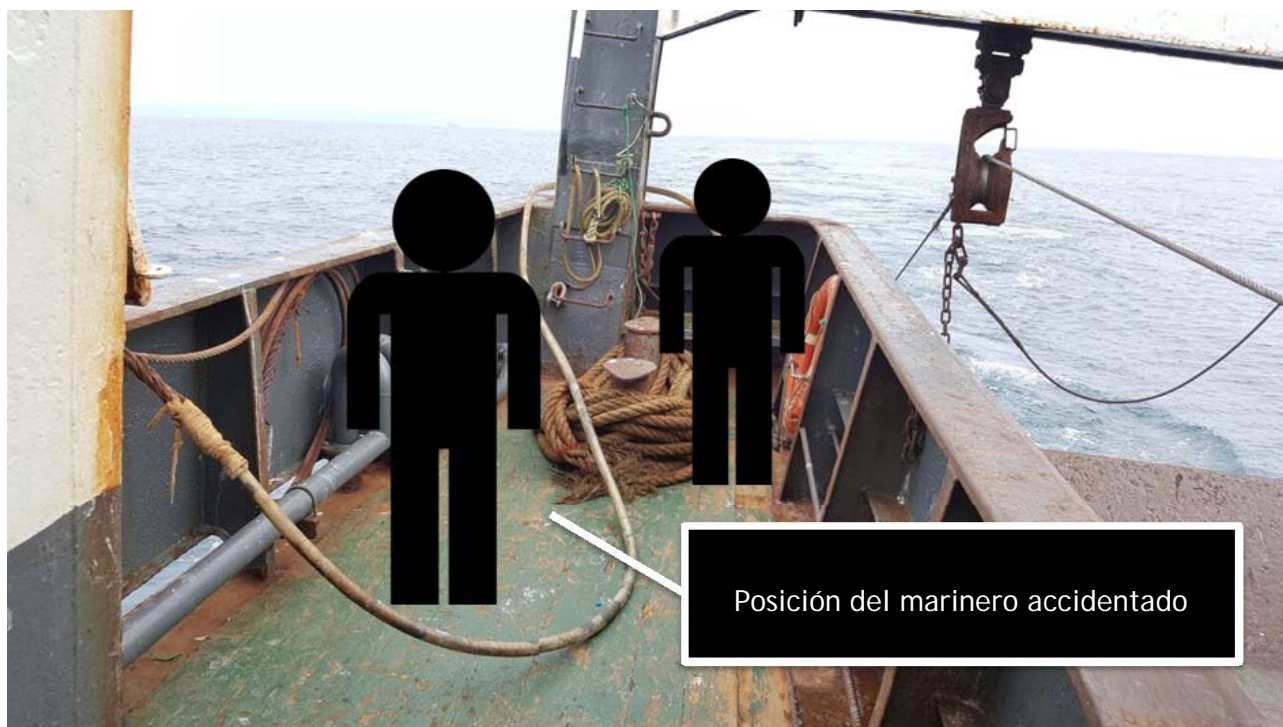
Figura 6. Situación de los marineros previa al accidente.

El marinero situado cerca de la pasteca estaba atendiendo a que llegara el grillete de unión de la boza con el cable. Y su compañero, mientras esperaba el momento de asistir para el desengrillado, se había retirado un poco hacía el costado del buque de tal forma que quedó situado entre la boza sin tensión depositada en cubierta y la amura del buque; como se indica en la figura 6.

Una vez que el grillete estaba llegando a la pasteca el marinero, que no lo alcanzaba, pidió al segundo patrón que virara un poco más de cable para llegar mejor.

El marinerero accidentado tenía experiencia en este buque y una amplia experiencia en buques de pesca. La maniobra que estaban realizando era habitual y se estaba desarrollando con normalidad y en aceptables condiciones de mar y meteorológicas. Un posible exceso de confianza o falta de atención por la propia rutina de una maniobra común a bordo, llevó al marinerero a situarse en una posición inadecuada durante la maniobra de virado del cable, entre la boza depositada en cubierta sin tensión y la aleta del barco.

Aunque no se ha podido determinar con certeza, es posible que el marinerero accidentado no llevara el casco correctamente puesto. Es de la máxima importancia la correcta colocación de todos los equipos de protección individual.
