Fecha y hora	<b>Lunes, 21 de febrero de 2011; 16:27 h local<sup>1</sup></b>
Lugar	<b>Aeropuerto de Barcelona</b>

Matrícula	<b>EI-JCV</b>
Tipo y modelo	<b>SWEARINGEN-SA 226 AT Metro II</b>
Explotador	<b>Flightline</b>

**INFORME**

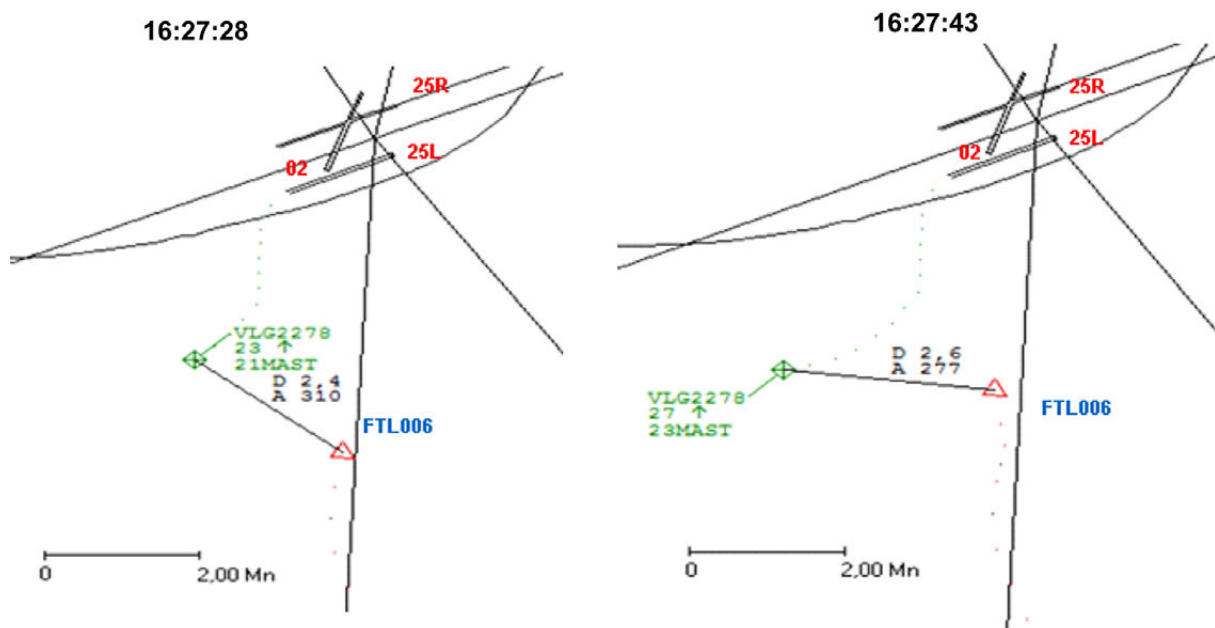
Figura 1. Cruce de las aeronaves

Ambas aeronaves se cruzaron en el aire en una zona situada aproximadamente 4 NM al sur del campo, llegando a estar separadas lateralmente 2,4 NM a las 16:27:28 formando un ángulo de  $310^\circ$ , y a 2,6 NM a las 16:27:43 formando un ángulo de  $277^\circ$  (véase figura 1). La tripulación del avión FTL006 tuvo a la vista en todo momento al avión con indicativo VLG2278.
