RESUMEN DE DATOS

Fecha y hora	Martes, 14 de agosto de 2007; 20:13 h local
Lugar	Tíjola (Almería)

Aeronave 1	Aeronave 2
Matrícula	EC-JNP	EC-GPA
Tipo y modelo	AGUSTA BELL AB 412	BELL HELICOPTER B 412
Explotador	FAASA	Helisureste

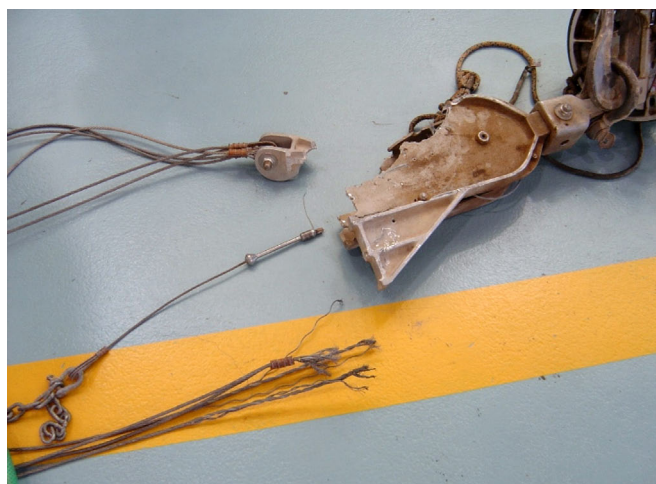
Figura 1. Corte de los cables del helibalde

los patines y de los travesaños seccionados por impactos. El helibalde que transportaba éste helicóptero tenía seccionados los cables de enganche, el de control de apertura y la tubería de inyección del espumante junto al gancho de unión al helicóptero.

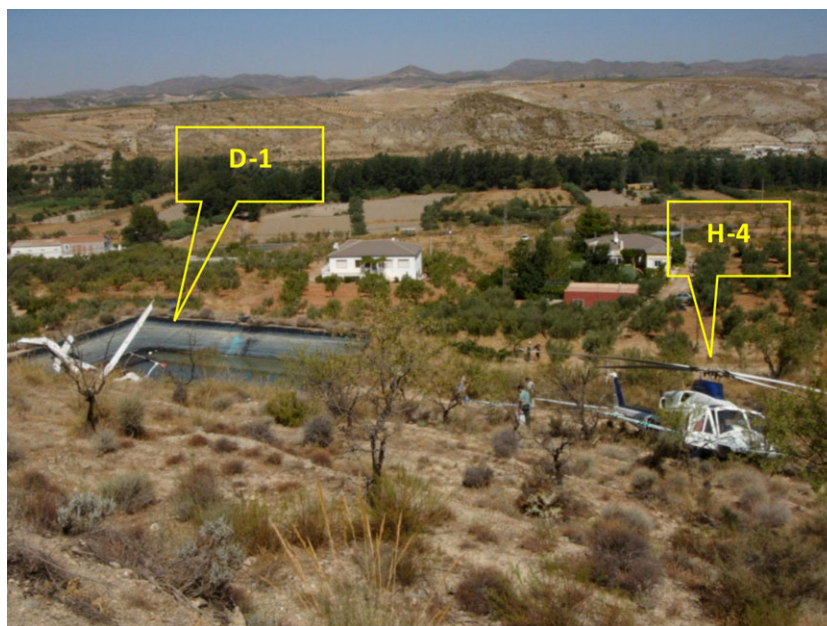
El helicóptero D-1 quedó volcado sobre su costado derecho en el fondo de la balsa, quedando parte de la estructura de cola y el rotor de cola sobre uno de los muros de la misma. Su helibalde también quedó sumergido en el agua.

El helicóptero H-4 perdió en vuelo parte de sus patines que cayeron en el lateral de la balsa y el helicóptero, tras el aterrizaje, quedó apoyado sobre la parte inferior de la cabina, sin que se produjera vuelco.

Los restos del helibalde de este helicóptero, desprendido en vuelo, quedaron posados sobre el talud del muro donde apoyaba la cola del otro helicóptero. El saco del helibalde estaba en la parte más baja del talud y los cables y el trozo del gancho desprendidos se hallaban extendidos hasta la parte superior del talud.

Figura 2. Restos de los helicópteros

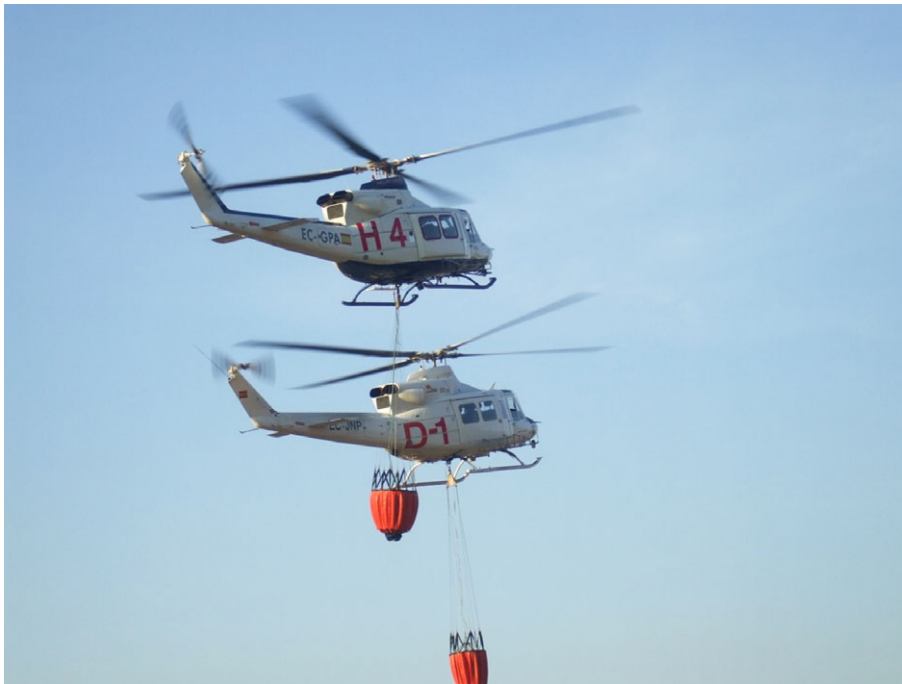
Otro testigo aportó una fotografía (véase Figura 3) tomada instantes antes de producirse el choque entre los dos helicópteros.

Figura 3. Foto tomada por un testigo

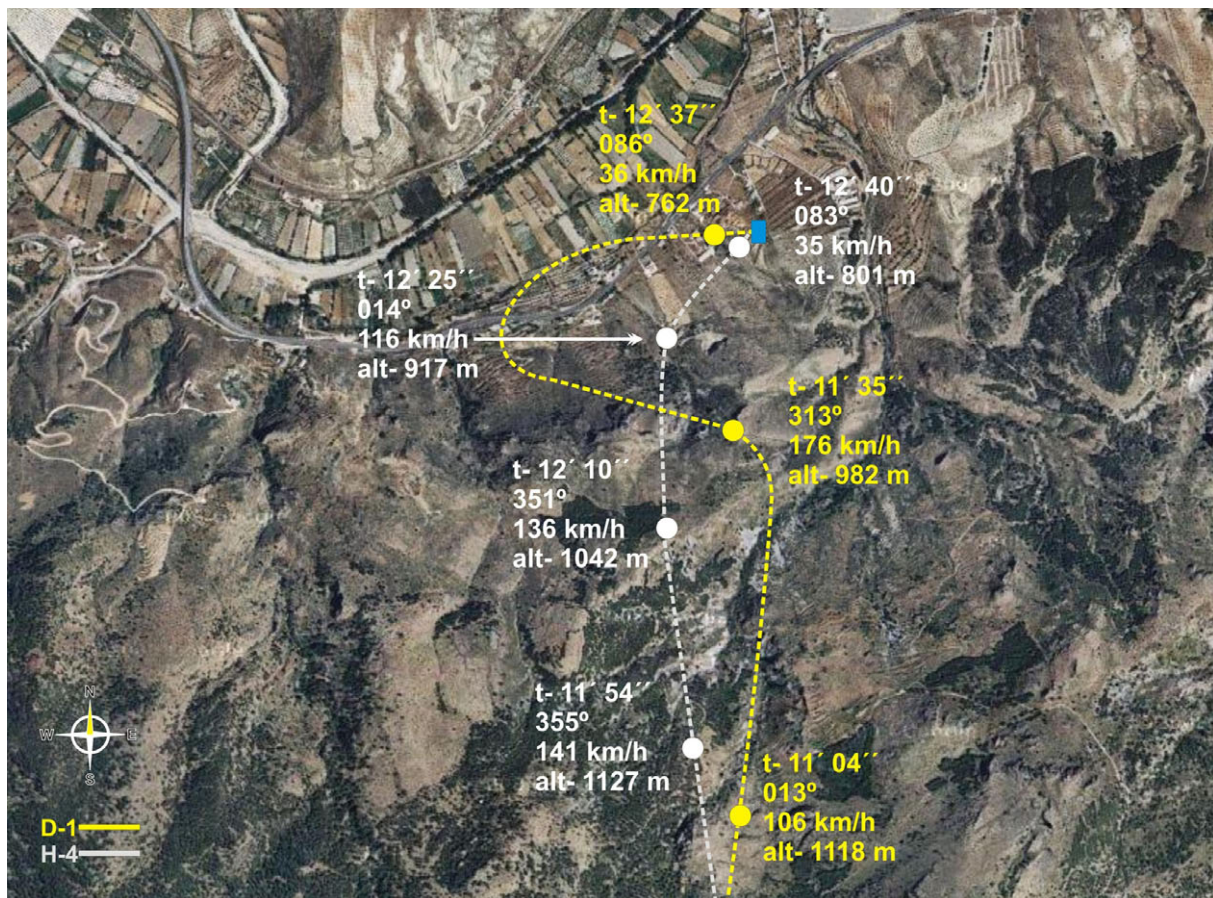
El último tramo de aproximación a la balsa de los helicópteros previo al choque se ha representado en la figura 4 con indicación de los puntos de posición de la baliza GPS transmitidos por el Sistema de Seguimiento de Flota. De su análisis se deduce que:

- Entre los dos últimos puntos registrados de los transmitidos por el D-1 hay una diferencia de un minuto y dos segundos.
- El D-1 abandonaba la zona del incendio hacia la balsa aproximadamente 50 segundos antes que el H-4.
- Las últimas posiciones registradas de ambos helicópteros estaban muy próximas al borde oeste de la balsa. La diferencia horaria entre los dos puntos era de tres segundos, el rumbo se diferenciaba en 3° y la velocidad en 1 km/h. La altitud del H-1 era 39 m superior a la del D-1.

Tiempo	Helicópteros	Rumbo	Velocidad	Altitud	Distancia a la balsa
18:12:37	D-1	086°	36 km/h	762 m	80 m
18:12:40	H-4	083°	35 km/h	801 m	60 m

Figura 4. Trayectorias estimadas de la última aproximación a la balsa

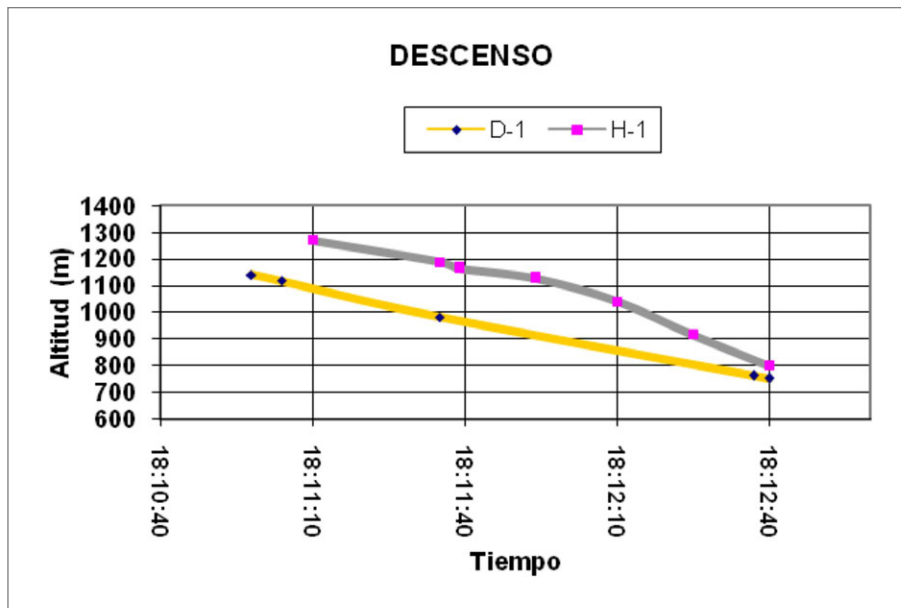
- En la última aproximación a la balsa el H-4 mantuvo una mayor altitud que el D-1.

Figura 5. Sendas estimadas de descenso en la última aproximación
