COMISIÓN PERMANENTE DE  
INVESTIGACIÓN DE ACCIDENTES  
E INCIDENTES MARÍTIMOS

## INFORME CIAIM-05/2021

### Incendio a bordo del buque de pasaje y carga rodada REGINA BALTICA a 8 millas al este de Ibiza el 21 de diciembre de 2019

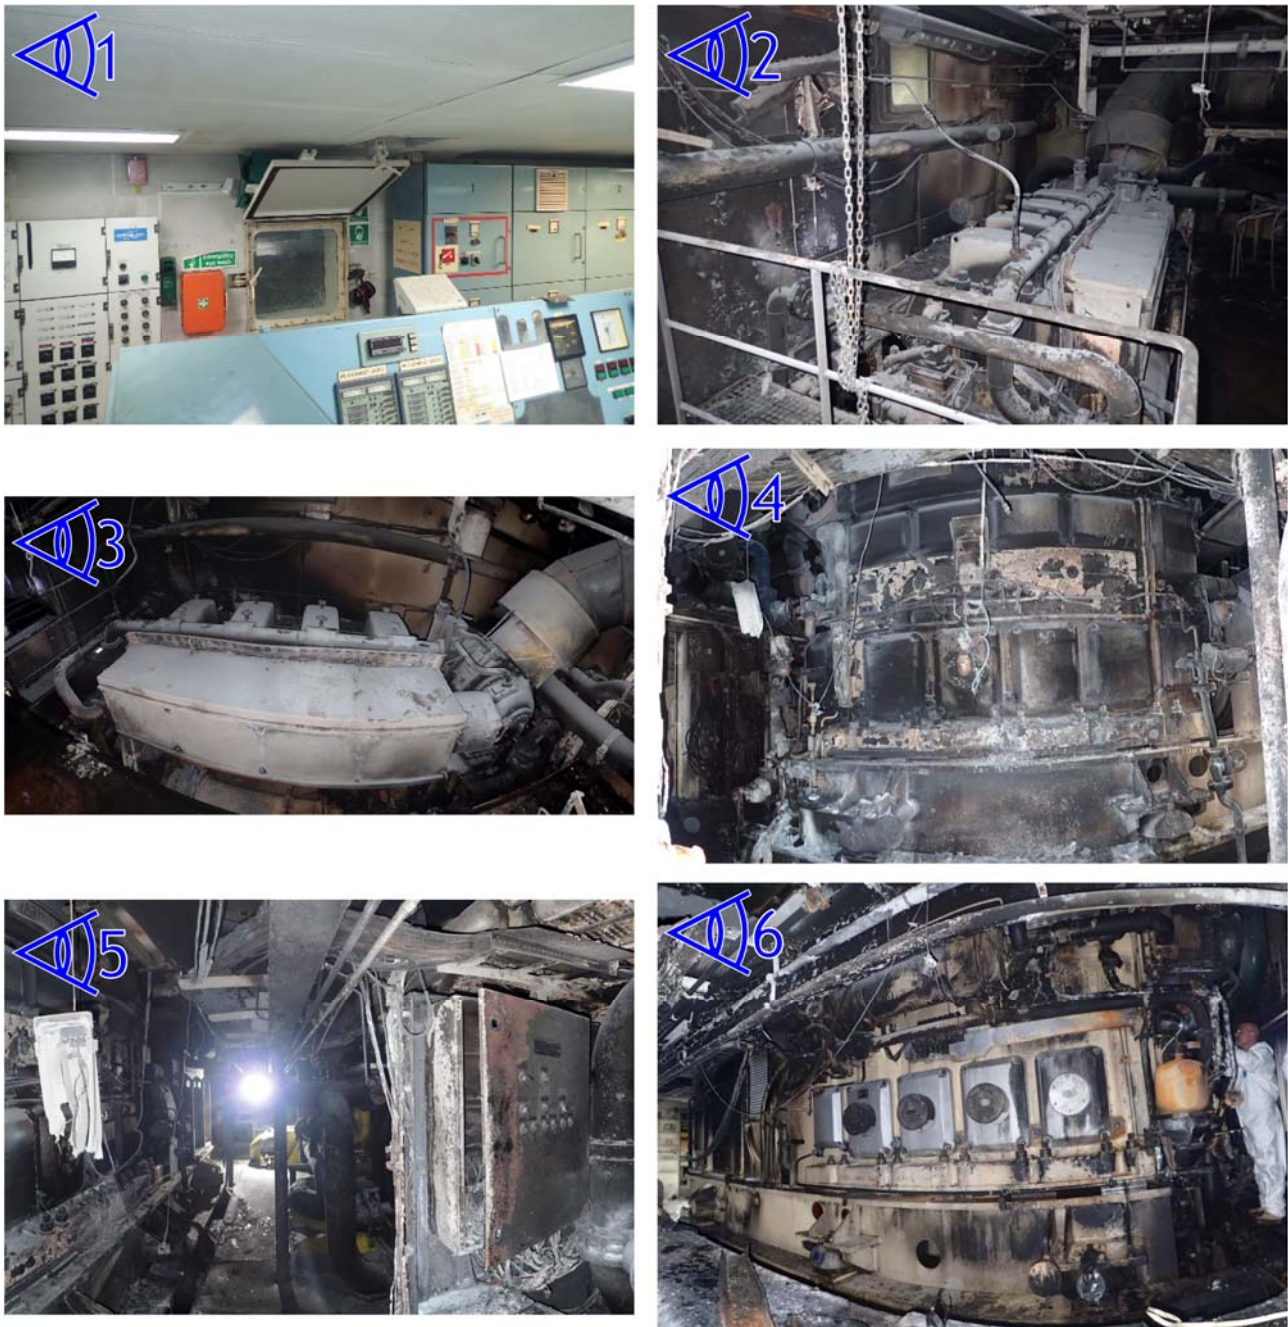
Figura 6. Vistas del motor incendiado.

En la Figura 5 se indica la ubicación de dicho motor y la perspectiva de las imágenes mostradas en la Figura 6:

1. Interior de la sala de control de máquinas en la cubierta 1. Por la ventana de esta sala se veía el motor incendiado.
2. Vista desde popa, cubierta 1. En primer plano se observa el generador eléctrico y al fondo los tubos de la exhaustación.
3. Vista desde estribor, cubierta 1.
4. Vista desde babor, cubierta 0.
5. Vista desde proa, cubierta 0.
6. Vista desde babor, cubierta 0.

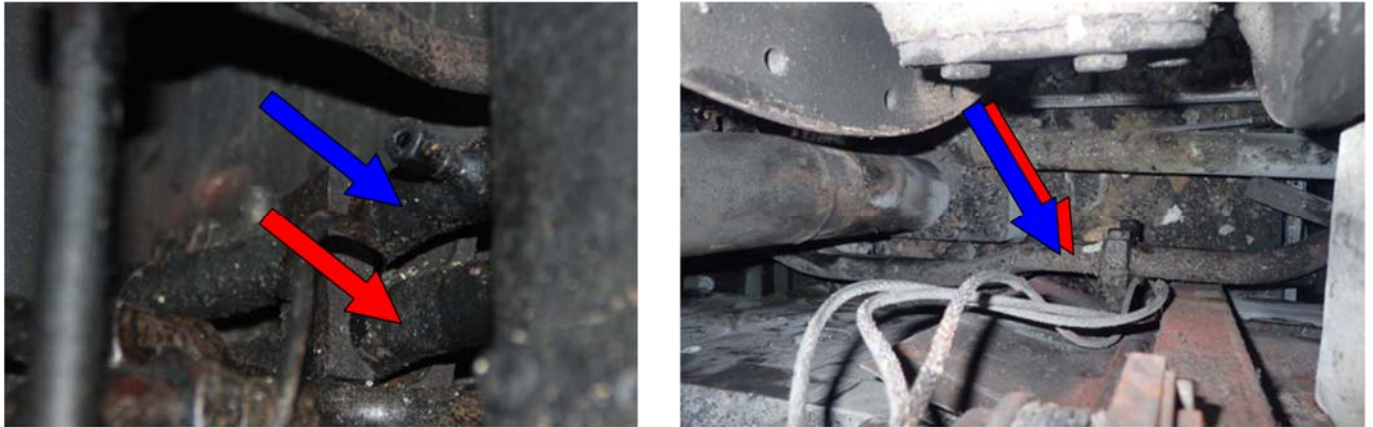
Figura 7. Líneas principales de combustible.

Entre el turbocompresor y el bloque del motor circulan paralelas, una encima de la otra, dos líneas principales de combustible, de alimentación y de retorno, para dar servicio al cilindro número 4. Estas dos tuberías van sujetas al bloque del motor por dos abrazaderas dobles, una de ellas junto al racor del manómetro y otra junto a la bomba de inyección. En la Figura 7 se observan dichas líneas vistas de frente (izquierda, junto al racor) y desde arriba (derecha junto a la bomba), así como las dos abrazaderas de sujeción que las mantienen unidas al bloque del motor.

Tras analizar las distintas zonas del motor y de la cámara de máquinas afectadas por el fuego y el alcance de los daños producidos, se situó el origen del incendio en las tuberías de combustible mostradas en la Figura 7.

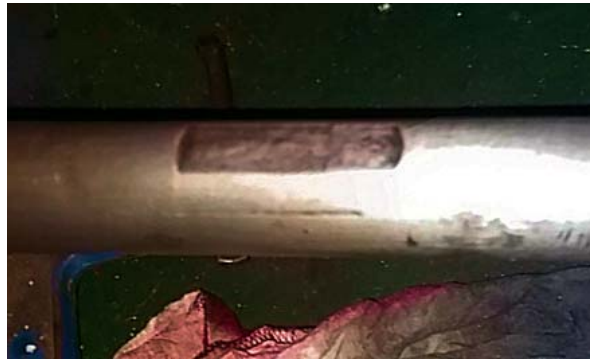
Figura 9. Desgaste encontrado en octubre de 2017.

El incendio de 2017 fue producido por una fuga de combustible causada por la rotura de un racor que conectaba la línea de combustible superior (azul en la Figura 7) a un manómetro. En ese momento la empresa reparadora Talleres Navales Valencia S.L. (Tanaval), con el asesoramiento técnico de Wärtsilä, inspeccionó ambas líneas de combustible y encontró que además de la rotura del racor, en una zona próxima las dos tuberías habían sufrido graves desgastes debidos al rozamiento como se puede observar en la Figura 9.

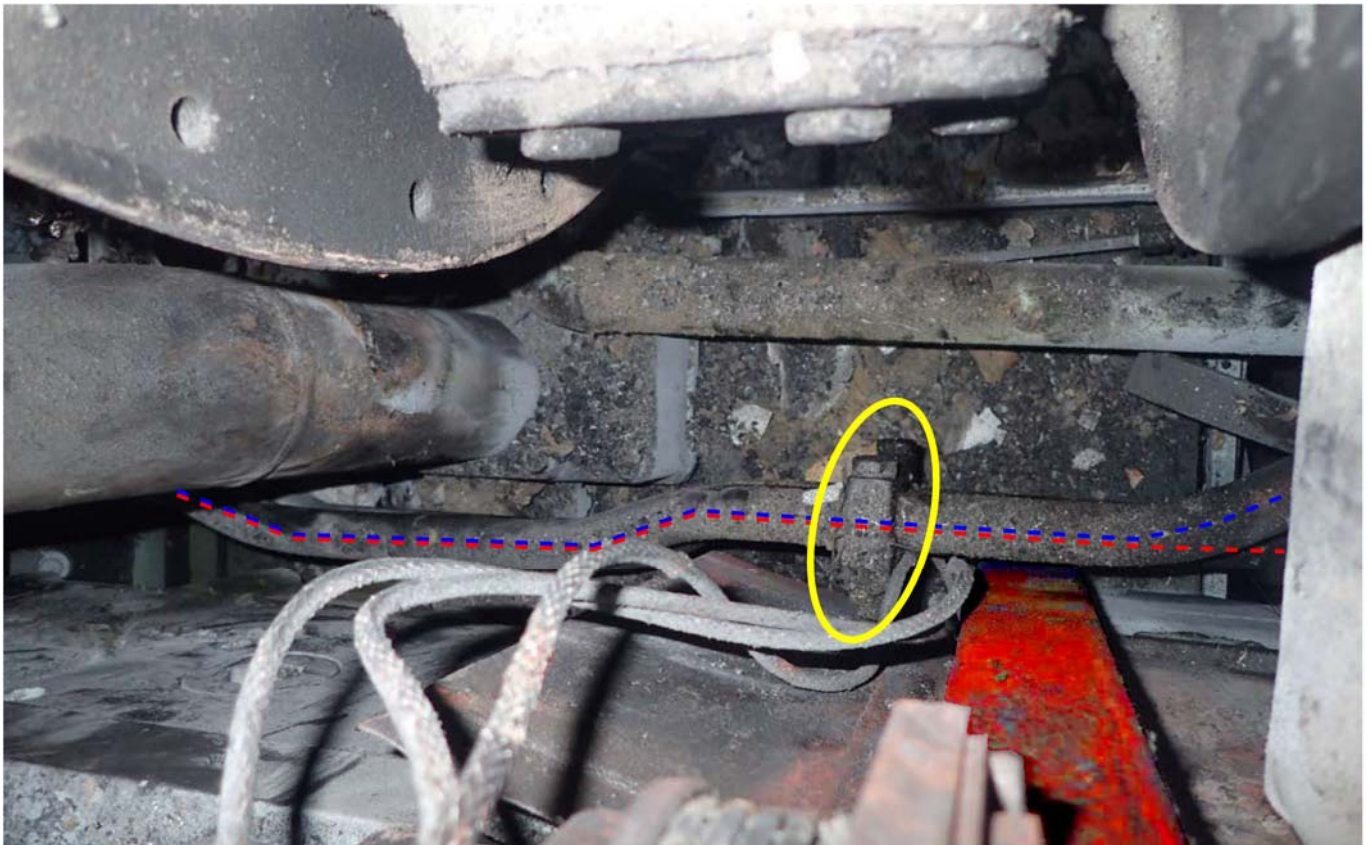
Figura 10. Tuberías de combustible dañadas.

En la Figura 10 se muestra el trazado de las dos tuberías de combustible (alimentación y retorno), la abrazadera no original (marcada en amarillo) y la pieza (color naranja realzado) en contacto con las tuberías y que producía el desgaste mostrado anteriormente en la Figura 9.

Además de no ser un repuesto original, según los planos del motor proporcionados por Wärtsilä la abrazadera de sujeción no tenía que estar colocada en la posición que se ve en la fotografía de la Figura 10 sino más a la derecha, roscada sobre la pieza naranja.

Todo parece indicar que tanto el diseño no original como la posición incorrecta de la abrazadera forzaban el trazado de las tuberías hasta hacerlas entrar en contacto contra la pieza naranja del bloque del motor, produciendo así el rozamiento y el desgaste consiguiente.

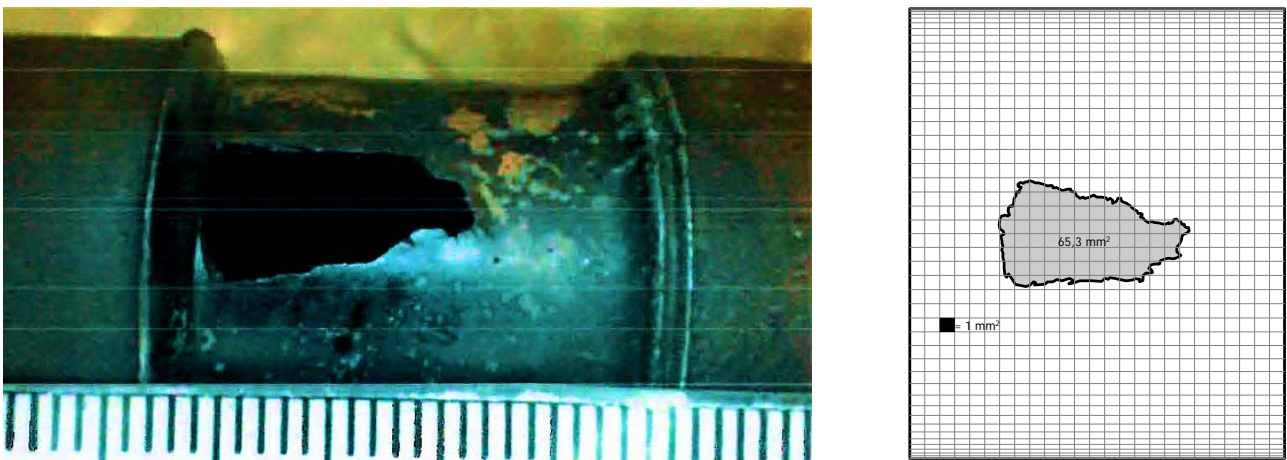
Figura 11. Pérdida de espesor y agujero en el tubo.

Al desmontar estas tuberías y las abrazaderas que las sujetaban se descubrió que la tubería inferior presentaba una gran reducción de espesor justo en la zona de contacto con una de las abrazaderas, que finalmente había provocado un agujero, como se ve en la Figura 11.

- La abrazadera tenía una dureza (medida en la escala Rockwell) un 15% superior a la de la tubería. Esto provocó que los mayores desgastes se produjeran en la pieza más blanda, en este caso, la tubería.
- El desgaste se produjo por un rozamiento continuado.
- La corrosión provocada por el ambiente de trabajo que se crea en el contacto entre las dos piezas aceleró el desgaste.
- El desgaste fue producido por desplazamientos relativos muy pequeños pero continuados de alta frecuencia correspondientes a las vibraciones transmitidas desde el motor.
- El tiempo requerido para provocar el desgaste total del espesor de la tubería fue largo.
- El sonido producido por el rozamiento fue enmascarado por el ruido ambiente de la cámara de máquinas.

1. Establecer en los planes de mantenimiento de toda la compañía la comprobación periódica de holguras de abrazaderas y estado de tuberías del sistema de inyección. En caso de encontrar defectos durante las inspecciones periódicas al sistema de inyección, se reemplazarán las partes afectadas por elementos originales o validados por el fabricante.

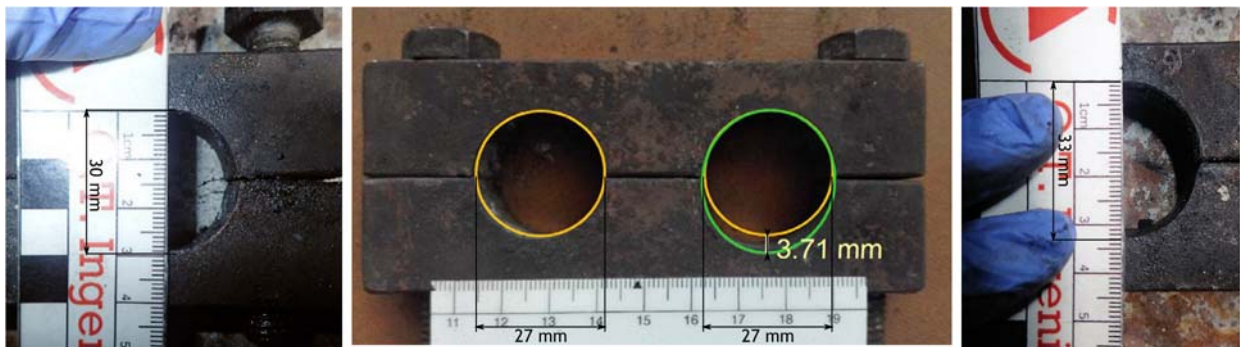
Figura 12. Medidas de la abrazadera de sujeción.

Al medir la abrazadera de sujeción se comprobó que la parte que cubría el agujero también había sufrido mucho desgaste.

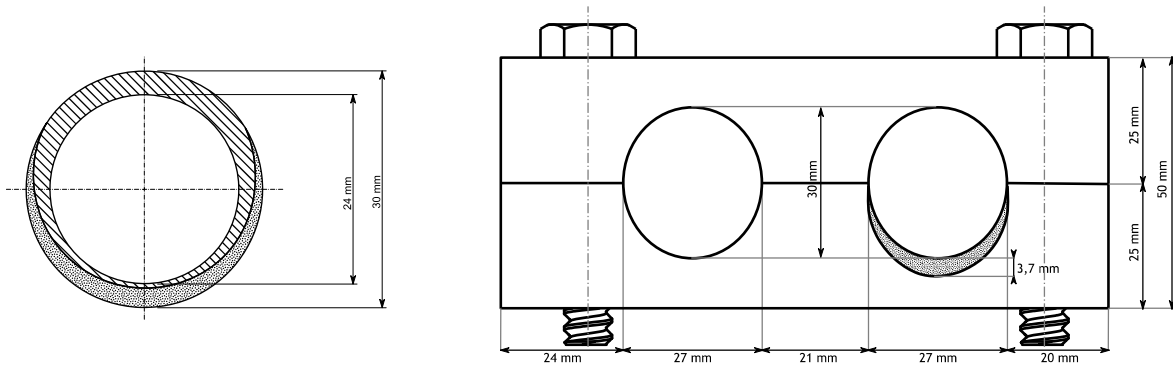
Figura 13. Zona desgastada en la tubería (izquierda) y en la abrazadera (derecha).

En la Figura 13 se indican las dimensiones de la tubería y de la abrazadera así como de los desgastes en cada una.

A la vista de las dimensiones de la tubería y de la abrazadera se observa que las medidas no son compatibles. La tubería tiene un diámetro exterior de 30 mm mientras que el hueco de la abrazadera tiene una anchura de sólo 27 mm. De esta forma al apretar los pernos de la abrazadera para sujetar la tubería contra el bloque del motor, se está deformando la tubería para adaptarla a un tamaño inferior.

2. Que obtenga las especificaciones técnicas oficiales dadas por el fabricante de todas aquellas piezas que vaya a reproducir.

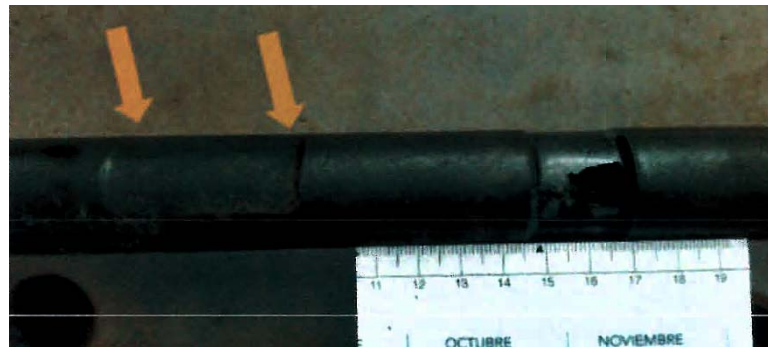
Figura 15. Daños en diciembre de 2019.

Además del agujero que produjo la fuga e incendio, se encontró que se había producido otro desgaste idéntico al producido en octubre de 2017, por los mismos motivos, como se ve en la Figura 15.

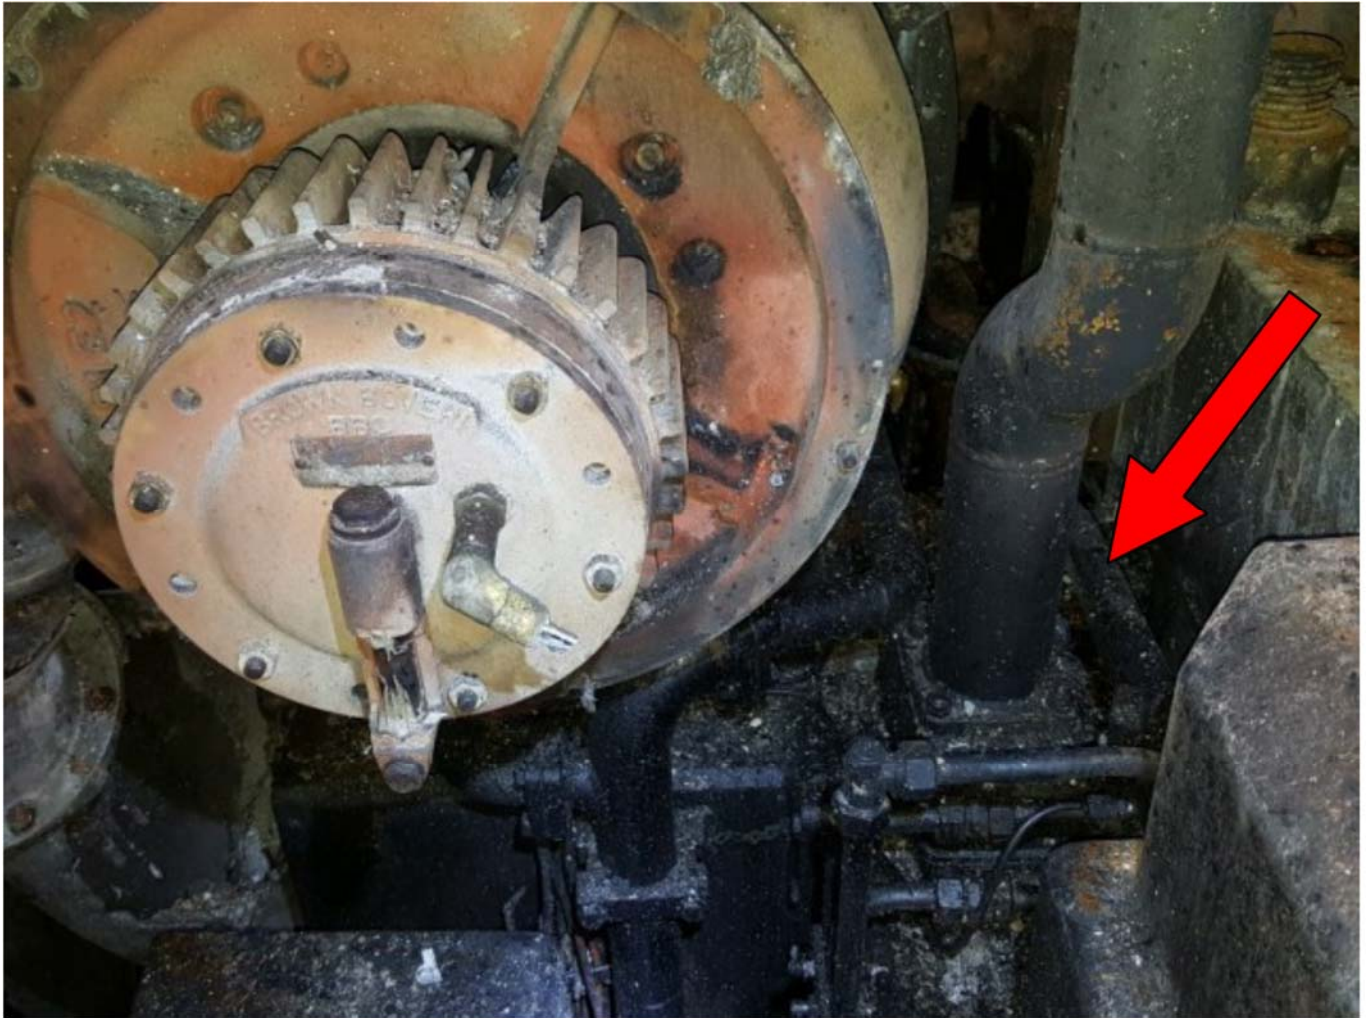
Figura 16. Foco del fuego.

En la Figura 16 se muestra la posición de la tubería perforada y su cercanía al turbocompresor. Al alcanzar el turbocompresor temperaturas muy altas, cualquier proyección de combustible se inflama al contacto con su carcasa.

Del análisis del accidente se concluye que la causa del accidente fue una fuga de combustible en la línea de alimentación del cilindro nº 4 que entró en contacto con la superficie caliente del turbocompresor. El origen de la fuga fue un desgaste de la tubería de combustible por el rozamiento continuado contra la pieza que la sujetaba al bloque del motor, debido a las vibraciones transmitidas desde el motor. El desgaste fue favorecido por la instalación de piezas no originales y en posiciones distintas a las de diseño.
