COMISIÓN PERMANENTE DE
INVESTIGACIÓN DE ACCIDENTES
E INCIDENTES MARÍTIMOS

INFORME CIAIM-10/2022

Inundación y posterior hundimiento del pesquero VIRGEN DEL CARRIL a 35 millas al Norte de Navia (Asturias), el 17 de octubre de 2018

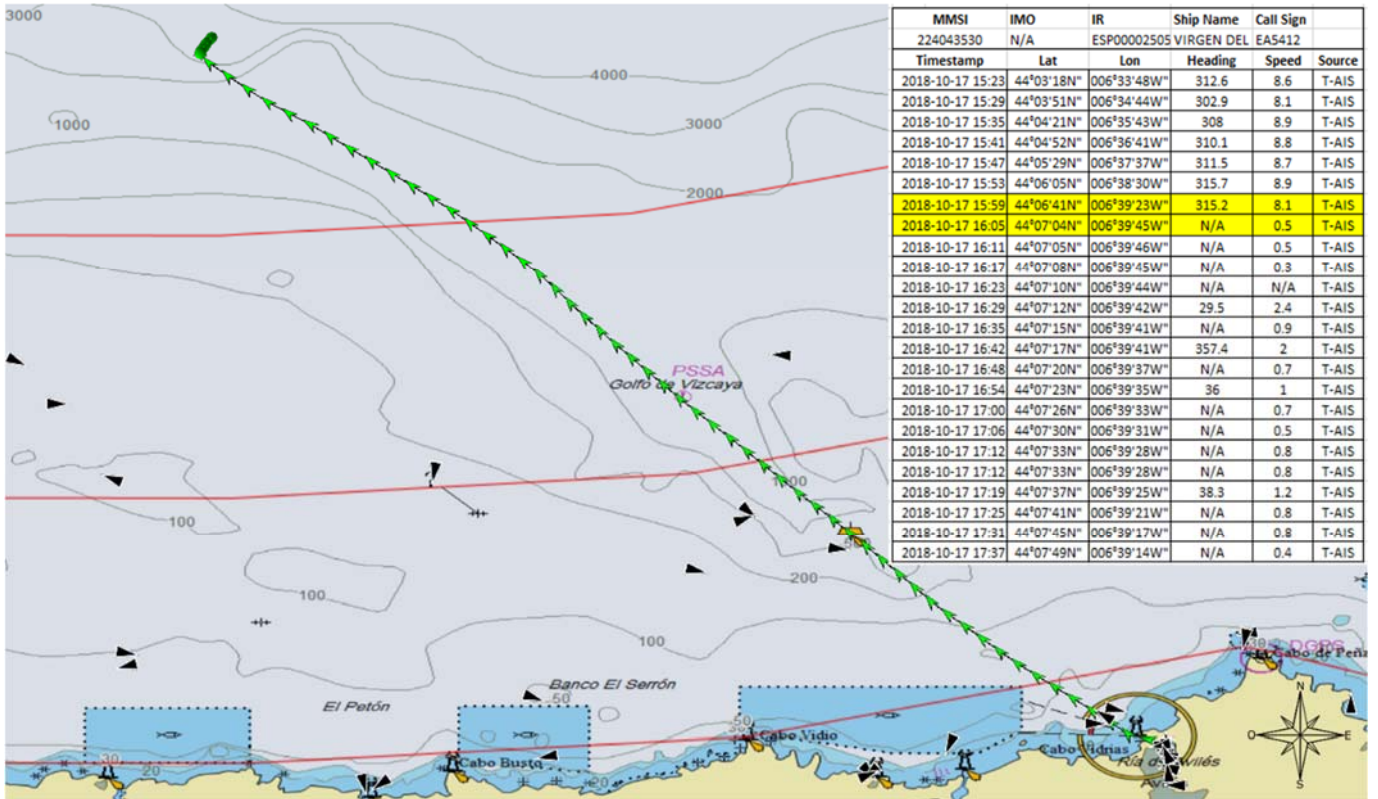
Figura 4. Derrota de la E/P VIRGEN DEL CARRIL desde la salida de puerto hasta que se produjo el accidente. Los datos del AIS se muestran en parte superior derecha, en amarillo se indica la parada del barco.

¹ Datos del AIS muestran que entre las 17:59 horas y las 18:05 horas la embarcación pasó de navegar a 8 nudos a detenerse.

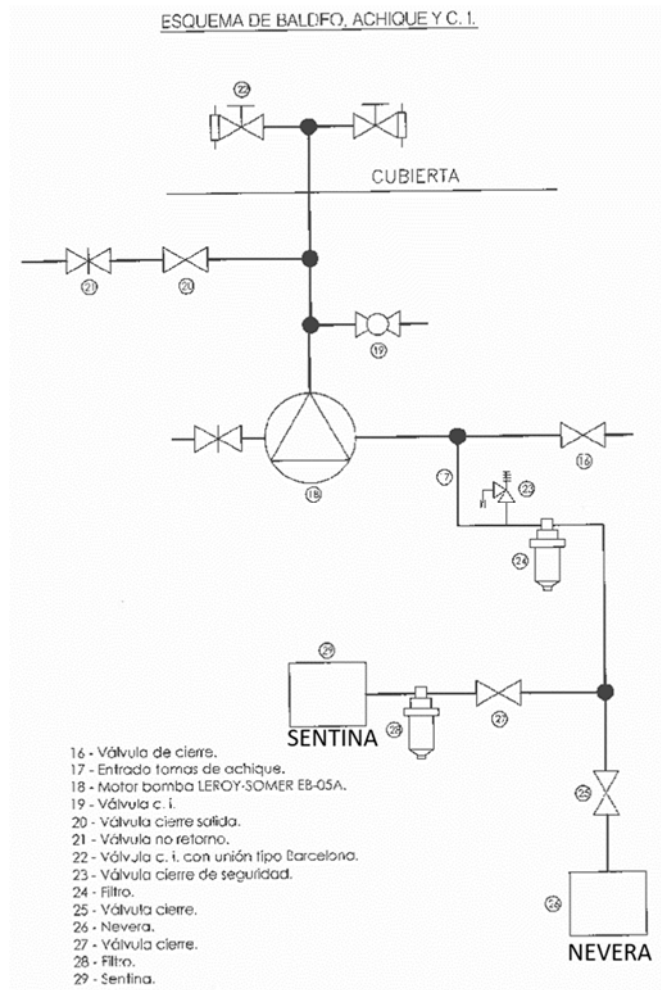
Figura 5. Diagrama del servicio de achique y contraincendios del proyecto de reforma de la VIRGEN DEL CARRIL.

De acuerdo con las declaraciones del patrón, éste activó “la bomba eléctrica que mueve la energía del motor principal” que advirtió insuficiente para achicar la cantidad agua. La CIAIM no ha podido comprender el sentido de la anterior afirmación. Además, el motor principal estaba parado, por lo cual no pudo generar energía. En definitiva, se desconoce si la bomba accionada correspondía a la mostrada en la Figura 5 que aspiraba del pocete de sentina y bodega.

Existen más dudas sobre la manera en que la inundación se propagó a la bodega, pues ambos compartimentos estaban separados por un mamparo de acero, atravesado por las tuberías del sistema de achique. De acuerdo con el diagrama de la Figura 5 el pocete de la nevera y la sentina de la cámara de máquinas estaban comunicados, pero si la bomba estaba achicando, la inundación no habría progresado fácilmente a la bodega.

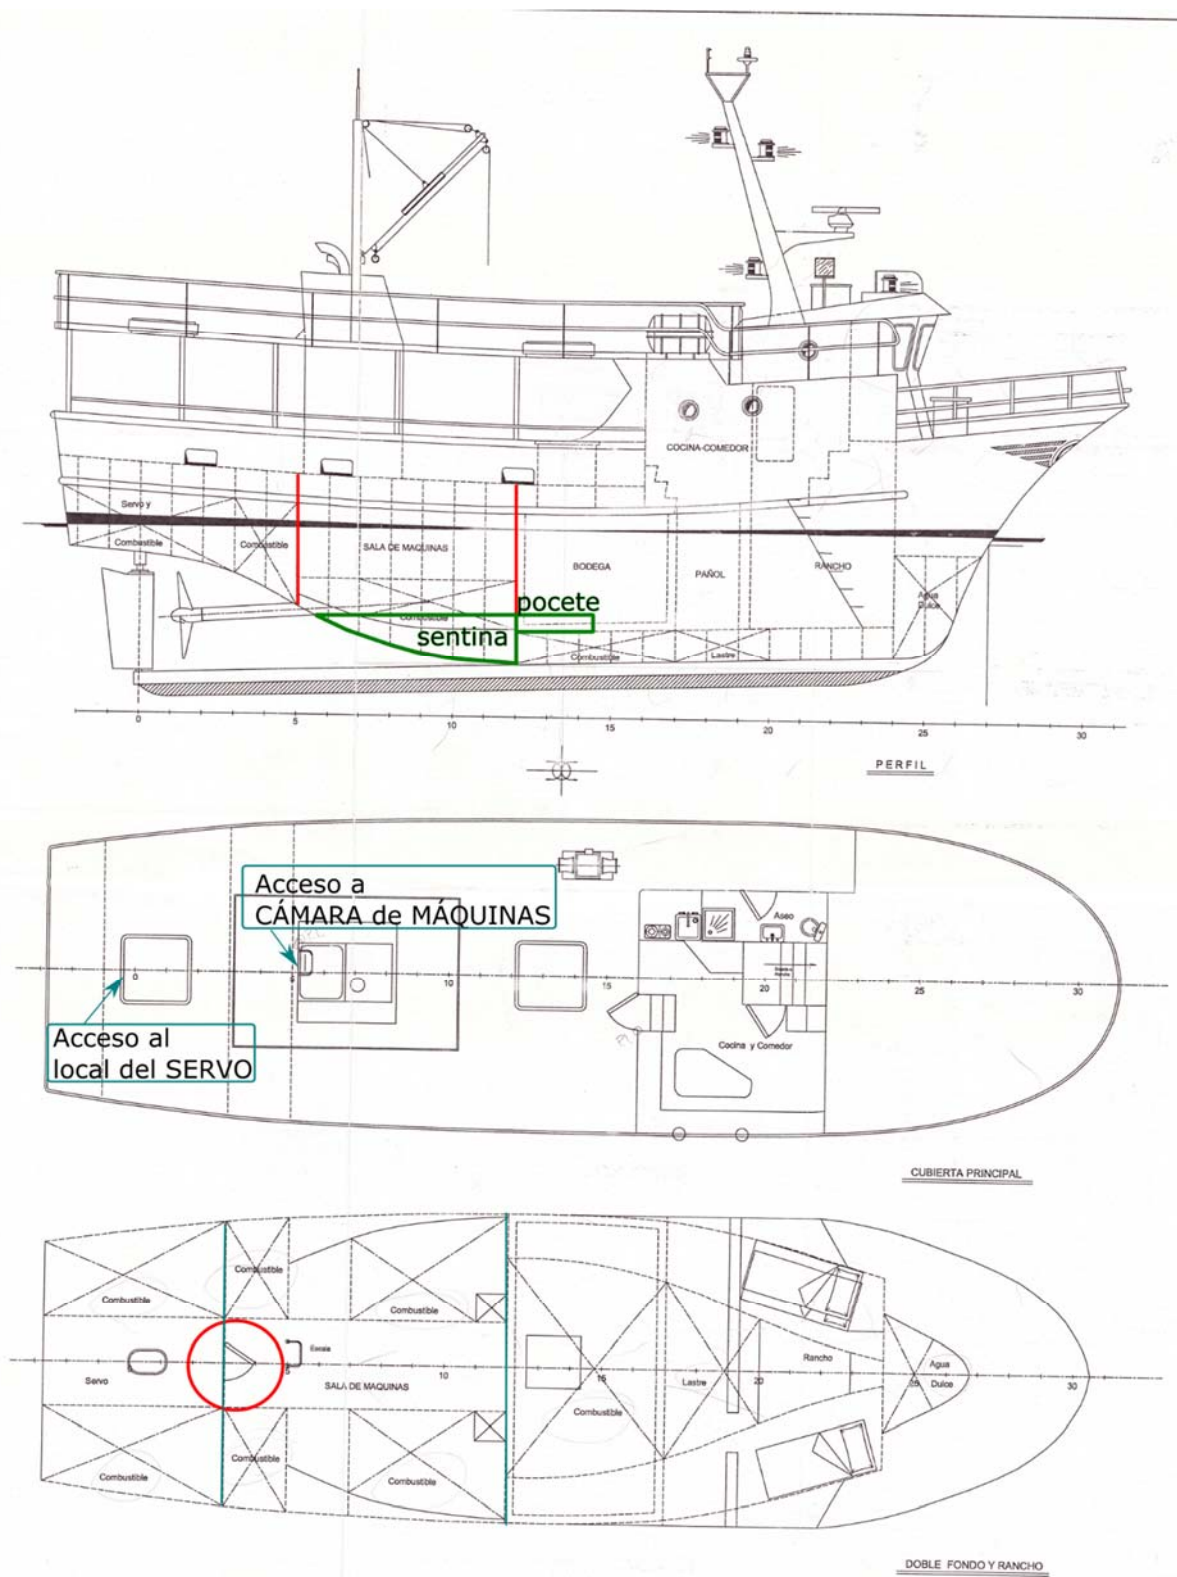
Figura 6. La vista del alzado muestra la localización aproximada del pocete de la bodega y sentina. En las vistas en planta se identifican los accesos a los compartimentos de: bodega, cámara de máquinas y local del servomotor.

La inundación se detectó tras escuchar un fuerte golpe a popa en la embarcación. La alarma de sentinas se activó, probablemente la situada en la cámara de máquinas, si bien la CIAIM no lo ha podido confirmar. El pesquero disponía de dos alarmas de alto nivel, tal como exige el RD 543/2007: una cerca de la aspiración del circuito de achique de sentinas en la máquina, y otra en el pocete de la bodega, ver Figura 6.

La inundación pudo propagarse también al compartimento del servo a través del acceso existente en el mamparo de separación de ese local y la cámara de máquinas, véase Figura 6.

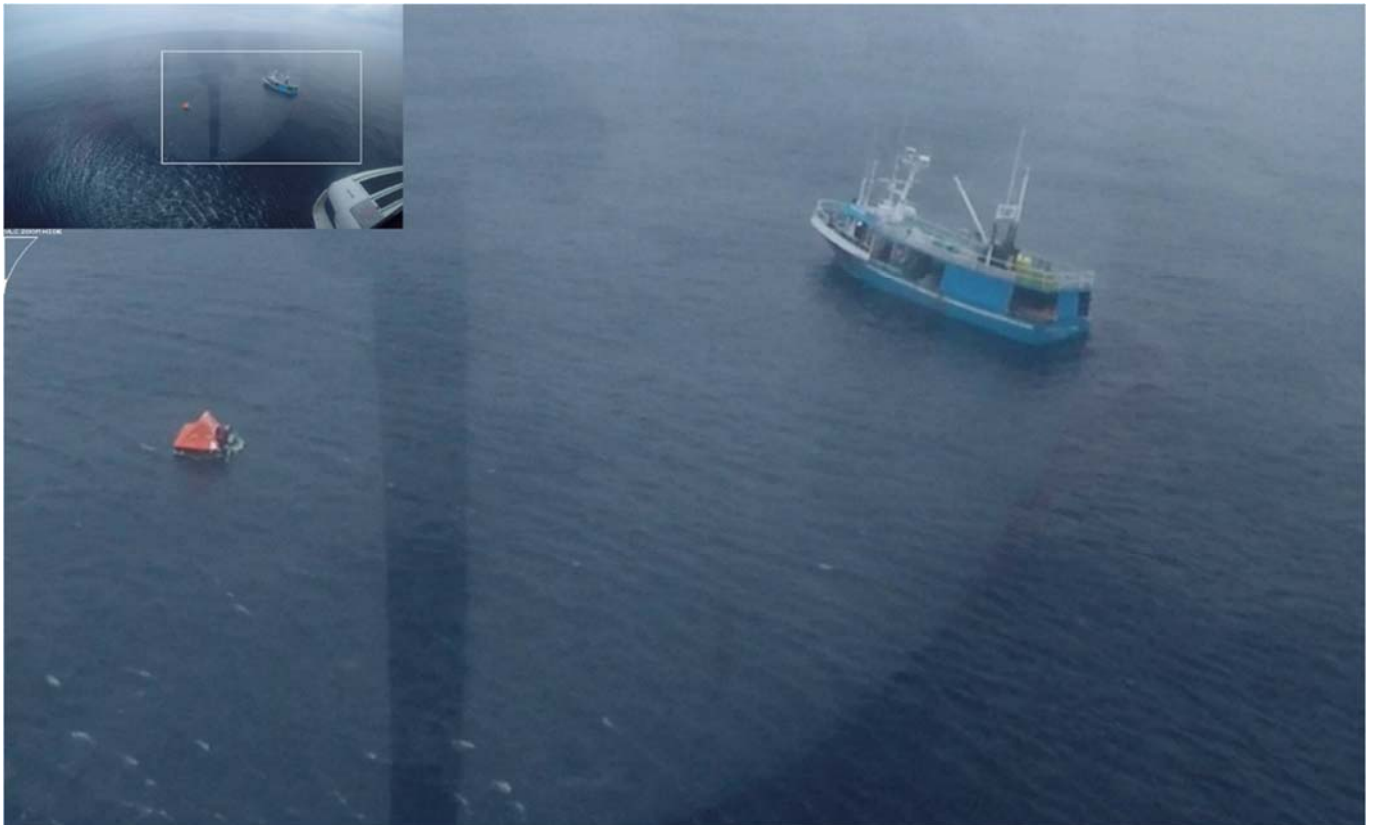
Figura 7. Vista de la VIRGEN DEL CARRIL y balsa salvavidas con tripulantes desde HELIMER 215 durante el rescate

La embarcación se hundió de popa y con escora a estribor, por tratarse del costado por el cual el agua progresó y se acumuló en su mayoría. La Figura 7 y la Figura 8 corresponden a las imágenes extraídas de la grabación realizada por personal de SASEMAR a bordo del HELIMER 215 durante el rescate de la tripulación. En estas imágenes se aprecia el asiento de popa y escora hacia estribor.

De acuerdo con los cálculos, el agua tendría que haber inundado al menos dos compartimentos (ver Caso 4 y Caso 5) para producir el hundimiento de la embarcación. Si la inundación se hubiese producido en un solo compartimento, la embarcación habría permanecido a flote en ausencia de viento y oleaje (si bien es cierto que estas son condiciones estables después de la inundación y no se han estudiado las situaciones intermedias y las posibles inestabilidades transitorias). En las imágenes del rescate el barco permanecía a flote, favorecido por la ausencia de viento y oleaje, sin trimado aparente. Ver Figura 7 y Figura 8.

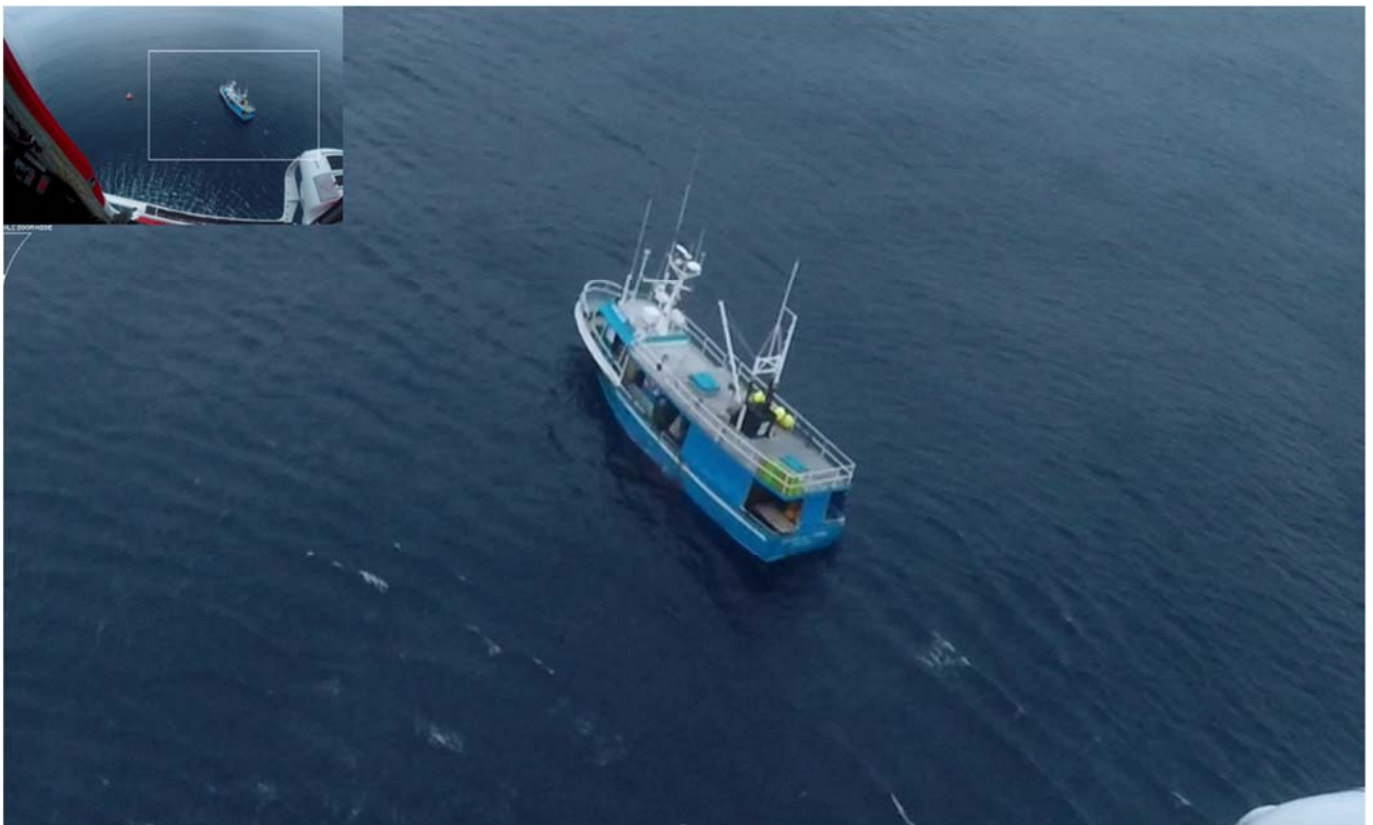
Figura 8. Vista de la VIRGEN DEL CARRIL desde HELIMER 215 durante el rescate

Esto indica que probablemente la vía de agua afectó, como mínimo, a dos compartimentos simultáneamente. La ausencia de trimado aparente indica que probablemente la bodega resultó inundada.
