COMISIÓN PERMANENTE DE  
INVESTIGACIÓN DE ACCIDENTES  
E INCIDENTES MARÍTIMOS

## INFORME CIAIM-15/2021

Abordaje entre los pesqueros ISLETA TERCERA y CATAN a 20 millas al Este de cabo La Nao (Alicante), el 25 de febrero de 2019

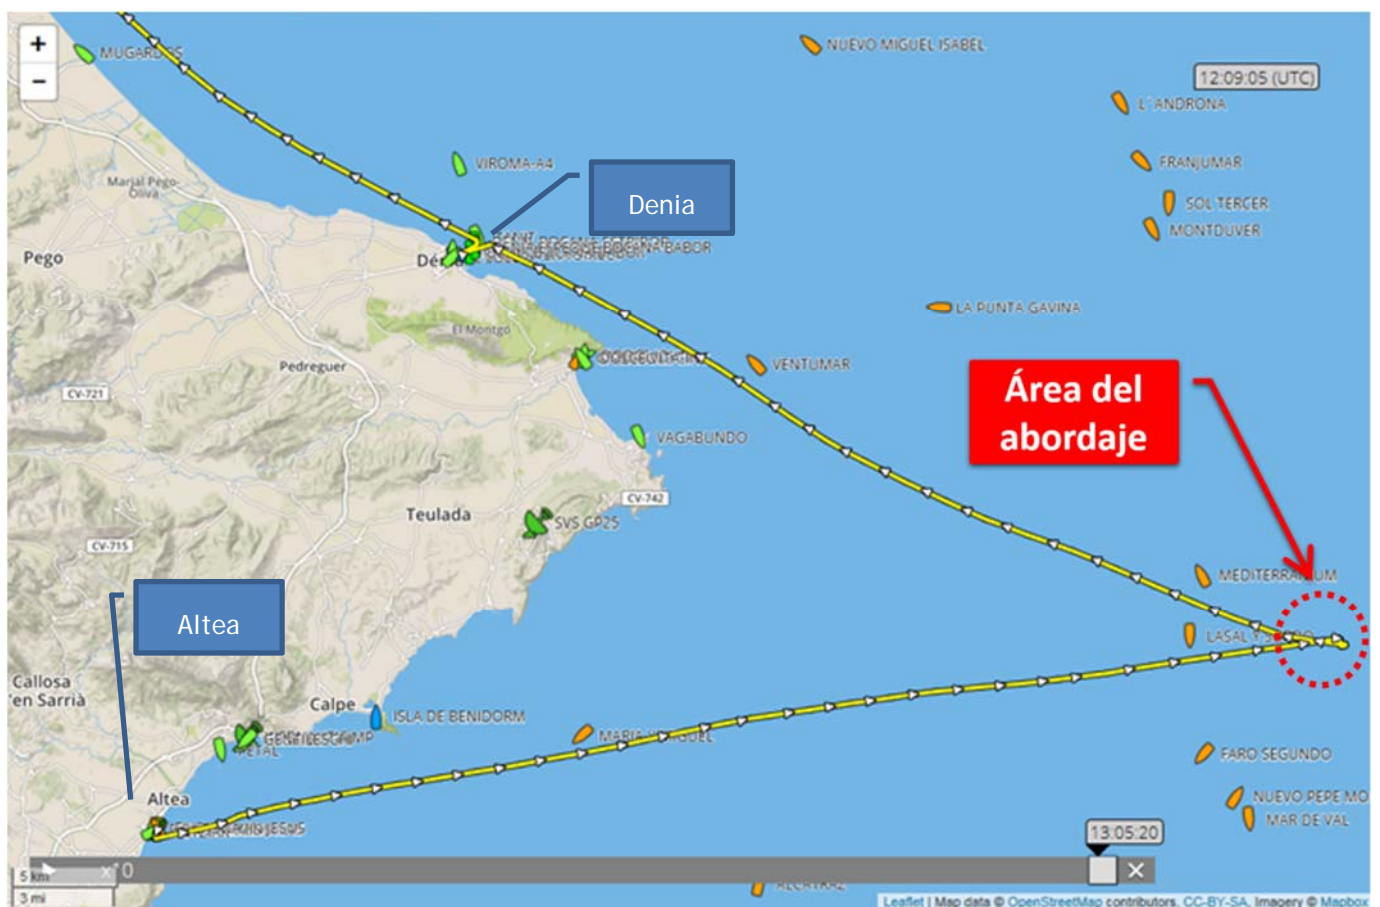
Figura 4. Movimientos del ISLETA TERCERA

Se dispone de los datos AIS del ISLETA TERCERA hasta el momento del accidente. No así de los datos del CATAN, que encendió su equipo AIS con posterioridad al abordaje. En la Figura 4 se muestra el registro del AIS del ISLETA TERCERA.

A partir del área marcada de abordaje, el CATAN encendió su equipo por lo que ambas embarcaciones siguieron la misma trayectoria hasta que el CATAN entró en el puerto de Denia y fue puesto en seco, y el ISLETA TERCERA siguió viaje hasta Gandía para reparar.

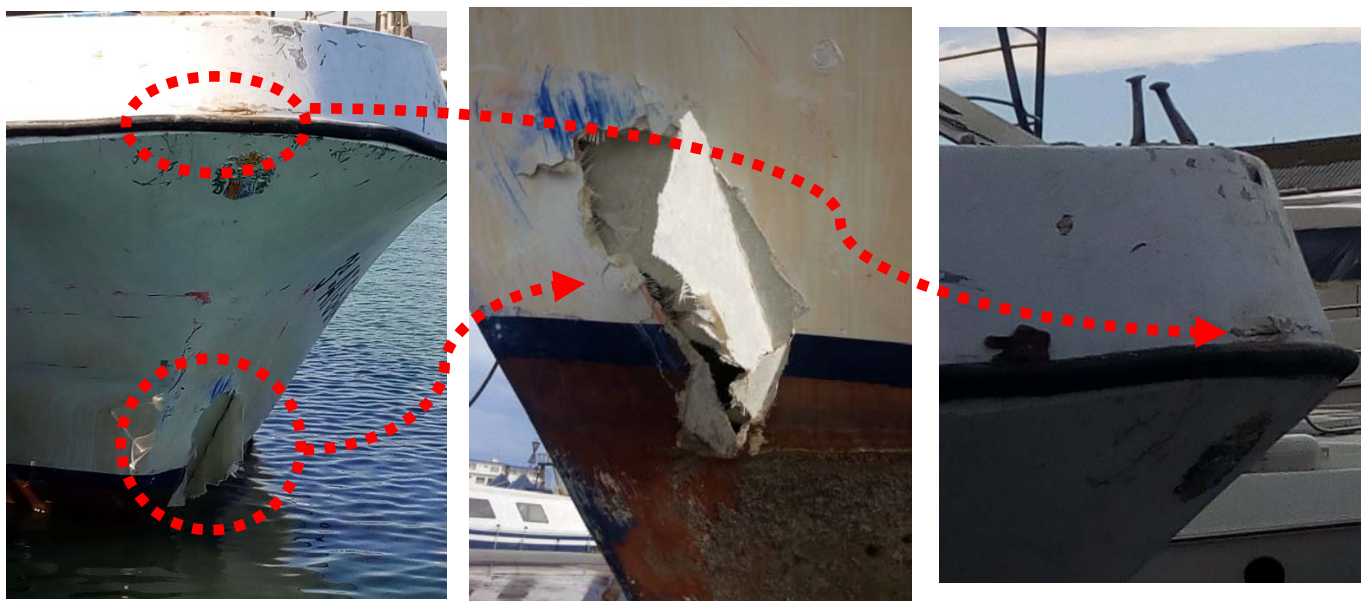
En la Figura 5 se pueden apreciar los daños externos que sufrió el ISLETA TERCERA.

Figura 5. Daños externos sufridos por el ISLETA TERCERA

Según el varadero de Gandía, donde se efectuó la reparación "se le ha reparado con P.R.F.V. el golpe en la proa babor reforzando cuadernas interiores y casco; se le cambia la tapa registro acero del tanque de agua, se reemplaza candeleros y barandilla de acero afectados en el castillo de proa".

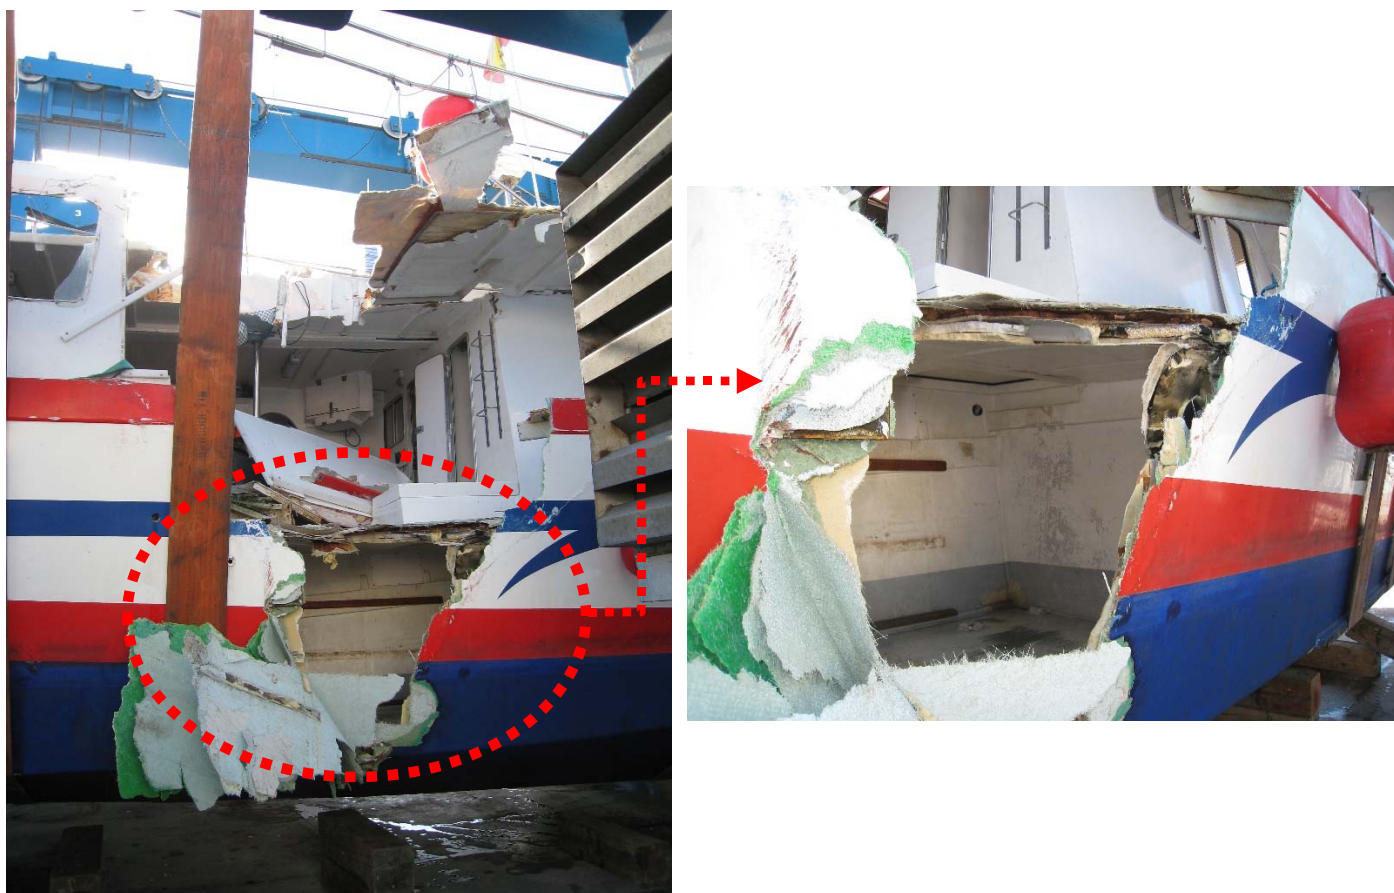
Figura 6. Daños al CATAN, costado de estribor, hacia la medianía un poco hacia popa.

En el caso del CATAN los daños fueron severos. Como se aprecia en la Figura 6 se produjo un colapso estructural desde la quilla del patín de estribor hasta el techo del cierre a popa de la caseta del puente.

A resultas de la subsiguiente inundación resultaron también afectados el motor principal de estribor y otra maquinaria auxiliar.

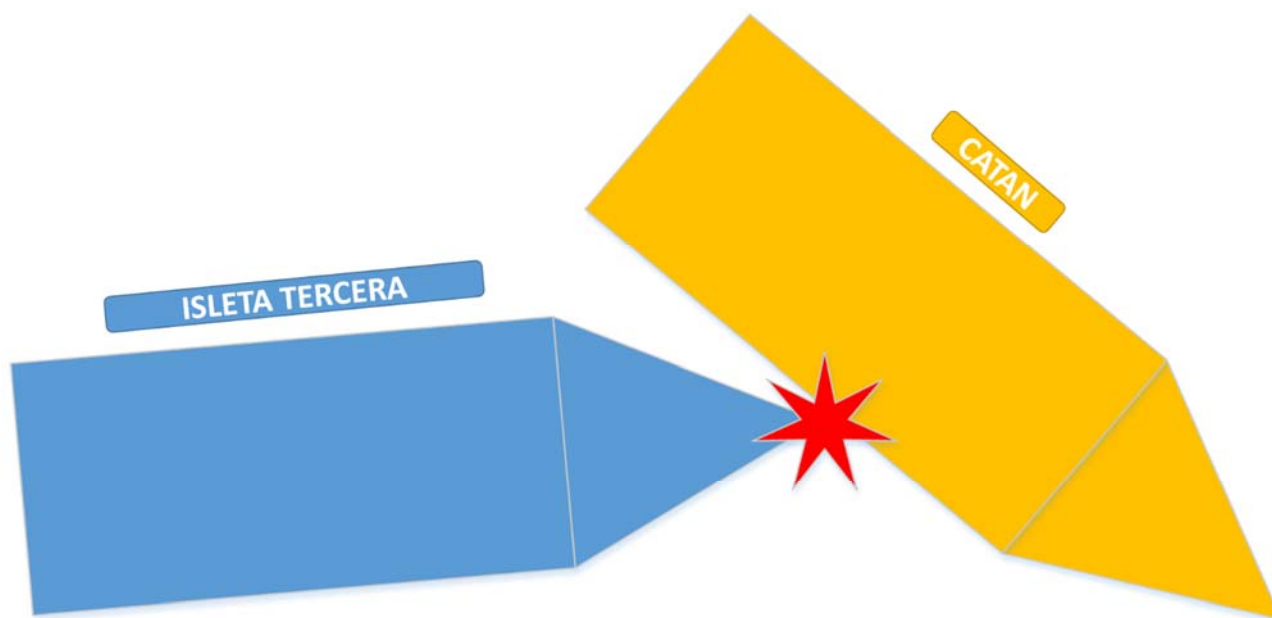
Figura 7. Croquis del abordaje

En la Figura 7 se muestra un croquis del aspecto bajo el que tuvo lugar el abordaje. Los rumbos de las embarcaciones son las que han manifestado los patrones que eran. Así mismo, los daños observados son compatibles con los rumbos seguidos.

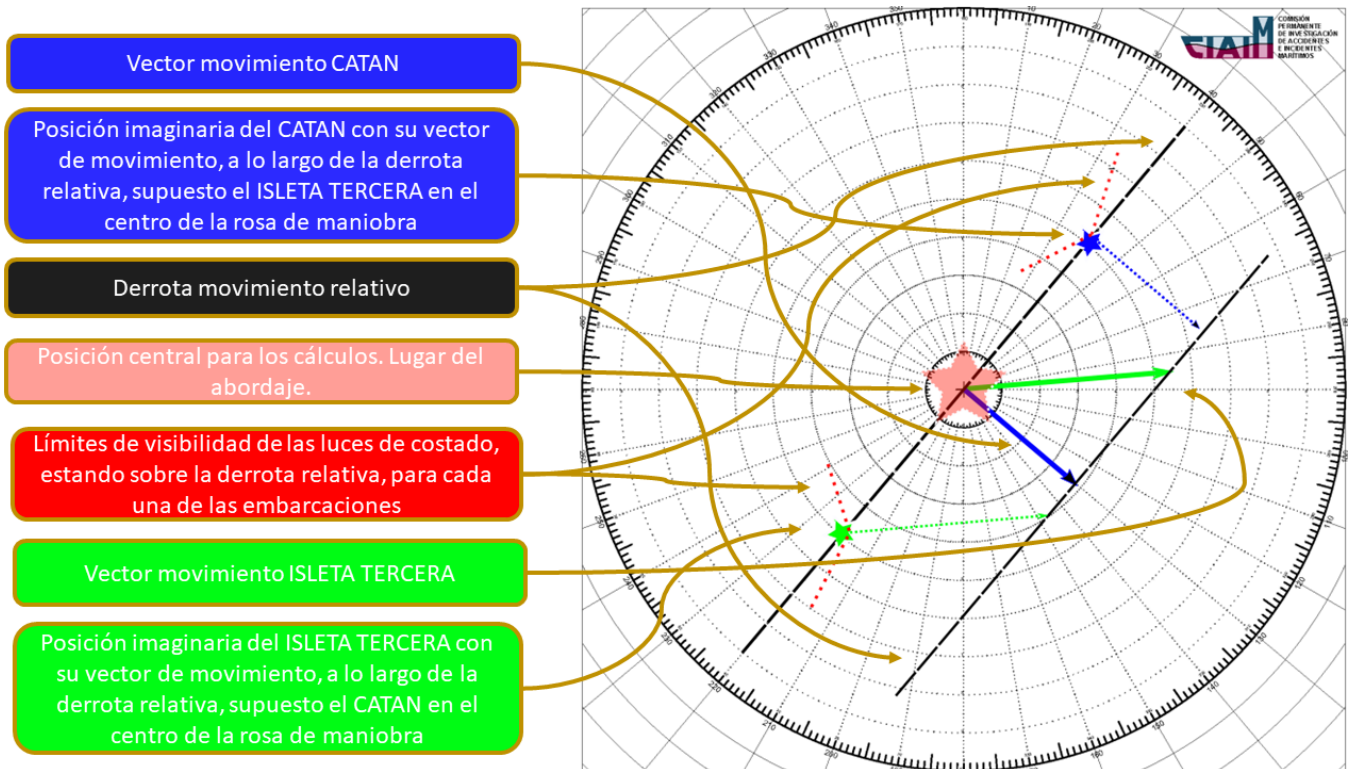
Figura 8. Cinemática

En la Figura 8 se muestra la representación vectorial de la cinemática realizada para comprobar el aspecto bajo el que se estaban viendo ambas embarcaciones. Este cálculo es necesario para determinar, en caso de que hubiera habido una vigilancia eficaz en ambas casetas de gobierno, cual debió ser la maniobra a completar por cada uno para evitar el abordaje.

Con una sencilla composición vectorial basada en los datos ofrecidos por ambos patrones de sus movimientos se ha obtenido la derrota relativa bajo la que se estaban aproximando las embarcaciones (en línea discontinua de color negro en la Figura 8): el ISLETA TERCERA debió estar viendo al otro con una demora del 038° y a su vez el CATAN debió estar observando como el ISLETA TERCERO se le estaba acercando desde una demora del 218° (magnitudes aproximadas).

El resultado principal de esta composición vectorial es que cada uno de los que patroneaban la embarcación veían al otro sus luces de costado<sup>3</sup>. Es decir, se encontraban en una situación de cruce.

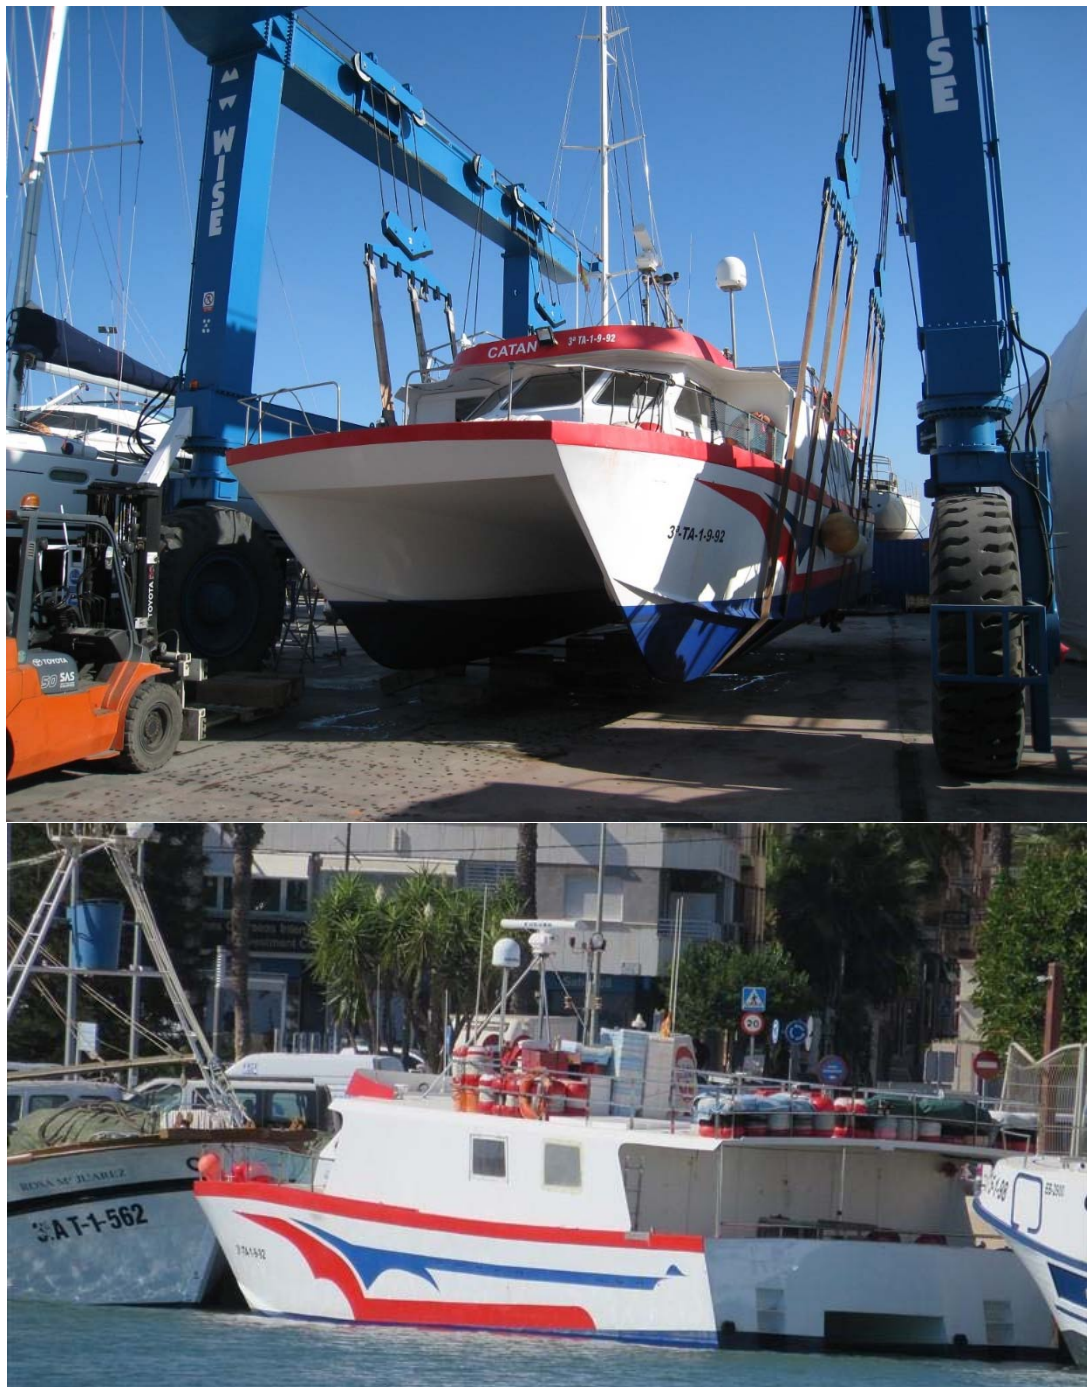
Nótese que la construcción del CATAN dificulta la visión desde el puente a popa del través de la embarcación. Cualquier buque o embarcación que se aproximara desde esa posición no sería percibida por el patrón al cargo de la navegación a no ser que activamente saliera al alerón y dirigiera su vista a la zona. Alternativamente, debería utilizar el radar para vigilar esas zonas ciegas. Véase Figura 9.

El cierre de la cubierta principal a popa de la caseta de gobierno fue aprobada por la Administración Marítima, y cumplía con los requisitos de visibilidad desde el puente establecidos por el RD 543/2007 sobre seguridad de pesqueros de eslora L inferior a 24m.

A la vista de la cinemática presentada en la Figura 8, el CATAN vería por su costado de estribo las luces del ISLETA TERCERA y por tanto la existencia de un cierre a popa del puente de gobierno del CATAN no tuvo influencia en este accidente.

Figura 9. E/P CATAN, tras el accidente (arriba) y en una foto de archivo (abajo) donde se advierte mejor el cerramiento
