INFORME CIAIM-20/2021

Abordaje entre el pesquero ROMO DOS y el buque de la Armada Española INTERMARES en el interior de la Ría de Vigo, el 25 de noviembre de 2019, con resultado de hundimiento del ROMO DOS

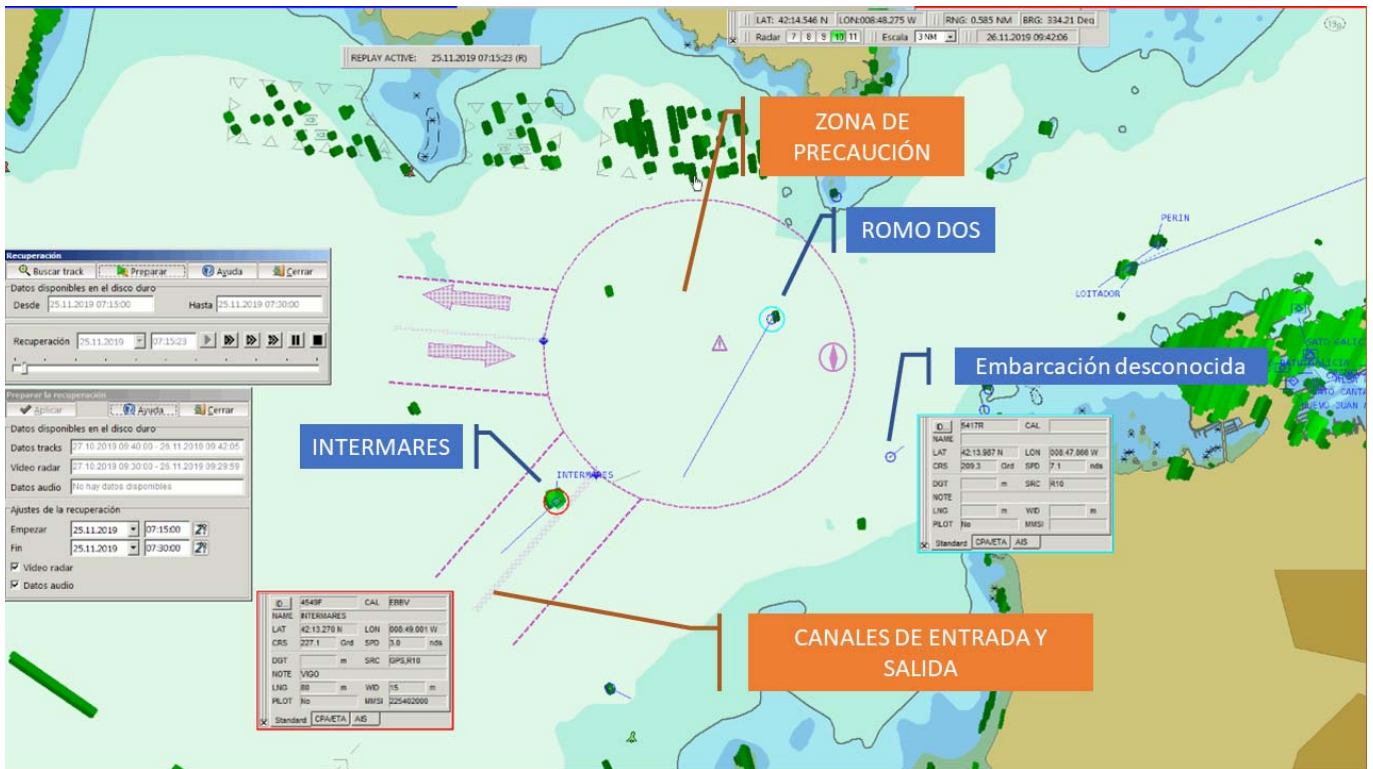
Figura 4. Situación de los buques a las 08:15 horas

El INTERMARES se encontraba en la vía de circulación de salida del canal sur del dispositivo de entrada/salida del puerto de Vigo. El ROMO DOS se dirigía desde el Área de Precaución del Dispositivo, que es donde se encontraba, hacia donde tenía fondeadas las nasas, fuera del dispositivo.

Los rumbos de ambos buques eran del cuadrante SW, pero divergentes. El ROMO DOS se aproximaba al INTERMARES por la popa, pero sin peligro de aproximación excesiva. Se cumplían los requisitos que el RIPA establece en su Regla 13 para considerar la situación como "Buque que alcanza": el ROMO DOS está alcanzando al INTERMARES.

HORA	BUQUE	RUMBO (°)	VELOCIDAD (nudos)	DISTANCIA ENTRE BUQUES (millas)	COMENTARIOS
08:15:23	ROMO DOS	209,3	7,1	1,12	<ul style="list-style-type: none"> No existe entre los dos buques ninguna situación de peligro o aproximación excesiva. Se encuentran a 1,12 millas uno de otro. El INTERMARES se encuentra en la vía de circulación de salida del Dispositivo. El ROMO DOS se encuentra en el Área de Precaución del Dispositivo. El INTERMARES se encuentra navegando a poca velocidad, a la espera de recibir llamada de disponibilidad del Práctico por el canal 14 de VHF. El ROMO DOS, a 1,12 millas por la popa del INTERMARES, por su mayor velocidad, va reduciendo la separación entre ambos.
	INTERMARES	227,1	3,0

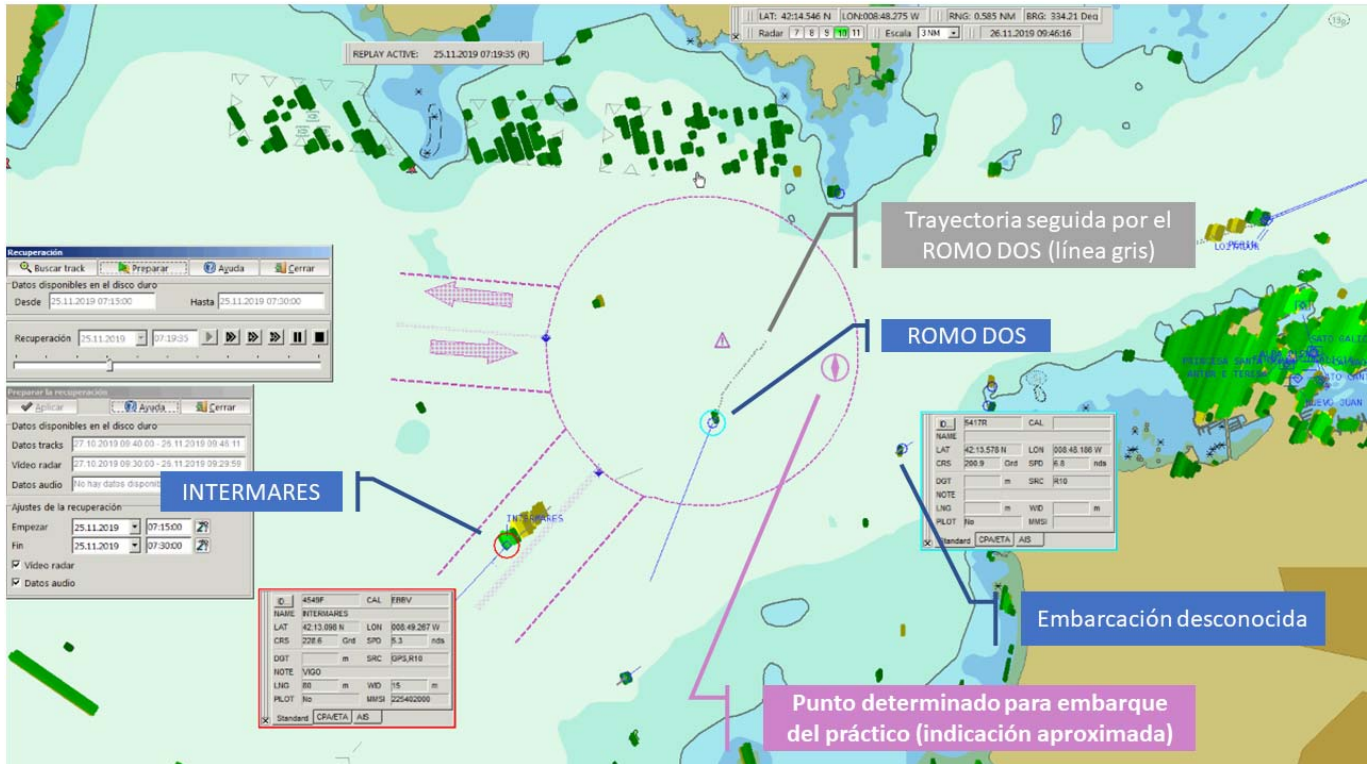
Figura 5. Situación de los buques a las 08:20 horas

En la Figura 5 se muestra justo el momento previo a que el INTERMARES iniciase la maniobra para ir al encuentro de la lancha del práctico.

HORA	BUQUE	RUMBO (°)	VELOCIDAD (nudos)	DISTANCIA ENTRE BUQUES (millas)	COMENTARIOS
08:19:35	ROMO DOS	201,6	6,7	0,92	<ul style="list-style-type: none"> El INTERMARES iba a iniciar, a continuación de este momento, una maniobra aumentando su velocidad y cayendo a babor para, en principio, acceder a la vía de circulación de entrada y acceder al Área de Precaución, donde se encuentra la Estación de Prácticos (se indica posición aproximada en la Figura 5). Se mantiene la situación de alcance. Aunque los rumbos de ambos buques son levemente divergentes, la diferencia de velocidades hace que la distancia entre ambos se reduzca.
	INTERMARES	223,0	5,3

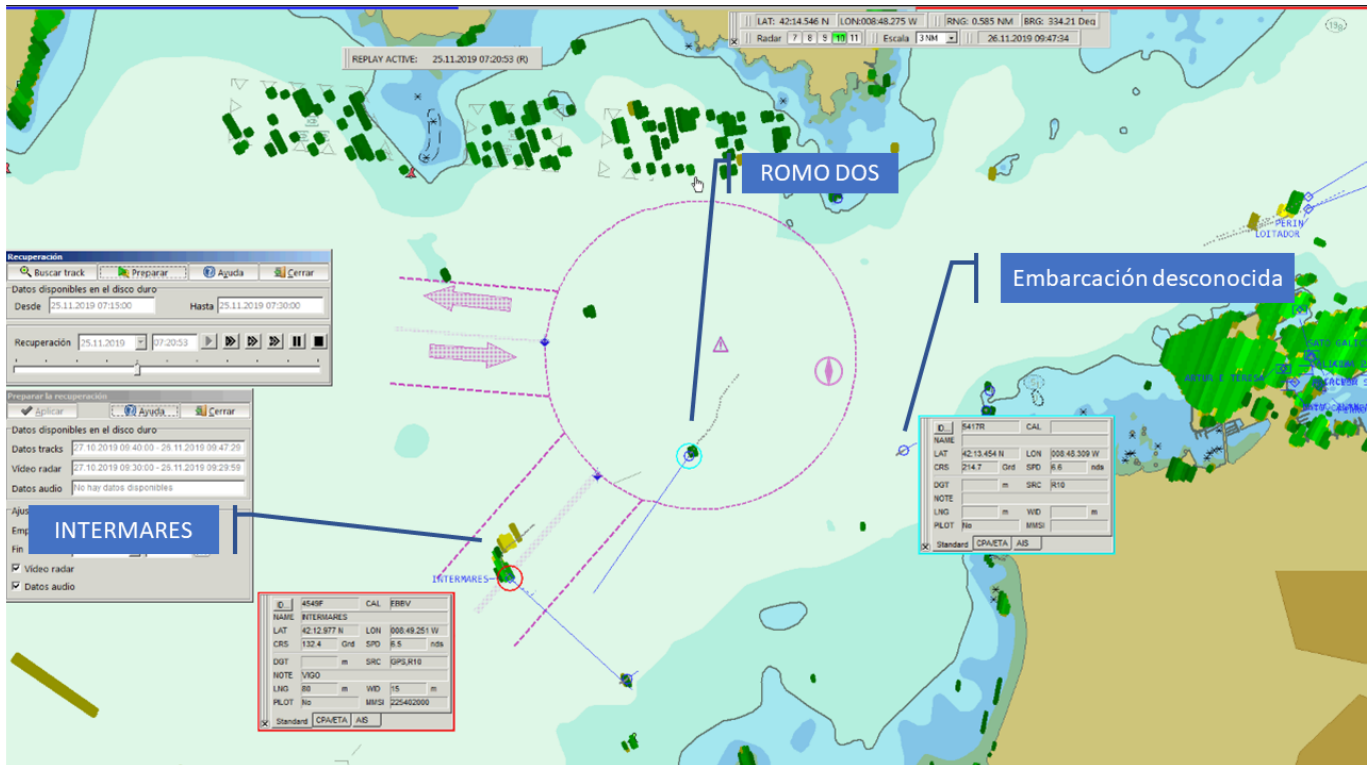
Figura 6. Situación de los buques a las 08:21 horas

El ROMO DOS estaba próximo a salir de la zona de precaución del dispositivo mientras que el INTERMARES iniciaba el cambio de sentido accediendo a la vía de circulación opuesta para llegar a la estación de prácticos indicada en la carta.

Se mantenía la situación de alcance, por lo que el INTERMARES, que era el buque alcanzado, estaba obligado a mantener rumbo y velocidad, según la Regla 17 a) del RIPA.

El INTERMARES no advirtió de sus intenciones al ROMO DOS aunque sí avisó a VIGO TRÁFICO (importante, véase el apartado de análisis de las comunicaciones, más adelante en este informe), aunque no por alguno de los canales que se debían llevar sintonizados en la zona de influencia del dispositivo, el 10 y el 16 de VHF.

HORA	BUQUE	RUMBO (°)	VELOCIDAD (nudos)	DIST. ENTRE BUQUES (millas)	COMENTARIOS
08:20:53	ROMO DOS	214,7	6,6	0,85	<ul style="list-style-type: none"> El ROMO DOS mantiene, aproximadamente, rumbo y velocidad. El INTERMARES se encuentra formando 90° con la dirección de entrada/salida del dispositivo, en su maniobra para acceder a la estación de prácticos.
	INTERMARES	132,4	6,5

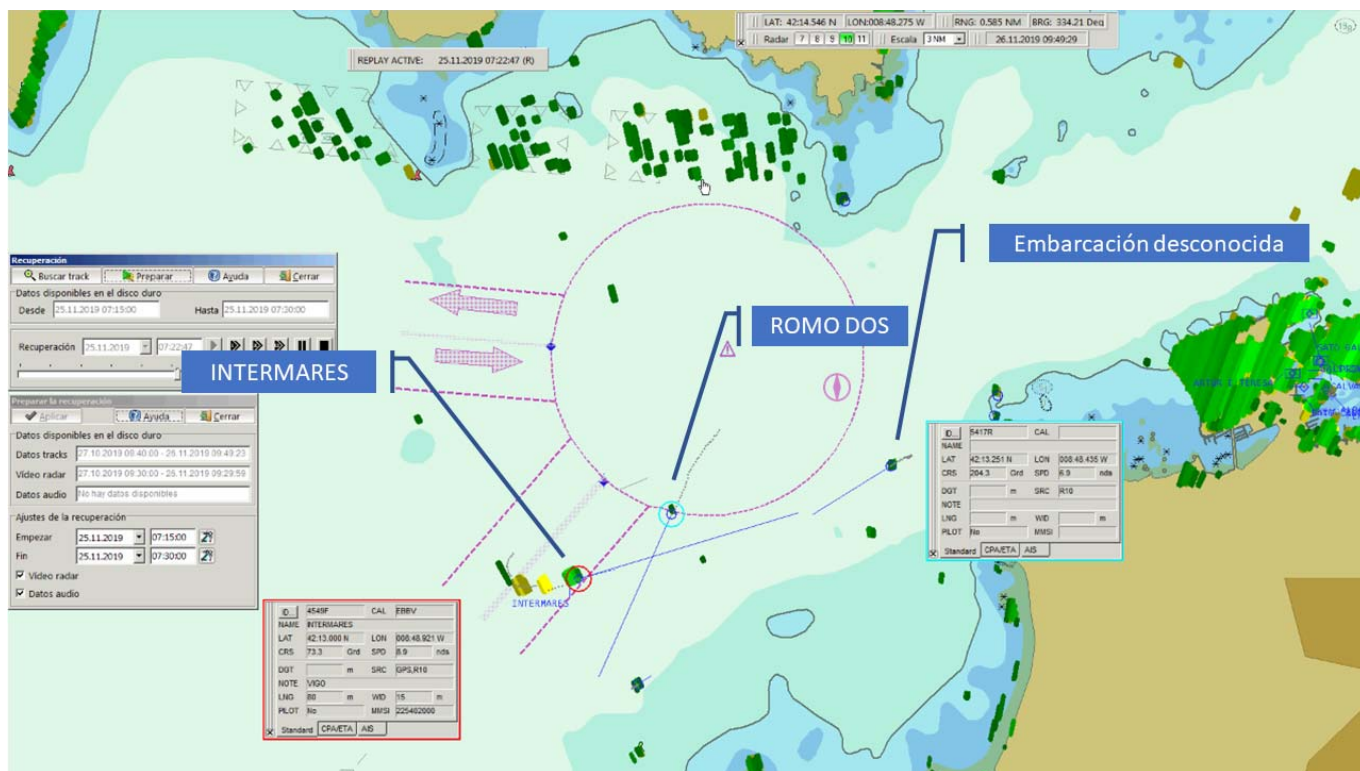
Figura 7. Situación de los buques a las 08:23 horas

Se representa el momento en que se inició la situación de aproximación excesiva antes del abordaje. La distancia entre ambos buques era de 0,45 millas.

Se mantiene la plena vigencia de la situación de alcance. La Regla 13 del RIPA, en su apartado d) establece que "Ninguna variación posterior de la marcación entre los dos buques hará del buque que alcanza un buque que cruza, en el sentido que se da en este reglamento, ni le dispensará de su obligación de mantenerse apartado del buque alcanzado, hasta que lo haya adelantado completamente y se encuentre en franquía."

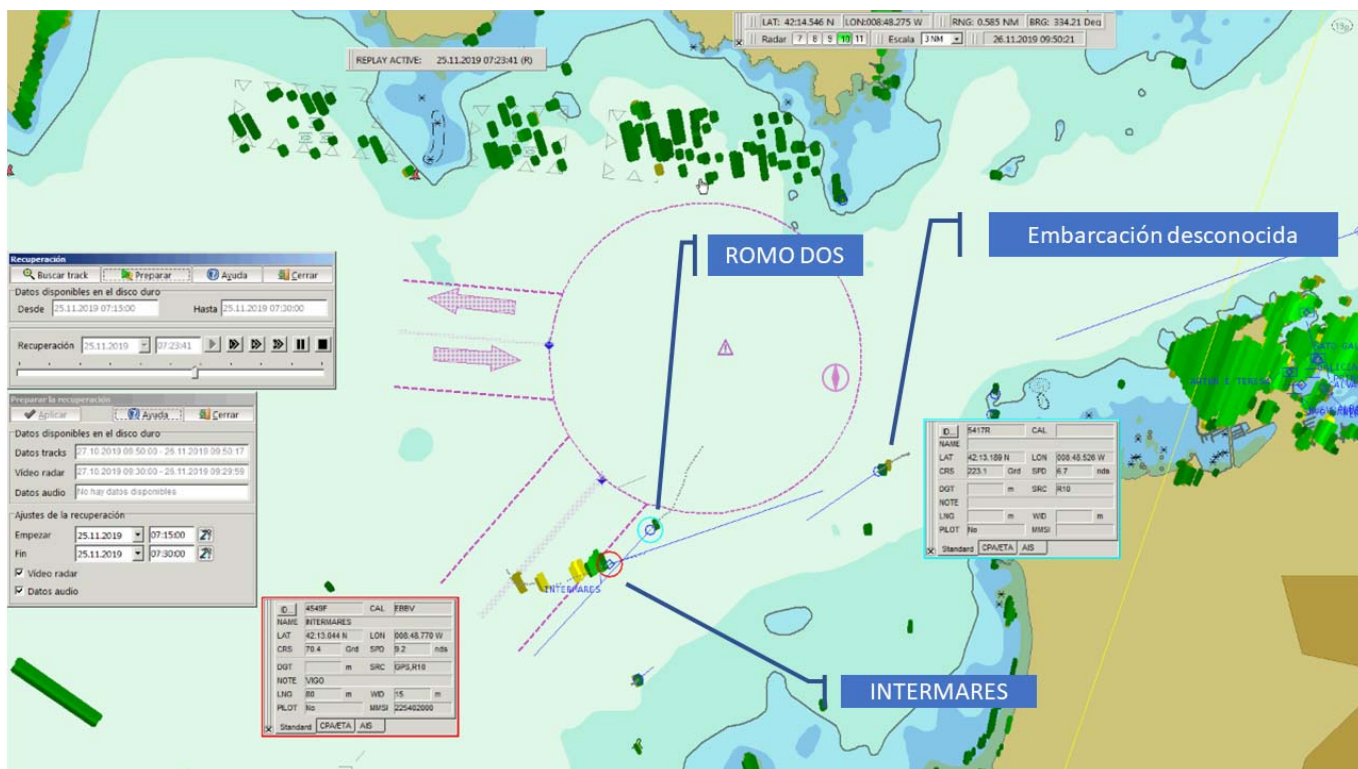
Figura 8. Situación de los buques a las 08:24 horas

El ROMO DOS sigue sin cambiar rumbo ni velocidad. El INTERMARES sale de la vía de circulación, a rumbo de abordaje con el pesquero. De acuerdo con las declaraciones del oficial de guardia del INTERMARES, interpretó que se encontraba en una situación de cruce y esperaba que el ROMO DOS maniobrase. No obstante, esta interpretación fue errónea pues la situación previa entre ambos buques era de alcance.

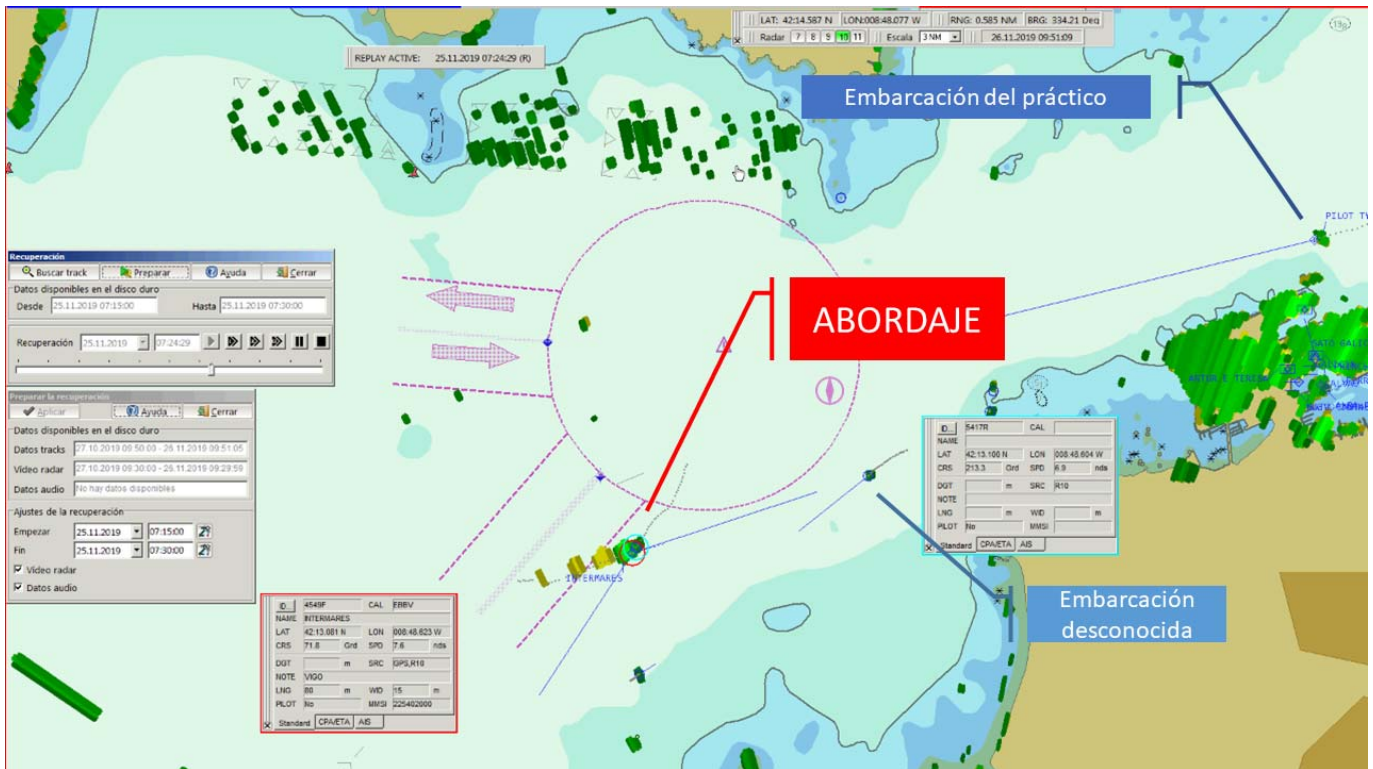
Figura 9. Situación de los buques a las 08:25 horas

En la Figura 9 se muestra el momento previo al cambio brusco de las velocidades que indica que se ha producido el abordaje. Se puede apreciar que ambos buques mantuvieron sustancialmente sus rumbos, al menos hasta momentos muy cercanos al abordaje.

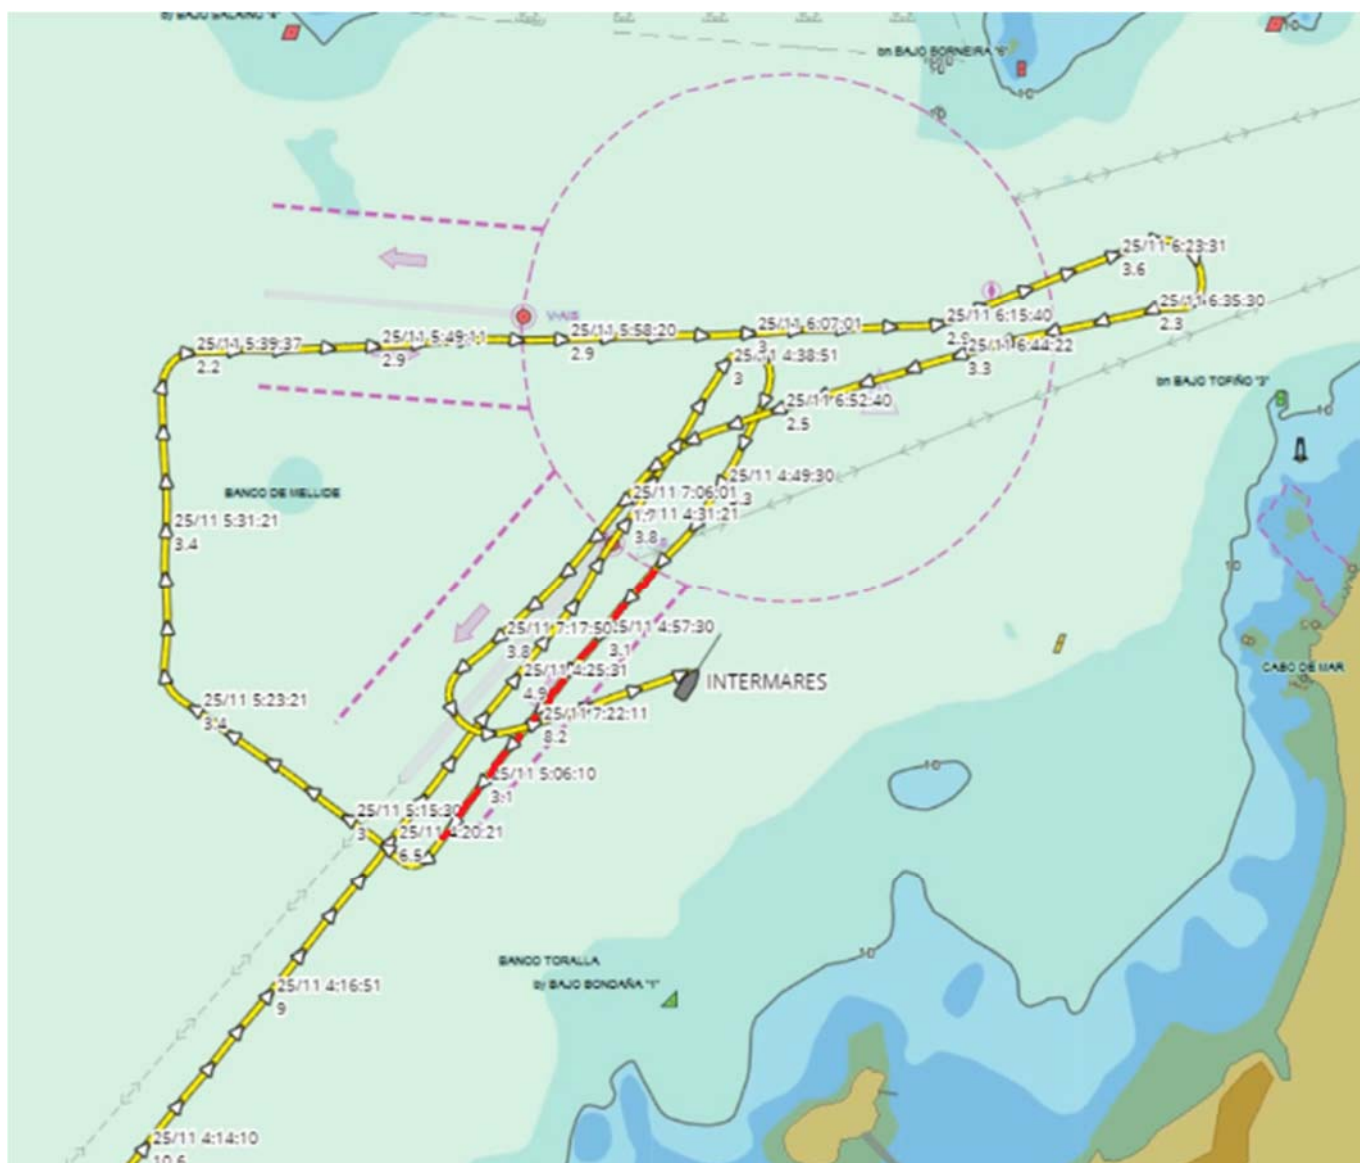
Figura 10. Movimientos efectuados por el BCEP INTERMARES durante la mañana del día 25 (horas UTC). Fuente: VIGO TRÁFICO.

En la Figura 10 se aprecian los movimientos efectuados por el BCEP INTERMARES desde su aproximación al Dispositivo hasta que se produjo el abordaje. Las horas que aparecen en la figura son UTC.
