INFORME CIAIM-20/2022

Fallo estructural y posterior hundimiento del pesquero HERMANOS HERNÁNDEZ a 0,75 millas de Vilanova i la Geltrú (Barcelona), el 4 de mayo de 2021

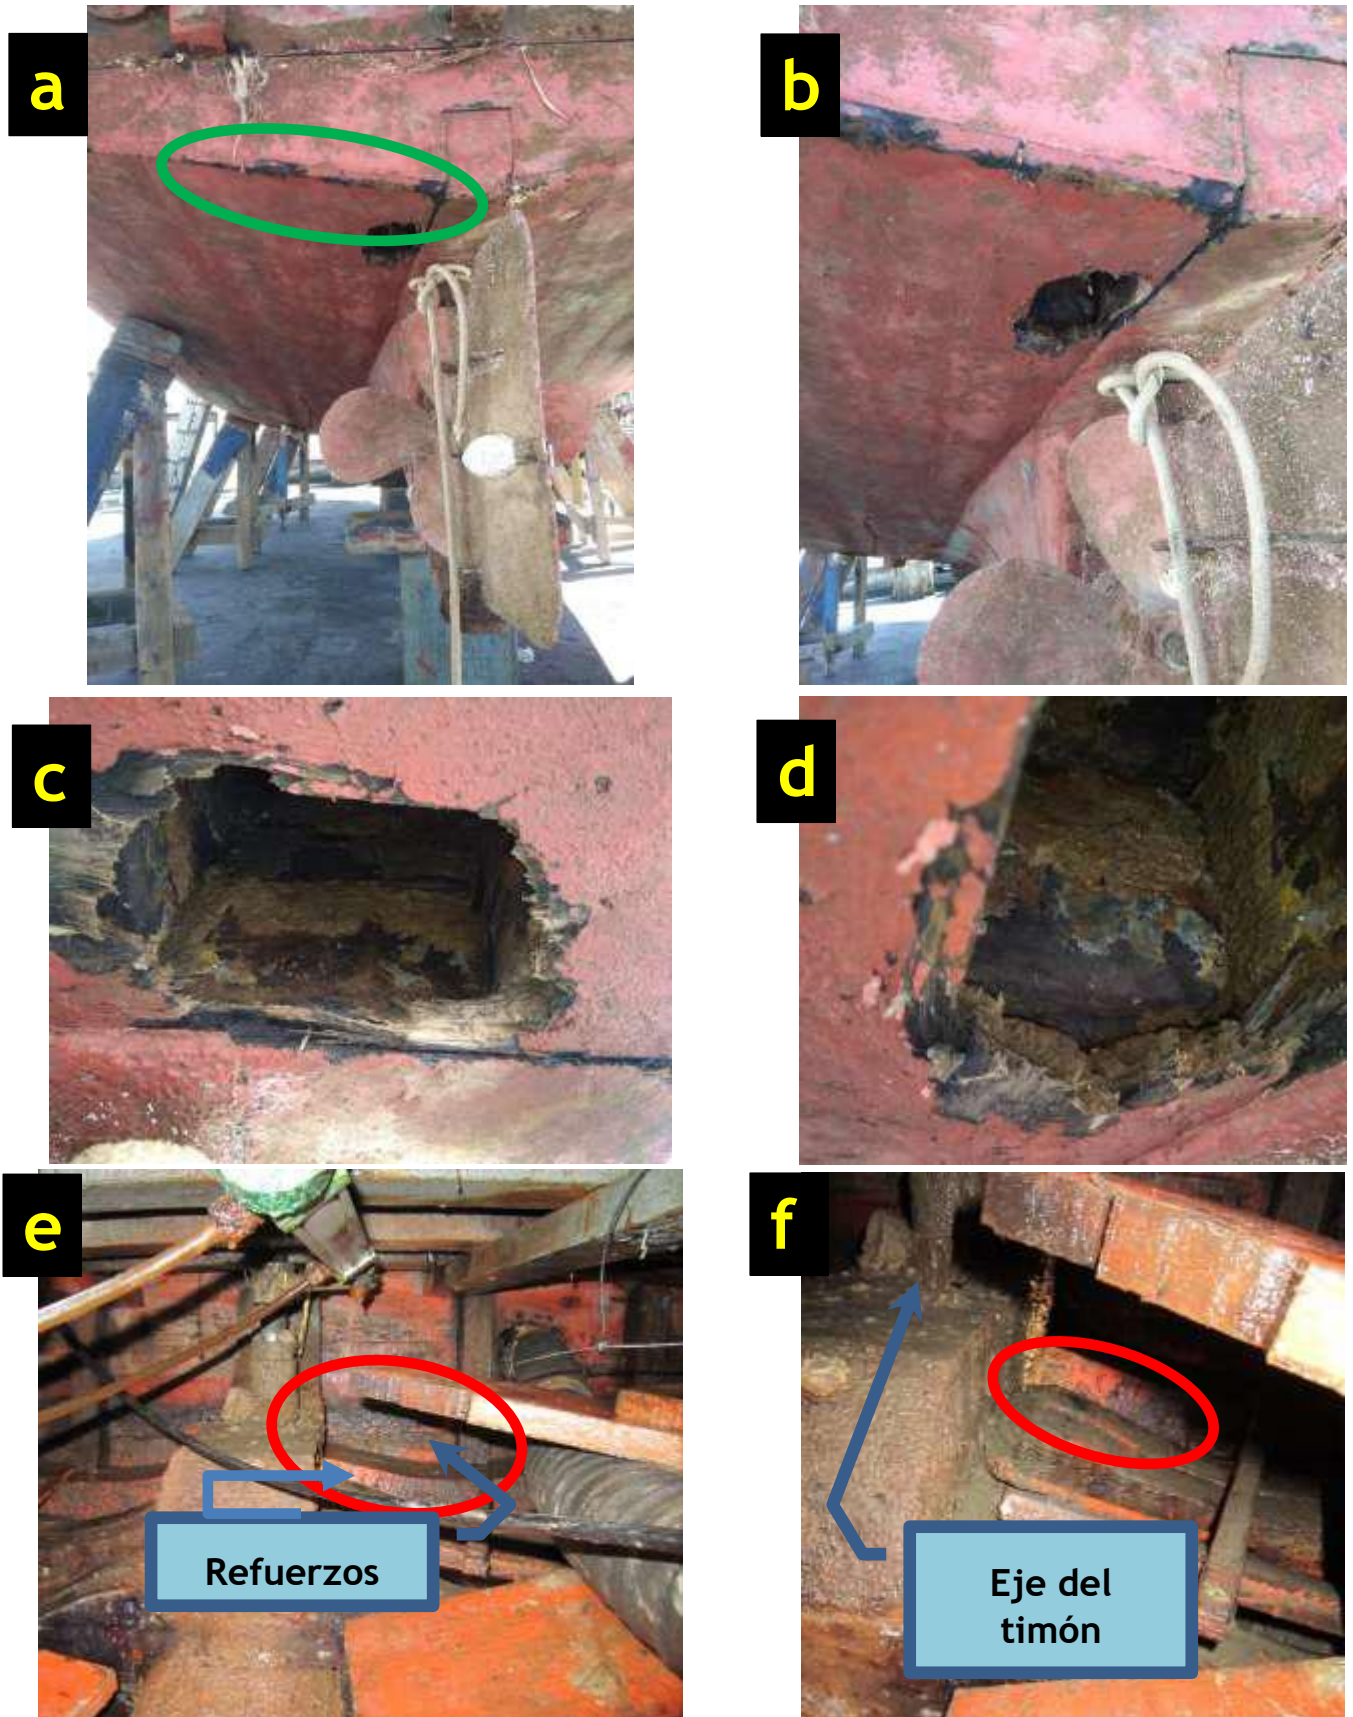
Se encuentra un agujero en la tabla de unos 16 x 10 cm. Se muestra a continuación una secuencia de imágenes en aproximación al punto de la vía de agua.

Figura 6. Emplazamiento del agujero encontrado en popa-babor. Visto desde el interior. Vista hacia popa. Agujero limitado a popa por refuerzo y a estribor por pieza de soporte de la mecha del timón.

- 1) El agujero se encuentra junto al plano de crujía, por babor, y prácticamente en el extremo de popa. La embarcación venía navegando a una velocidad de 7 nudos, aproada, debido al combustible y a la carga de hielo de aproximadamente 40 kilos que estaba depositada a proa. Existe la posibilidad de que algún objeto flotante, al ser golpeado por la hélice en su giro, hubiera sido lanzado con fuerza hacia este punto.

- 2) El daño es limitado, inscrito en el agujero en sí, pero no solo. Nótese el rasponazo o línea de afectación circunscrita por la elipse de color verde en la foto “a” de la Figura 7. Este rasponazo está fuera de las zonas donde se podrían haber sufrido golpes o raspones durante las labores de reflotamiento. Además, la embarcación se hundió de proa. Todo ello indica que efectivamente algo impactó en la zona de popa babor.

- 3) La parte interna de la zona afectada es de difícil acceso y, por tanto, de difícil inspección. Véanse fotos “e” y “f” de la Figura 6, en donde se ha inscrito en una elipse roja el lugar donde se encuentra el agujero. El agujero como tal no se ve. Nótese que el mismo se encuentra pegado a la limera. Las tablas sueltas anejas son cuarteles y galeotas desplazadas de sus sitios por el hundimiento.

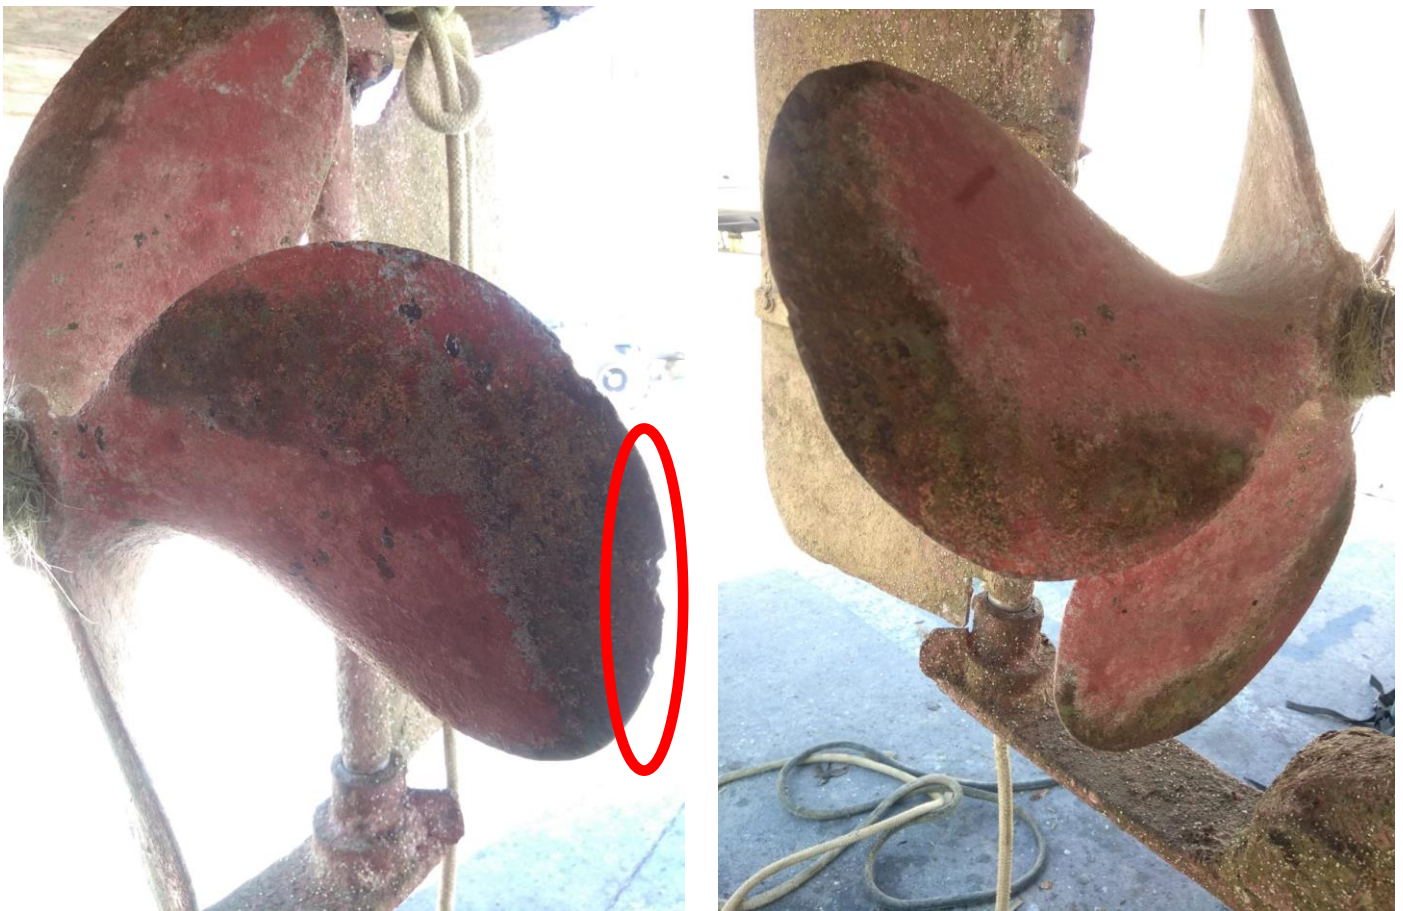
Figura 7. Mellados recientes encontrados en la hélice.

- 1) La pala del timón, adyacente al agujero, está aparentemente intacta. No se han advertido en las fotos disponibles raspaduras o similares en la base y el tintero del timón.
- 2) La hélice muestra los signos del paso del tiempo y de la falta de mantenimiento. Se observan mellados recientes en el filo de la pala que se muestra en la Figura 7, indicadores de que la hélice sufrió un contacto reciente¹⁴. Estos daños no parecen provocados por el contacto de la hélice con el fondo o rocas del fondo, lo que probablemente habría causado que las palas se hubieran deformado.

¹⁴ No es probable que estos mellados sean producto de las labores de reflotamiento y puesta en seco.

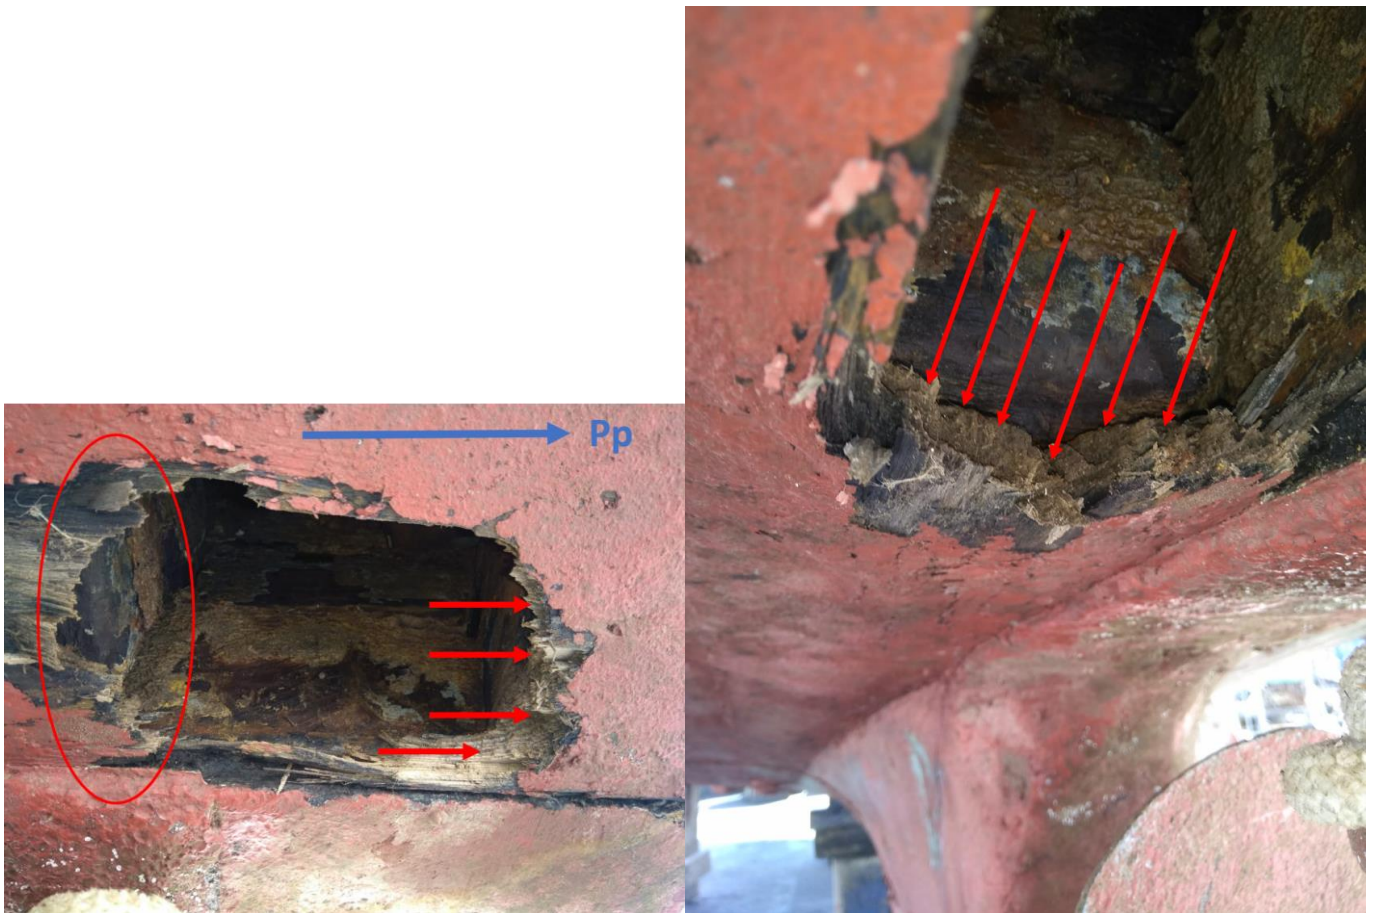
Figura 8. Vista de cerca del agujero de popa - babor, y detalle de su extremo más a proa, visto desde otro ángulo.

- 1) Revisando con más detenimiento el perímetro del agujero, se pueden advertir dos zonas bien delimitadas. En la primera foto, se puede observar en la parte de popa (a la derecha de la imagen, señalado con flechas rojas) una madera rota, astillada. Independientemente de que esta madera estuviera en proceso de descomposición seca o no, presentaba una apariencia relativamente normal, de tabla de madera rota mecánicamente y de la que se ven sus fibras constituyentes.

- 2) Sin embargo, en la parte de más a proa del agujero, inscrita en una elipse en la misma foto y ampliada la zona remarcada a la derecha, no se encuentra ya rastro de fibras, sino de un cuerpo amorfo, con apariencia pastosa, excepto su capa más externa en contacto con la pintura de la patente, indicativo de que la madera había perdido su resistencia.

- 3) De acuerdo con ello, cabe pensar que el agujero se pudo producir por la colisión de un objeto flotante entre dos aguas que hubiera sido golpeado por la hélice y lanzado contra el casco. El mal estado de la madera habría causado su rotura.

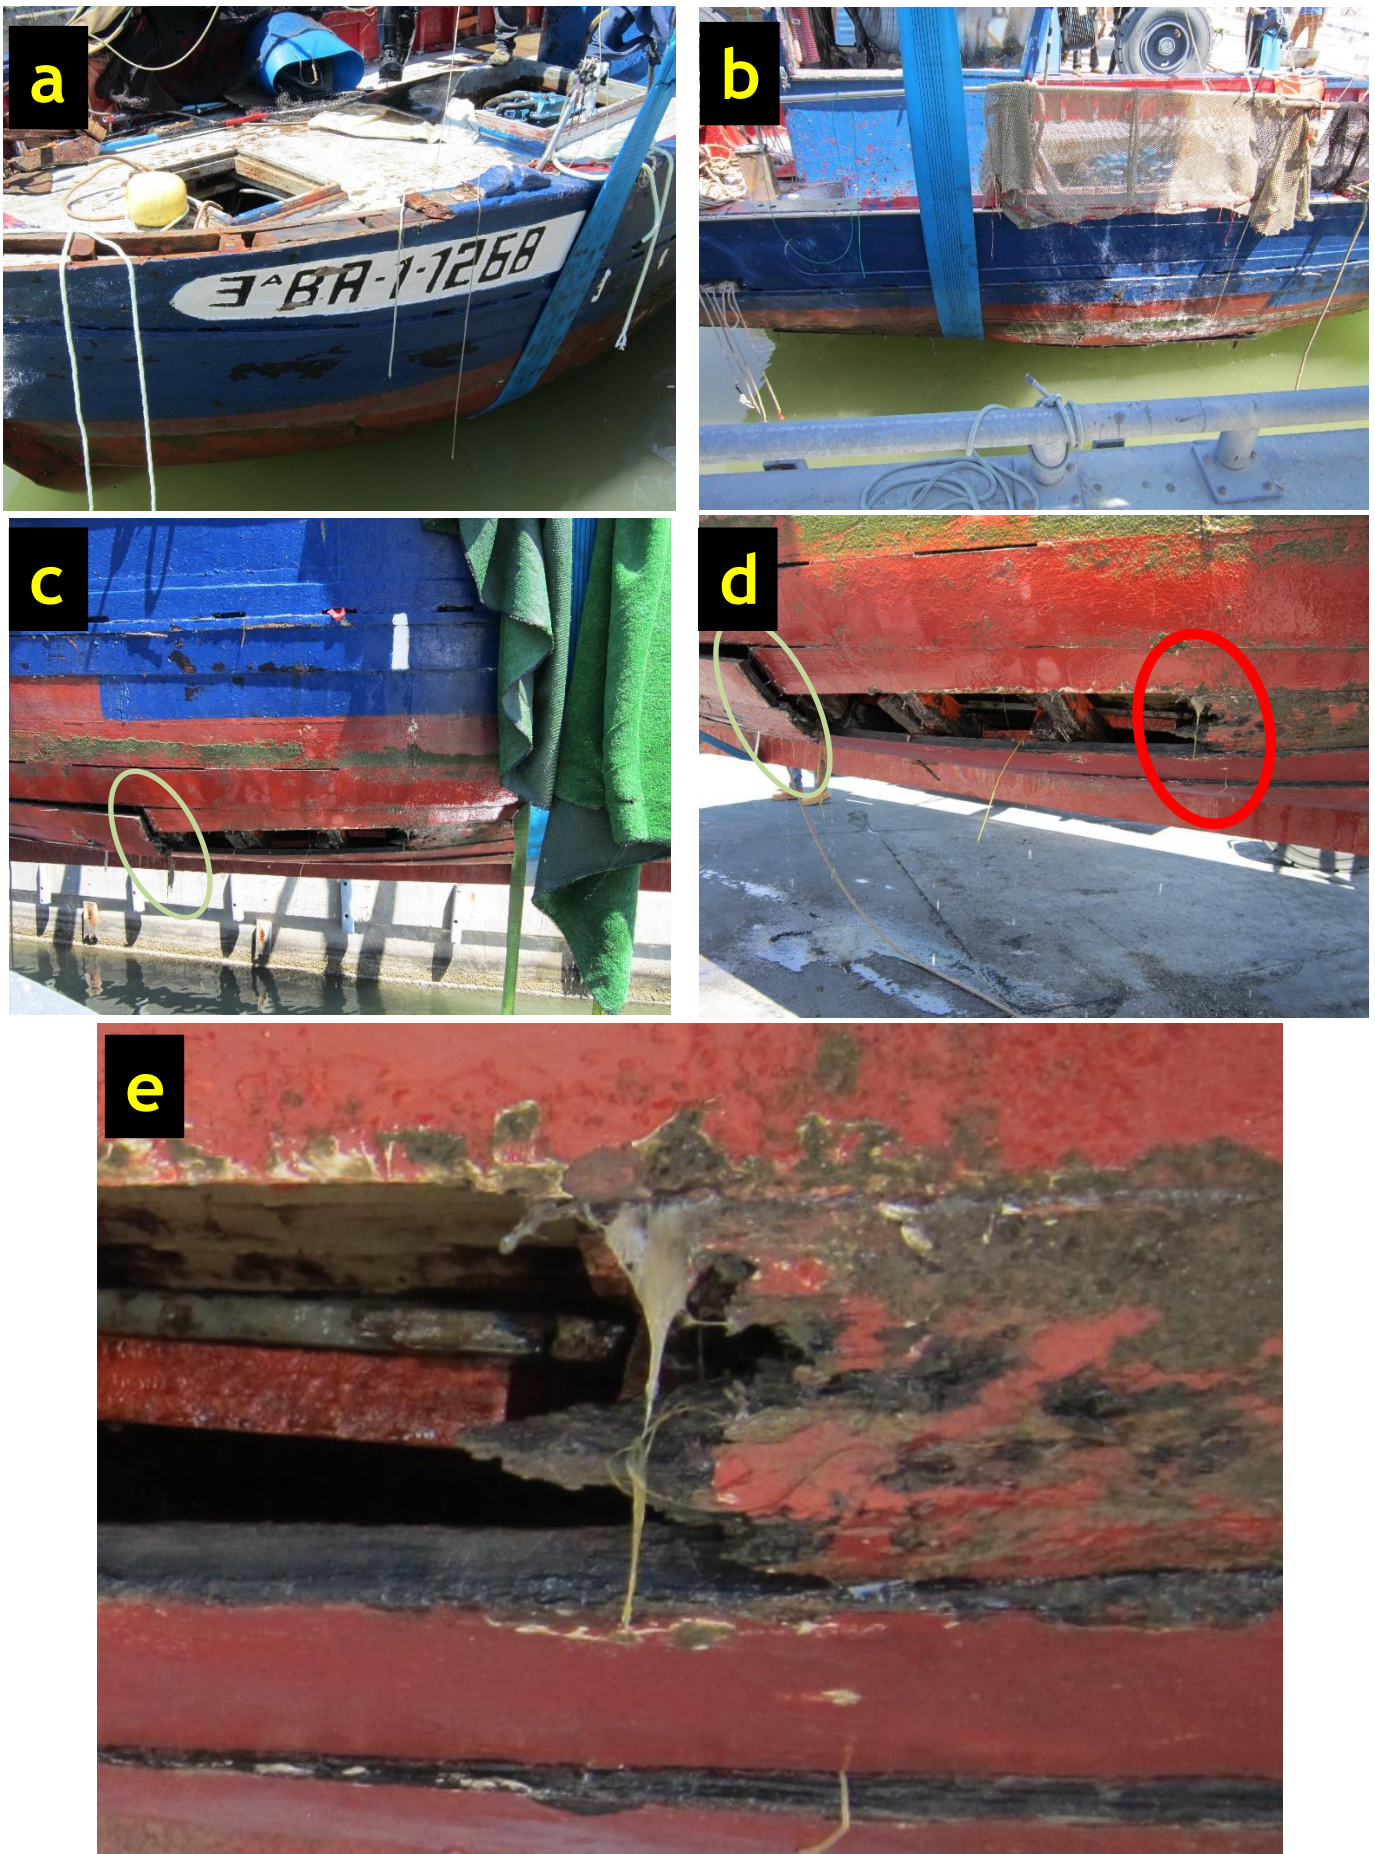
La embarcación fue reflotada con globos y puesta en seco por medio de un “travel-lift”. Como se aprecia en las fotos de la Figura 9 no hubo un izado forzado¹⁵.

Figura 9. Imágenes de la puesta a flote y detalle de tabla a estribor

- 1) Como se ha indicado, los buzos manifestaron que la embarcación se encontraba apoyada precisamente en esta área dañada, y que estaba “balanceándose” sobre la misma. Ello parecería explicar el estado de deterioro de la zona.

- 2) En las fotos “c” y “d” se ha resaltado el desclavamiento que se produjo en la zona, inscrita en una elipse de color verde. En ellas aparecen los clavos y la madera en buen estado¹⁶.

- 3) No ocurre lo mismo en la parte inscrita en una elipse de color rojo, en la fotografía “d” de la Figura 9. Se amplía dicha zona inscrita a continuación, en la foto “e”.

- 4) Se puede apreciar que la madera vista en la zona de rotura está muy deteriorada y ha perdido sus características físicas de integridad y resistencia. El deterioro que se manifiesta en las fotografías no es producto de una rotura mecánica ni de una casuística reciente¹⁷. Las tablas que se encuentran por encima y por debajo no muestran en modo alguno el mismo nivel de deterioro.
