COMISIÓN PERMANENTE DE
INVESTIGACIÓN DE ACCIDENTES
E INCIDENTES MARÍTIMOS

INFORME CIAIM-21/2022

Hundimiento del buque CHARPAT SEGUNDO a la salida del puerto de Ibiza (Islas Baleares), el 19 de enero de 2022, con resultado de un fallecido.

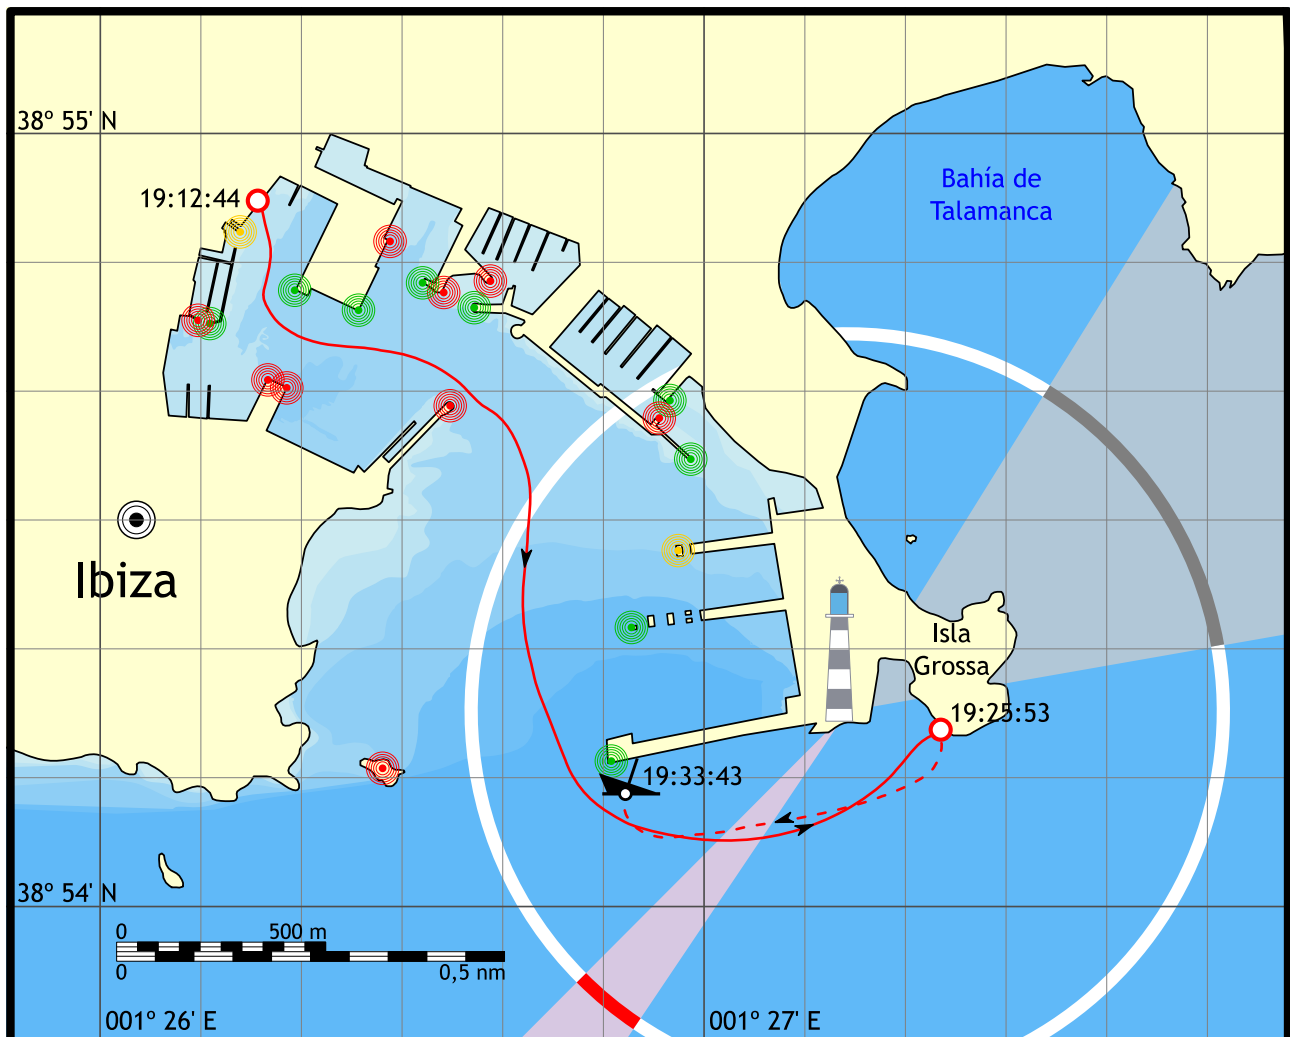
Figura 4. Ruta del buque CHARPAT SEGUNDO.

El patrón solía navegar de modo manual hasta que salían de puerto, momento en el que comenzaban a hacer uso del piloto automático. En el momento del accidente, según manifiestan, el pesquero se encontraba navegando con el piloto automático. A la vista de la trayectoria seguida por el buque (ver Figura 4 y Tabla 1), la introducción de nuevos rumbos en el piloto automático era constante. Estas debieron realizarse sin prestar la debida atención.

Es necesario gobernar en modo manual hasta salir de puntas y comprobar que el buque o embarcación está libre de cualquier zona de peligro (bajos, islotes, etc.) antes de conectar el piloto automático.

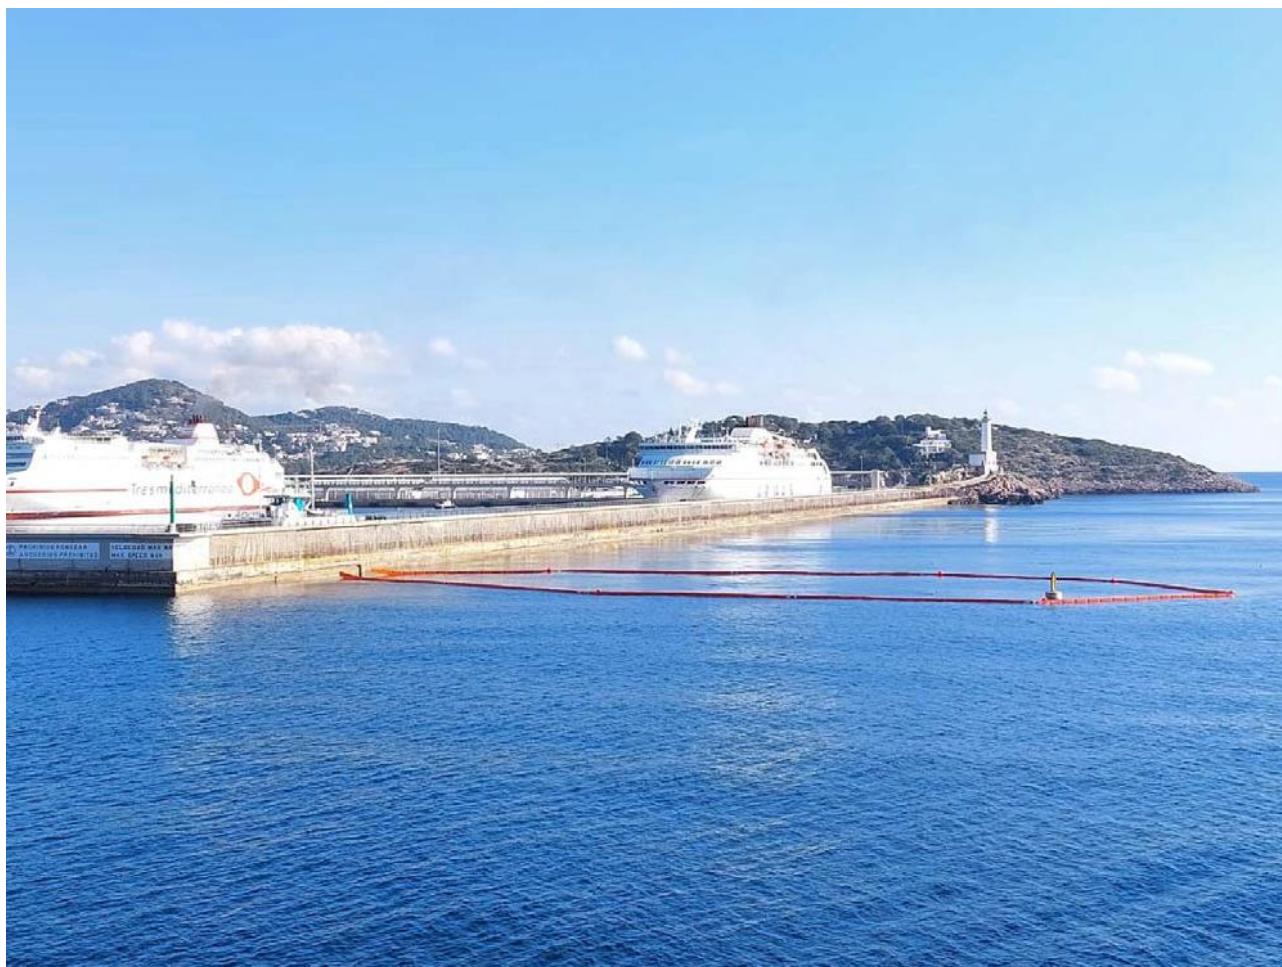
Figura 5. Zona de hundimiento del buque CHARPAT SEGUNDO.

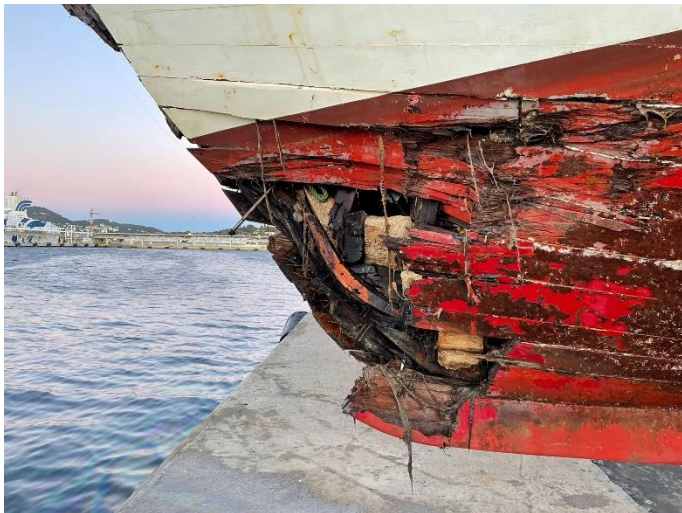
Figura 6. Daños en la proa del B/P CHARPAT SEGUNDO.
(Diario de Ibiza)

En la Figura 6, se aprecian los graves daños ocasionados en la proa del pesquero. El primer compartimento en inundarse fue el del sollado, pasando inmediatamente el agua a la cámara de máquinas, al no ser los mamparos de separación totalmente estancos. La rapidez con la que progresaba la inundación hizo imposible el uso de las 3 bombas de achique ubicadas en la cámara de máquinas.

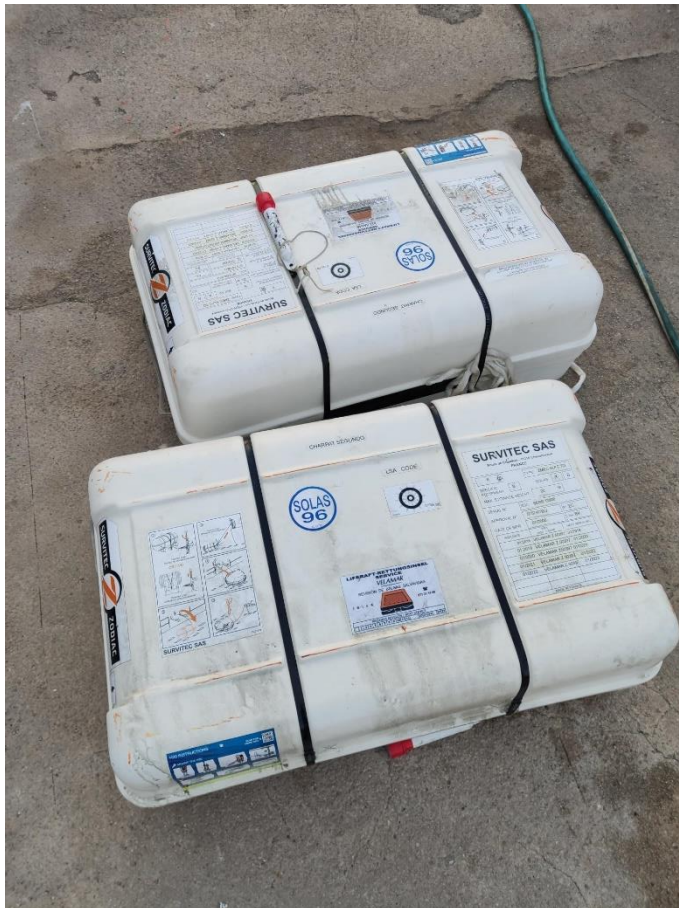
Figura 7. Balsas salvavidas del B/P CHARPAT SEGUNDO.

Una de las balsas salvavidas fue liberada del pesquero manualmente por el mecánico, pero no la abrió para no perder tiempo debido a la rapidez con la que se estaba produciendo el embarque de agua.

Las dos balsas salvavidas quedaron a flote cerradas una vez que el barco se hundió, una de ellas flotando libremente, y la segunda unida mediante su rabiza al barco hundido.

Ambas balsas disponían de zafas hidrostáticas para su liberación, calibradas para soltar las balsas a una profundidad de entre 1,5 y 4m, y rabizas de unos 25m unidas a los mecanismos de disparo de las balsas. De esta manera, cuando un buque se hunde, la zafa hidrostática libera la balsa, que sale a la superficie sin abrirse unida al barco por la rabiza de 25m. Cuando el buque se hunde a una profundidad superior a la longitud de la rabiza, ésta activa el mecanismo de disparo de la balsa, que se despliega automáticamente. En este caso, ambas balsas estaban estibadas sobre la superestructura, a sendas bandas del puente de gobierno (ver Figura 1), unos 5m por encima de la quilla. El pesquero se hundió a una profundidad de unos 25m, por lo que la profundidad a la que quedó el anclaje de las balsas fue insuficiente para desplegar totalmente la rabiza y provocar el inflado de la balsa que se encontró flotando unida al barco.

Una vez en tierra se comprobó que los mecanismos de apertura de las balsas salvavidas funcionaban correctamente.
