INFORME CIAIM-23/2018

Hundimiento del pesquero GURE UXUA a 60 millas al norte del cabo de Peñas (Asturias), el 3 de febrero de 2017

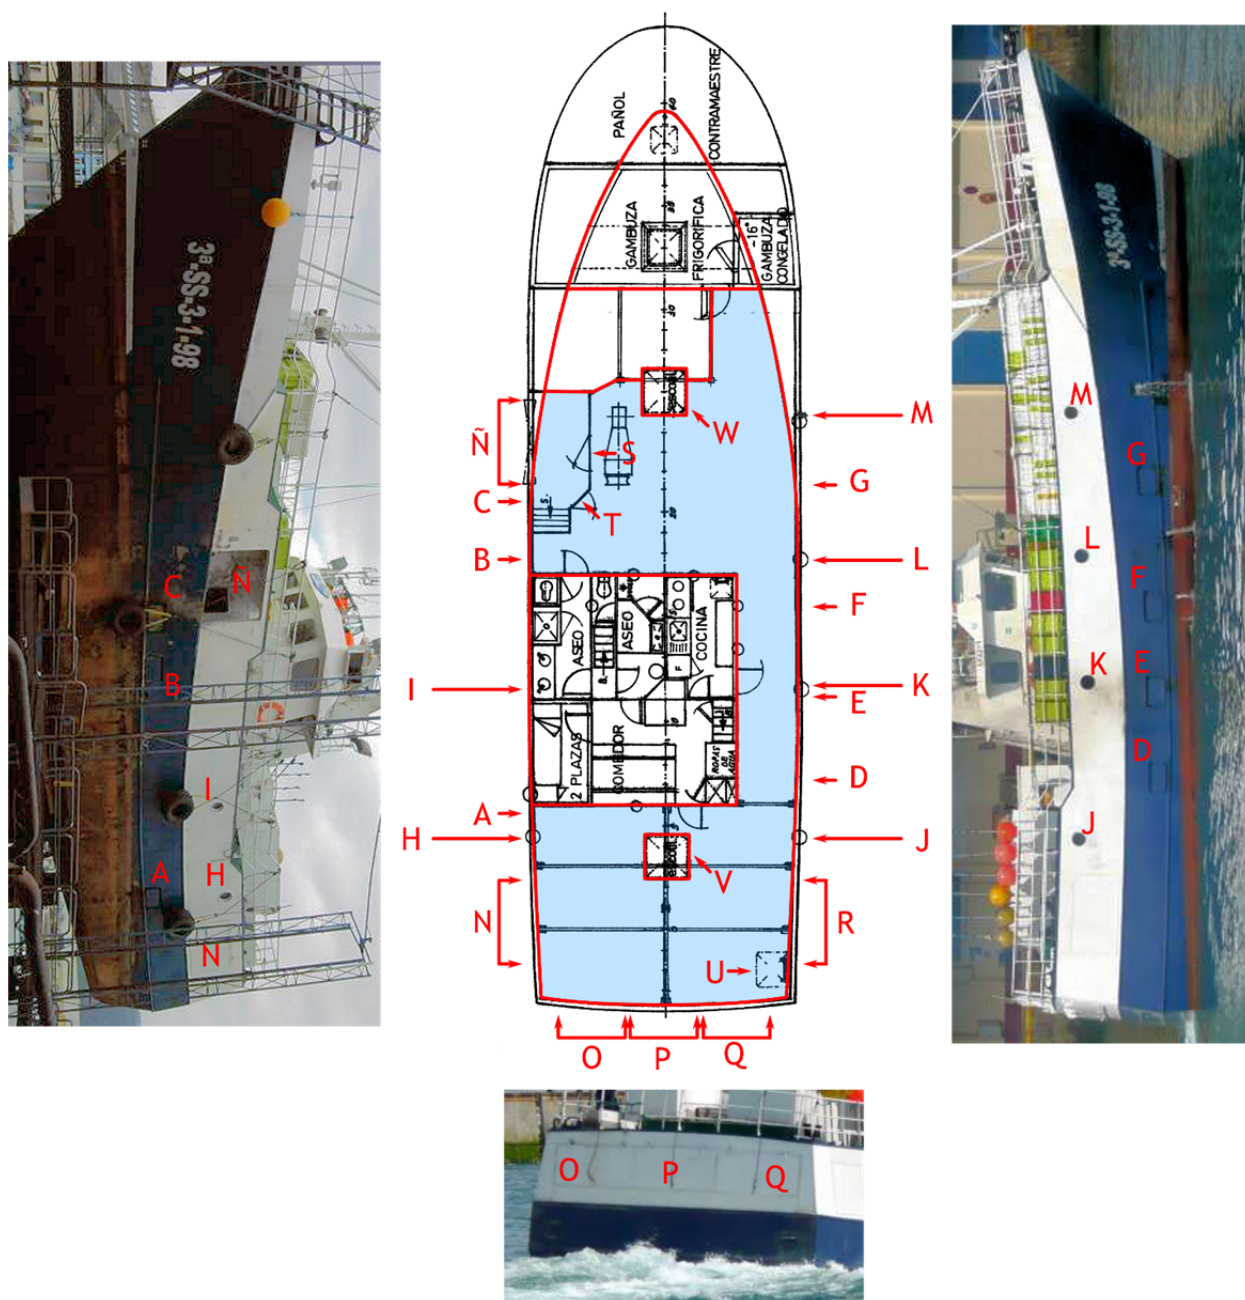
Figura 6. Aberturas en la superestructura del GURE UXUA (se ha marcado en azul el espacio de parque de pesca, sobre la cubierta principal)

La cubierta de trabajo del GURE UXUA era la principal, que se ha representado en la Figura 6. En los costados de su superestructura se encontraban las siguientes aberturas:

- A - G: Portas de desagüe rectangulares en el costado de babor, tres en babor (A, B y C) y cuatro a estribor (D, E, F y G), con unas dimensiones de 0,80 m × 0,25 m. Se encuentran al nivel de la cubierta principal. De acuerdo con la normativa que regula las portas, sus tapas deben ser de construcción satisfactoria a juicio de la Administración, y sus bisagras, pestillos, trincas o medios de cierre deben ser de acero inoxidable, latón o material similar.

- H e I: Portillos altos circulares en el costado de babor, con un diámetro de 0,36 m. Se encuentran a 1,80 m por encima de la cubierta principal.
- J, K, L y M: Portillos altos circulares en el costado de estribor, con un diámetro de 0,36 m. Se encuentran a 1,80 m por encima de la cubierta principal.

- N: Puerta de trabajo en el costado de babor a popa, de dimensiones 2,00 m × 1,10 m. Se encuentra a 1,35 m por encima de la cubierta principal.
- Ñ: Hueco de trabajo en el costado de babor a proa, de dimensiones 1,75 m × 1,30 m. Se encuentra a 1,35 m por encima de la cubierta principal y no dispone de puertas de cierre.

- O, P y Q: Puertas de trabajo en popa, de dimensiones 2,00 m × 1,10 m. Se encuentran a 1,35 m por encima de la cubierta principal.
- R: Puerta de trabajo en el costado de estribor a popa, de dimensiones 2,00 m × 1,10 m. Se encuentra a 1,35 m por encima de la cubierta principal.

- S: Puerta para el paso de la tripulación entre el parque de pesca y el espacio Ñ, en la cubierta principal.
- T: Puerta de trabajo para la recogida de los aparejos, desde el espacio Ñ al parque de pesca, en la cubierta principal. Se encuentra a 1,35 m por encima de la cubierta principal.

- U, V y W: Escotillas para acceso de personas y/o traslado de la carga entre la cubierta superior y la cubierta principal.

El parque de pesca, sobre la cubierta principal, no es un espacio estanco y los cierres de las aberturas en sus costados deben ser estancas a la intemperie, pero no al agua. Al no ser un espacio estanco dispone de portas de desagüe cuya función es evacuar el agua acumulada.

Era práctica habitual de la tripulación que, una vez finalizadas las tareas de pesca, las puertas N, O, P, Q y R se cerraran y bloquearan por medio de palomillas. También era habitual que durante la navegación las portas de desagüe A, B, C, D, E, F y G se cerraran también para evitar que por ellos entrara más agua del que desalojaban.

- Por una abertura que quedó abierta poco antes de descubrirse la inundación. El patrón ordenó echar al agua las volantas que estaban a popa en la banda de babor para tratar de compensar la escora; a pesar de que la maniobra fue infructuosa, ninguno de los tripulantes refiere que estuviera abierta alguna de las puertas de trabajo (denominadas N, O, P, Q, R en la sección 4.2 de este informe). A ello hay que añadir que los tripulantes, poco antes del abandono del buque, pudieron ver cómo salían por el hueco de pesca “Ñ” algunos aparejos de la pesca, indicativo de que la puerta de paso “S” o la de trabajo “T” estaban abiertas. Por todo ello el agua podría haber entrado a través de

las puertas “S” o “T” que comunicaban el hueco de pesca con el parque. Respecto a esta hipótesis, desde el puente de gobierno se puede acceder a la cocina situada en la cubierta principal, mediante una escotilla situada a estribor del puente. Si no se hace uso de esta escotilla el camino natural para acceder desde el puente hacia otros espacios del buque es pasando por el hueco de pesca a través de la puerta “S”. Por ello no es descartable que en algún momento la puerta “S” hubiera quedado abierta o mal cerrada, permitiendo que el fuerte oleaje hiciera embarcar agua en el parque de pesca a través del hueco Ñ.

- Por una porta de desagüe que hubiera perdido repentinamente su tapa. Si una de las portas de desagüe de la banda de estribor, que recibía directamente el oleaje, hubiera perdido su tapa, el agua se habría acumulado rápidamente en el parque de pesca, al no haber podido salir por el resto de las portas de desagüe, que se encontraban cerradas. La pérdida de la tapa podría deberse a los repetidos impactos del oleaje.

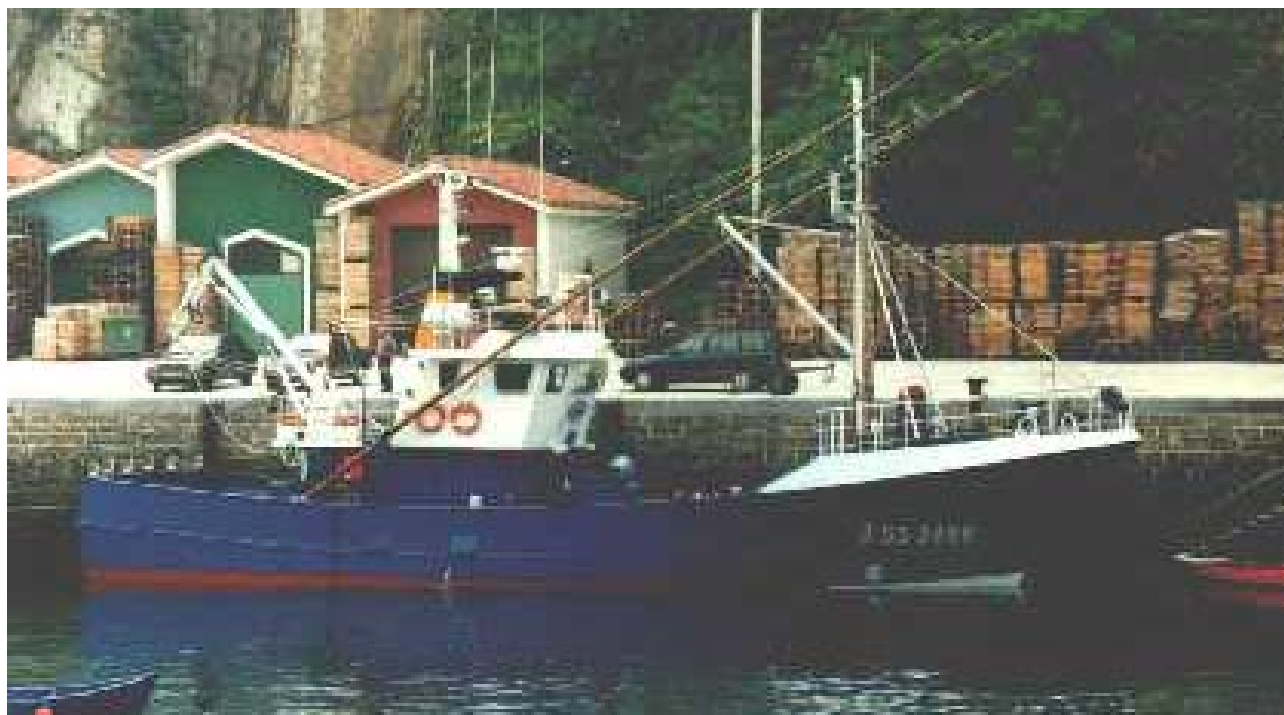
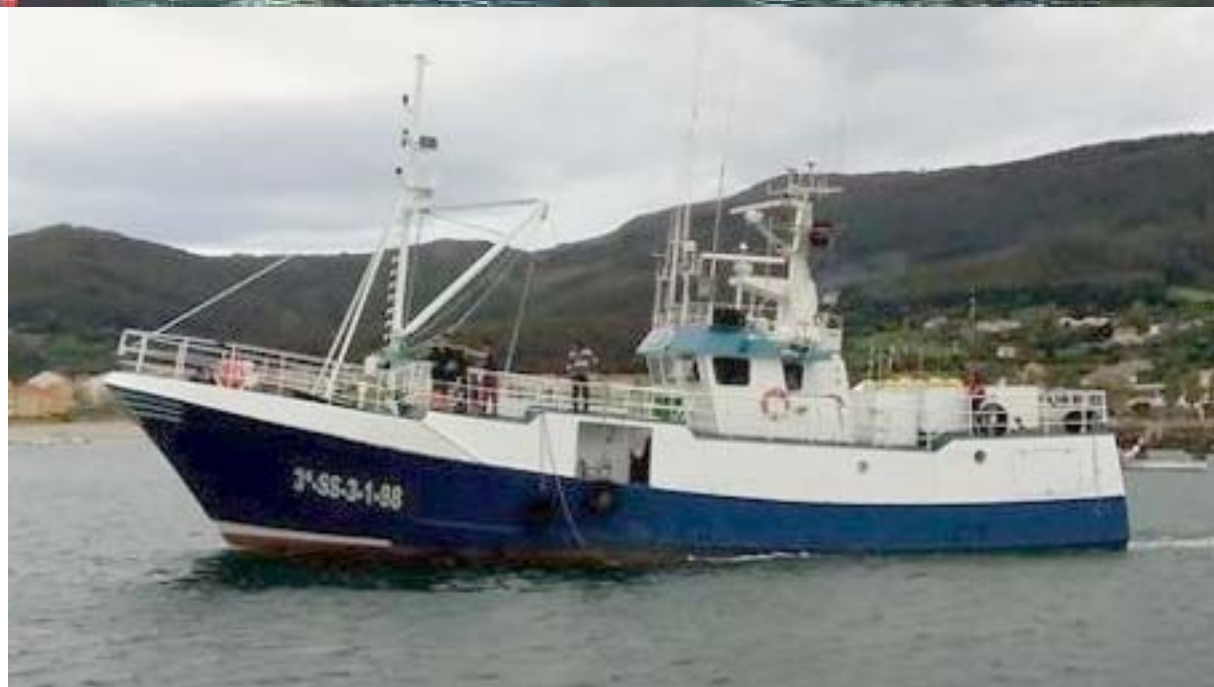
Figura 7. B/P GURE UXUA antes (arriba) y después (abajo) de las reformas.

En diciembre de 2005 la empresa Astilleros La Parrilla S. A. realizó una nueva reforma (Figura 7), con proyecto firmado por un ingeniero naval colegiado y autorización de la Capitanía Marítima de Avilés, consistente en:

- Cierre completo desde el castillo de proa existente hasta la estampa de popa.
- Instalación de nueva cocina, del sistema contra incendios, de aseos.
- Instalación en proa de una gambuza frigorífica.
- Aislamiento de la bodega de proa.
- Construcción de un nuevo camarote de dos plazas.

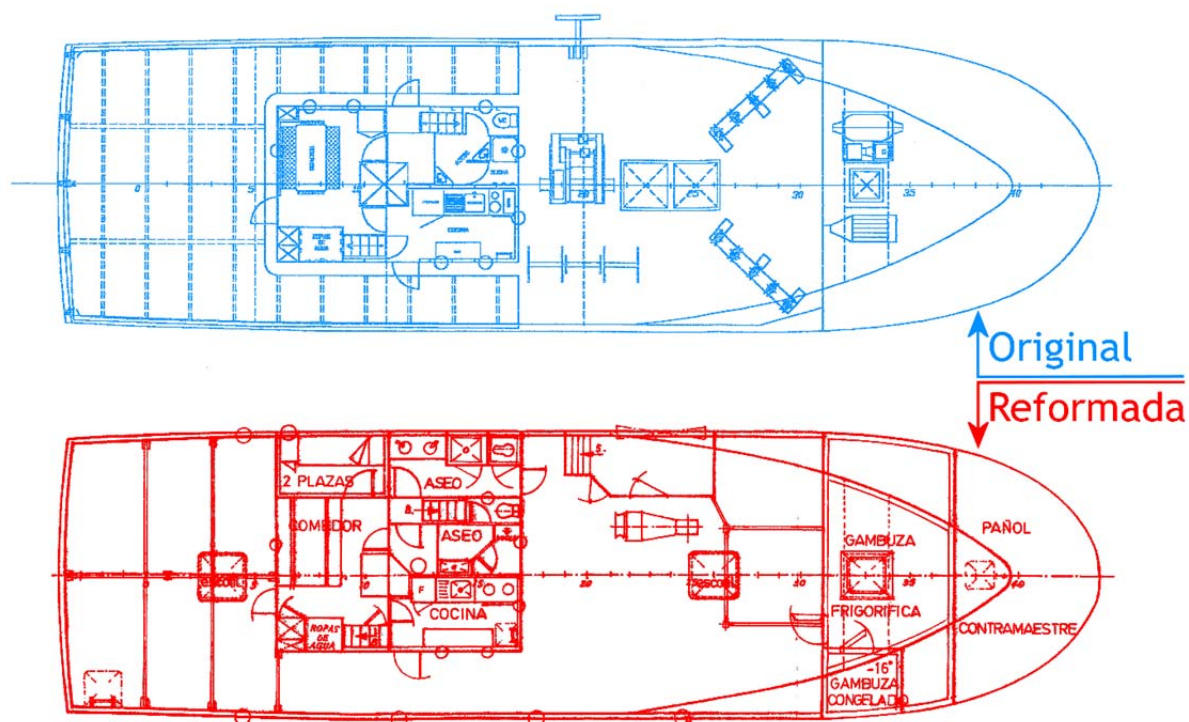
Figura 8. Comparación de la cubierta principal del GURE UXUA antes y después de la reforma.

Tras las obras de reforma se realizó un nuevo estudio de estabilidad (que incluyó una experiencia de estabilidad) con resultados satisfactorios. La cubierta principal pasó de tener inicialmente una distribución simétrica a tener finalmente una distribución asimétrica, véase Figura 8.
