COMISIÓN PERMANENTE DE  
INVESTIGACIÓN DE ACCIDENTES  
E INCIDENTES MARÍTIMOS

## INFORME CIAIM-23/2022

Accidente operacional a bordo del VOLCAN DE TENO durante el atraque en el puerto de Los Cristianos (Tenerife), el 12 de diciembre de 2021

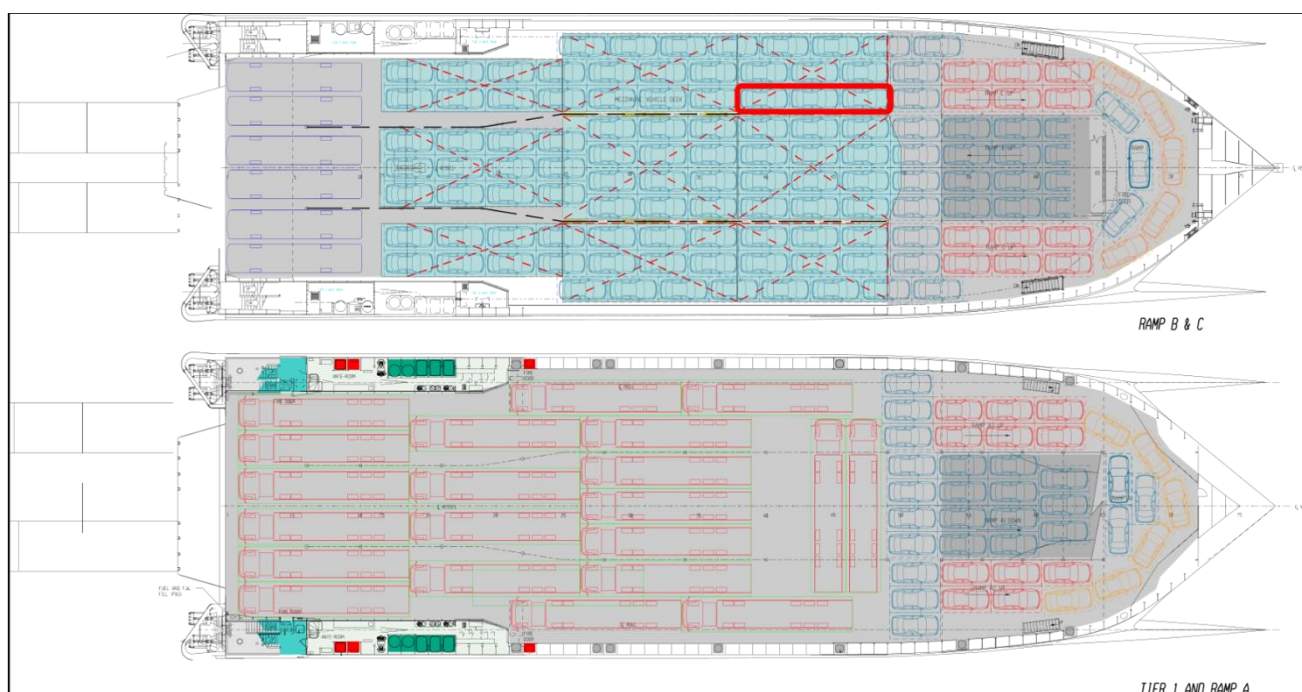
Una pasajera, al intentar acceder a su vehículo, aparcado en el borde de una de las cubiertas elevadas del garaje, se precipitó a la cubierta inferior. Un marinero, que estaba destrincando las motocicletas en la cubierta principal, observó la caída de la pasajera cuando intentaba acceder al asiento del acompañante del vehículo que compartía con su marido. El vehículo estaba situado en la calle interior del tramo de proa en la cubierta elevable de babor, y la orientación del vehículo era hacia proa. El carril interior se indica en rojo en la Figura 3.

Figura 3. Cubiertas de carga de vehículos del VOLCAN DE TENO, señalado la cubierta desde donde se produjo la caída. (Fuente: <https://incat.com.au>)

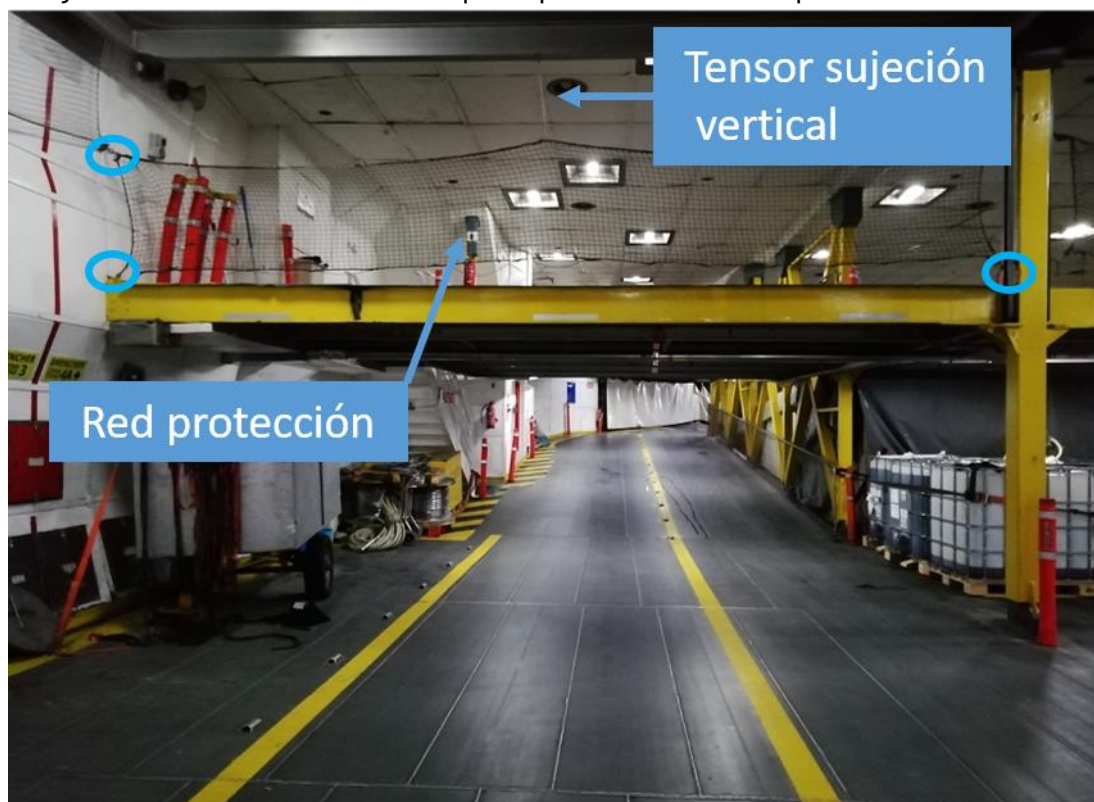
En la bodega de carga o garaje existían tramos de cubiertas elevables equipados con barandillas rígidas mientras que en otras zonas se utilizaban redes extendidas por tensores de acero sujetos por sus extremos a los puntales del garaje. Ver Figura 4 y siguientes.

Figura 4. Cubierta elevable de vehículos equipada con redes en el VOLCAN DE TENO. Indicado en azul tres de los cuatros puntos de anclaje y el tensor de sujeción vertical.

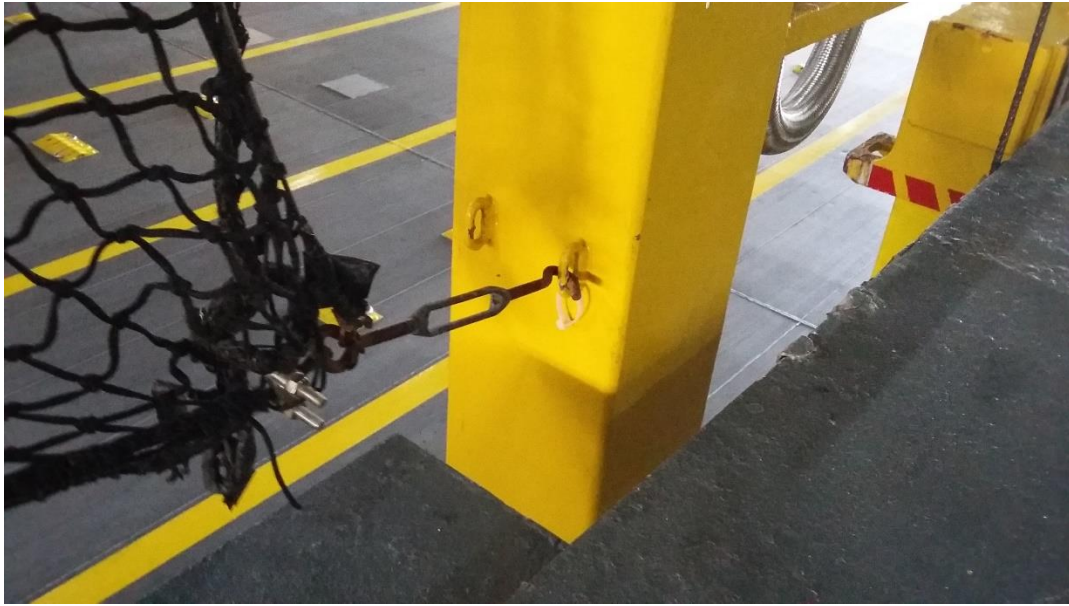
Otra pasajera que, en ese momento, intentaba acceder al vehículo contiguo pudo observar como la pasajera se precipitó desde el borde interior de la cubierta elevable sin que la red anti-caídas pudiera evitar la caída. La Figura 7 muestra el estado de la red, cedida, sin fijación alguna excepto por dos de sus extremos después de la caída de la pasajera. Véase en la Figura 5 detalle de una de las fijaciones de la red por sus extremos.

Figura 5. Detalle de una de las fijaciones inferiores de la red anticaídas.

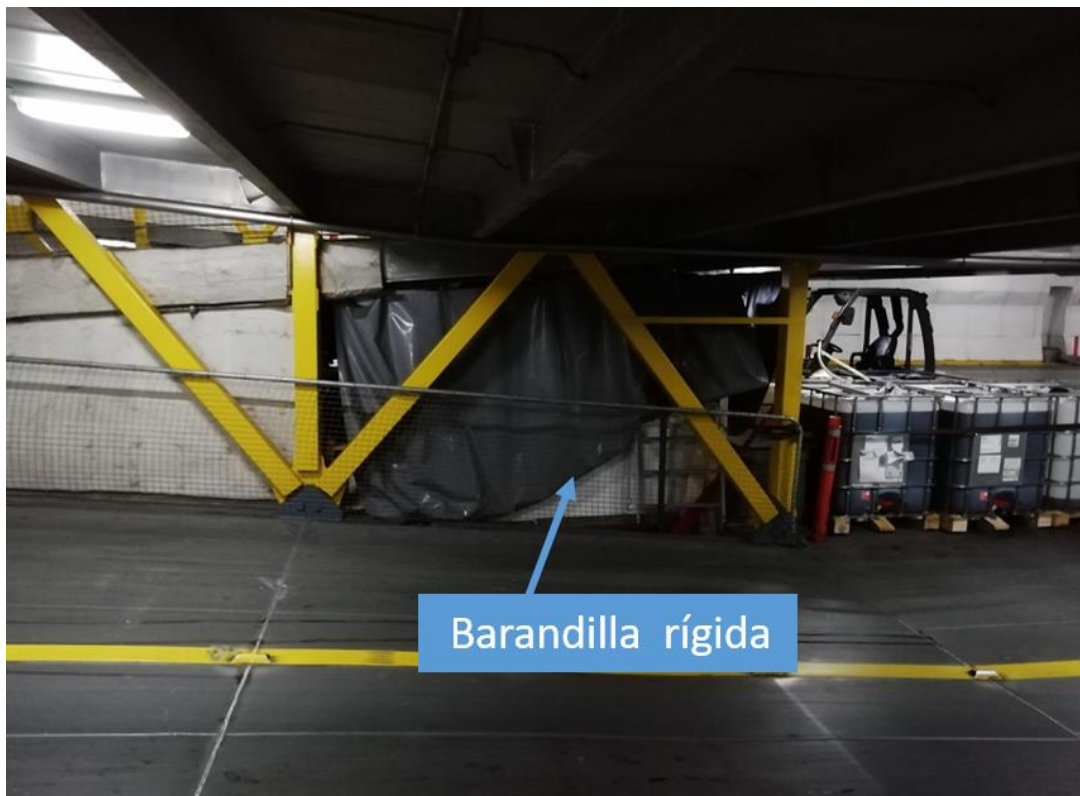
Figura 6. Tramo de rampa de vehículos equipada con barandillas rígidas a bordo del VOLCAN DE TENO .

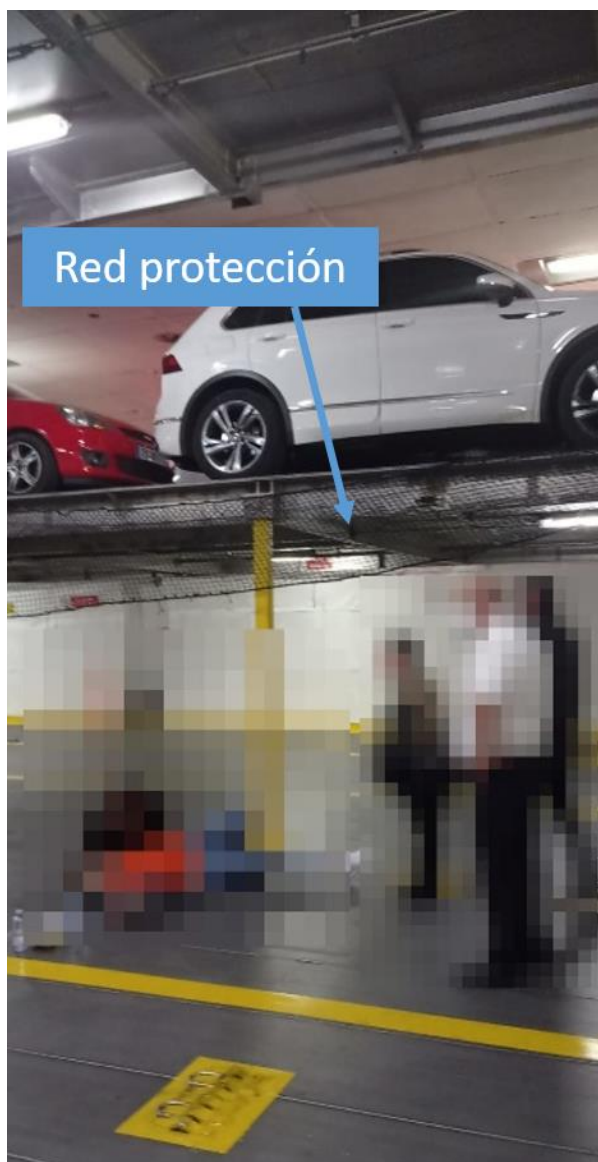
Figura 7. Vista de la cubierta elevable desde donde se produjo la caída. Indicada en azul la red protección cedida.

La caída de una pasajera desde la cubierta elevada del garaje a la cubierta inferior ocurrió porque las redes anti-caída no eran eficaces. La Compañía realizó en su día una evaluación inadecuada del riesgo de caída a distinto nivel, y solo después de producirse este accidente ha procedido a la instalación en la bodega de carga de los elementos necesarios para proteger a pasajeros durante las operaciones de embarco y desembarco de vehículos, a pesar de haber sido informada de ese riesgo por los tripulantes del buque.

1. Que compruebe periódicamente el estado de las protecciones frente a caídas a distinto nivel en todos los buques de su flota.
2. Que realicen una auditoría interna de su sistema de gestión de la seguridad para determinar la razón por la que no se tomaron medidas para mitigar un riesgo del pasaje identificado por la tripulación del buque, y que se tomen medidas para que los riesgos identificados recurrentemente por las tripulaciones son gestionados.

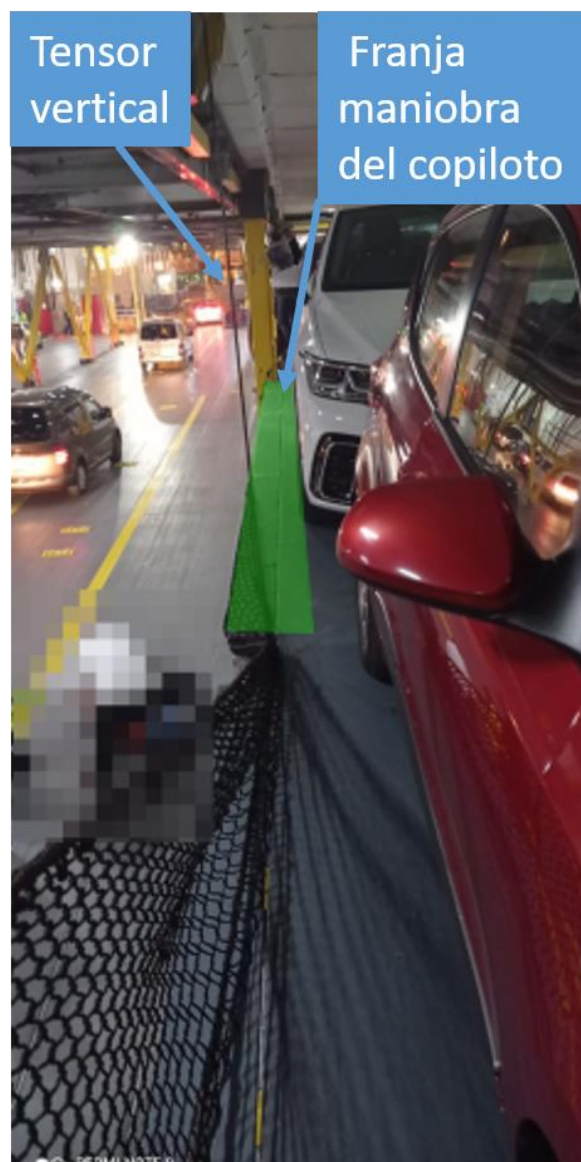
Las fotos de la zona donde se produjo el accidente tomadas justo después muestran el limitado espacio del que disponían los pasajeros para la apertura de la puerta de los vehículos estacionados en ese carril: la Figura 8 muestra en verde la franja de medio metro de ancho del que disponía la accidentada para maniobrar.

Figura 8. Cubierta elevable desde donde se produjo la caída. Indicada en verde el espacio de maniobra.

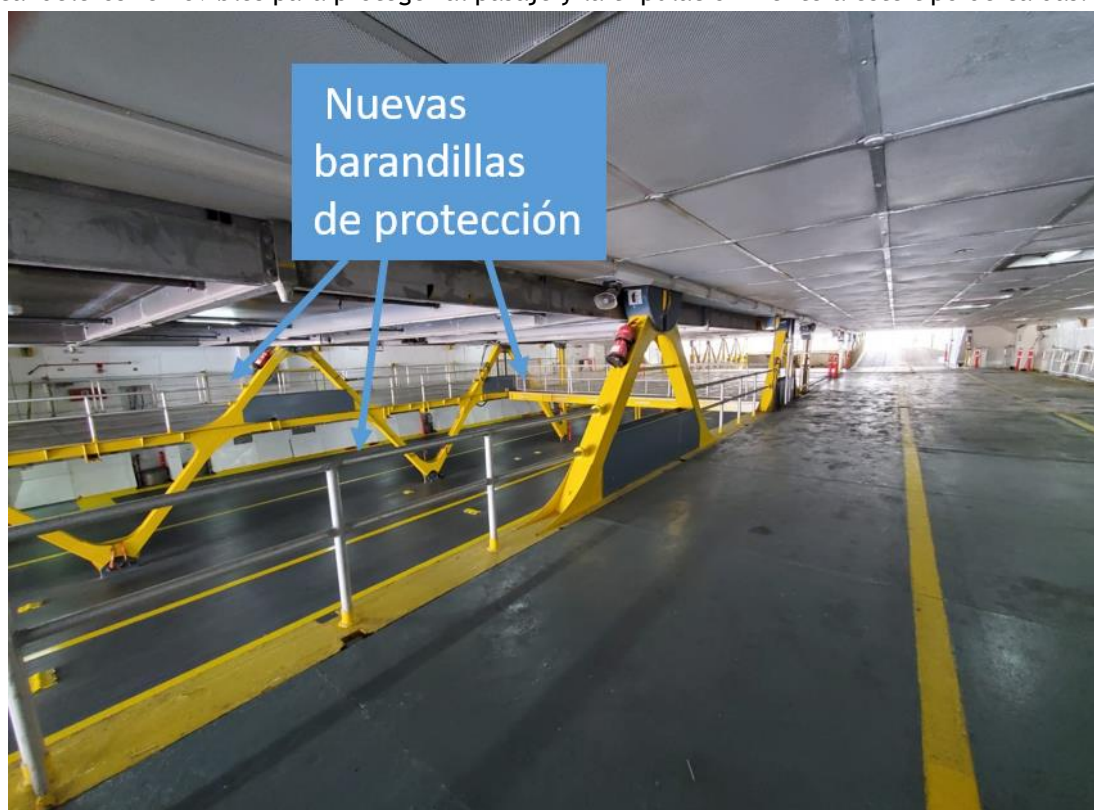
Figura 9. Cubiertas elevables de vehículos equipada con las nuevas barandillas rígidas en el VOLCAN DE TENO.

El día 23 de febrero del 2022, la Compañía notificó a la Capitanía Marítima de Santa Cruz de Tenerife la finalización de los trabajos de instalación de los medios de protección rígidos en los bordes de las cubiertas elevables de vehículos donde existe riesgo de caída desde altura. Ver el resultado de la instalación de las nuevas medidas de protección en la Figura 9 y la Figura 10.

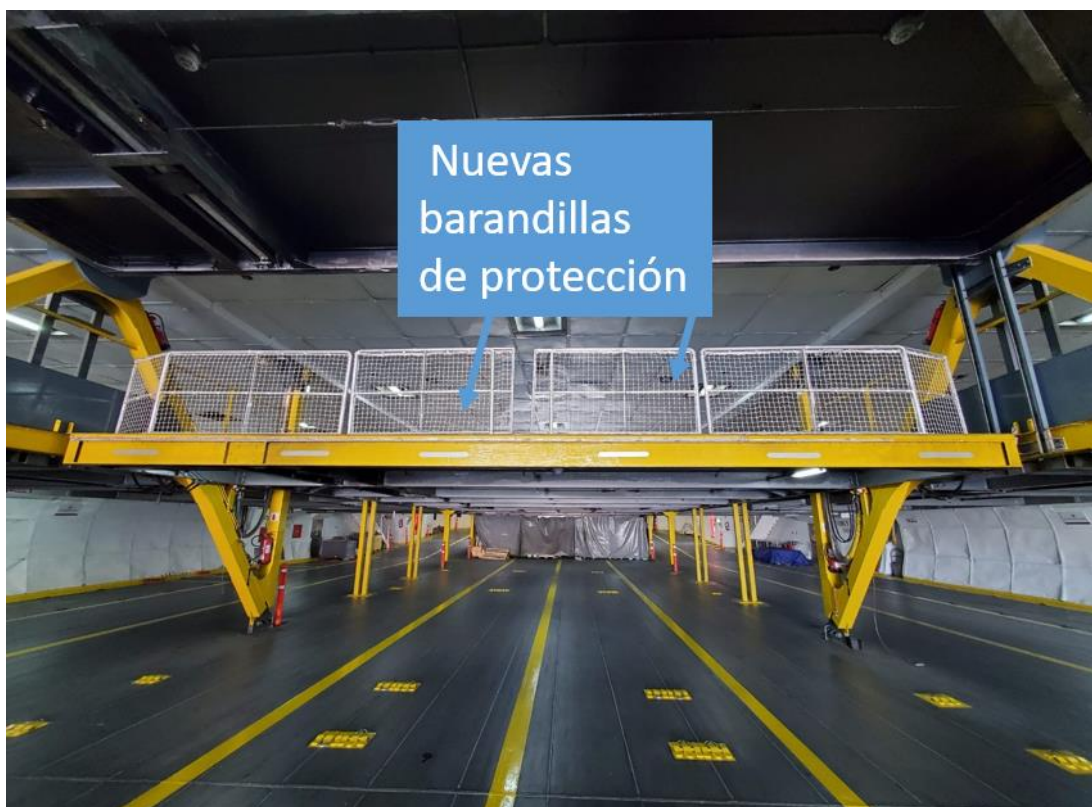
Figura 10. Cubierta elevable de vehículos equipada con las nuevas barandillas en el VOLCAN DE TENO.
