INFORME CIAIM-24/2022

Accidente operacional a bordo del pesquero KAXARRA, cuando se encontraba faenando en el Golfo de Vizcaya, con resultado de un fallecido, el 28 de septiembre de 2021

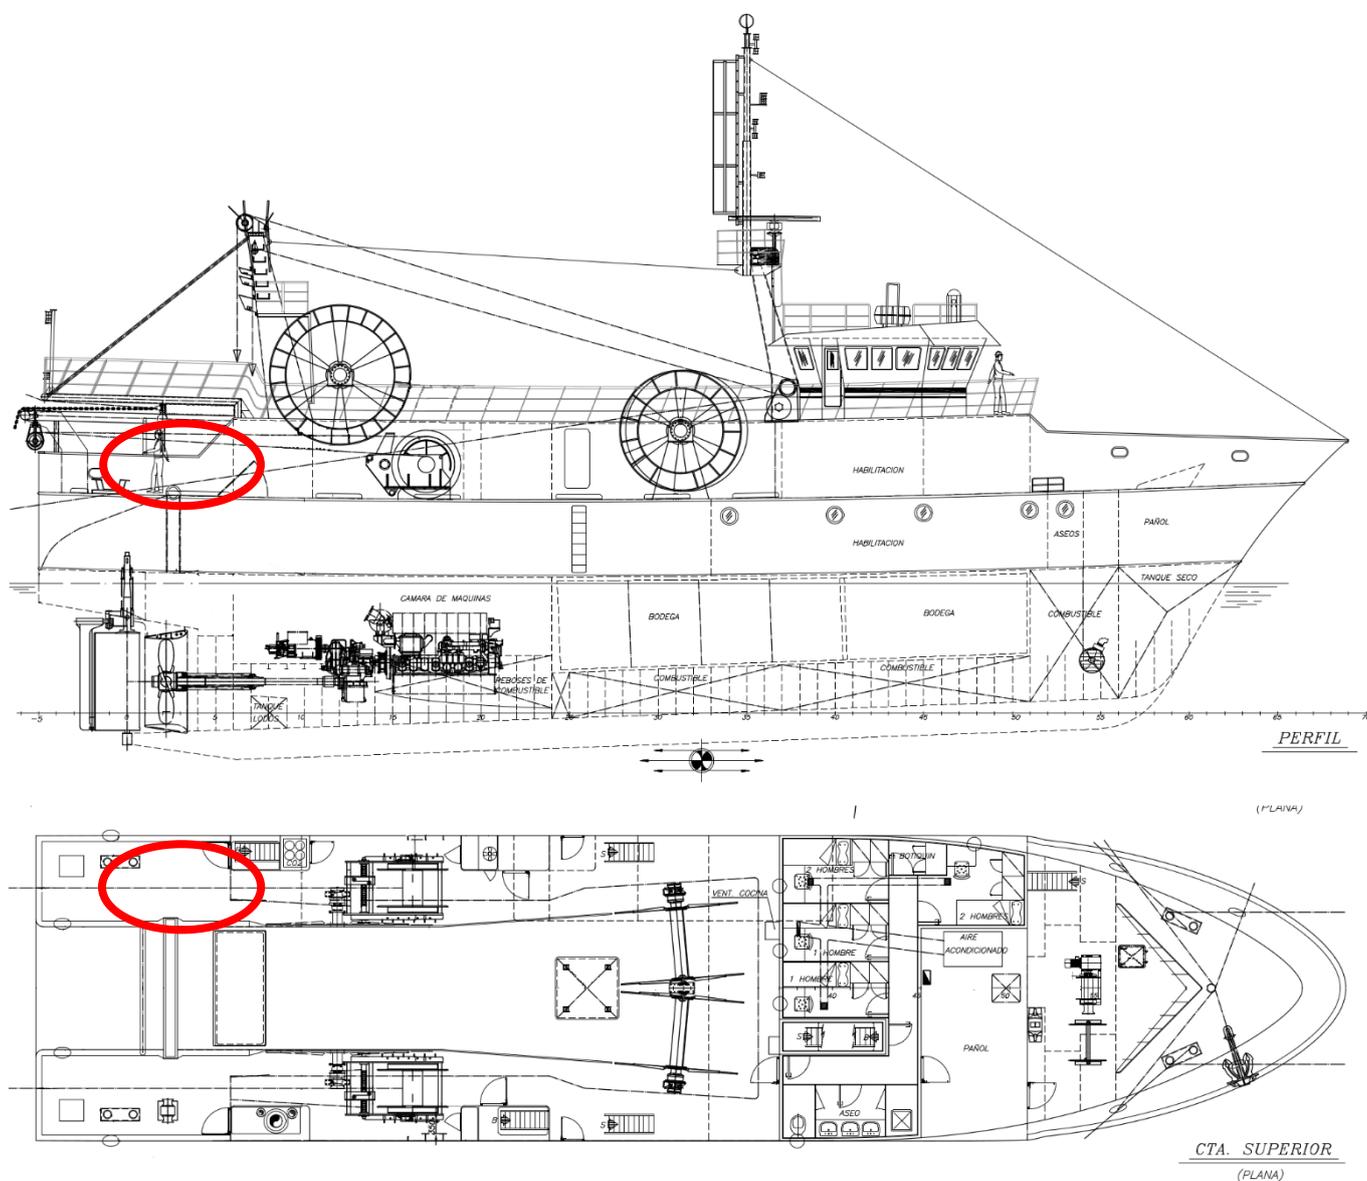
Figura 3. Vistas relevantes del Plano de Disposición General del KAXARRA.

En la Figura 3 se muestran las vistas de perfil y de la cubierta superior, por describir completamente el lugar de trabajo donde se produjo el accidente.

La zona donde el cable golpeó al marineró se indica con una elipse de color rojo.

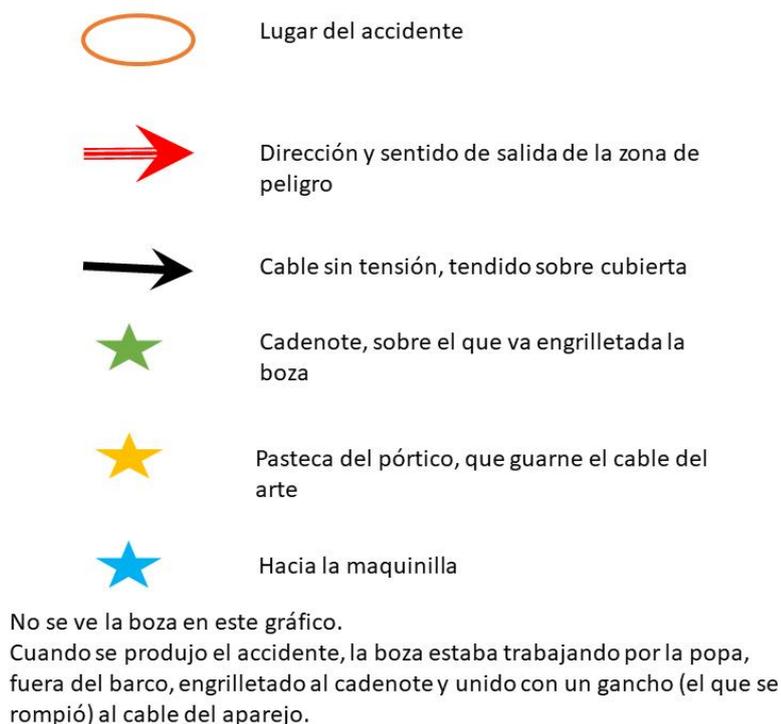
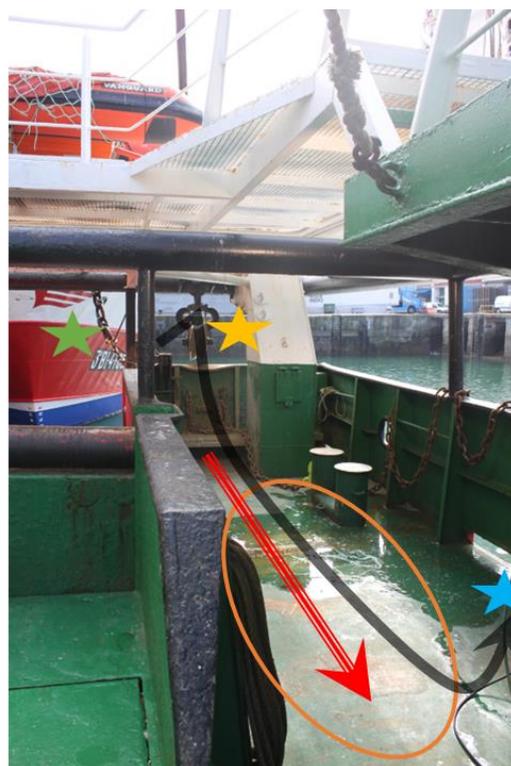
Figura 4. Representación sobre el lugar del accidente, situado en Cubierta Superior, a babor.

Según relatan los testigos, el marinero “A” fue golpeado por el cable del calamento que se encontraba flojo sobre cubierta, sin tensión hasta ese momento, en el tramo comprendido entre la maquinilla de arrastre y la pasteca⁶.

⁶ Representado en color negro en la Figura 4.

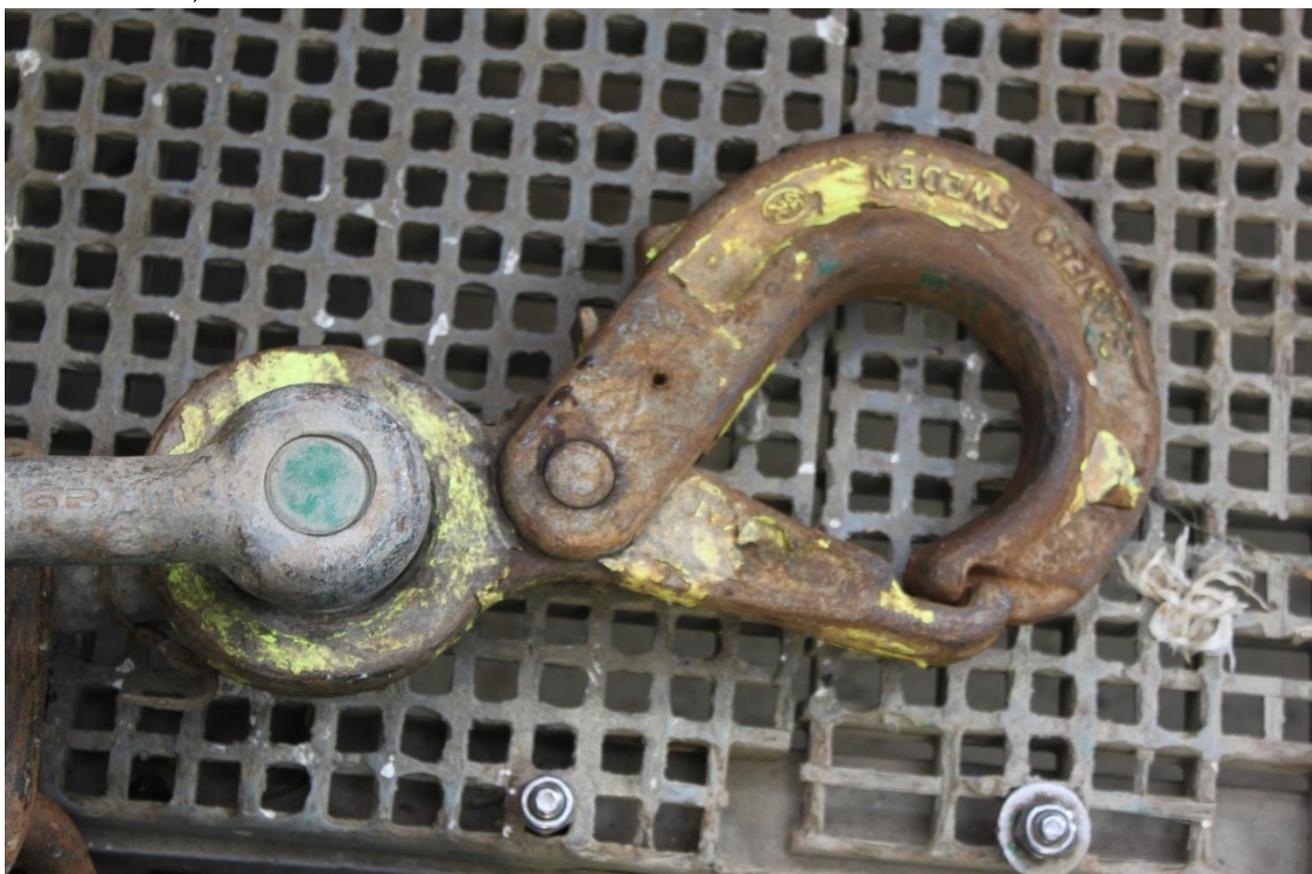
Figura 6. Gancho en operación a bordo del KAXARRA, idéntico al que falló.

Atendiendo a los testimonios recabados, el gancho que faltó es idéntico al que se muestra en la Figura 6. Las fotos del gancho roto (Figura 9) así parecen corroborarlo. Se trata de un gancho de tijera formado por dos piezas unidas por un bulón, común en el utillaje del KAXARRA. Su denominación es: “Gancho de seguridad OBK-16-10 GRABIQ” (parte nº Z101147) de la multinacional sueca GUNNEBO¹¹.

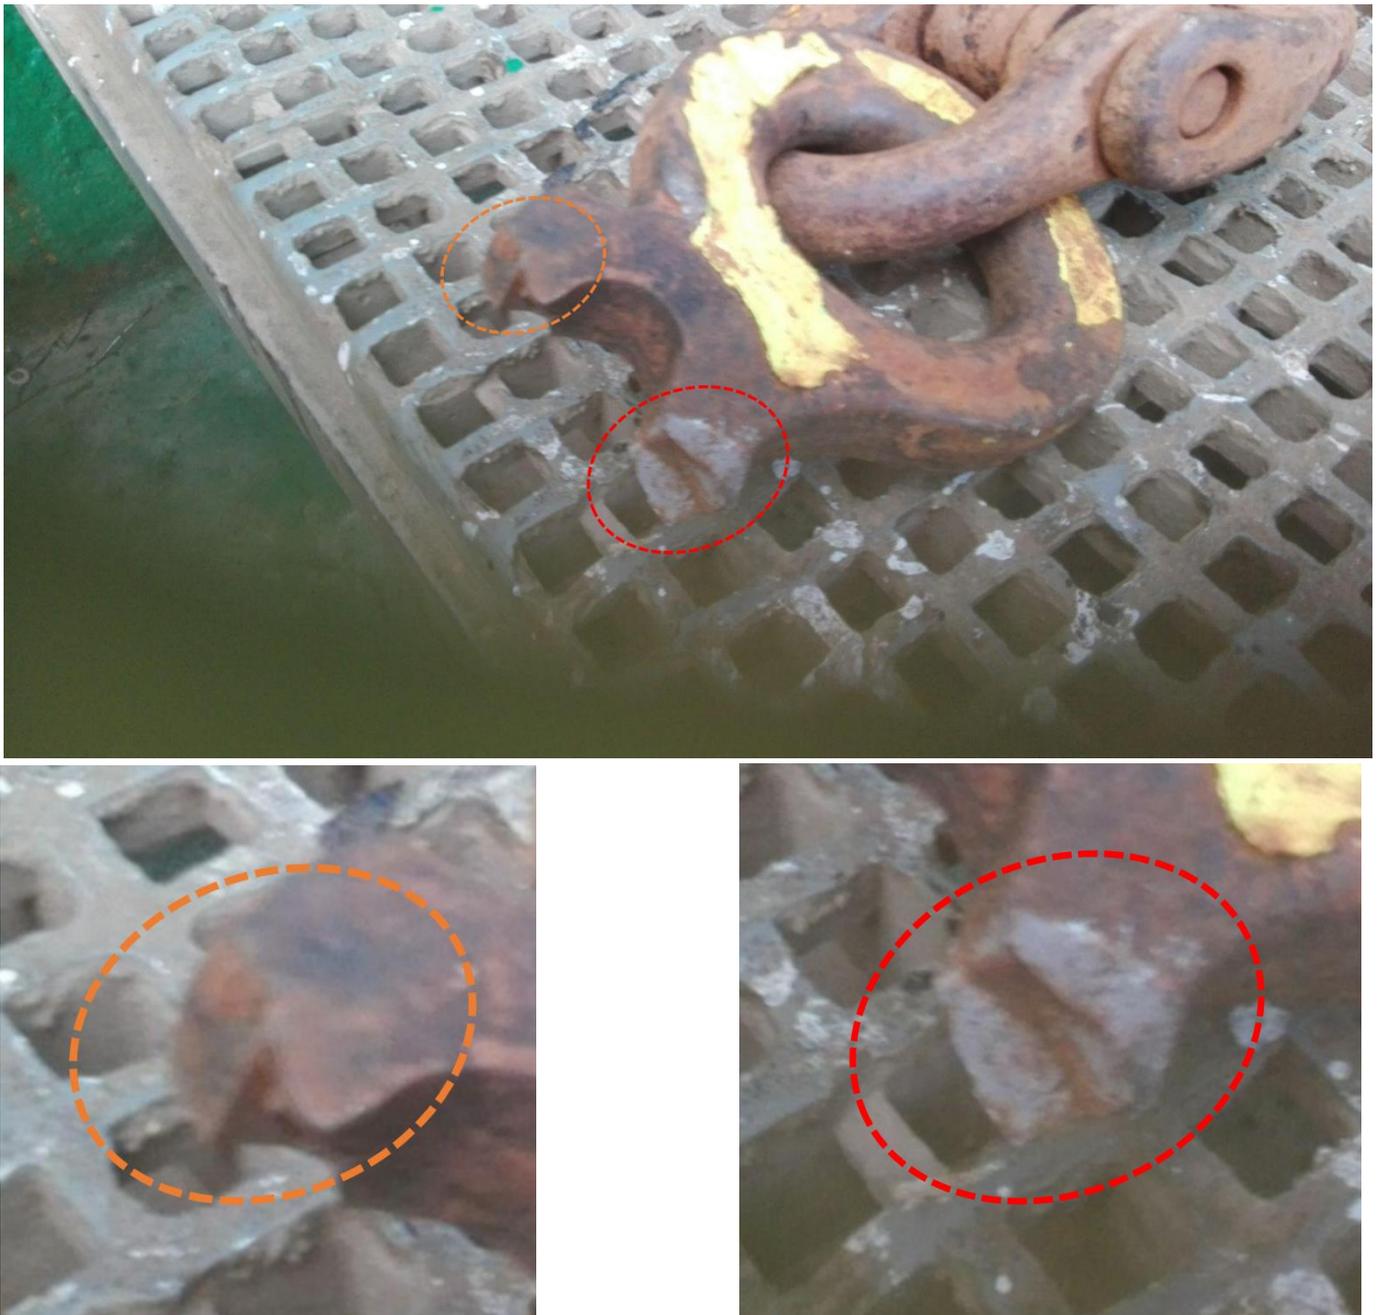
La pieza principal se rompió por la zona circundante del agujero del bulón, o cuello, cayendo los pedazos al mar. Se conservan únicamente las fotografías tomadas justo después del accidente, que se han incluido en el informe elaborado por el Servicio de Prevención ajeno¹² a raíz del accidente, ver Figura 9.

Se advierte que el gancho rompió por su cuello. En la zona de la rotura el agujero del bulón está deformado. También se advierte que el cuello del gancho expuesto muestra dos coloraciones distintas: la porción inscrita en la elipse naranja tiene una coloración de óxido, mientras que la inscrita en rojo aparece con la apariencia de metal vivo, pero surcado por una línea irregular también de óxido.

Los diferentes grados de oxidación que se observan en la sección de rotura del gancho podrían ser indicativos de que el gancho había sufrido un daño parcial con anterioridad al accidente, posiblemente por una o varias sobretensiones, que no llegaron a producir la rotura completa del cuello del gancho, pero que lo dejaron debilitado.

La deformación del cuello en la zona marcada con la elipse roja permite plantear una segunda hipótesis: que el bulón no tenía el ajuste adecuado en su alojamiento, posiblemente por desgaste excesivo de su casquillo, por lo que al tensar el cadenote transmitió más tensión a uno de los lados del cuello.

Ninguna de estas hipótesis, como causa principal de la rotura, se ha podido contrastar mediante una comprobación dimensional del bulón y su alojamiento y un análisis metalográfico de la fractura, dado que el armador no conservó la pieza rota tras el accidente.

Figura 9. Resto del gancho que falló, y detalles de las zonas de rotura en su cuello. Fuente: Servicio de Prevención ajeno ASPY.

Pudo haber fallado la supervisión de estos elementos a bordo. La rotura del gancho demuestra que las inspecciones realizadas no detectaron las grietas del orificio del bulón. Es difícil detectar dichas grietas a simple vista, pues la parte móvil no desmontable del gancho tapaba la zona de propagación de las grietas.

- b) Informar a la persona responsable de aquellos utillajes que se sospeche que se encuentran deformados, agrietados, que no cierran, etc. para su descarte y sustitución.

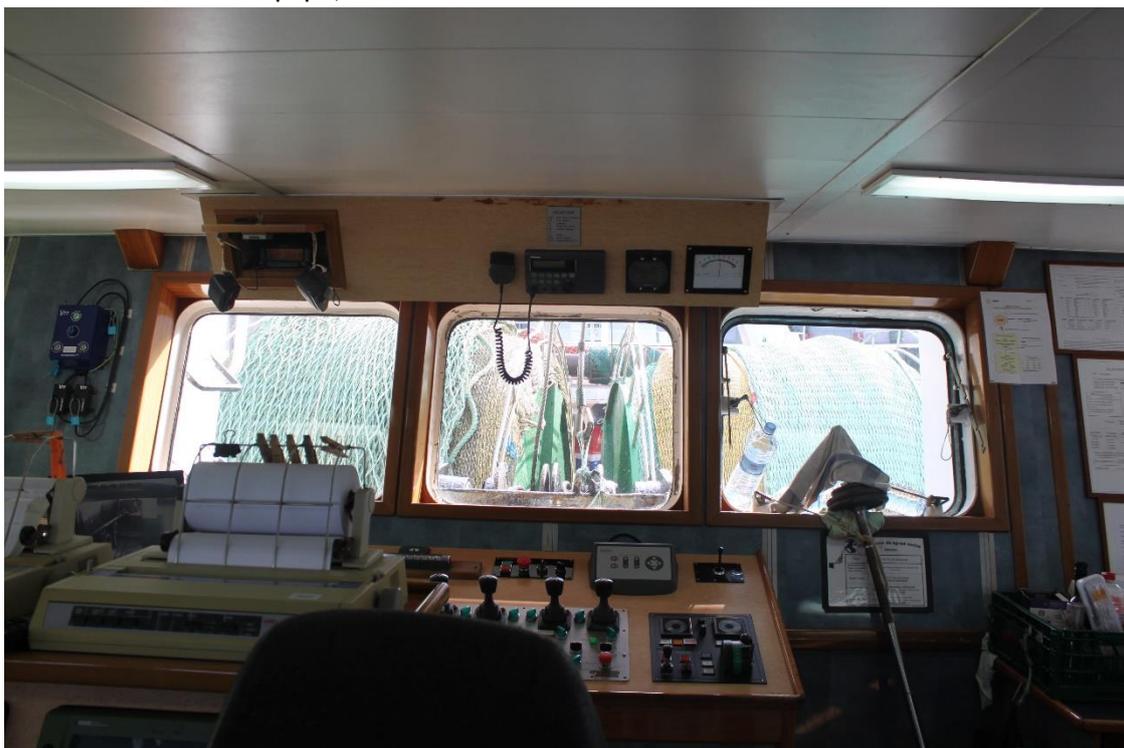
La visibilidad desde el puente de la zona de maniobra era limitada, como se puede observar en la Figura 11. La foto está tomada mirando hacia popa, hacia la zona de maniobra.

Figura 11. Visibilidad desde el Puente de la zona de maniobra. En primer plano, consola de gobierno de maquinillas.

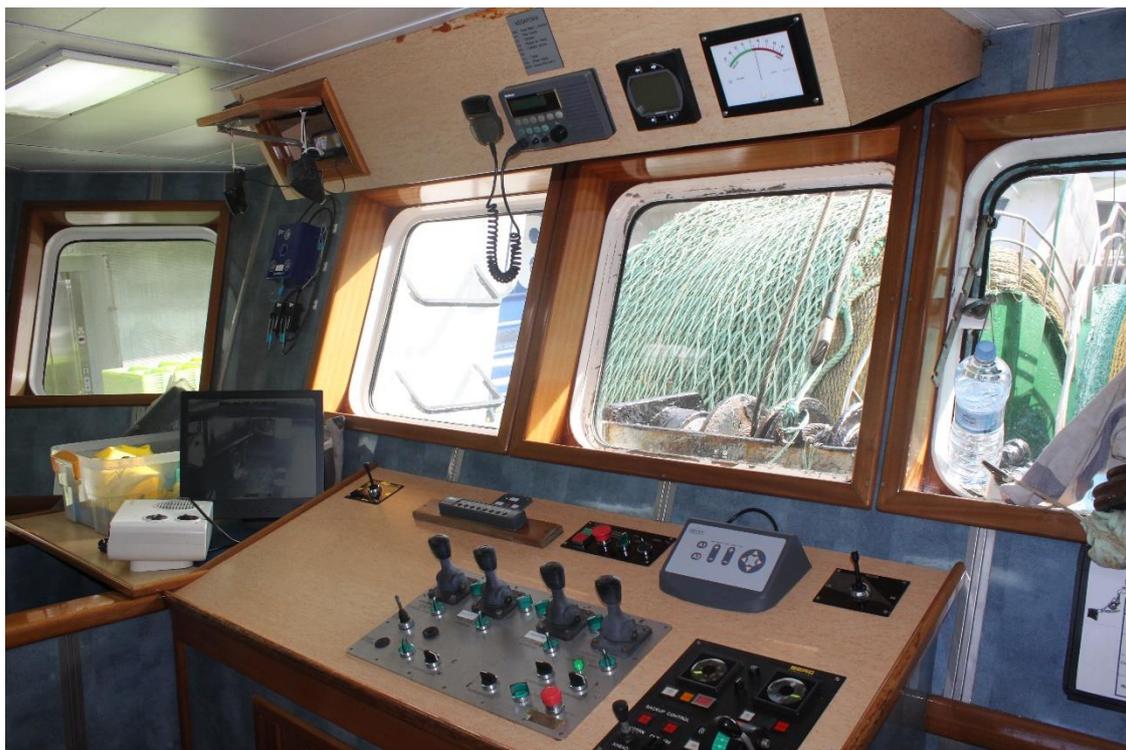
Figura 12. Monitor de vigilancia a la izquierda de la foto (costado de estribor del buque).

Para soslayar esta dificultad, el buque estaba dotado de un sistema de videovigilancia²⁰ cuyo monitor tenía el patrón a estribor popa, mirando hacia la maniobra, a su izquierda. Véase Figura 12.

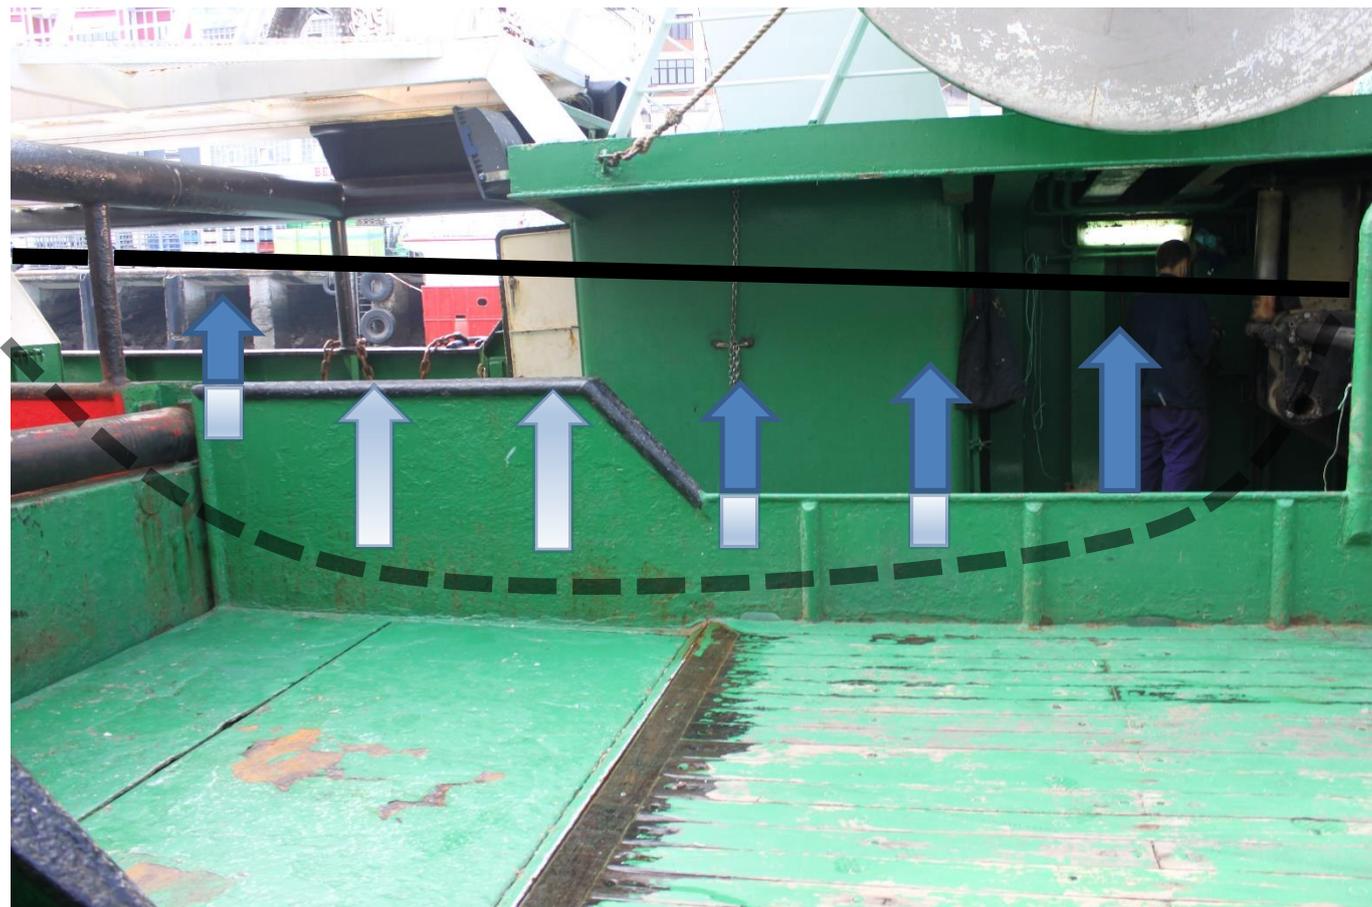
Figura 14. Cable poniéndose repentinamente en tensión. Vista de la vía de salida hacia la parte central de la cubierta y zonas de proa.

Tras enganchar la boza al cable del aparejo, aquella entró en tensión a la vez que se liberaba de la misma al cable de arrastre. La tensión en un inicio no era importante. La boza iría cogiendo tensión paulatinamente a medida que los patrones incrementaban la propulsión dando tiempo a la tripulación, en condiciones normales, a alejarse de la zona de peligro.
