## INFORME CIAIM-25/2018

Hundimiento de la embarcación OLISAN a 4,5 millas al Noroeste  
cabo Prior, el 29 de marzo de 2017

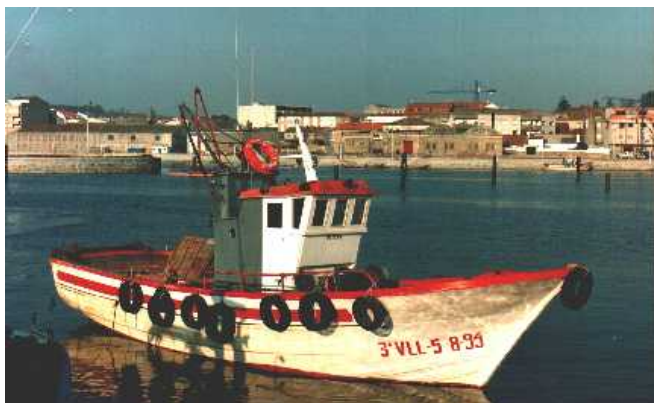
Figura 1. Embarcación OLISAN

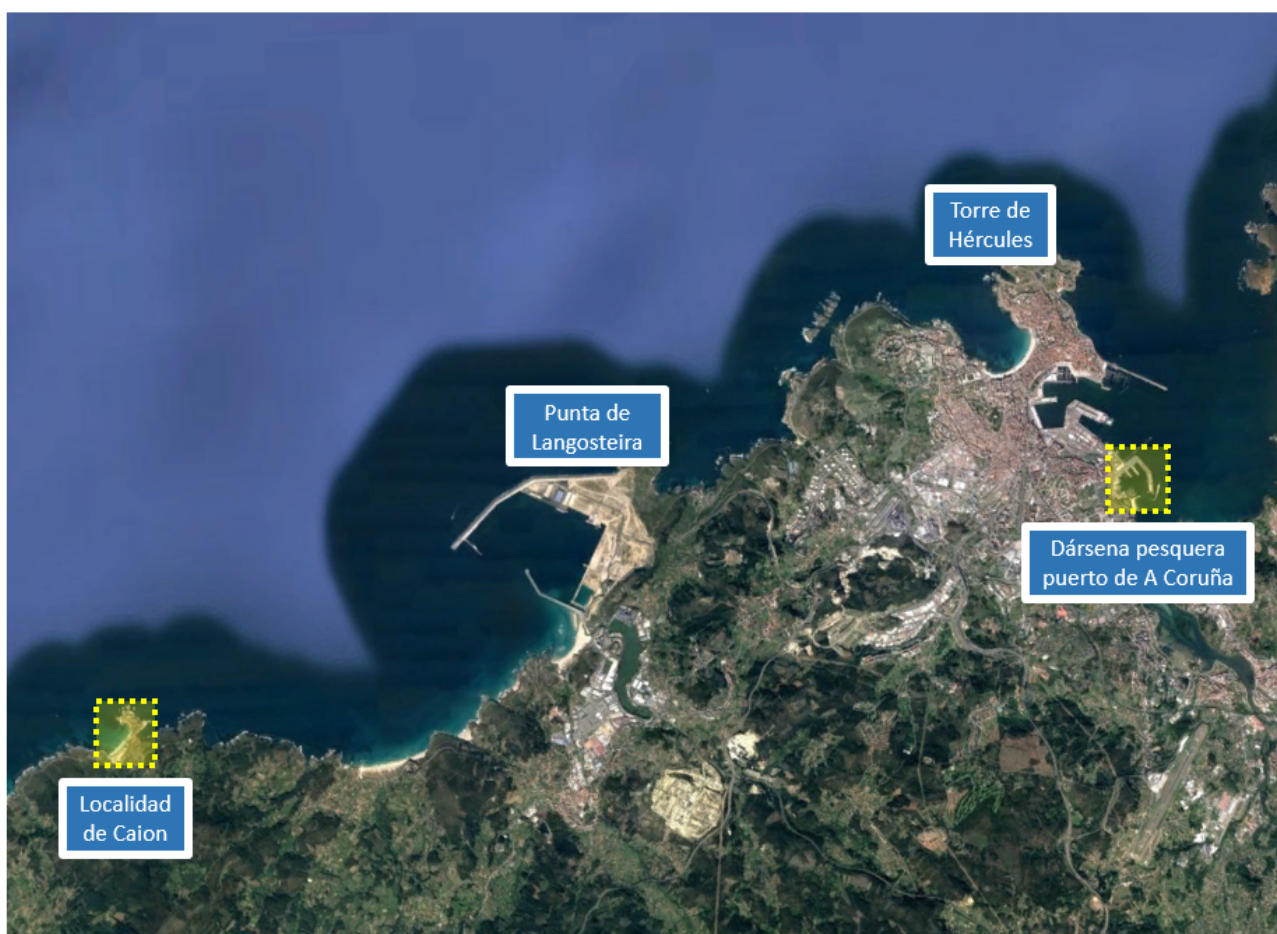
Figura 3. Zona de faena de la E/P OLISAN en los días previos al accidente

La E/P OLISAN navegaba cerca de la costa de A Coruña en el momento del accidente (ver Figuras 3 y 4). Sin embargo, tanto el contenido de la resolución de tripulación mínima, como el del rol de despacho y dotación, autorizaban la navegación de la embarcación en un área restringida, delimitada en dichos documentos, que no incluía la zona en la que navegaba.

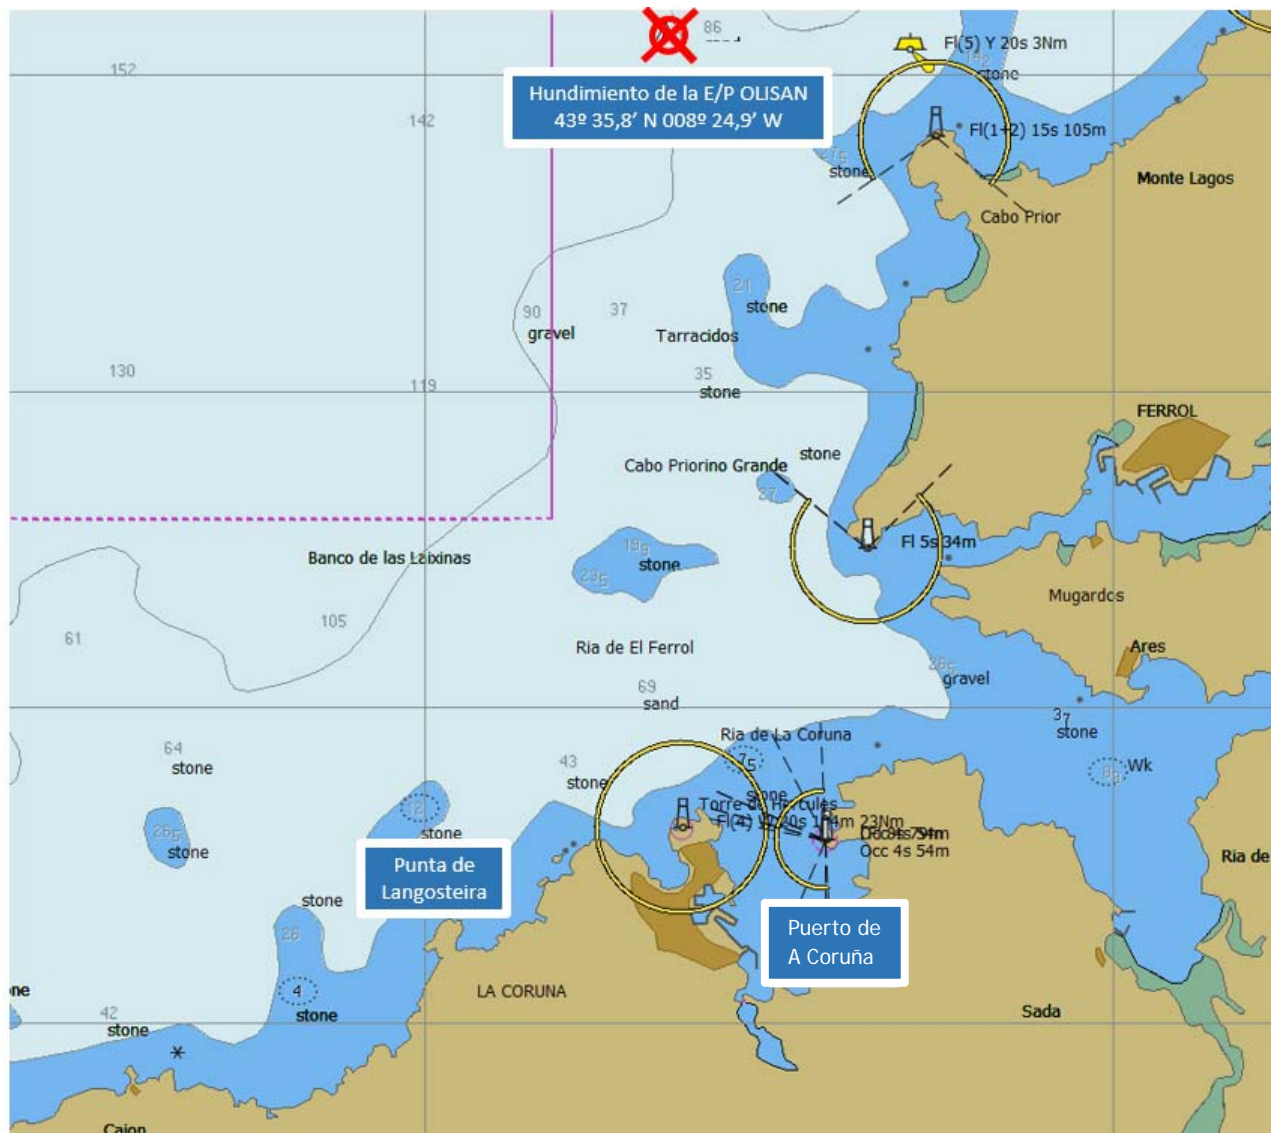
Figura 4. Localización del hundimiento de la E/P OLISAN

La dotación del H/S HELIMER-209 detectó en la zona del hundimiento una mancha irisada de unos 200 metros de longitud por unos 10 metros de anchura y marcó los objetos de la embarcación que quedaron a flote para ser recogidos después. A continuación, el H/S HELIMER 209 se retiró de la operación de salvamento para dirigirse a su base.

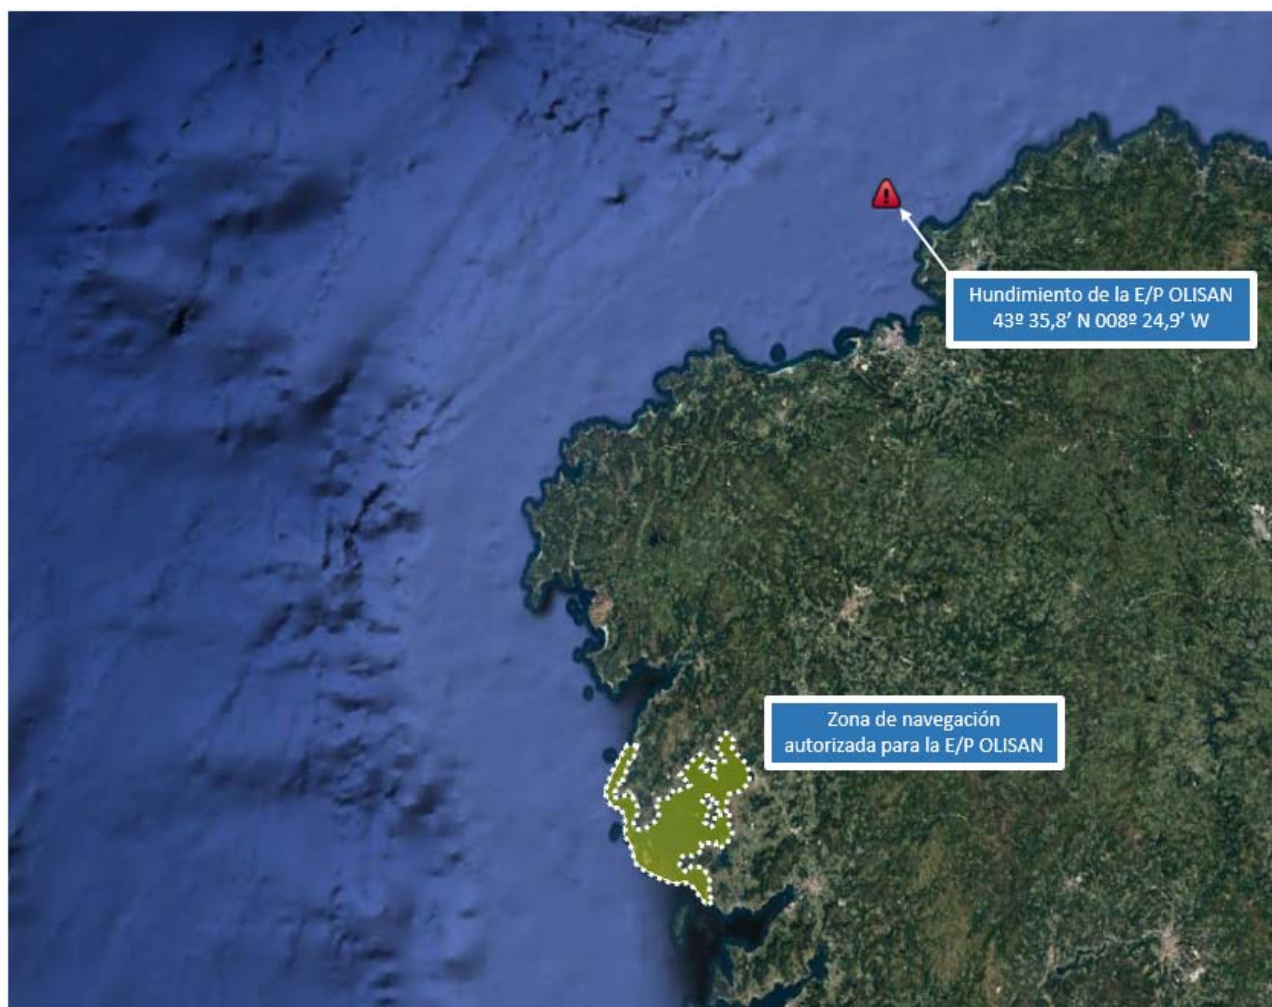
Por lo tanto, queda de manifiesto que la embarcación navegaba en una zona distinta de la zona en la que estaba autorizada a navegar. La relevancia de esta práctica, más allá de que pudiera constituir una infracción administrativa, reside en el hecho de que las exigencias en materia de seguridad marítima vienen determinadas por el tipo de embarcación y las condiciones del entorno en el que navega, pues no es lo mismo la navegación a menos de una milla de la costa o en una zona de aguas abrigadas, como la ría de Vilagarcía de Arousa, que la navegación en aguas abiertas, como la localización en la que tuvo lugar el accidente, con unas condiciones de viento y oleaje potencialmente peores (ver figura 5).

Figura 5. Zona de navegación autorizada para la E/P OLISAN y localización del accidente, a unas 60 millas náuticas

Es importante para la seguridad de las embarcaciones y sus tripulaciones no navegar fuera de las zonas para las que tienen autorización. Dichas zonas quedan definidas por la documentación relativa a la embarcación, al equipo a bordo de la misma y a las titulaciones de los miembros de la tripulación, debiendo comprobarse toda esta documentación por la Administración Marítima a la hora de realizar el despacho.
