COMISIÓN PERMANENTE DE
INVESTIGACIÓN DE ACCIDENTES
E INCIDENTES MARÍTIMOS

INFORME CIAIM-30/2022

Vuelco y posterior hundimiento del remolcador GAVIOTA en la Ría de Pontevedra (Pontevedra), el 13 de noviembre de 2020

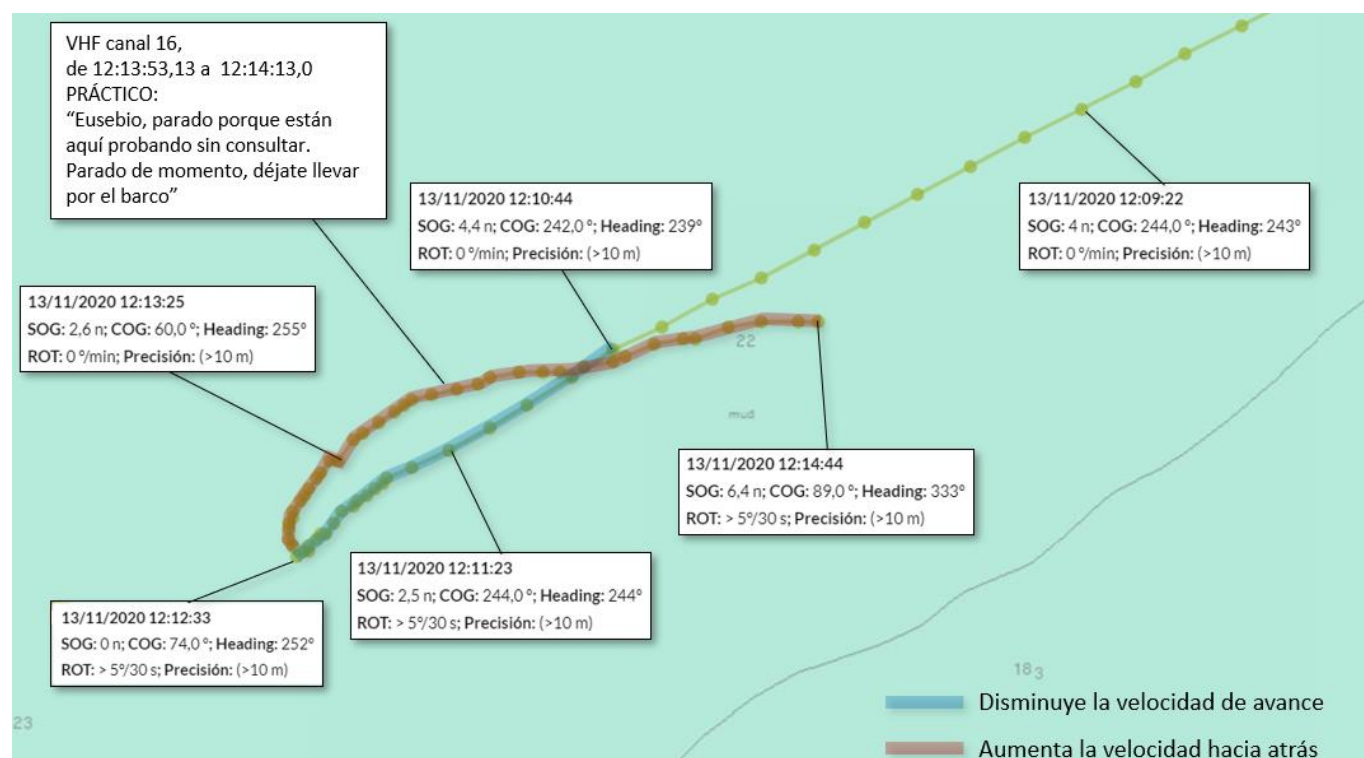
Figura 8. Últimas posiciones AIS del GAVIOTA (horas UTC)

Según se puede comprobar en las posiciones AIS del GAVIOTA (Figura 8), la maniobra transcurría sin novedad avanzando a unos cuatro nudos hasta las 13:10:44 (12:10:44 UTC), momento en el que el HERMANOS GANDON CUATRO invirtió máquina atrás. El GAVIOTA fue reduciendo su velocidad de avance hasta las 13:12:33, momento en el que el remolcador se detuvo completamente, para luego comenzar a ser remolcado hacia atrás. El aumento de velocidad hacia atrás fue progresivo, alcanzando su máxima velocidad de 6,4 nudos a las 13:14:44. En total transcurrieron cuatro minutos, y el GAVIOTA fue remolcado hacia atrás durante dos minutos.

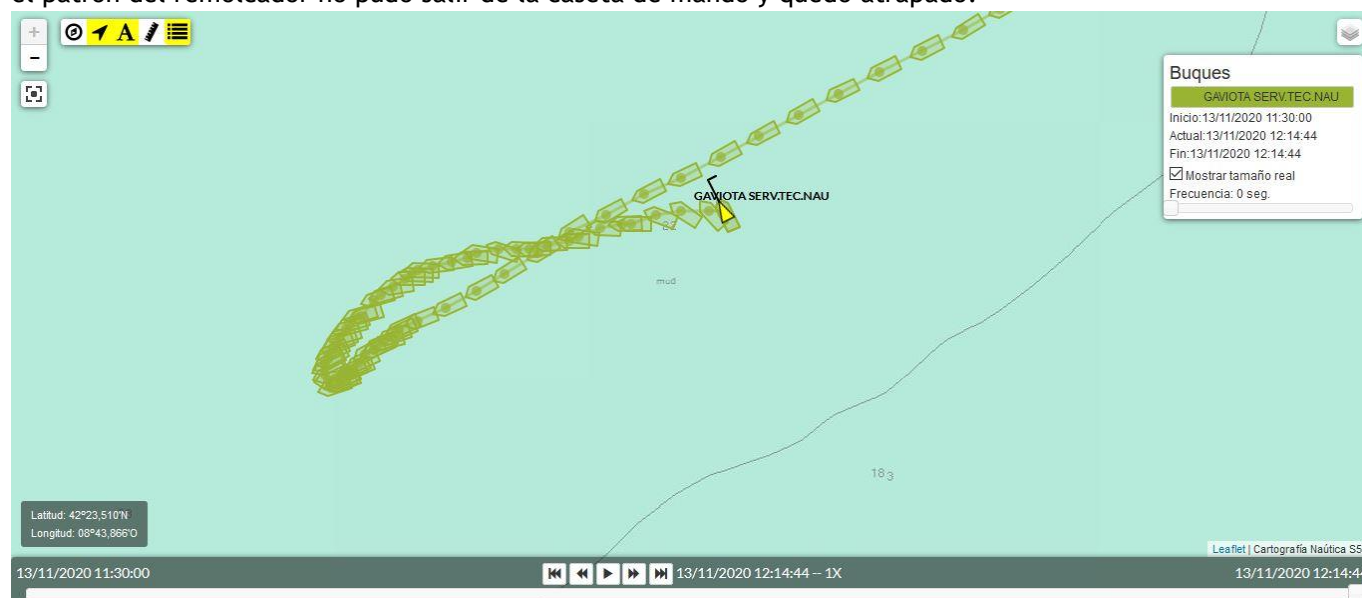
A las 13:14:24 horas, el remolcador GAVIOTA volcó hacia estribor arrastrado por el cabo de remolque, tras escorarse demasiado hacia esa banda. El marinero que estaba en la cubierta del GAVIOTA logró saltar al mar, pero el patrón del remolcador no pudo salir de la caseta de mando y quedó atrapado.

Figura 9. Derrota del GAVIOTA en los minutos previos a su vuelco, se aprecia que en los últimos segundos la embarcación se atraviesa a la mar.

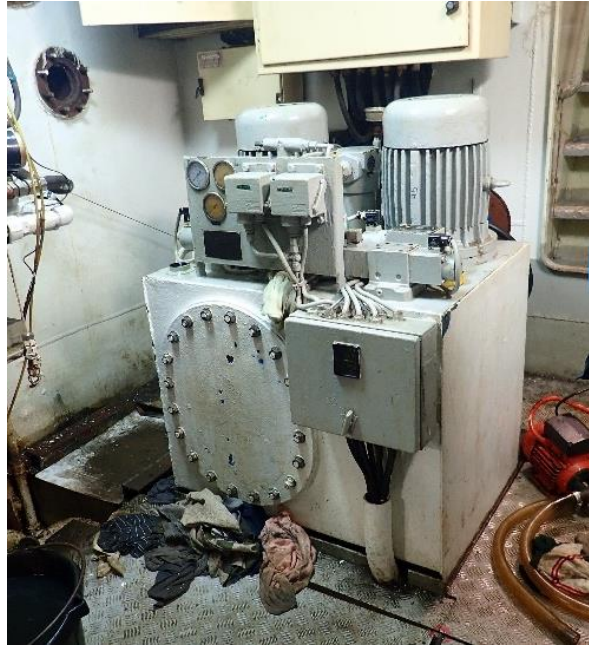
Figura 15. Unidad de potencia hidráulica y paños para recoger el aceite derramado

Según declaraciones, en el momento del accidente, el aceite tenía tanto aire atrapado que su nivel había subido hasta rebosar de la unidad de potencia hidráulica a través del tapón, causando un derrame en la cámara de máquinas.

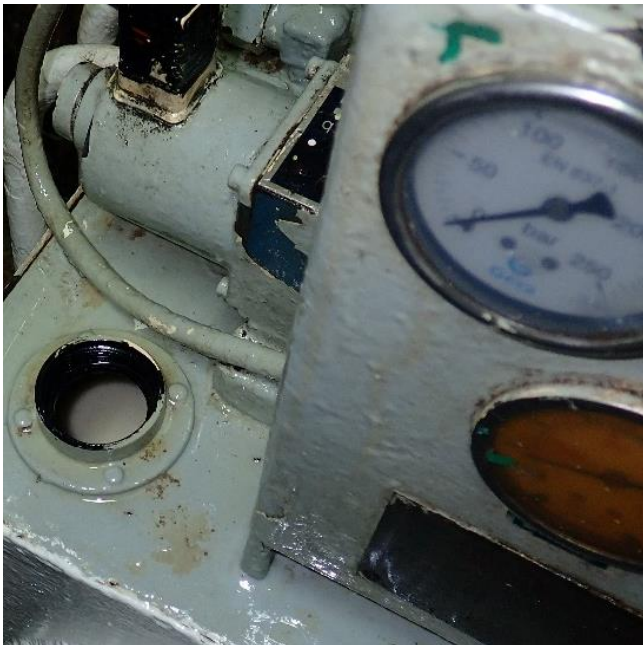
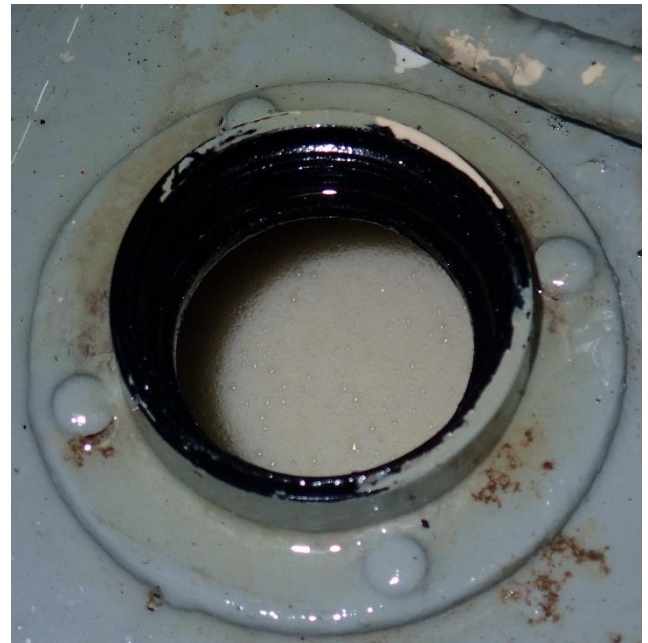
Figura 16. Aceite hidráulico burbujeante

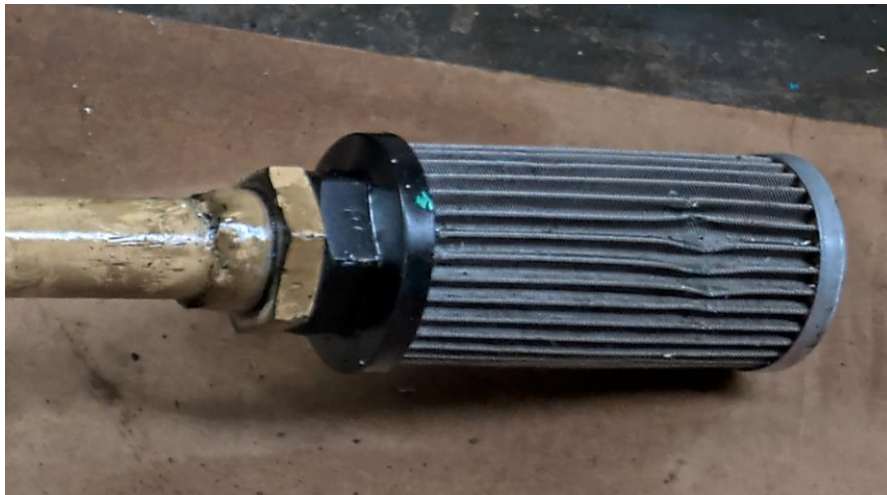
Ambas bombas son idénticas. Se puede apreciar en la parte central de la imagen el cuerpo de la bomba y hacia los márgenes, el conducto de aspiración de aceite equipado con un filtro, el cual va sumergido en el tanque de aceite. No se aprecian signos de colmatación en el filtro, aunque sí existen golpes en el mismo.

Figura 25. Detalle del filtro de aspiración de aceite de la bomba número 2

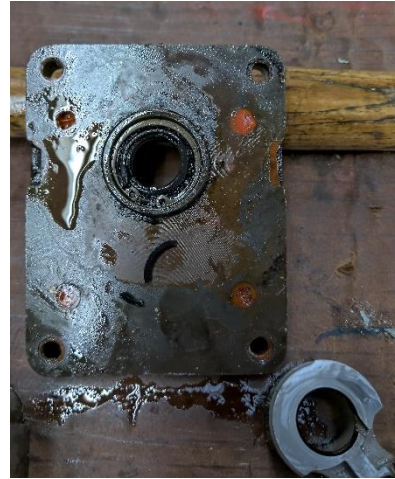
Figura 29. Sello del eje motriz deteriorado

Se pueden apreciar dos cosas. Una de las campanas de adaptación, la de la bomba número 2 está llena de grasa, mientras que la de la bomba número 1 está limpia. Y el sello del eje motriz en la bomba número uno está muy deteriorado.

Se concluye que la única hipótesis plausible para la generación de burbujas en el aceite es el ingreso de aire al cuerpo de la bomba a través de un sello defectuoso en el eje motriz de la bomba número 1 principalmente, y de la 2 en menor medida.

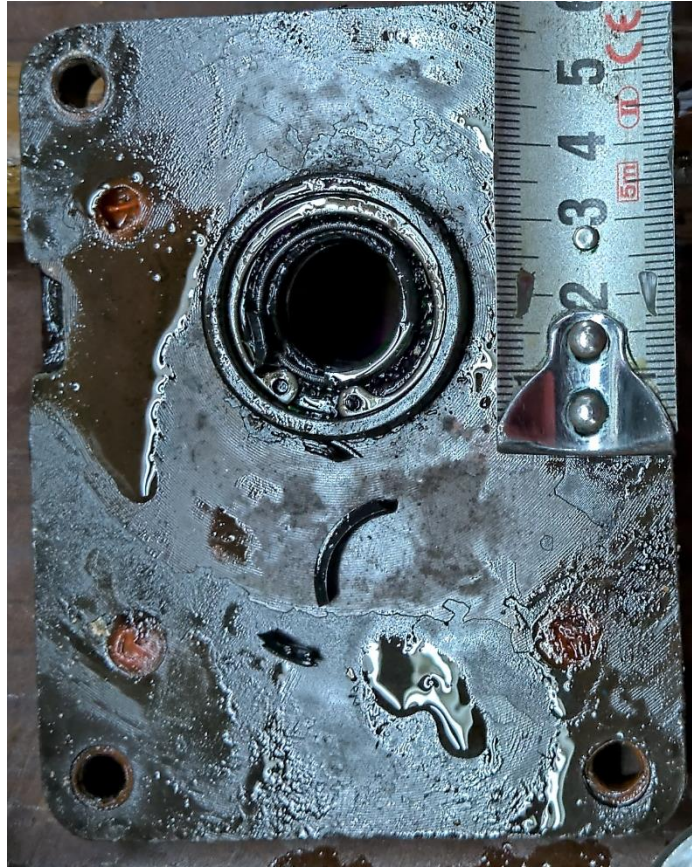
Figura 32. Detalle del deterioro del sello del eje motriz en la bomba número 1

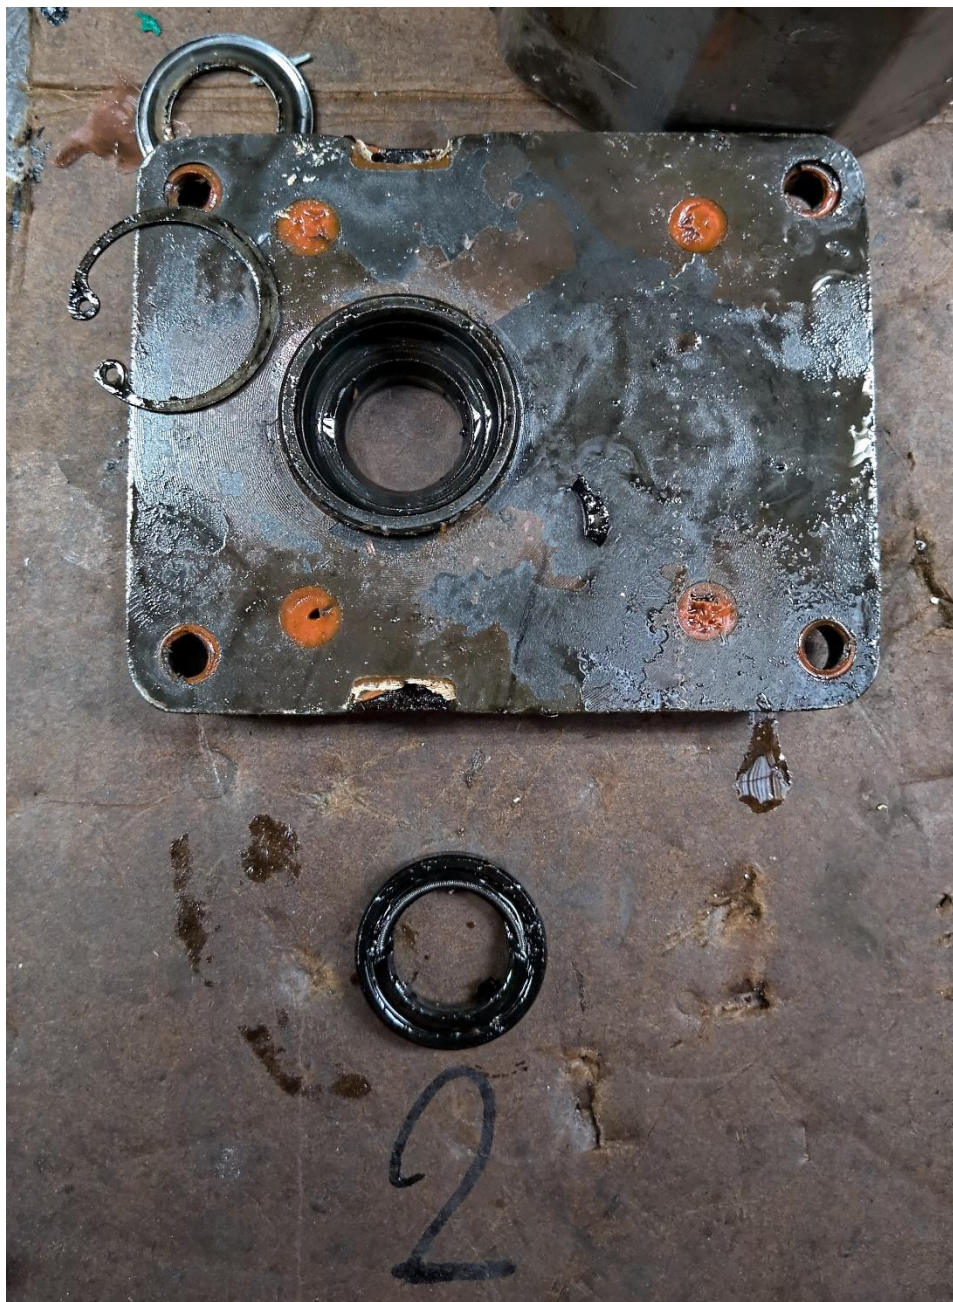
Análogamente, en la bomba número 2, se procedió al mismo desmontaje y se encontró que la junta de goma que debe proporcionar la estanqueidad entre el motor de la bomba y la cámara en donde se encuentra el aceite también estaba deteriorada, aunque en menor medida.

Figura 33. Detalle del deterioro de la junta de la bomba número 2

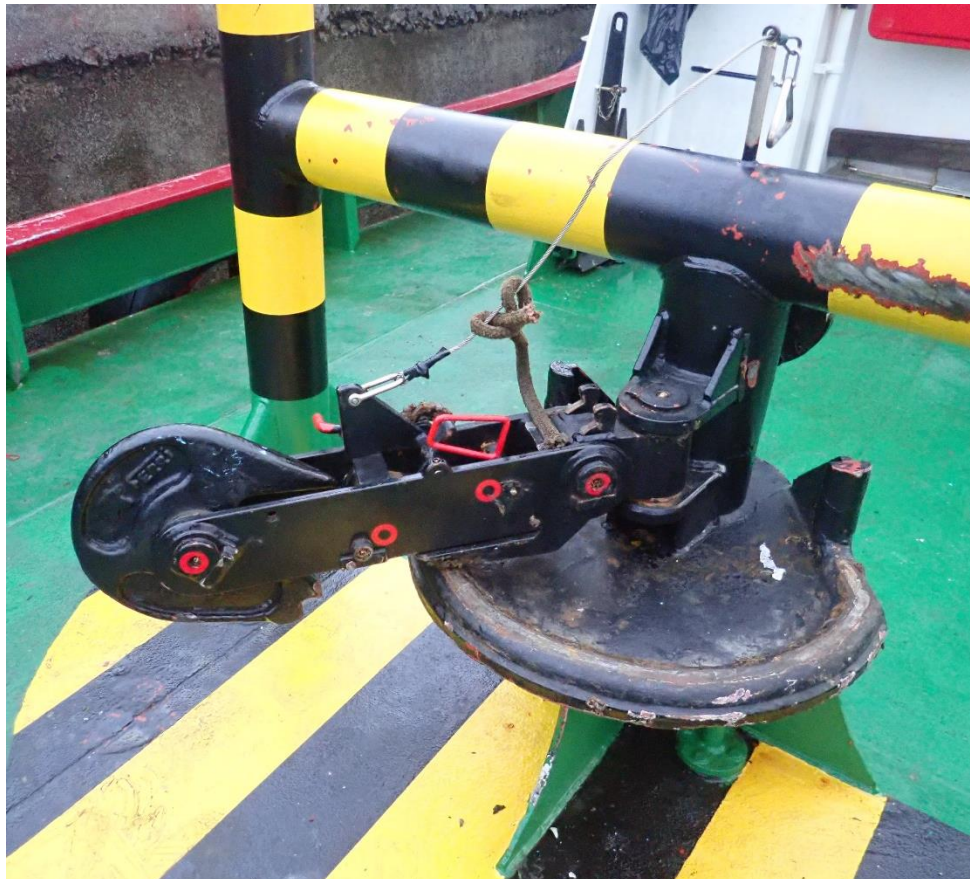
Figura 38. Gancho de remolque del GAVIOTA

Se probó a armar el gancho de remolque y accionar su disparo de emergencia con éxito en varias ocasiones. Las partes móviles del conjunto se encontraban perfectamente engrasadas y en buen estado, a pesar de haber pasado once días bajo el agua.

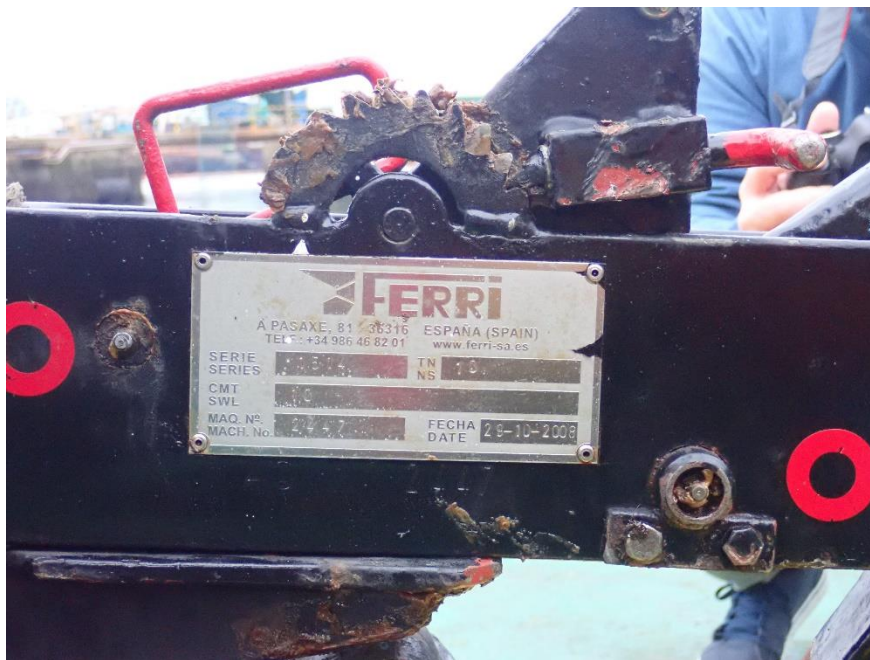
Figura 39. Placa identificativa y grasa en el gancho de remolque del GAVIOTA

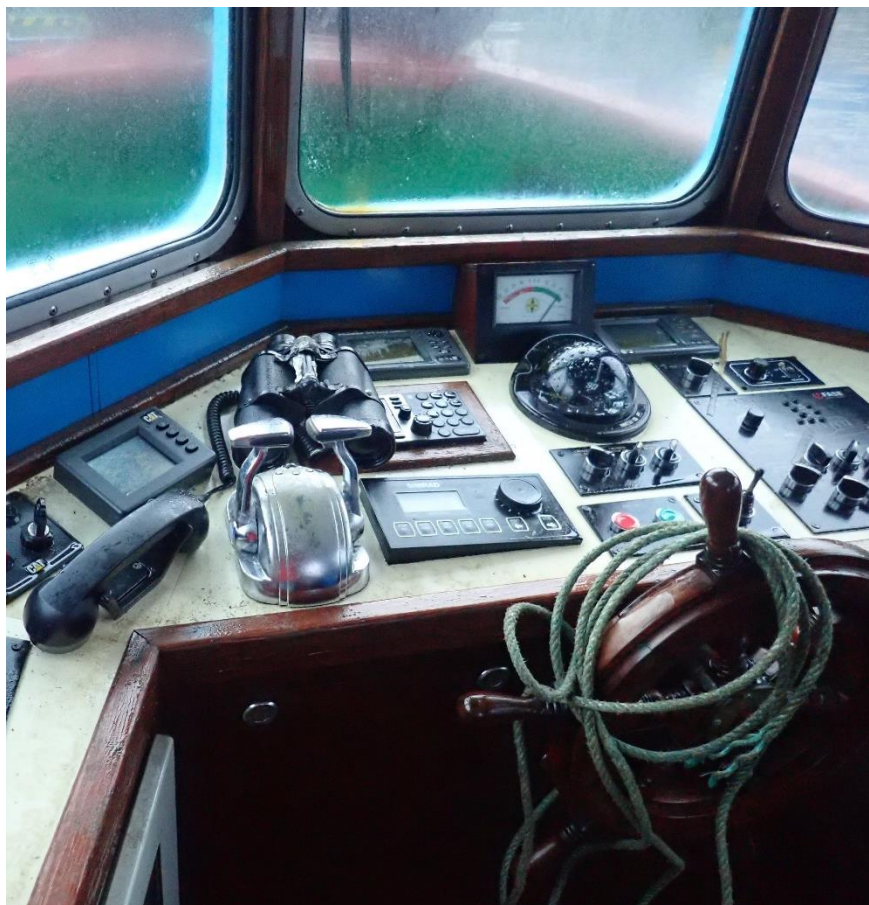
En la cabina de mando, se pudo observar que el mando del motor estaba completamente vertical, lo que indica que en el momento del accidente el remolcador no estaba dando avance ni atrás. Esto concuerda con la conversación que la Autoridad Portuaria de la Ría de Pontevedra captó entre el práctico y el patrón del GAVIOTA. La empresa que realizó las labores de reflotamiento, ARDENTIA MARINE S.L., informó a la CIAIM que ninguno de los buzos que prepararon al GAVIOTA para su reflotamiento accionó o manipuló ningún mando del remolcador.

Figura 41. Puesto de mando del GAVIOTA tras el reflotamiento

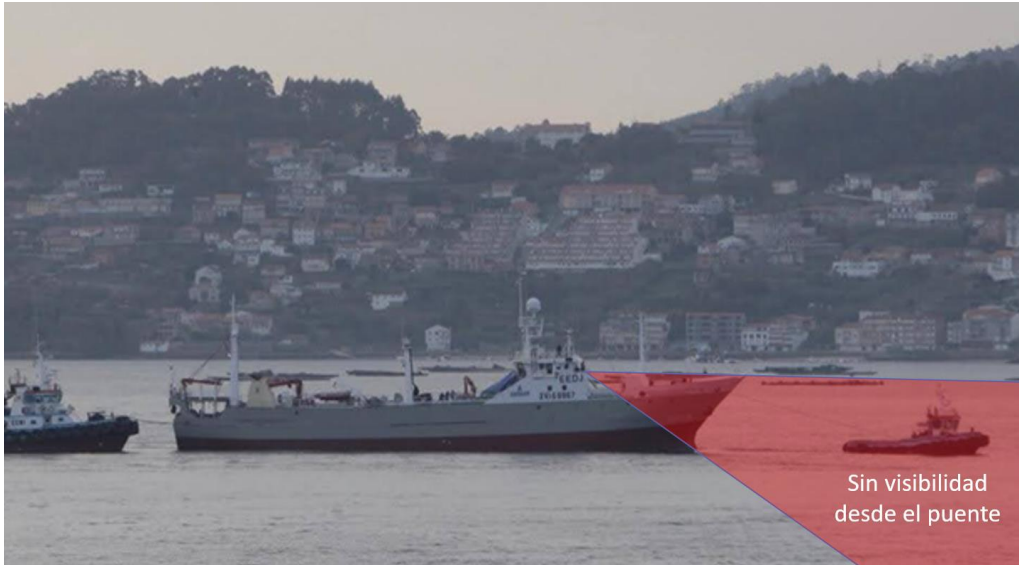
Figura 43. Visibilidad desde el puente durante la maniobra de remolque (fotografía posterior al accidente, el remolcador a proa es el JOSITA C)

Debido a la escasa longitud del cabo de remolque, el GAVIOTA no era visible desde el puente de mando en ningún momento durante el remolque. Solamente desde el alerón, el práctico podía tener alguna visibilidad, pero nunca despejada y sin dificultad, debido a la configuración de la proa alzada del HERMANOS GANDON CUATRO, tal y como pudo comprobar la CIAIM durante la maniobra de remolque que se realizó el día 23/11/2020, cuando se recreó la avería. En ese día, el remolcador que se empleó para la tarea de remolque fue el JOSITA C. Aunque es similar al GAVIOTA, tiene mayor porte y está dotado con un sistema hidráulico de disparo del gancho de remolque desde el puente de mando.
