COMISIÓN PERMANENTE DE
INVESTIGACIÓN DE ACCIDENTES
E INCIDENTES MARÍTIMOS

RAPPORT CIAIM-31/2022

Abordage entre le navire de pêche BLANDA TERCERO et le bateau de plaisance POUPOUN, à 13 milles de Blanes (Gérone), le 15 juillet 2021, entraînant le naufrage du bateau de plaisance.

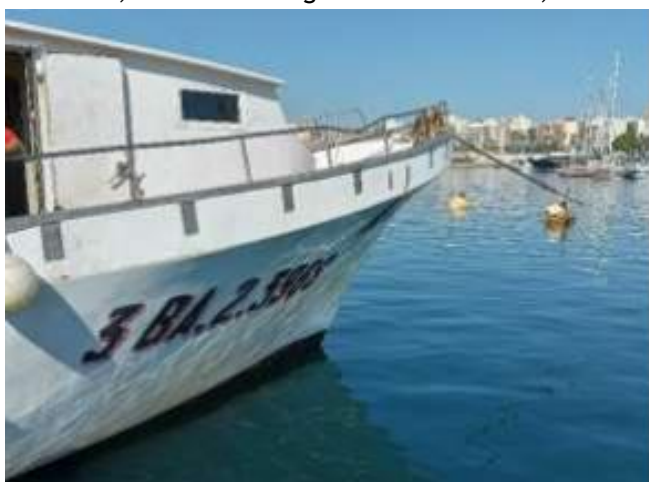
Figura 5. Dommages causés au navire de pêche BLANDA TERCERO

À 7 h 03, l'abordage a eu lieu lorsque l'amure tribord du navire de pêche a heurté l'amure bâbord du voilier. L'impact a provoqué une importante voie d'eau sur le voilier, dont le mât s'est brisé et est tombé sur le pont du navire de pêche, et a cabossé sa main courante. (Figura 5).

Cela permet de conclure qu'il y a eu une situation de croisement entre les deux navires, le navire de pêche ayant le voilier sur son côté tribord. Cette situation de croisement est cohérente avec les dommages subis par le navire de pêche sur l'amure tribord.

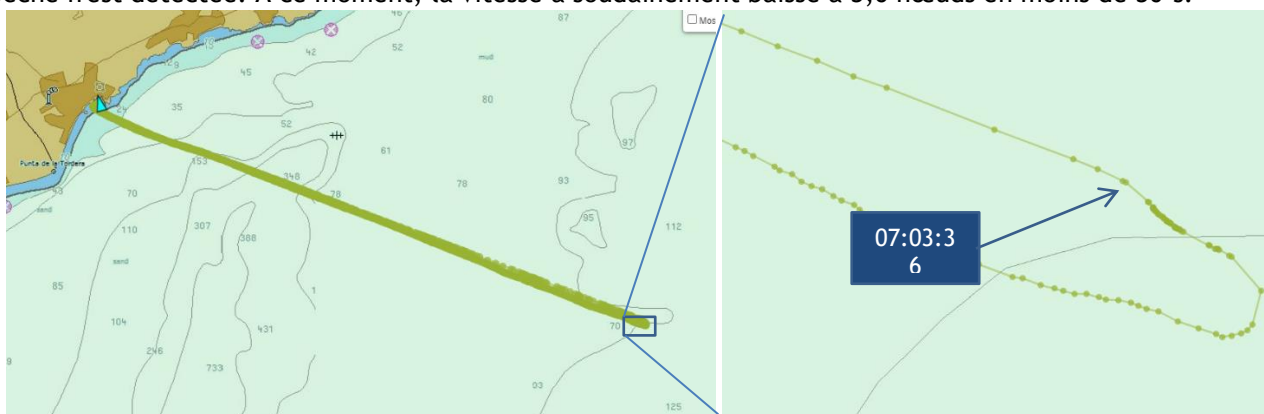
Jusqu'au moment de l'abordage à 07:03:36 heures, aucune variation substantielle du cap ni de la vitesse du navire de pêche n'est détectée. À ce moment, la vitesse a soudainement baissé à 3,6 nœuds en moins de 30 s.

Figura 6. Cap du navire de pêche BLANDA TERCERO

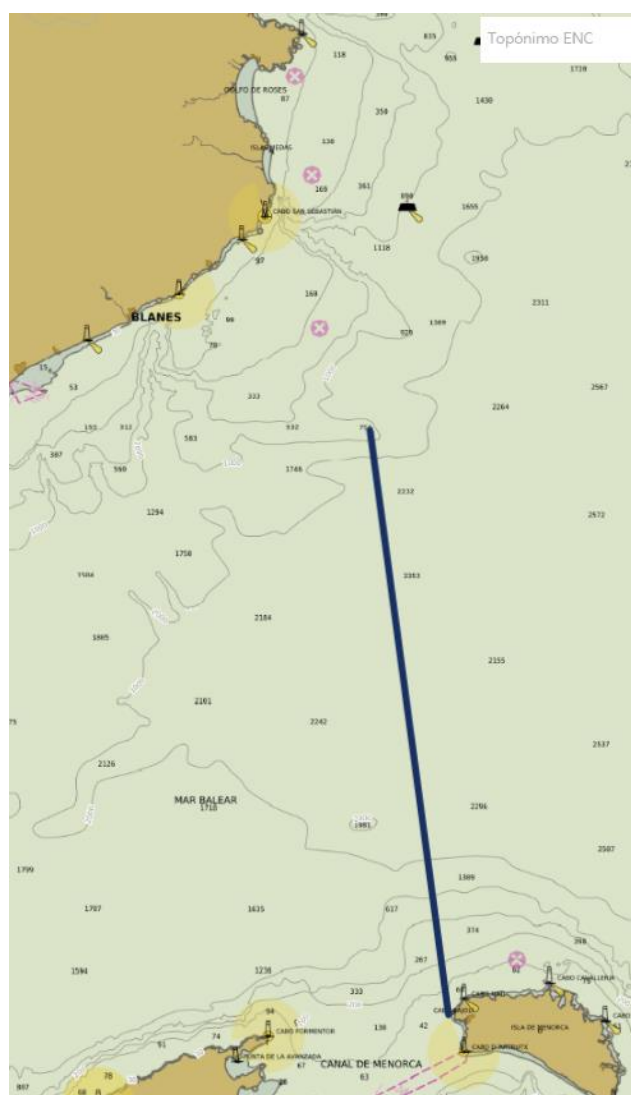
Figura 7. Cap approximatif du voilier POUPOUN

Bien qu'il n'y ait pas de données vérifiées sur la route et la vitesse du voilier, le port de départ (Ciudadela de Minorque) et le point d'abordage tracent une route (Figura 7) qui coïncide avec le cap que le voilier aurait suivi pour atteindre le port de San Feliu de Guixols. Le voilier aurait suivi un cap d'environ 340° -350°, ce qui coïncide avec les déclarations de ses membres de l'équipage.

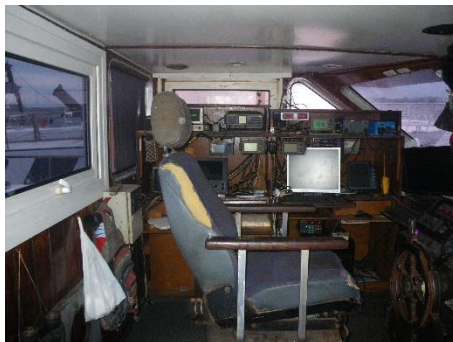
navire de pêche. Les écrans du SIA et du radar du navire de pêche sont situés sur le côté bâbord de la passerelle (voir Figura 8). Bien que le capitaine ait déclaré qu'il assurait une veille visuelle, il n'a pas remarqué que le voilier approchait par le côté opposé des écrans. La visibilité depuis la passerelle du navire de pêche du côté d'approche du voilier était bonne, voir Figura 9 et Figura 10.

Les équipements d'aide à la navigation sont situés sur le côté bâbord, ce qui empêche la visibilité sur ce côté, bien que dans ce cas, cela n'ait pas d'impact sur l'accident. (Voir Figura 8)

Figura 8. Côté bâbord
