# Autoridad Marítima de Panamá

Departamento de Investigación de Accidentes  
Marítimos

**REPORT: M/V "MSC SPLENDIDA" R- 045-2010- DIAM**

**Date: 24 July 2010**

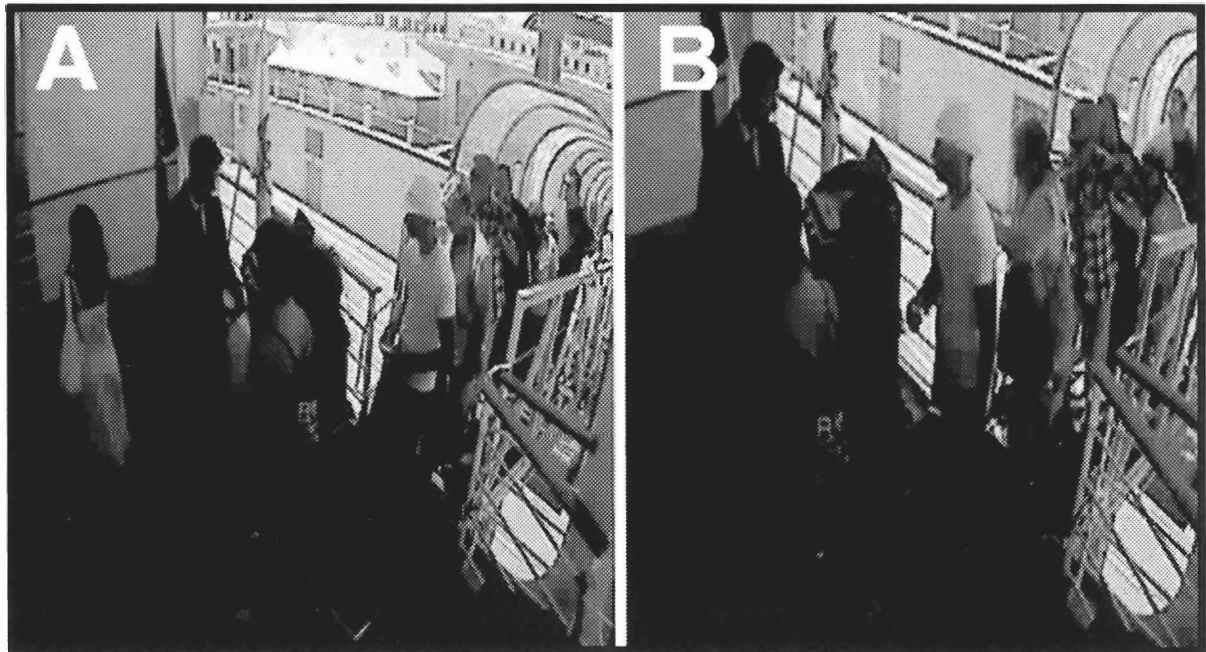
**Imagen 10: Extractos segundos antes de la caída de pasajeros**

En la imagen '10B' se aprecia a un pasajero de camiseta y sombrero color blanco al momento en que ha pasado las barandas de la cubierta del buque, técnicamente abordando el buque. También se observa como los 2 pasajeros detrás del caballero de sombrero blanco parecen empezar a perder el equilibrio sobre el último tramo de la rampa a escasos centímetros de la cubierta del buque.

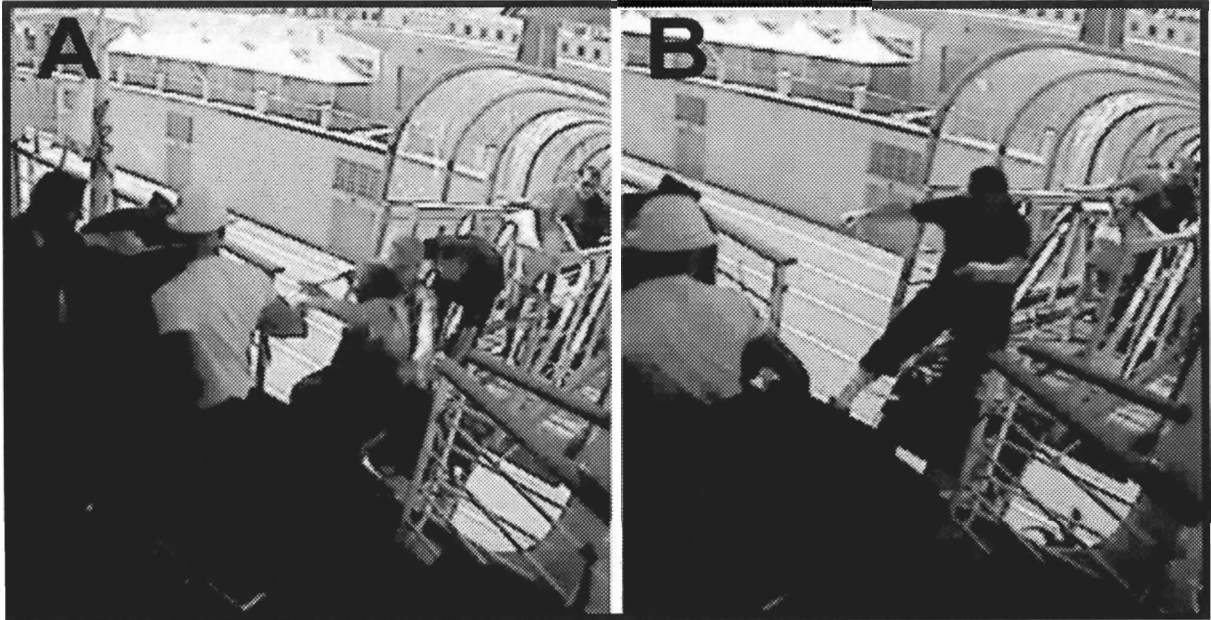
Imagen 11: Caída de pasajeros al vacío

La imagen '11A' demuestra varios puntos de interés para el desarrollo de la investigación. Primero, se aprecia como los dos pasajeros que venían detrás del pasajero con sombrero color blanco caen al vacío. Segundo, se observa que la baranda de seguridad de la plancha de la pasarela ya no se encuentra a escasos centímetros del buque, sino que se han movido alejándose del buque hacia el terminal. Tercero, los pasajeros aún en la pasarela se encuentran a una distancia mayor del buque en comparación con la imagen '10B'.

En la imagen '11B' se observa que la pasarela se ha deslizado hacia atrás con dirección hacia el terminal y al mismo tiempo muestra a un tercer pasajero con camiseta negra que evita caer al vacío saltando desde la pasarela hasta la cubierta del buque.

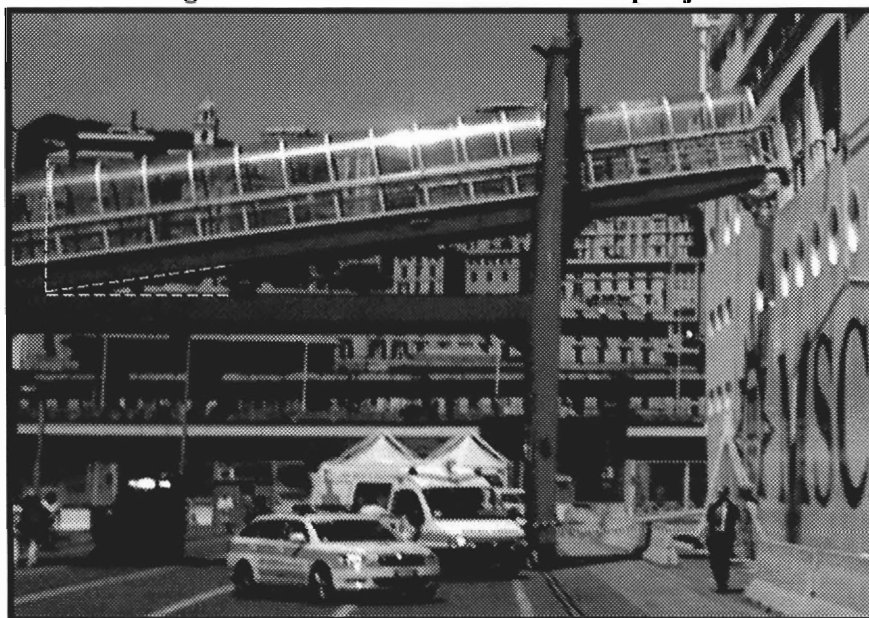
**Imagen 12: Pasarela desde donde caen los pasajeros**

Se conoce que la pasarela mostrada en la imagen 12 estaba instalada en la banda de estribor del buque en sección de popa en una abertura de 1.15 m creada al abrir una puerta de las barandillas laterales del buque (ver imágenes 13 y 14).

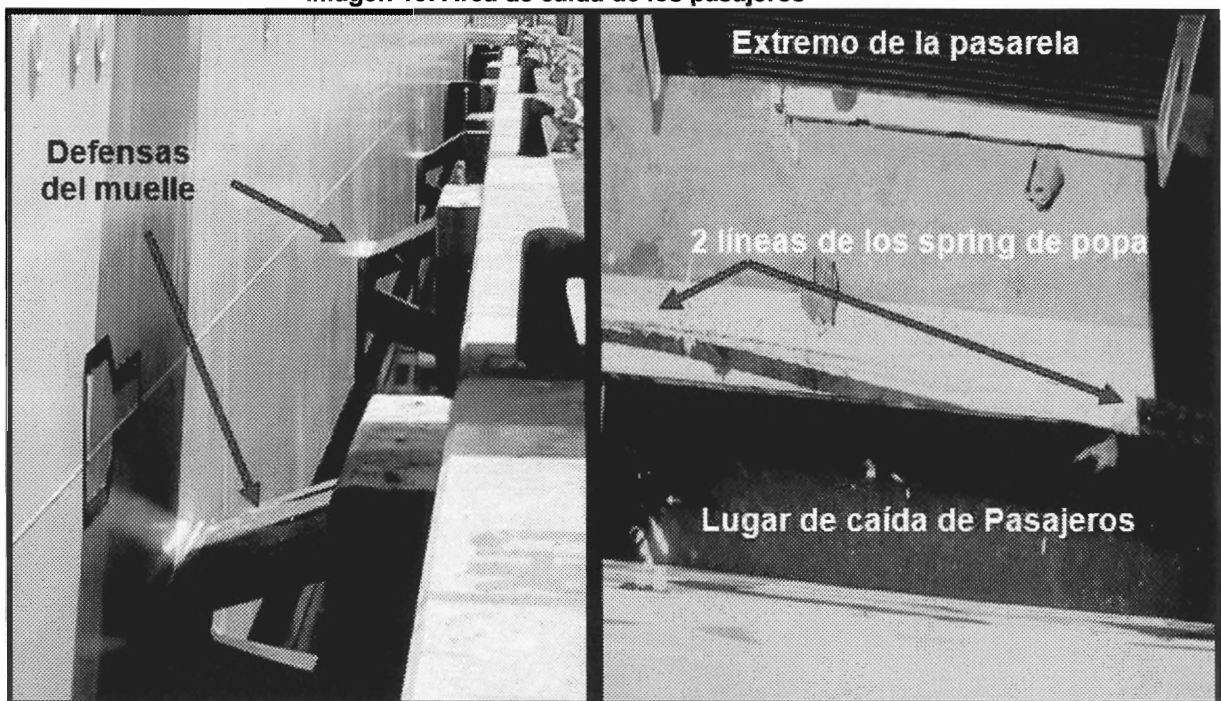
**Imagen 15: Área de caída de los pasajeros**

los 2 pasajeros cayeron desde el tramo final de la plancha de la pasarela al agua en el espacio de menos de 2 m de ancho que separa el buque del muelle.

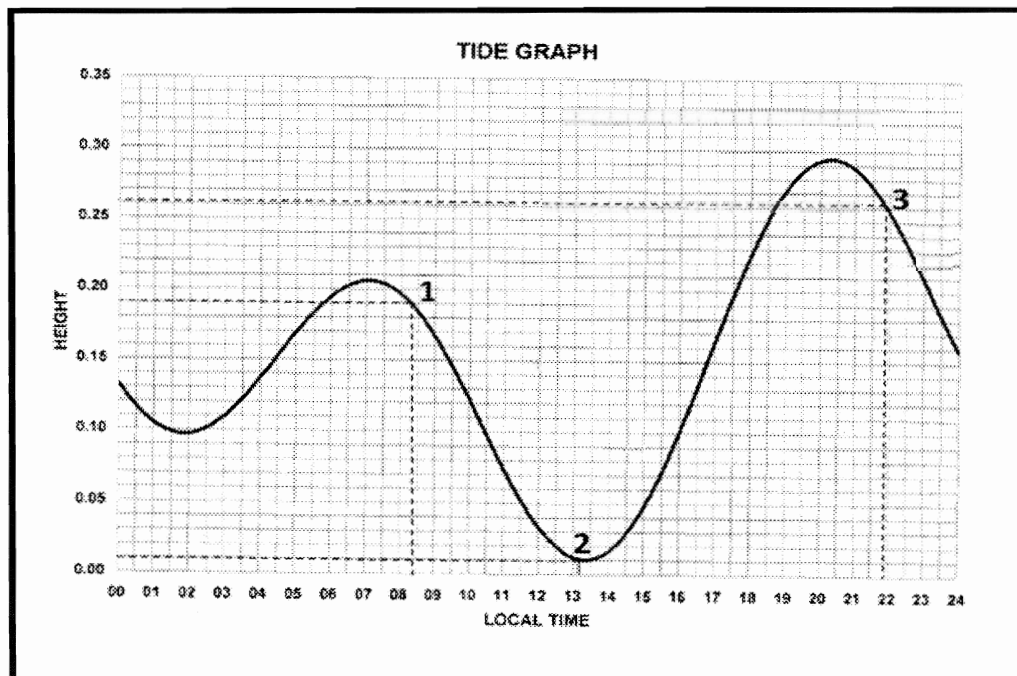
**Imagen 16: Gráfica de las mareas (24 de julio 2010)**

Sobre las mareas, en la imagen 16 se observa el comportamiento de las mareas el día 24 de julio de 2010 en Génova (Italia). De particular atención en esta gráfica son los puntos 1 y 2 que señalan que entre la hora de atraque del buque en la mañana y la hora del accidente de los pasajeros existió una diferencia de mareas de aproximadamente 18 cm. Las preguntas consecuentes derivadas de este hecho son cuál es el efecto de esta diferencia de mareas en el accidente, más específicamente, cómo el sistema de la pasarela absorbe o compensa esta diferencia de mareas.

1: Atraque de la nave  
2: Accidente de los pasajeros

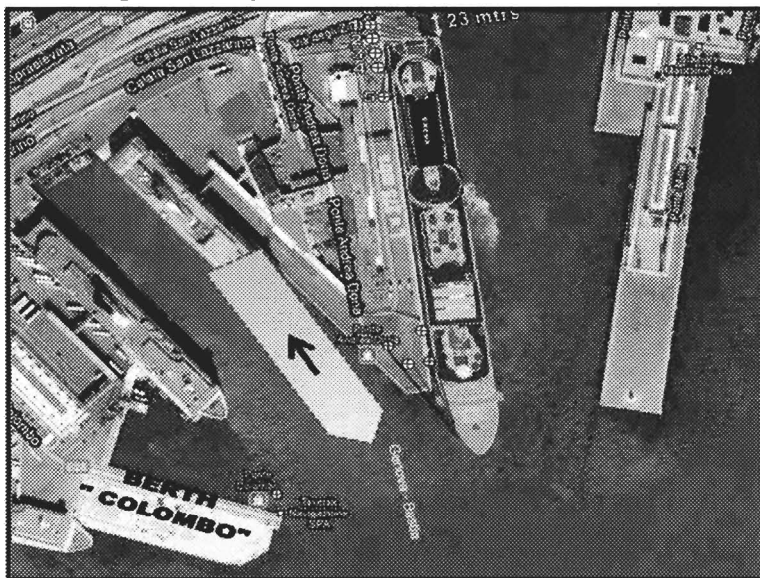
**Imagen 19: Esquema de amarre durante el accidente**

Las diferencias entre el plan de amarre a ejecutar y el ejecutado en la práctica es de un spring adicional por popa.

Se sabe que pocos momentos antes del accidente un buque de pasaje entra al muelle adyacente (Andrea Dora Oeste), lo cual requiere que el *MSC Splendida* suelte los 2 largos que tenía hechos firme en el muelle Colombo (ver imagen 19). También se sabe que estos 2 largos eran amarras adicionales no incluidas en el plan de amarre de seguridad del buque.

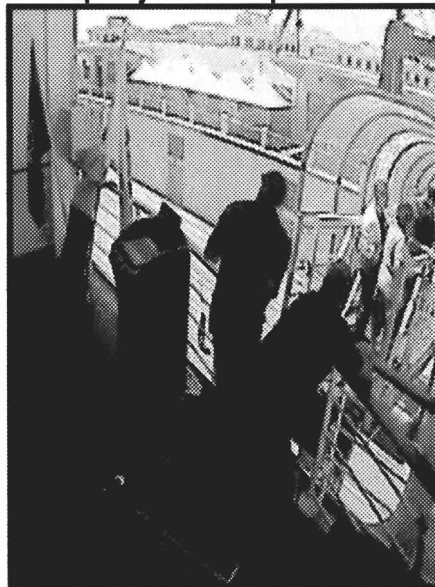
**Imagen 20: Evacuación de los 2 últimos pasajeros de la plancha**

Declaraciones de la oficialidad del buque sugieren que el operador de la pasarela no se encontraba dentro del túnel telescópico supervisando el embarco de los pasajeros. El video del accidente indica que tomó a un funcionario portuario uniformado aproximadamente 67 segundos apersonarse al área del accidente para luego evacuar a los 2 últimos pasajeros que quedaban en la plancha (imagen 20). En comparación, tomó entre 5-15 segundos al guardia de seguridad del *MSC Splendida* empezar a reportar la situación por radio a sus superiores y restringir el acceso al portalón del buque.

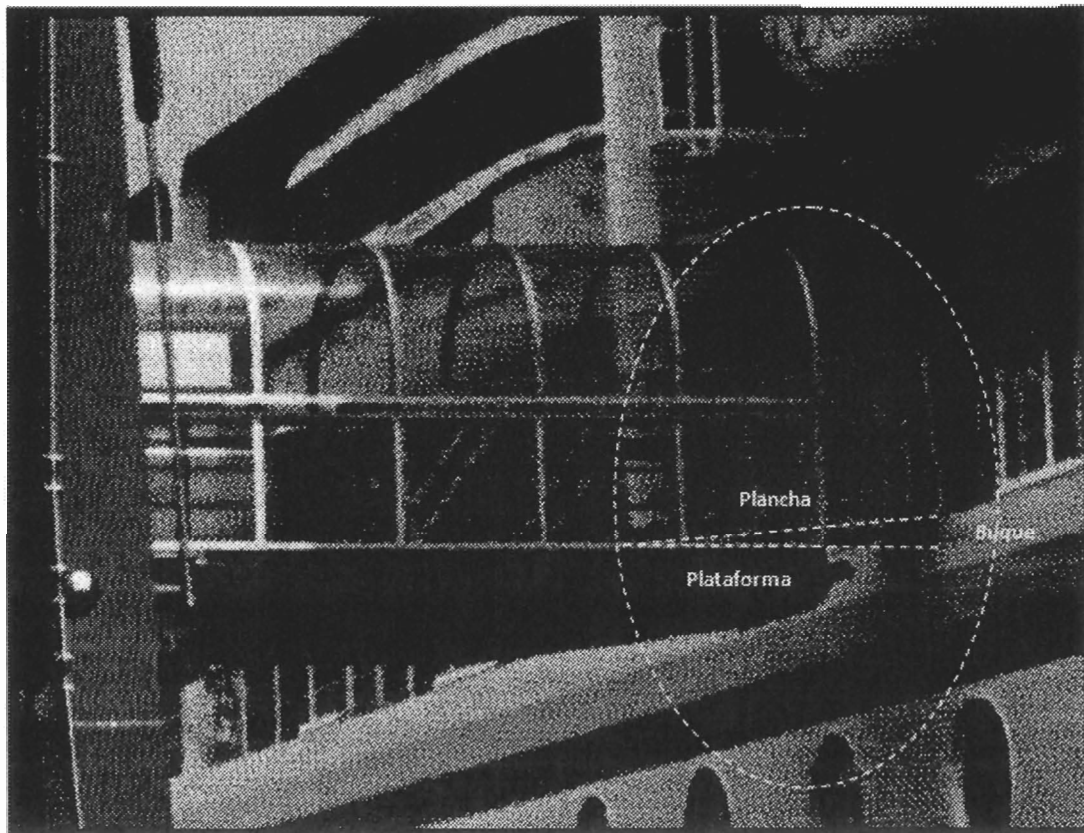
**Imagen 26: Foto de archivo- Posición relativa de plancha y la plataforma**

Una foto de archivo de la pasarela conectada a otro barco (ver imagen 26) muestra que la diferencia de alturas entre los puntos de apoyo exteriores e interiores de la plancha producen un ángulo positivo entre la plancha y la plataforma del túnel telescópico, permitiendo que la plancha siga los movimientos del buque.

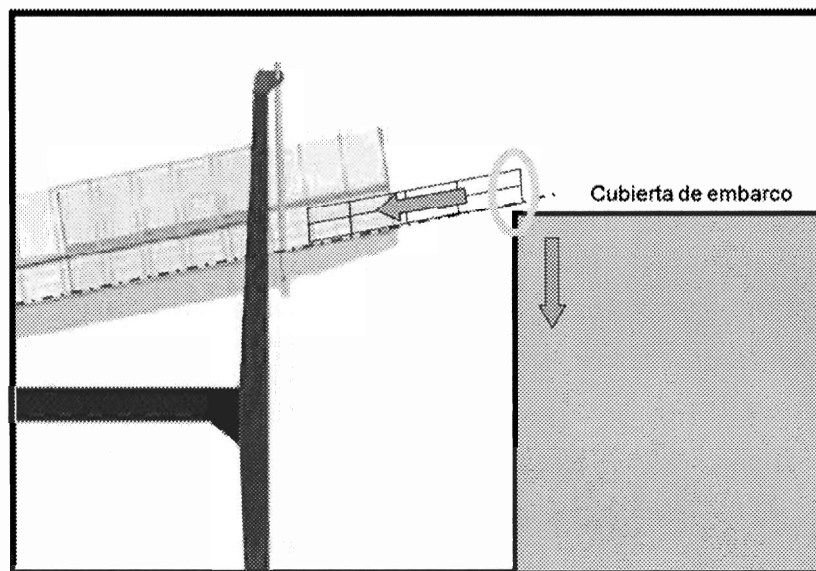
**Imagen 27: Pérdida de sujeción en la cubierta**

La evidencia indica que el barco va paulatinamente perdiendo su altitud relativa con la pasarela debido al aumento de calado y porque la marea estaba bajando. La evidencia también sugiere que las compensaciones manuales de la plataforma no fueron suficientes para mantener un ángulo positivo entre la plataforma y la plancha. Así pues, cuando la borda llega a tener una altura menor a la altura de las uñas, se pierde el contacto de sujeción y se retrae la plancha (ver imagen 27). Fotografías del accidente prestan apoyo a esta cadena de eventos (ver imagen 28).

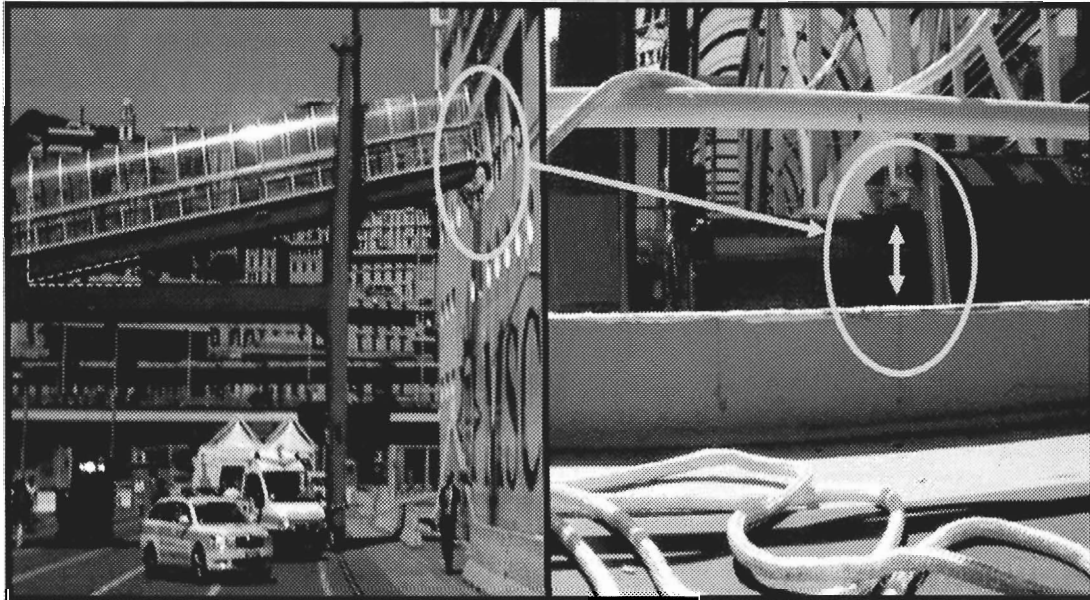
**Imagen 28: Diferencia de altura entre las uñas de sujeción y la borda\***

\*2.5 hrs después del accidente aún se nota la diferencia de altitudes entre las uñas y la borda

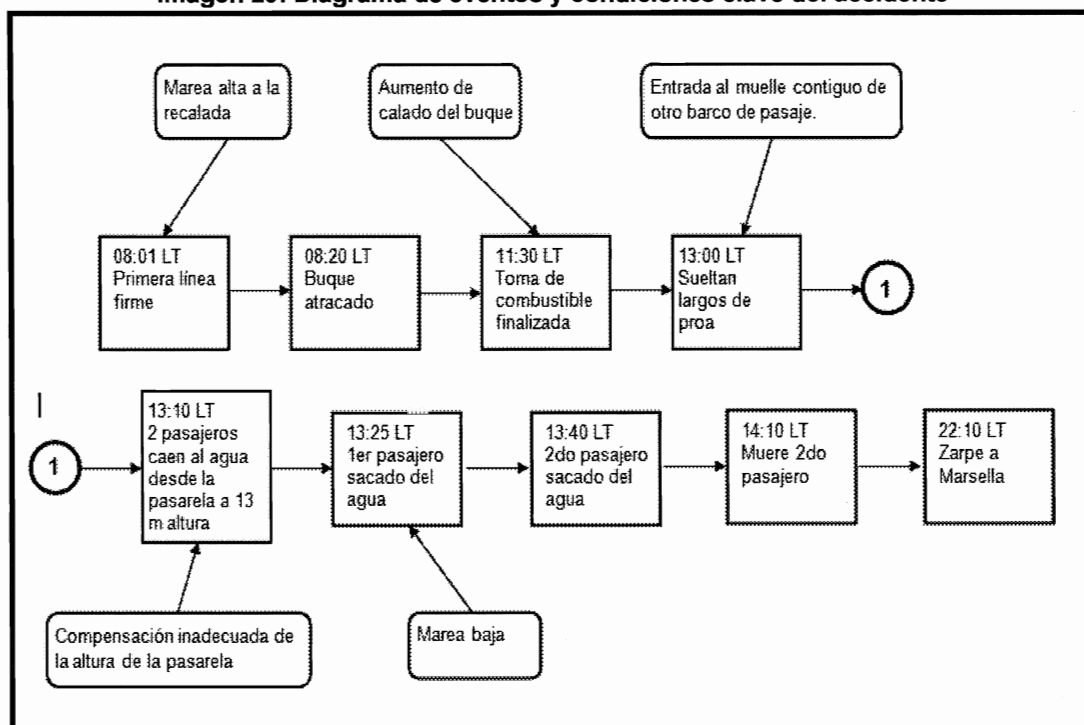
**Imagen 29: Diagrama de eventos y condiciones clave del accidente**

La imagen 29 resume los eventos y condiciones clave del accidente. El diagrama destaca algunas condiciones clave que si bien no son causales del accidente, son consideradas como factores contribuyentes al desarrollo de los acontecimientos.
