*Investigación del incidente
nº 0025/2018 ocurrido el 01.07.2018*

Informe Final de la CIAF

**INFORME FINAL DE LA CIAF
SOBRE EL INCIDENTE FERROVIARIO Nº 0025/2018
OCURRIDO EL DÍA 01.07.2018
EN LA ESTACIÓN DE PEDRALBA (ZAMORA)**

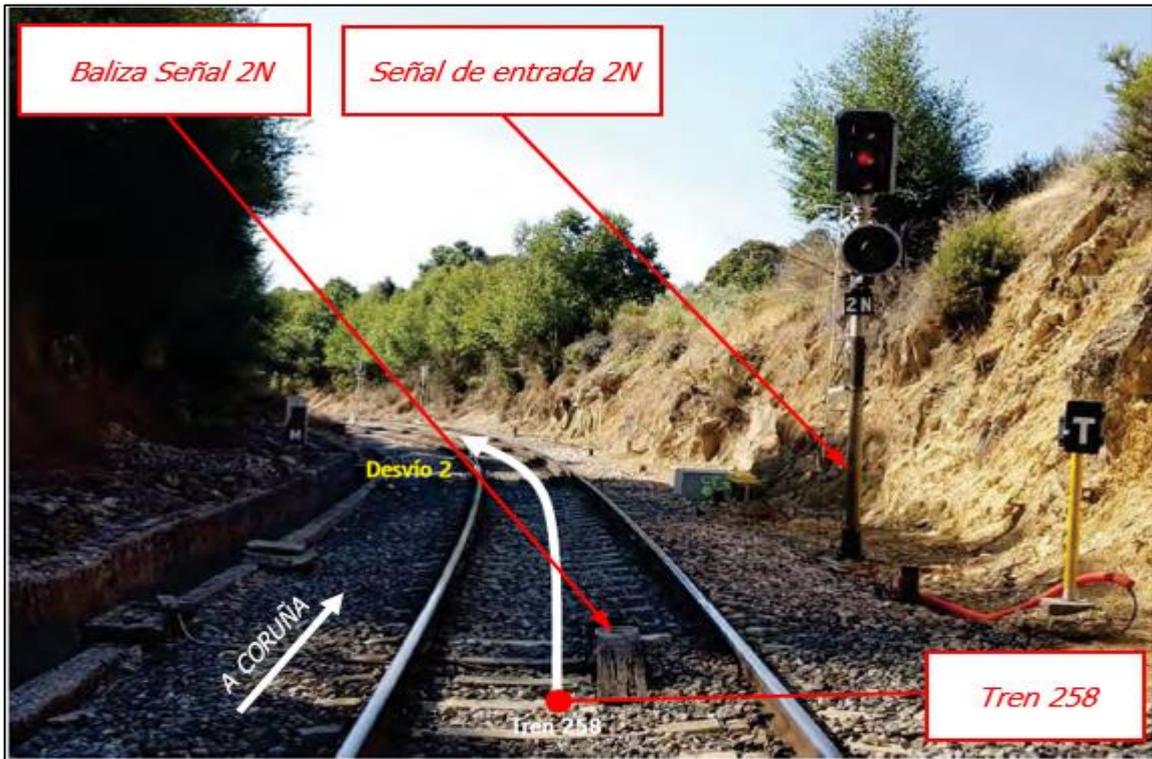
Enclavamiento estación de Pedralba. Señal de entrada 2N

La señal de entrada 2N, implicada en el incidente, es una señal, alta de tres focos con foco blanco adicional. Está situada en el pk 113+475 de la línea L822 Zamora – A Coruña, en la margen derecha sentido A Coruña y dotada de balizas ASFA previa y de pie de señal.

El día del incidente no se tiene constancia de anomalía alguna en sus condiciones de visibilidad, conservación y limpieza, que exige su función.

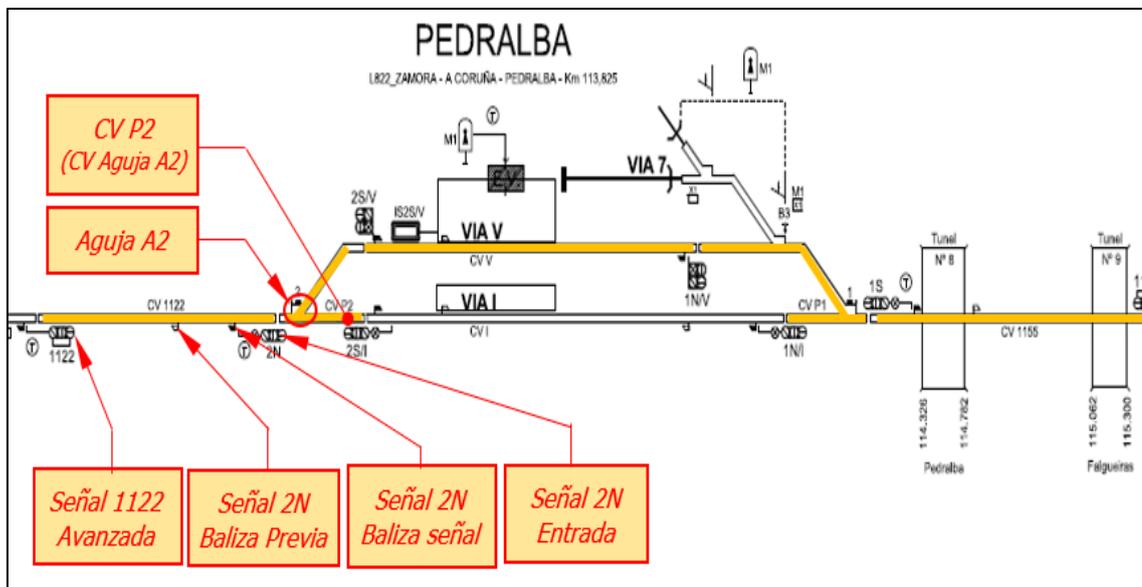
Estación de Pedralba. Circuitos de vía movimientos tren 258. Elementos de seguridad que intervienen en el incidente.

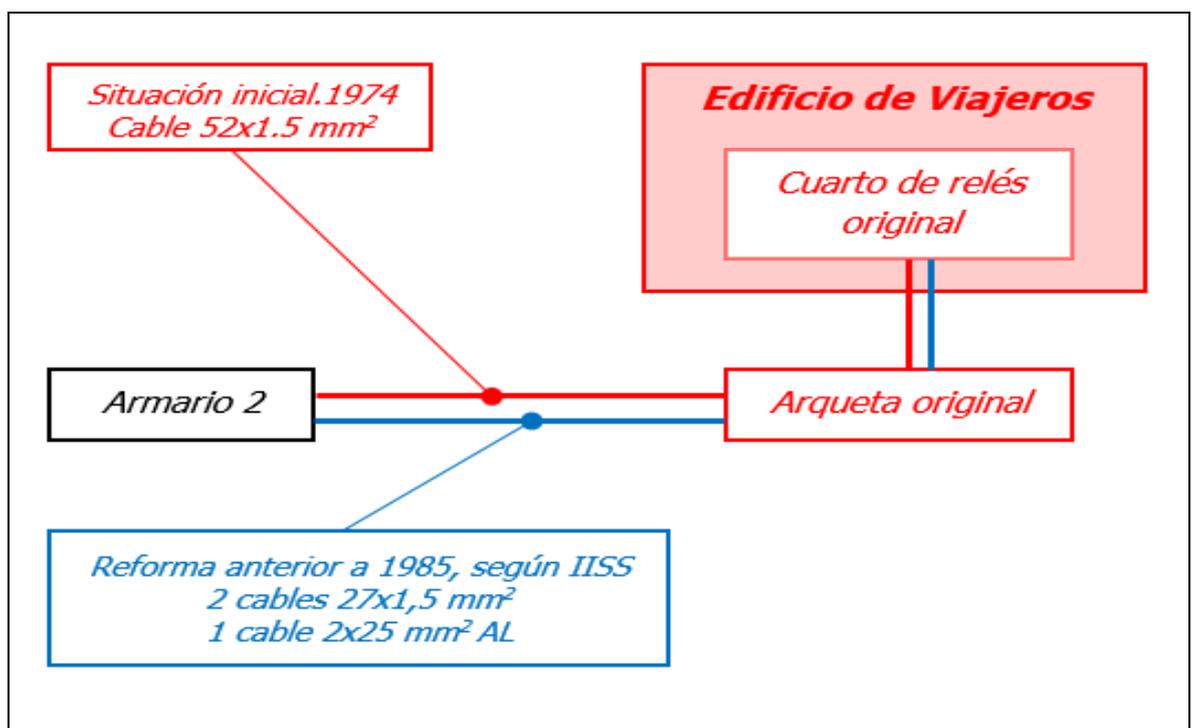
FIG. 1: Esquema del cableado en la instalación inicial, año 1974 y reforma anterior al año 1985.

Las conexiones entre el cuarto de relés y el armario 2 implicado en el incidente, según documentación existente en la estación, se realizaba mediante un cable de 52x1 mm². Este cable transportaba todos los servicios de mandos y comprobaciones además de la alimentación del armario 2 a 220 V, para lo que utilizaba 12 hilos de los 52 del cable. (FIG. 1)

Aunque no consta en la documentación del enclavamiento, según manifestaciones del personal de Instalaciones de Seguridad de ADIF en visita de investigación girada a la estación, con anterioridad al año 1985, dentro de un programa de actuación en varias estaciones, se sustituye el cable de 52x1 mm² mencionado en el párrafo anterior, por dos cables de 27x1,5 mm², para servicios de mandos y comprobaciones a la vez que la energía de 220 V se transporta por un cable de 2x25 mm² de aluminio, independiente de los cables multiconductores de 27x1,5 mm². (FIG. 1)

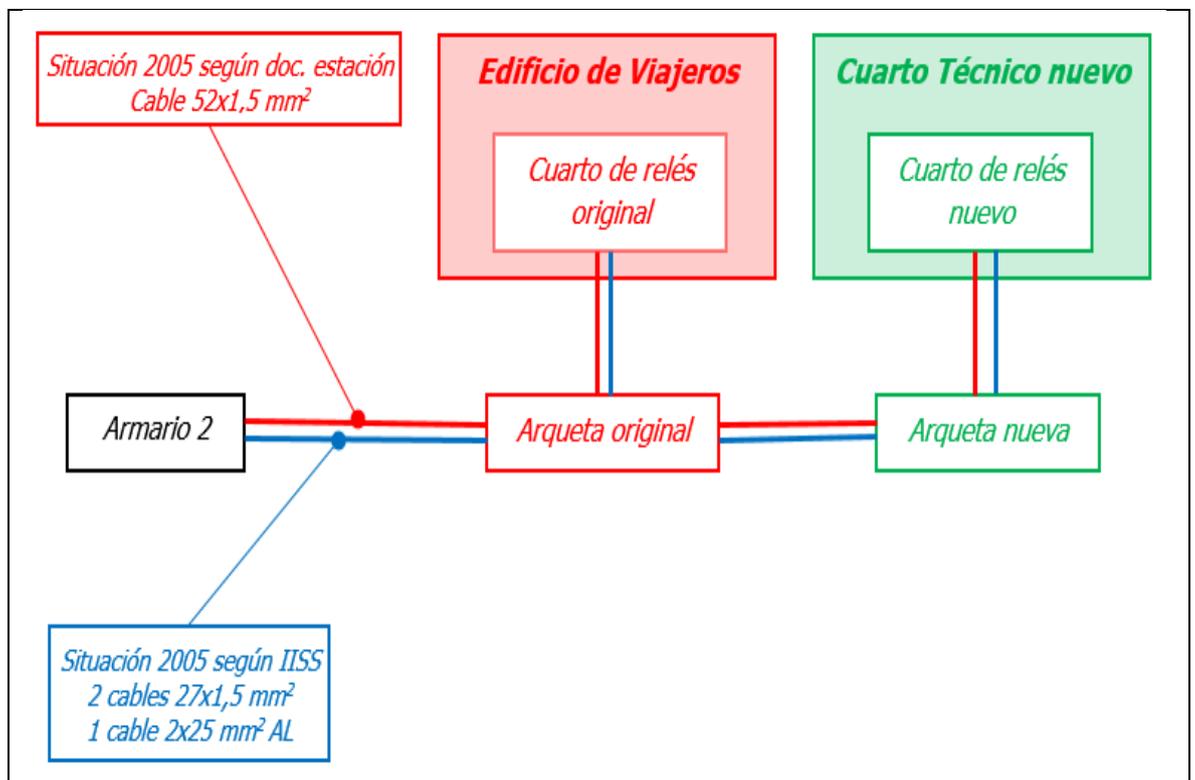
FIG. 2: Esquema del cableado después de traslado al nuevo Cuarto Técnico en el año 2005

En el año 2005, debido al deterioro del edificio de viajeros, se traslada el cuarto de relés original a un nuevo cuarto técnico fuera del edificio de viajeros lo que implica realizar empalmes en los cables que unen el cuarto con los armarios exteriores. En la descripción de estos empalmes, se ha considerado únicamente la conexión entre el armario 2 y la cabina por ser los afectados en esta investigación, obviando el resto. La operación se realiza dentro de la arqueta exterior al cuarto de relés original donde se empalma el cable que viene del armario 2 para prolongarlo hasta el cuarto de relés nuevo. (FIG.2).

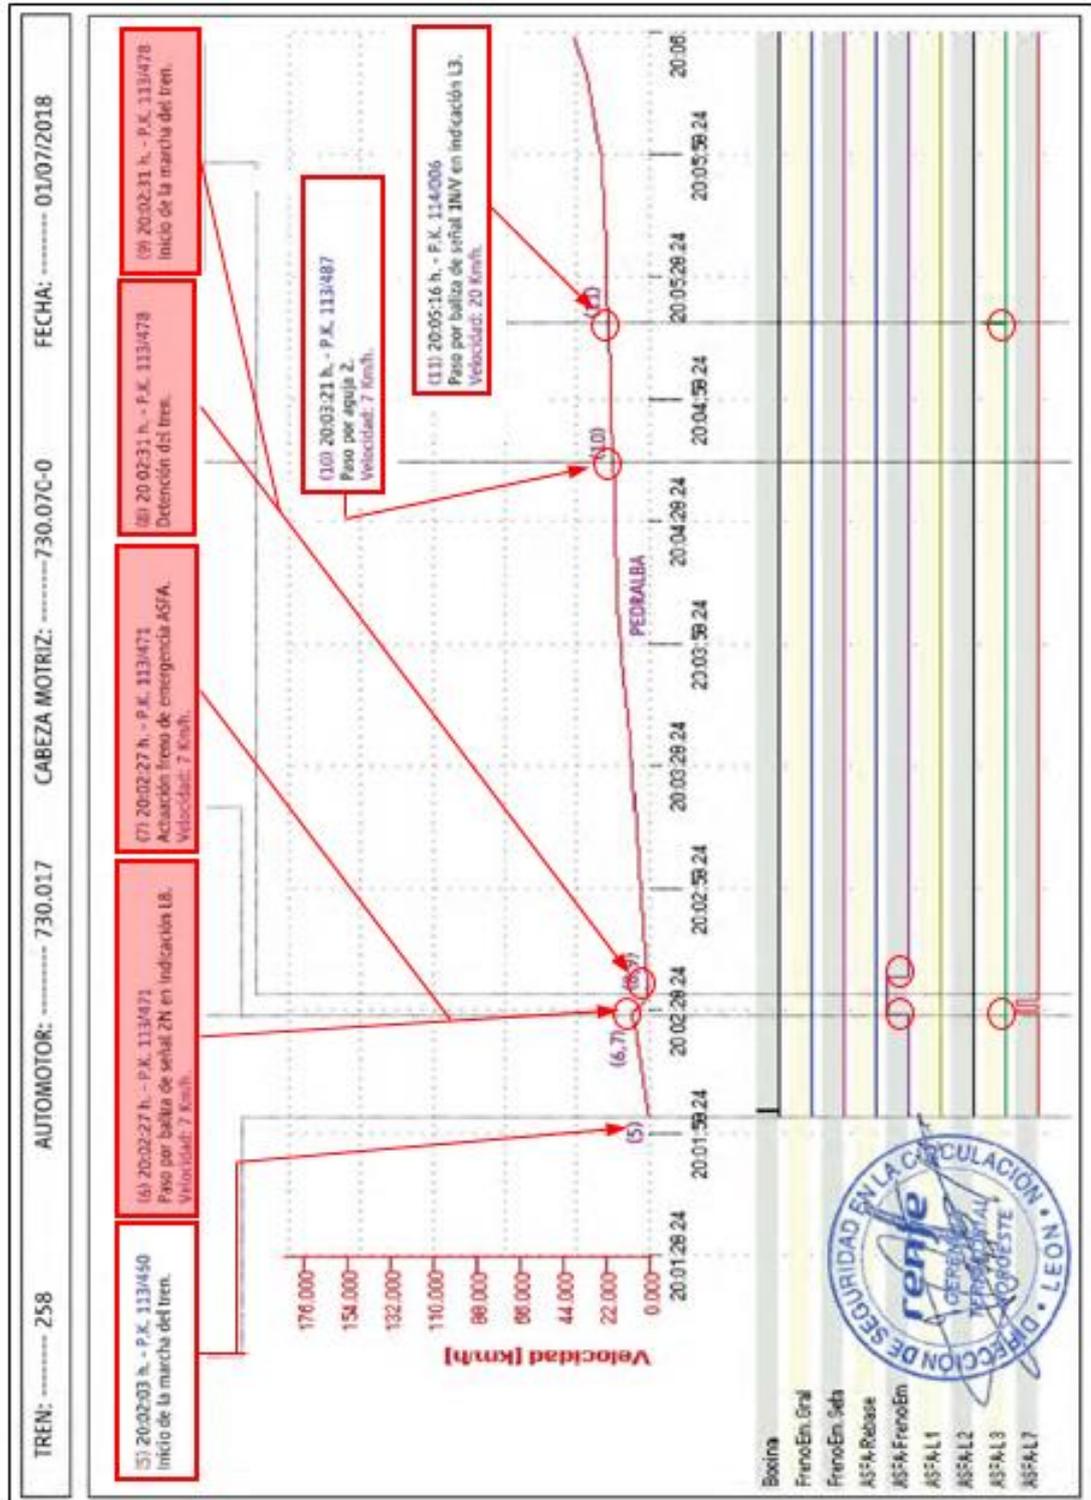
Registrador seguridad: Movimientos tren 258

- A las 20:02:15 horas, el tren 253 ocupa el circuito de vía CV I.
- A las 20:02:36 horas, el tren 258 pasa por la baliza de la señal de entrada 2N que emite L8, provocando la actuación del frenado de emergencia del sistema ASFA.

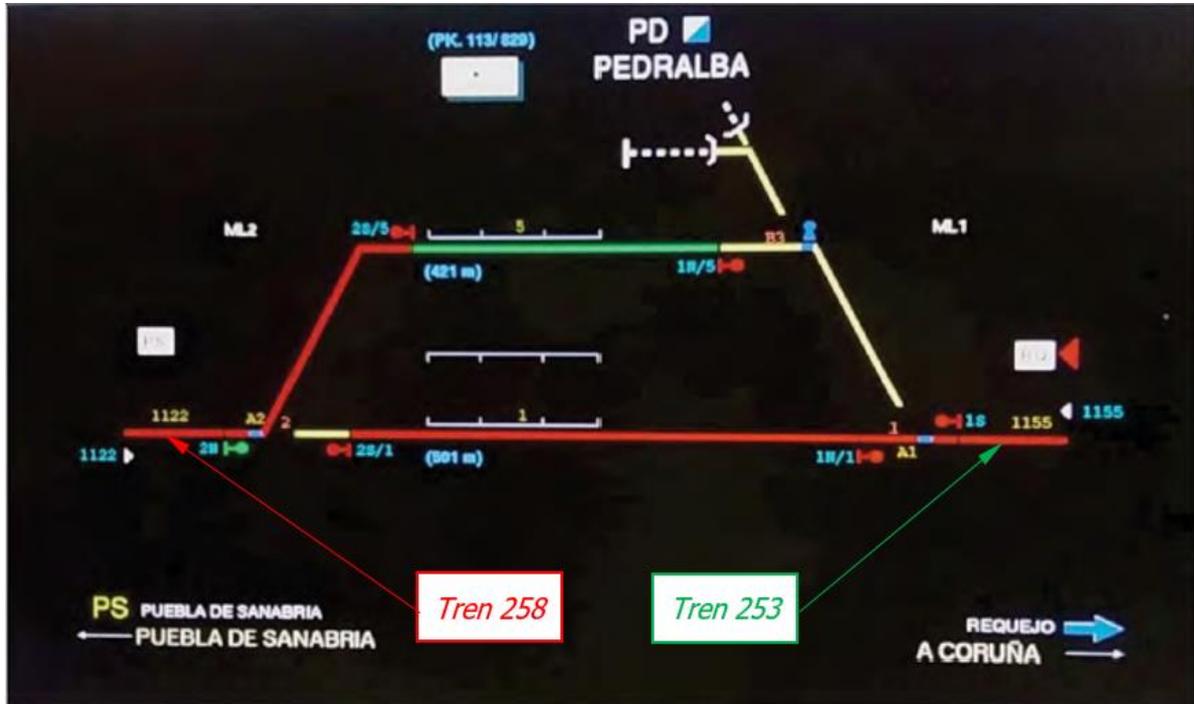
A las 20:02:36 horas, el tren 258 ocupa el circuito de vía de la aguja A2, CV P2.
