COMISIÓN DE INVESTIGACIÓN
DE ACCIDENTES FERROVIARIOS

*Investigación del accidente
nº 0046/2018 ocurrido el 20.11.2018*

INFORME FINAL DE LA CIAF (IF)
SOBRE EL ACCIDENTE FERROVIARIO Nº 0046/2018
OCURRIDO EL DÍA 20.11.2018
EN LA LÍNEA 220 DE LLEIDA PIRINEUS A L´HOSPITALET DE LLOBREGAT, ENTRE LAS
ESTACIONES DE VACARISSES Y VACARISSES-TORREBLANCA (BARCELONA)

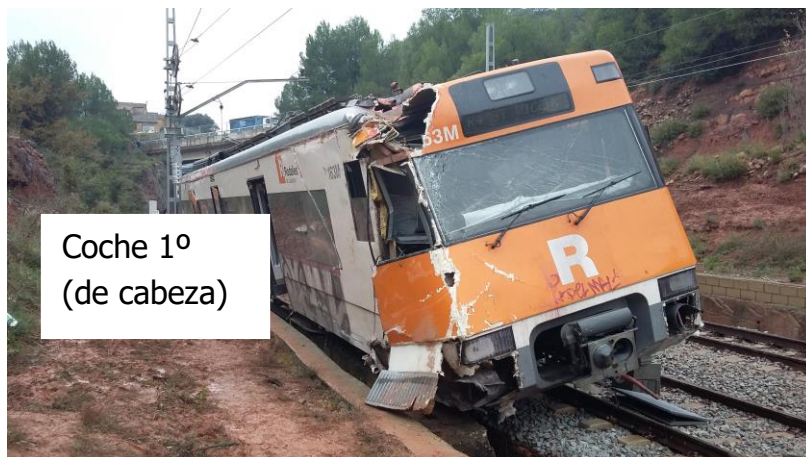
Coche 1º
(de cabeza)

desprendido encontrándose a la altura del primer bogie del coche 2º. Se observa que tiene golpes importantes en el lado derecho y en los bajos.

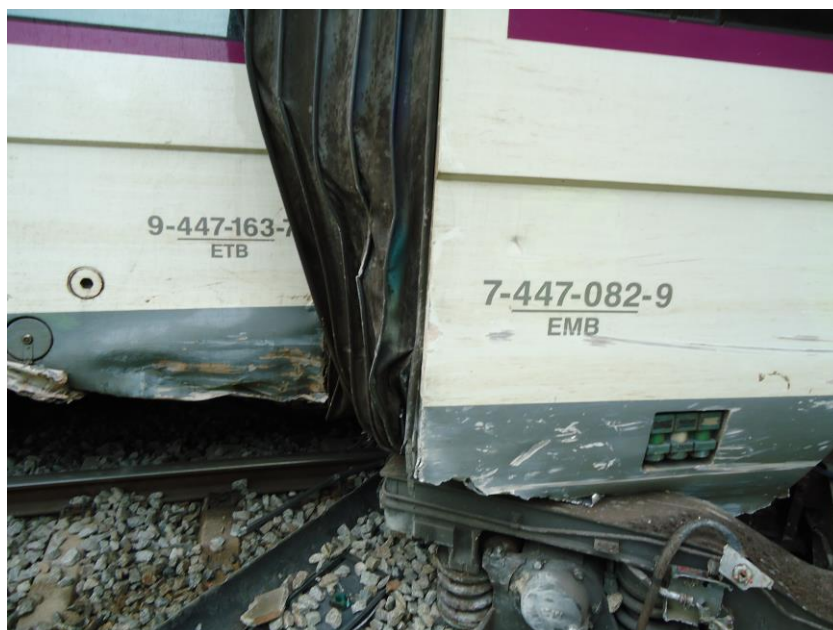
Unión de coches 1 y 2 (con numeración) lado izquierdo

- Coche 907174470829 (2º). Tiene los 2 ejes del primer bogie y el 2º eje del 2º bogie descarrilados hacia el lado derecho. A la 1ª puerta del lado izquierdo le falta la hoja derecha, que se encuentra, en el suelo, a la altura del 5º coche. Se encuentra situado al lado del poste kilométrico 321/100. La parte del primer bogie se encuentra desplazada hacia la derecha y la parte izquierda, como consecuencia de tener encarrilado el tercer eje del coche, se encuentra más centrada a la vía. Tiene golpes importantes en los bajos y de cierta consideración en el lateral izquierdo

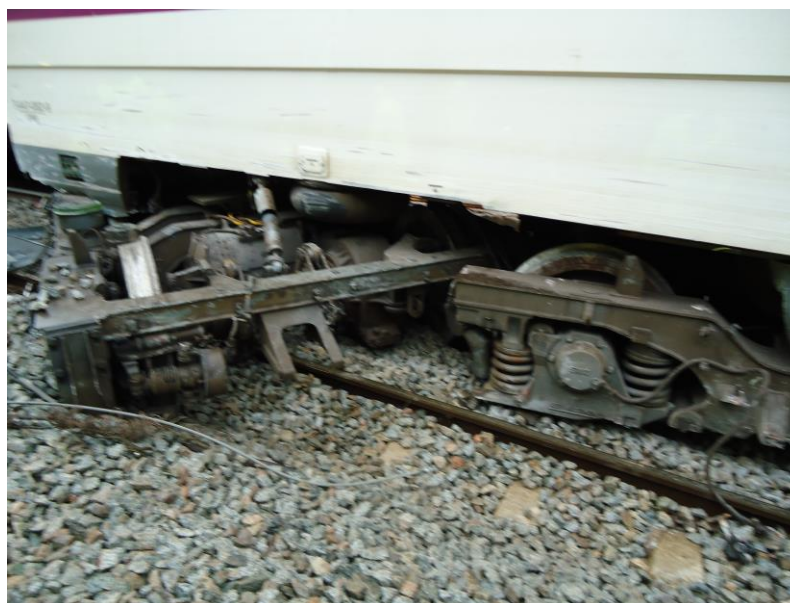
Bogie 2 del coche 1 y bogie 1 del coche 2 en lado izquierdo

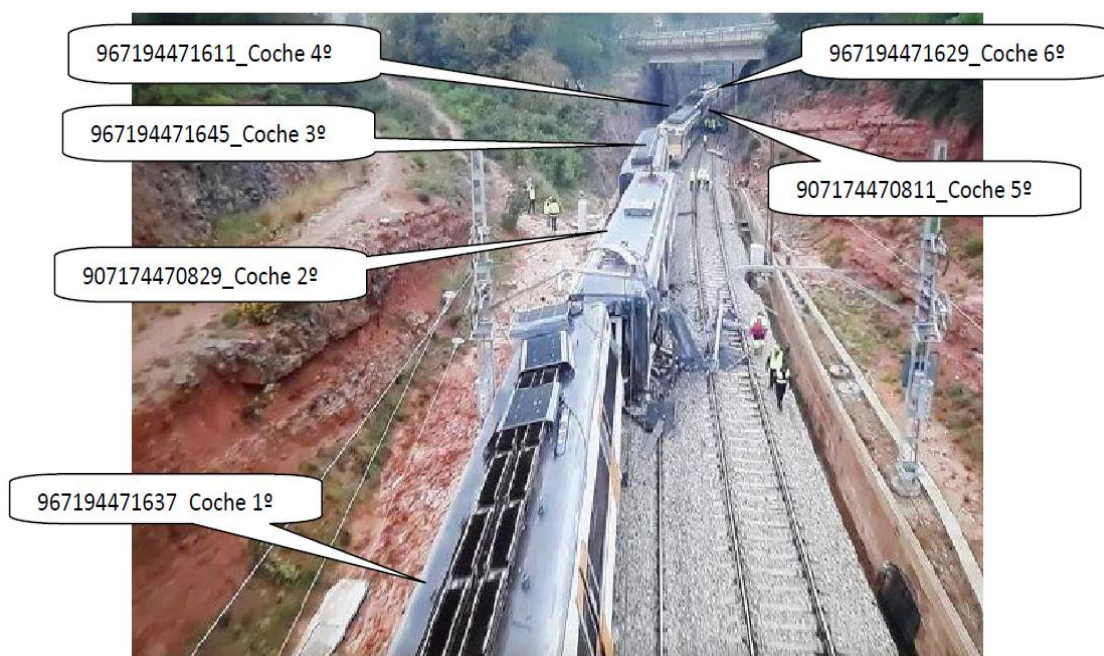
- Coche 907174470811 (5º). No tiene ejes descarrilados. Se encuentra debajo del puente y con la parte trasera cubierta con piedras. Tiene los bajos golpeados por las piedras. En el lado izquierdo tiene golpes laterales de cierta consideración.
- Coche 967194471629 (6º). No tiene ejes descarrilados. Por el lado izquierdo se encuentra con una parte importante del mismo cubierto con piedras. Tiene los bajos golpeados por las piedras.

Los tres coches descarrilados de la UT 447082, que circulaba en cabeza, así como el primer coche de la UT 447081 de cola, que también descarriló, sufrieron daños de gran consideración en sus bogies, estructuras y puertas. El primer coche fue desguazado.

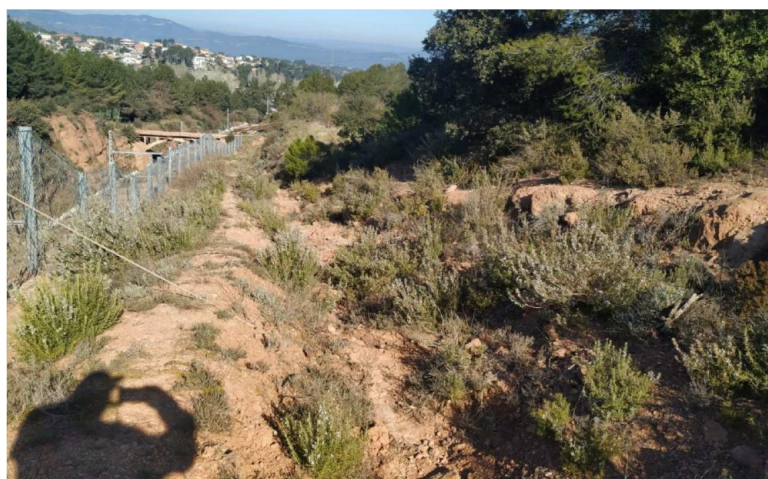
Cuneta de coronación de la vertiente anterior del talud izquierdo de la trinchera
(fotografía posterior al día del accidente). (Fuente: Adif)

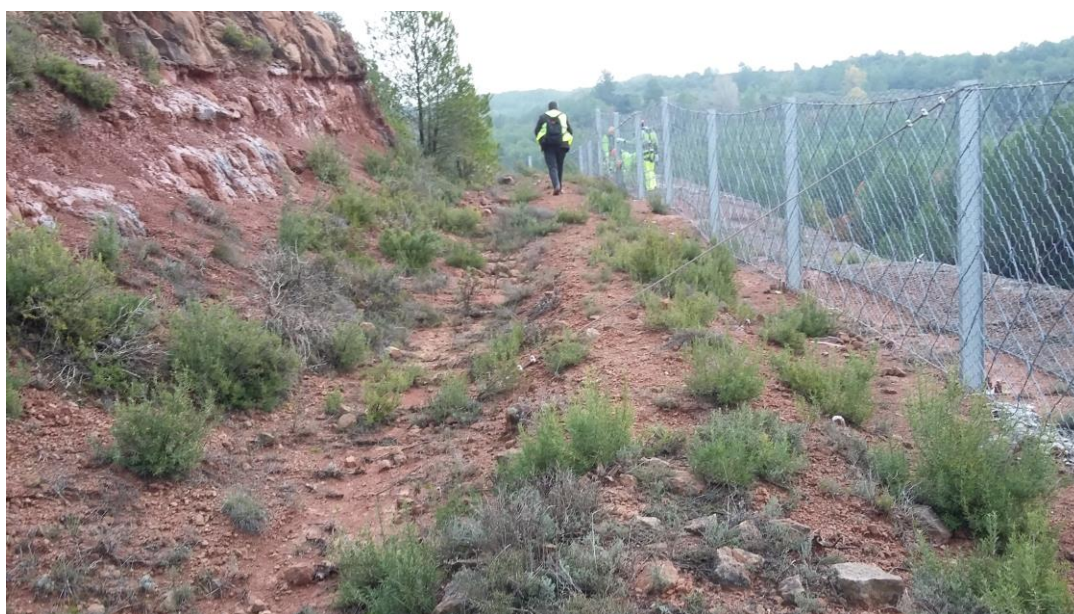
Cuneta de coronación del lado izquierdo de la trinchera
en su vertiente anterior (lado Vacarisses-Torreblanca)

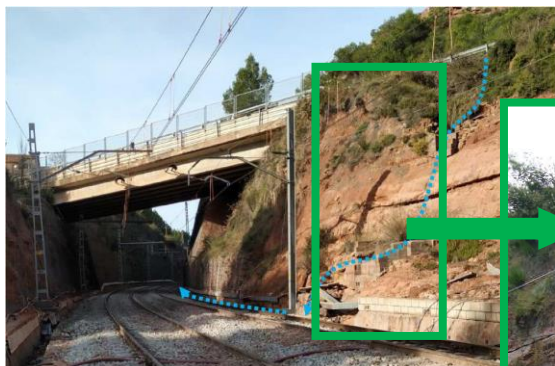
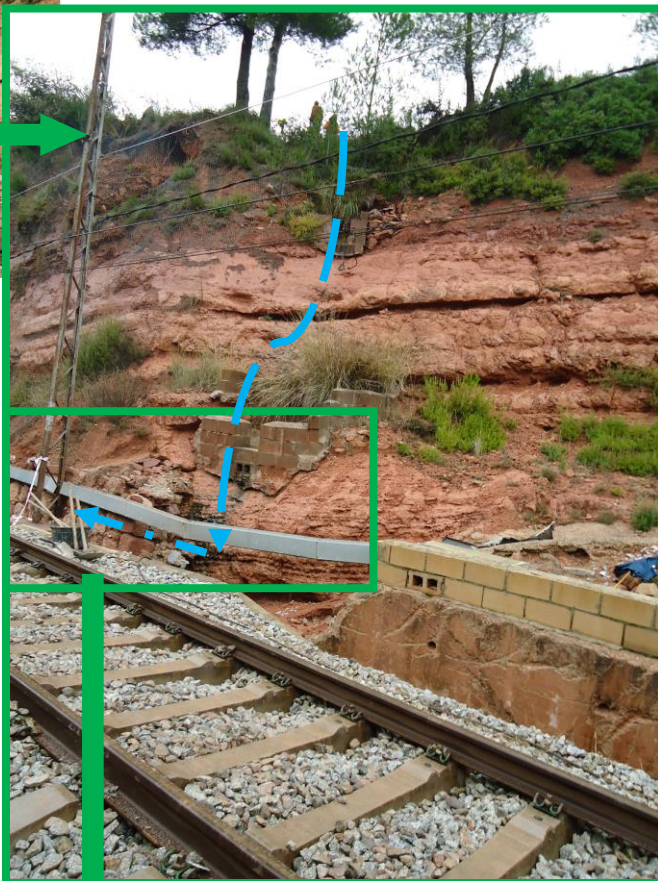
Vertido puntual de las aguas de drenaje, del lado izquierdo de la carretera, al drenaje superficial del ferrocarril.

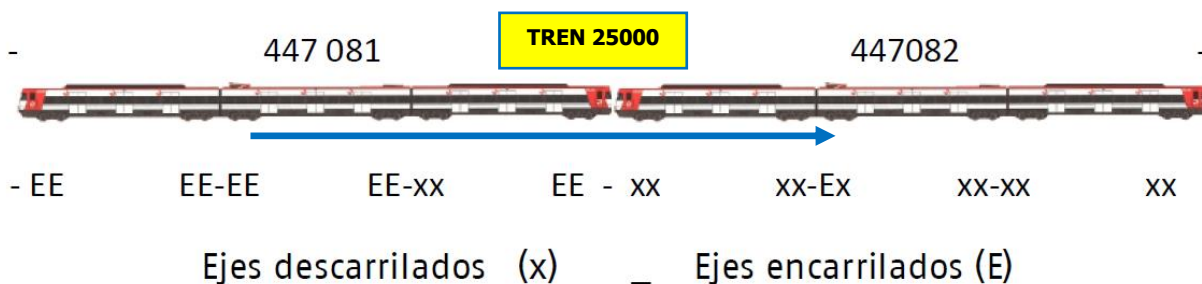
Vista general del tren 25000 tras el descarrilamiento. (Fuente: Adif)
