Comisión de Investigación de Accidentes Ferroviarios

INFORME FINAL DE LA CIAF (IF) 28/2019

Incidente ferroviario en la estación de Mataró (Barcelona),
ocurrido el 20 de abril de 2019.

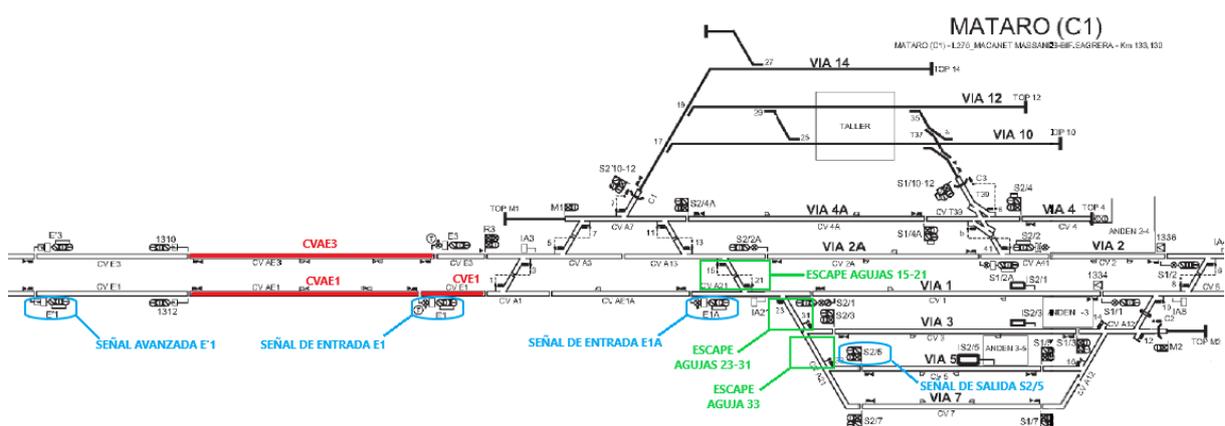
Ubicación de los elementos del enclavamiento que intervienen en el incidente.

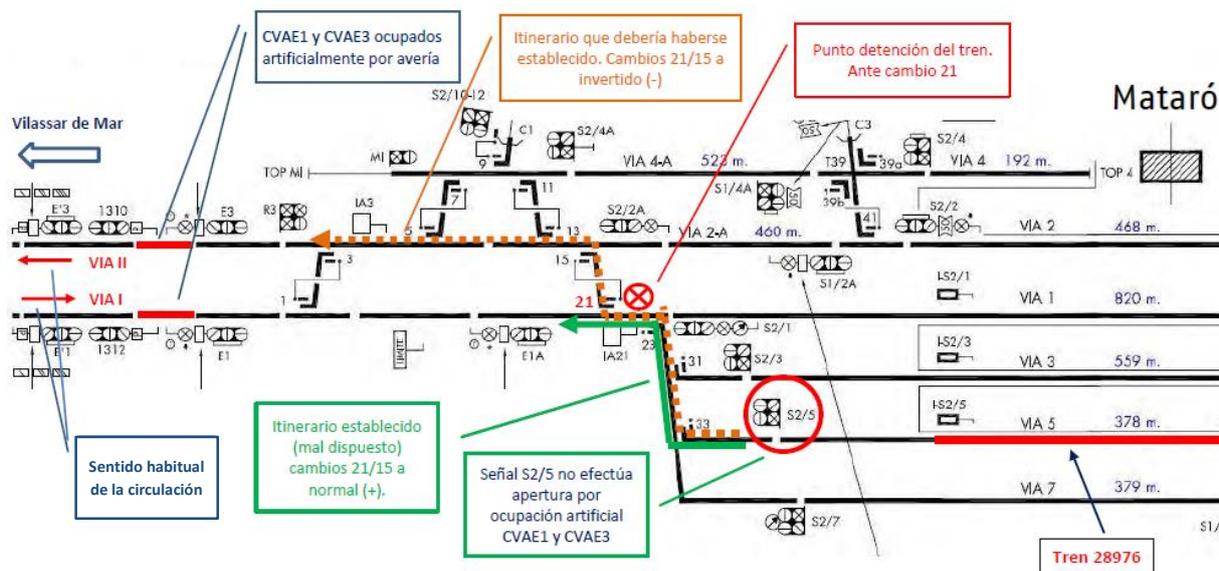
Esquema del incidente (fuente ADIF)

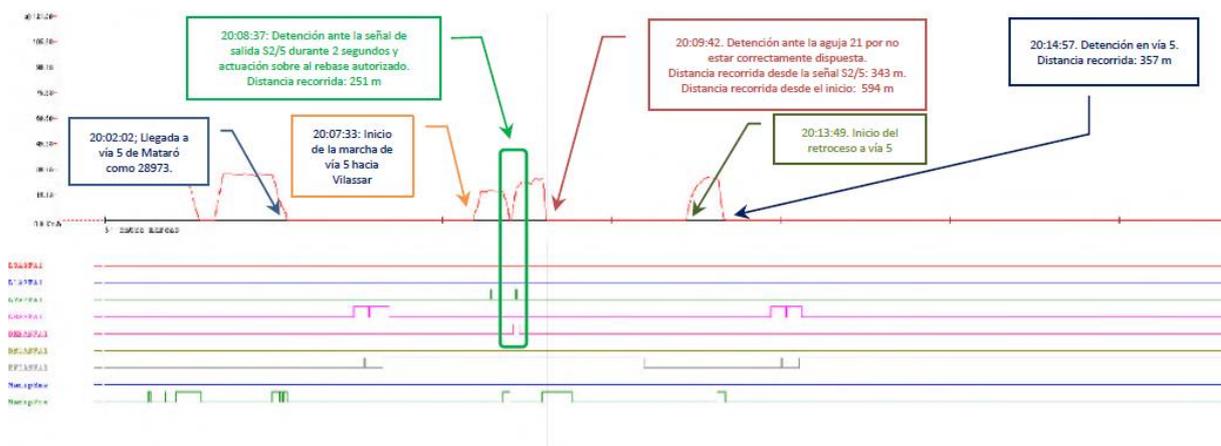
A las 20:13:49 horas el tren 28976 inicia movimiento de retroceso hacia la vía 5 para situarse ante la señal S2/5, el cual finaliza a las 20:14:57 horas después de recorridos 357 m.

Del análisis del registrador de seguridad, se deduce que tanto los sistemas de frenado, como los equipos y sistemas de seguridad del tren, funcionaron correctamente.

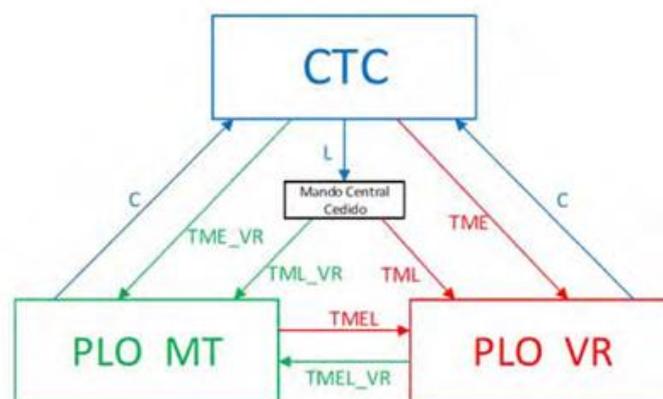
En la figura se representa en azul los mandos desde el CTC, en verde los mandos desde el PLO de Mataró y en rojo los mandos desde el PLO de Vilassar de Mar.

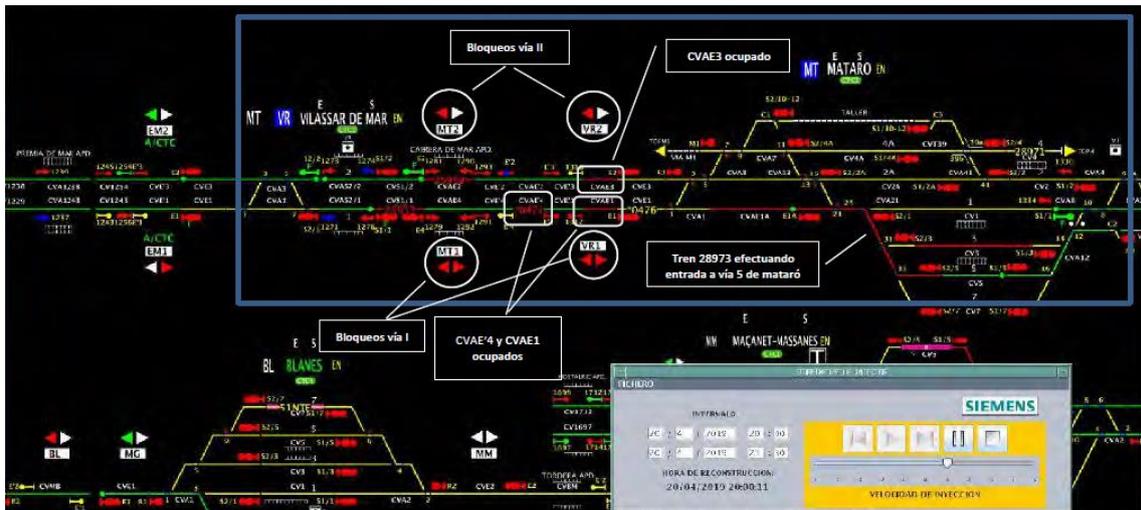
20:00:11 horas:

- Ocupaciones artificiales de los circuitos de vía CVAE'4 y CVAE1 en vía I, y CVAE3 en vía II.
- Bloqueo establecido desde Mataró hacia Vilassar de Mar por vía II (flecha roja ficha en sentido salida desde Mataró).
- Efecto de escape de material de Mataró hacia Vilassar en vía I (flecha roja intermitente en sentido salida desde Mataró).
- En vía I tren 25953 ocupando el CVS1/1, circuito de vía posterior a la señal de salida S1/1 de Vilassar de Mar.
- Tren 28973 efectuando su entrada en vía 5 de Mataró. Con este material se formará tren 28976.

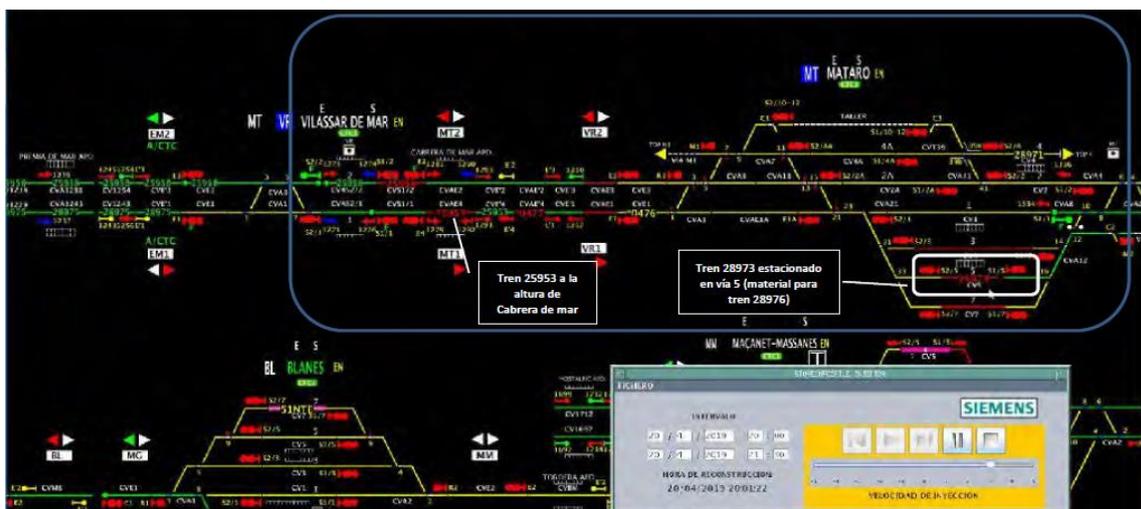
20:01:22 horas:

- Por vía I tren 25953 se encuentra a la altura del Apeadero de Cabrera de Mar.
- Tren 28973 se encuentra estacionado en vía 5 de Mataró, donde finaliza recorrido.
- Las señales de entrada E1 y de entrada interior E1A de Mataró presentan la indicación de parada.

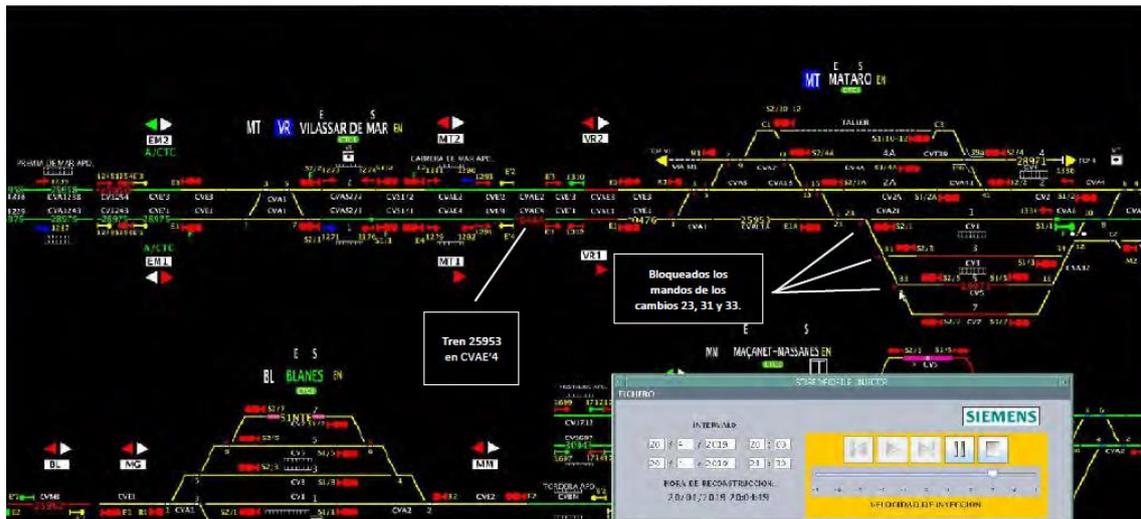
20:04:49 horas:

- Tren 25953 entra en el circuito de vía CVAE'4, ocupado artificialmente, perdiendo numeración.
- Se bloquean los mandos de los cambios 33, 31 y 23.
- Los desvíos continúan en la posición en que se encontraban cuando se estableció el itinerario para entrada a vía 5 de Mataró desde vía I: 1 y 21 a posición normal; 23 y 33 a posición invertida. Los mandos de los dos primeros se encuentran bloqueados.

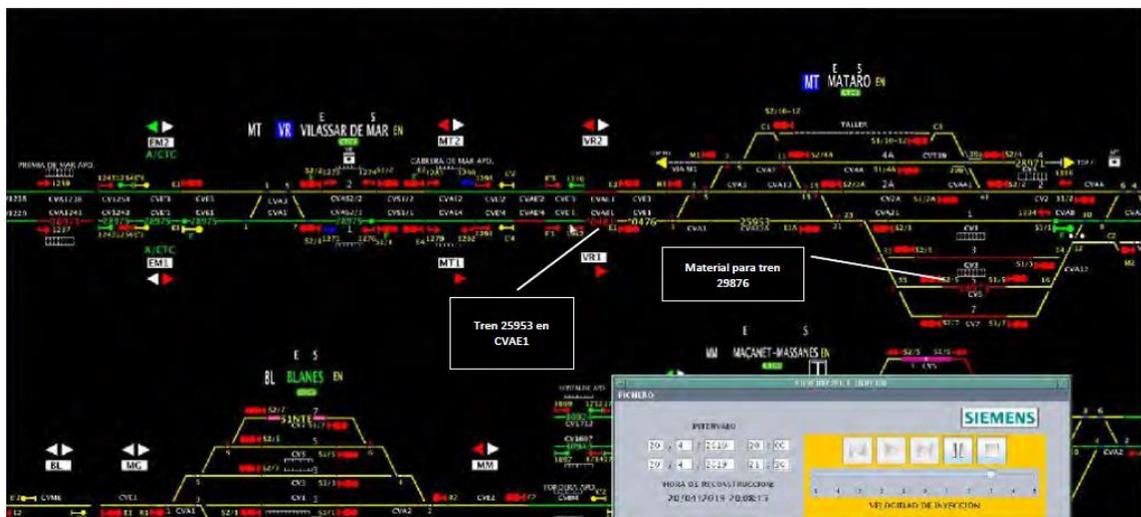
20:08:15 horas:

- Tren 25953 continúa avanzando y entra en el circuito de vía CVAE1, anterior a la señal de entrada E1.
- La disposición de los cambios continúa correspondiéndose con una entrada de vía I a vía 5 o viceversa.

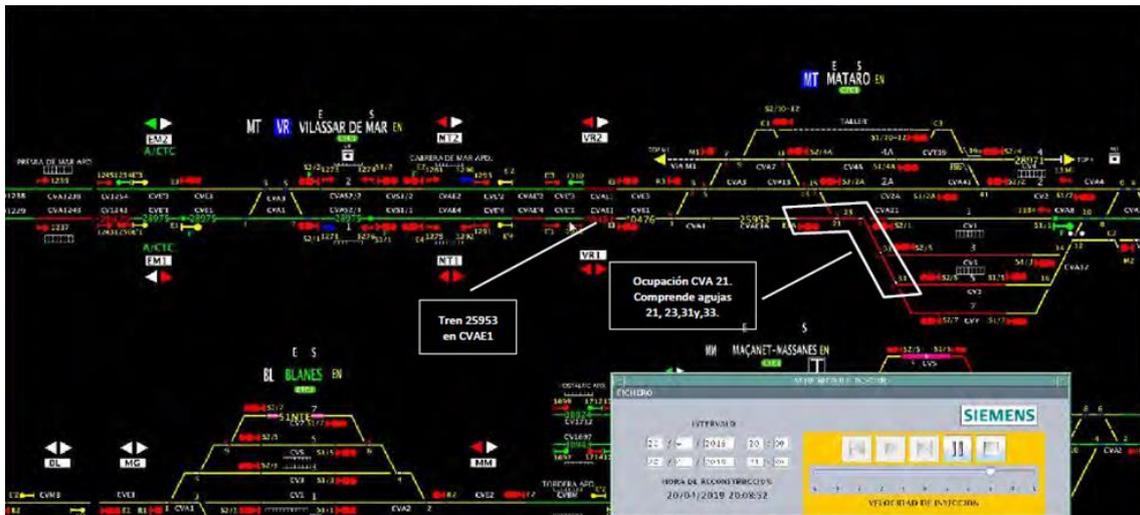
20:08:52 horas:

- Tren 25953 ocupa el circuito de vía CVAE1, anterior a la señal de entrada E1.
- La disposición de los cambios continúa correspondiéndose con una entrada de vía I a vía 5 o viceversa.
- Se ocupa el circuito de vía CVA21 que comprende las agujas 21, 23, 31 y 33. Es el momento en que tren 28976 rebasa la señal de salida S2/5 después de haberse autorizado el rebase con el itinerario establecido incorrectamente hacia vía I.
