### **INFORME FINAL DE LA CIAF (IFC) 12/2019**

Accidente ferroviario ocurrido en el antiguo apeadero de  
Castellgalí (Barcelona), el 8 de febrero de 2019

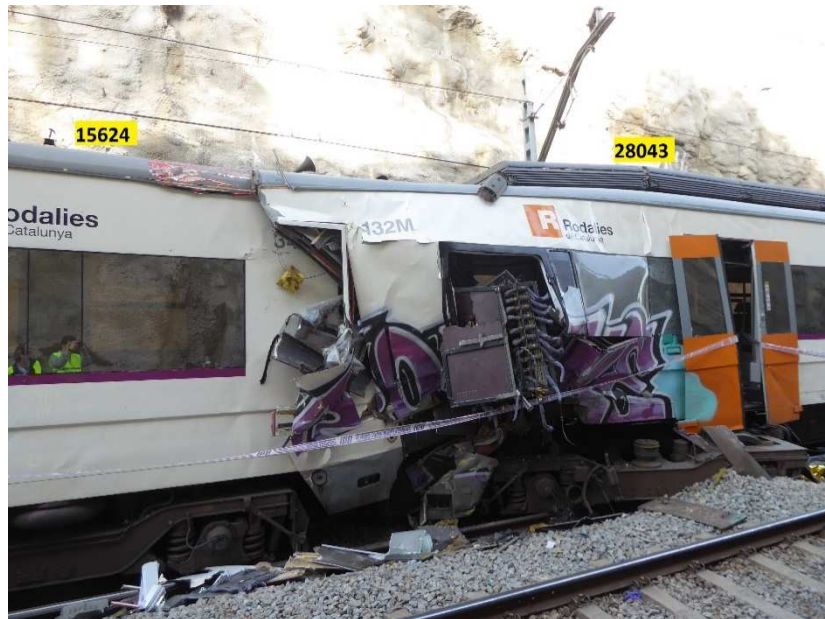
La cabina del tren 15624 se empotró dentro de la cabina del tren 28043 tal y como se aprecia en la imagen, por lo que esos dos primeros coches sufrieron graves desperfectos.

Figura 8: Estado en el que quedaron las cabezas de los dos trenes tras la colisión

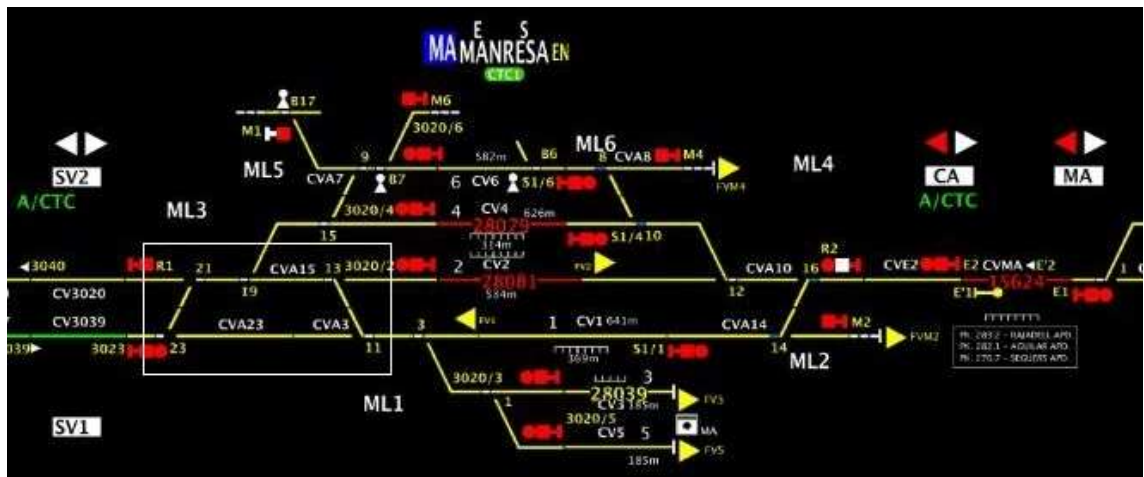
2. A las 18:00:57 los escapes mencionados pierden comprobación pasando, seguidamente (a las **18:01:14**), el 11/13 de posición normal a invertida, dando comprobación; no obstante, el 21/23 continúa sin comprobación y así persistirá hasta las 18:10:27. La señal R2 de retroceso de la estación de Manresa por el lado de Lleida se abre con indicación de rebase autorizado.

Figura 10: Videográfico de la estación de Manresa a las 18:01:14

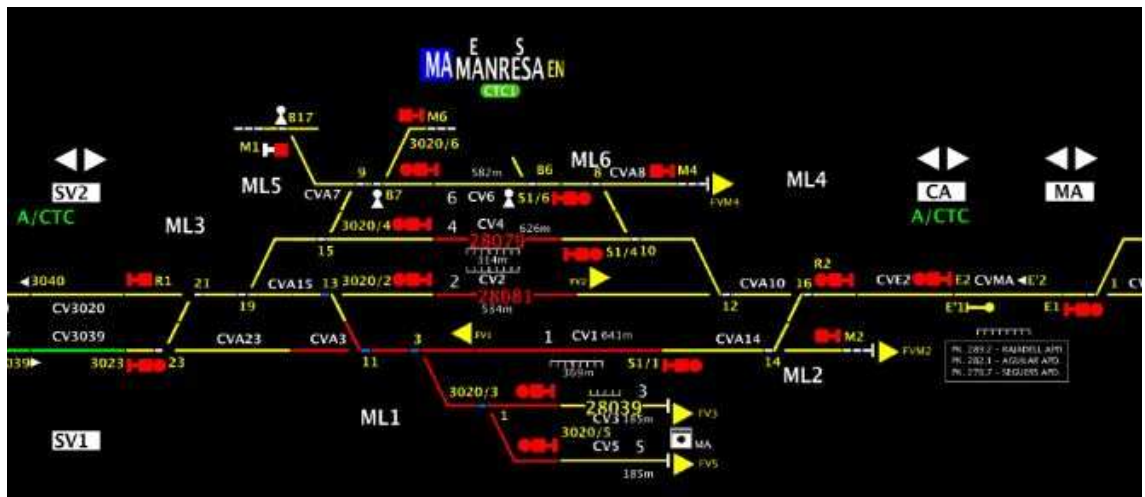
4. A las **18:08:33**, el tren 15624 comienza a ocupar el circuito CV A3 (siguiente al CV 1 donde estaba estacionado). En ese mismo momento en el CTC desaparece en pantalla el número de dicho tren, circunstancia normal en la moviola, que se da hasta que los trenes ocupan una vía general. Cuando los trenes ocupan la vía general se vuelve a visualizar su misma numeración si circulan por la vía que les corresponde (vía par en este caso).

Figura 12: Videográfico de la estación de Manresa a las 18:08:33

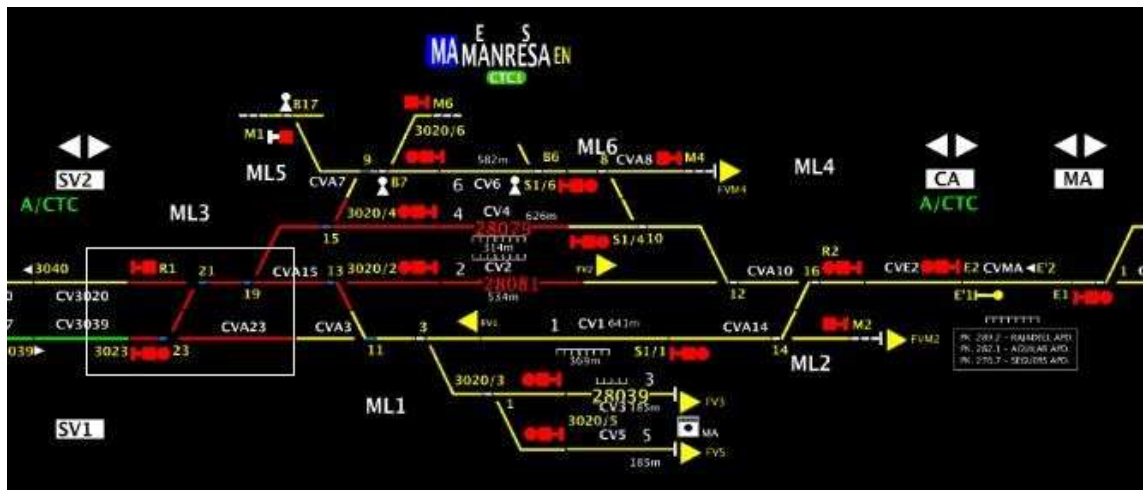
- Tras 39 segundos circulando por vía 2, comienza a ocupar a las **18:09:47** el CV A23 (que corresponde al inicio del escape 21/23) hacia vía 1 general, momento en que el tren comienza a circular indebidamente a contravía. El escape 11/13 sigue dispuesto a posición invertida y el 21/23 sin comprobación (a las 18:09:59 libera el circuito CV A15).

Figura 14: Videográfico de la estación de Manresa a las 18:09:47

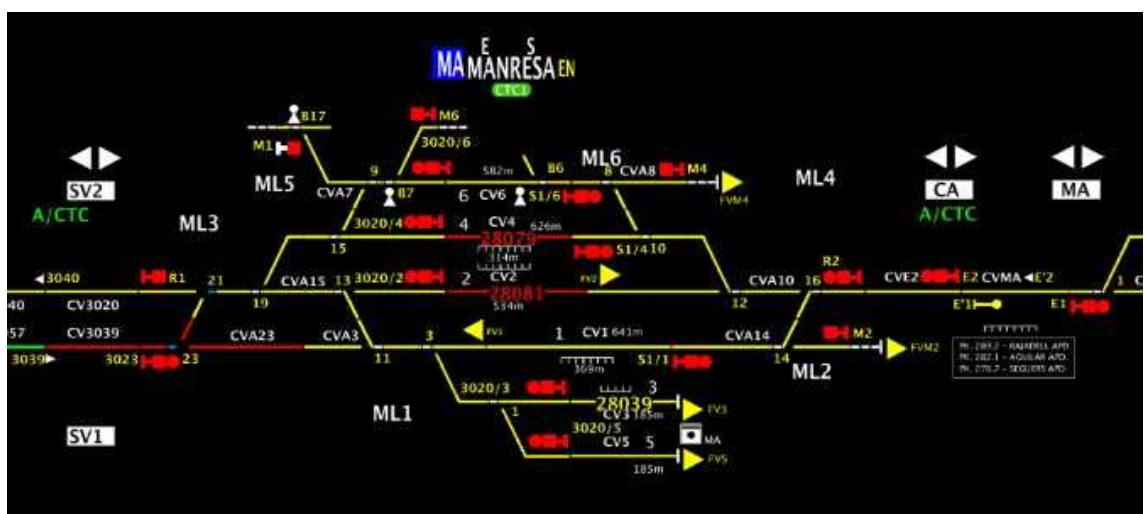
- El tren 15624 continúa la marcha indebida por vía impar, a las **18:10:03** comienza a ocupar CV 3039 (a continuación del CV A23). Al ocupar dicho circuito, y puesto que es el circuito de la señal avanzada de Manresa para las entradas del lado de Barcelona, activa la sonería de aviso en la estación de Manresa.

Figura 15: Videográfico de la estación de Manresa a las 18:10:03

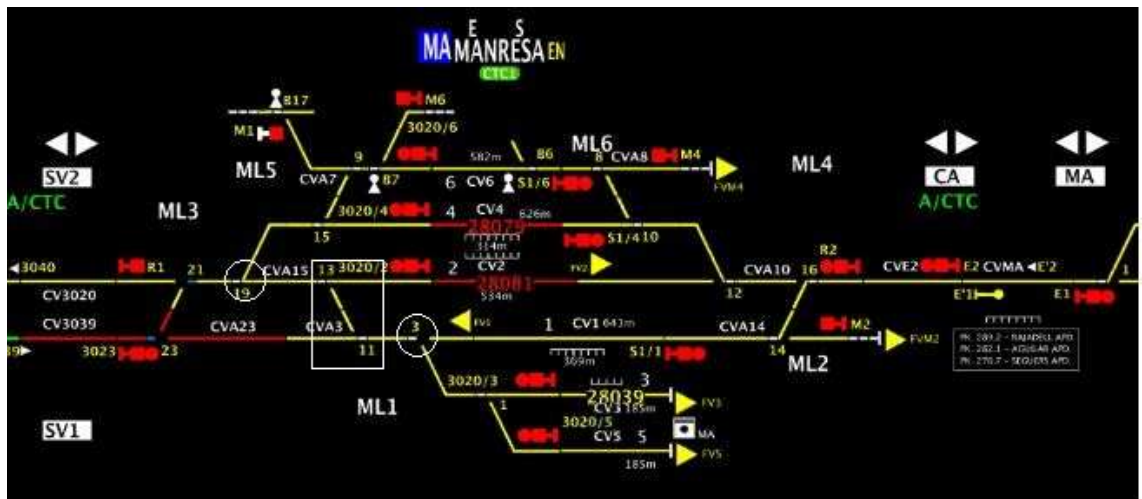
8. A las 18:10:07 la aguja 3 y el escape 11/13 pierden comprobación, y a las 18:10:10 la pierde la aguja 19. Se colocan en posición invertida, directa e invertida respectivamente en el siguiente orden: primero el escape 11/13 (a las **18:10:10**), luego la aguja 19 (a las 18:10:13) y por último la aguja 3 (a las 18:10:20). El tren libera el circuito de agujas CV A23 a las 18:10:17.

Figura 16: Videográfico de la estación de Manresa a las 18:10:07

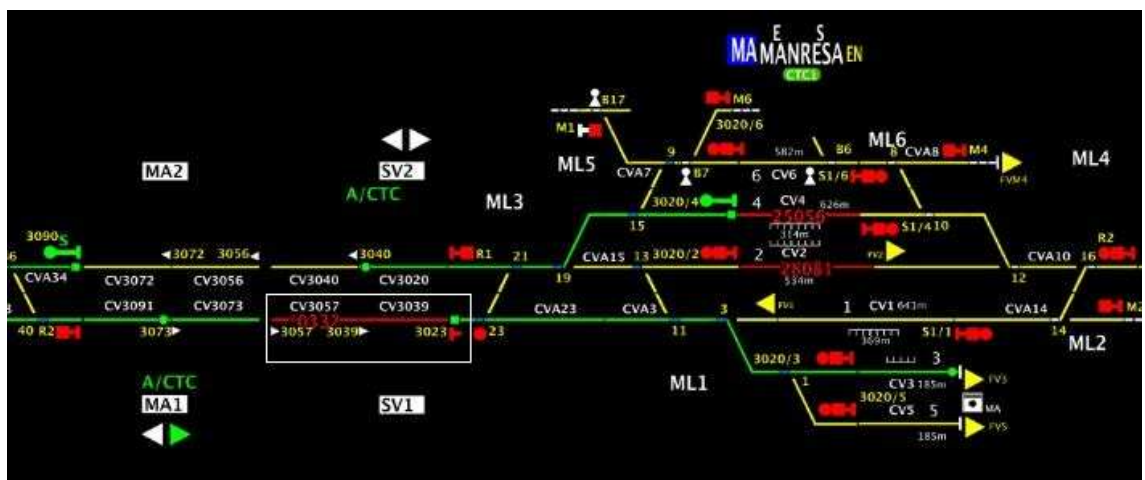
12. Desde las **18:12:57** el tren 15624 ocupa el siguiente circuito de vía (CV 3057) y el sistema informático del CTC le asigna la numeración \*0332, al no poder identificar qué tren es.

Figura 20: Videográfico de la estación de Manresa y el tramo del accidente a las 18:12:57

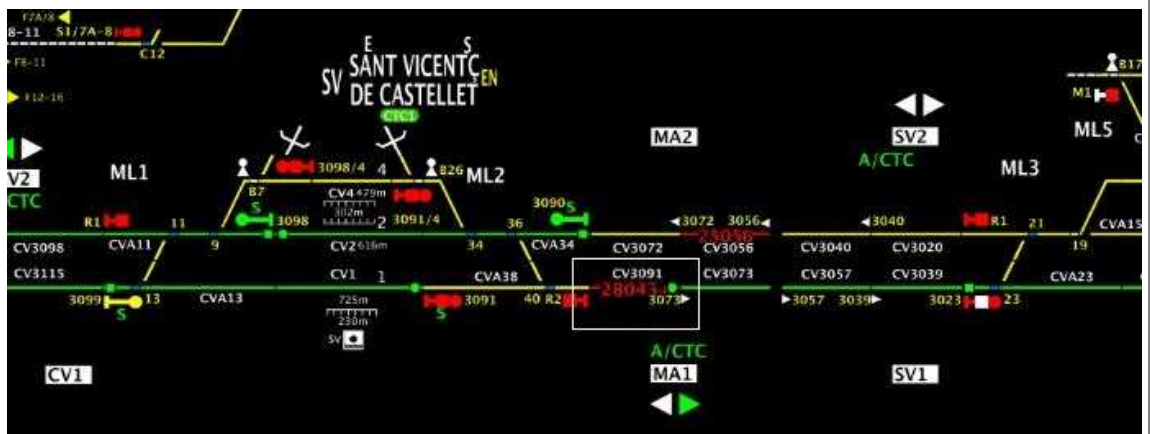
18. A las 18:18:59 el tren 15624 (aún con el número \*0335, asignado por el sistema) entra en el CV 3091. Esta hora de entrada no se puede apreciar en el videográfico (pues el CV 3091 ya está ocupado previamente por el tren 28043 y ambas ocupaciones se confunden), pero ha sido calculada indirectamente considerando la velocidad del tren en esos momentos y su longitud<sup>9</sup>. A las **18:19:06** el tren 15624 libera el CV 3073, ocupando únicamente el CV 3091. Los dos trenes se encuentran ya en este circuito (CV 3091) y aparecen como una única ocupación, con el número 28043+ (el signo "+" indica que hay más de un tren).

Figura 26: Videográfico del tramo del accidente y de la estación de Sant Vicenç de Castellet a las 18:19:06
