INFORME FINAL DE LA CIAF (IFC) 19/2020

Incidente ferroviario ocurrido en la estación de Xeraco (Valencia),
el 4 de marzo de 2020

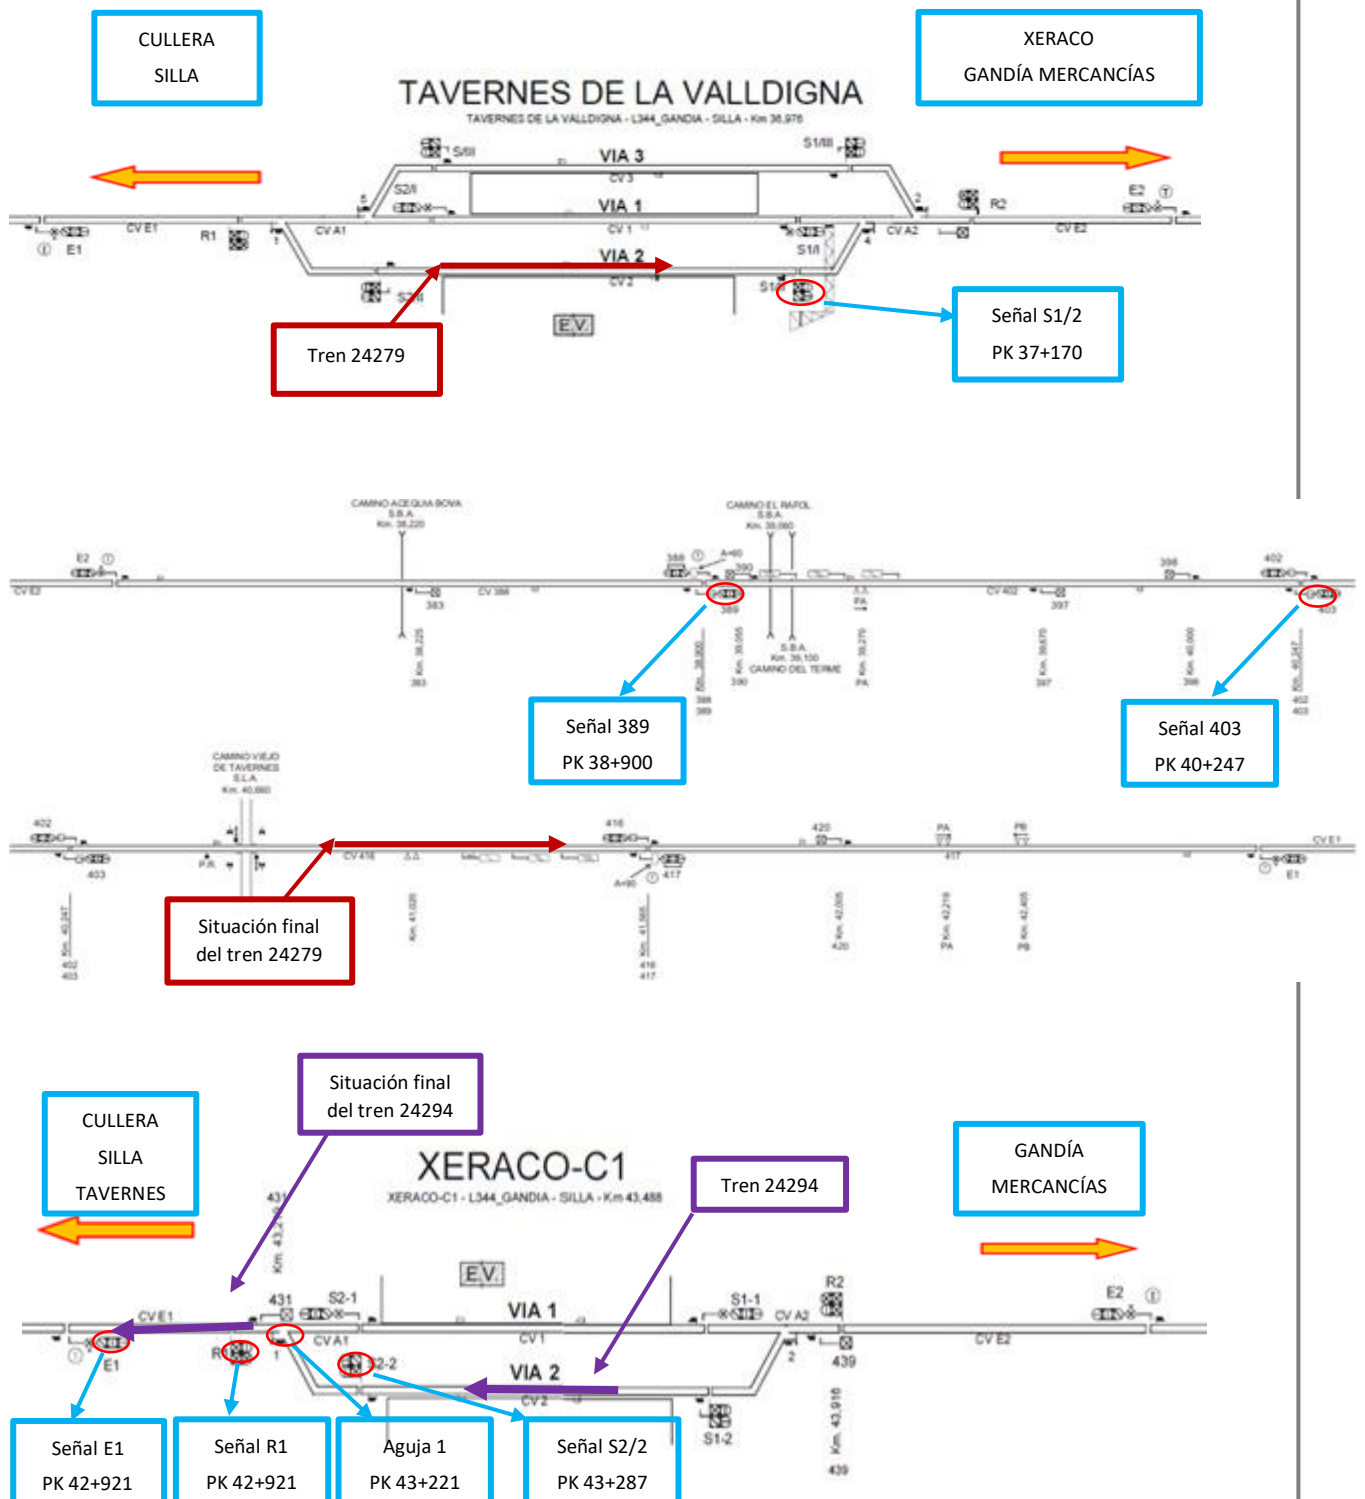
Figura 5: Croquis de las estaciones y el tramo en los que se produjo el incidente

* Para mayor claridad, ver croquis en página 17 (figura 5).

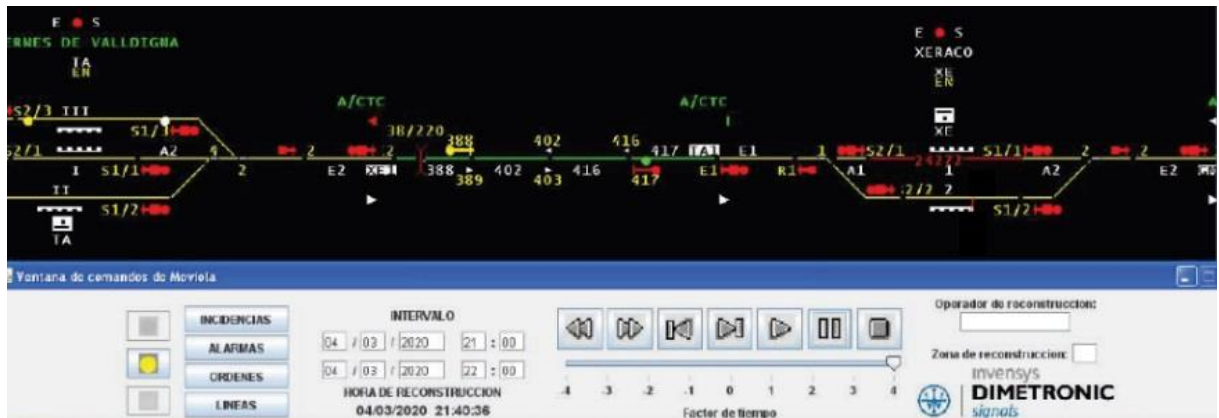
A las 21:40:36 horas, el tren 24272 se encuentra detenido en el CV1 de la vía 1 de la estación de Xeraco (PK 43+488), ante la señal de salida S2/1 (PK 43+287). El GRP de Xeraco ha sido desactivado (se muestra el nombre de la estación en color blanco), pero el de Tavernes continúa activado (color verde).

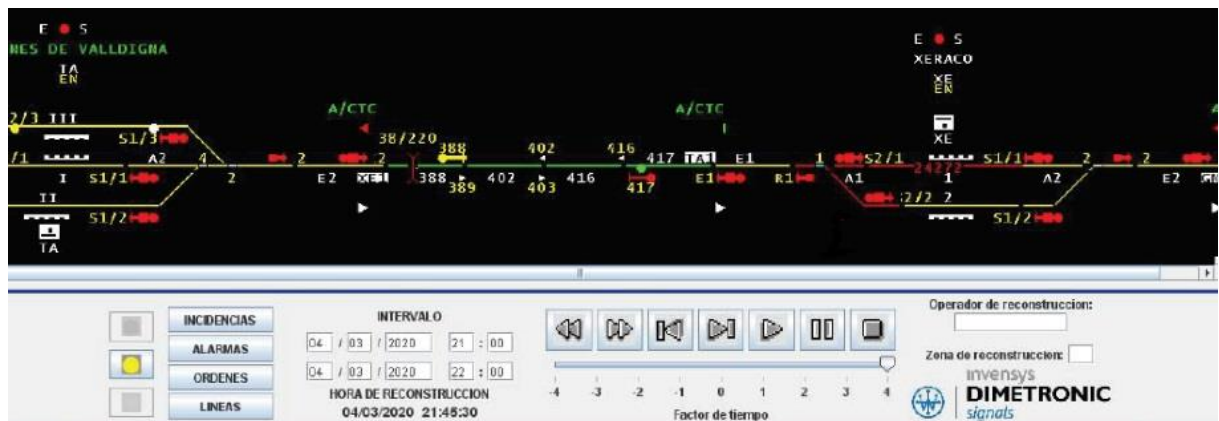
A las 21:45:30 horas, el tren 24272 ha rebasado la señal de salida S2/1 (PK 43+287) y ocupa el CV A1 de la estación de Xeraco (PK 43+488).

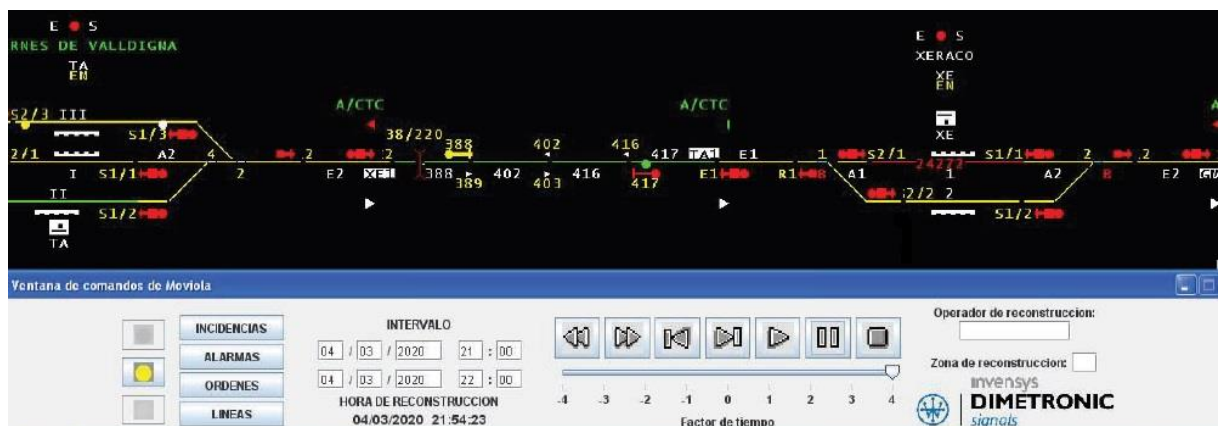
A las 21:54:23 horas, el tren 24272 retrocede a CV1 de la vía 1 ante la señal de salida S2/1 (PK 43+287) de la estación de Xeraco (PK 43+488).

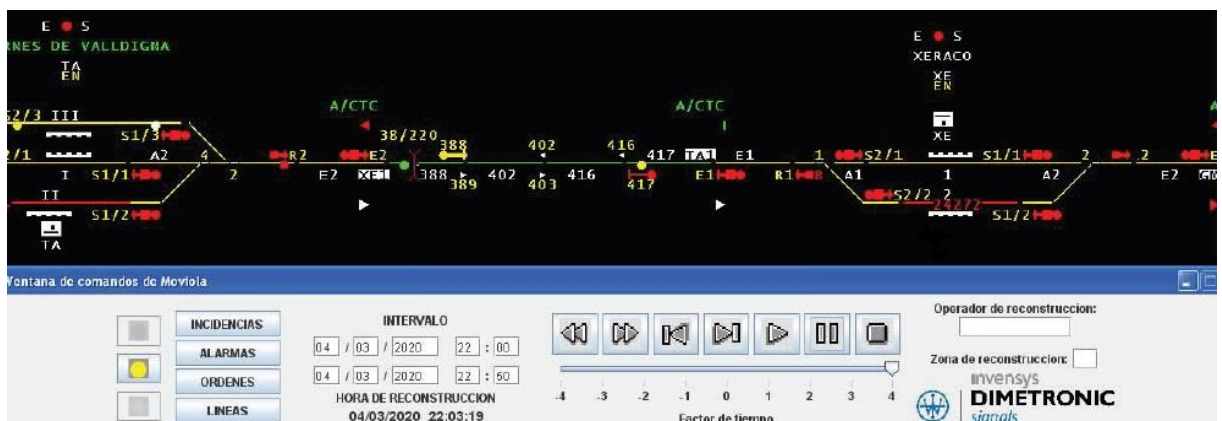
A las 22:03:19 horas, el tren 24272 ya se encuentra en el CV2 de la vía 2 ante la señal de salida S2/2 (PK 43+287) de la estación de Xeraco (PK 43+488). Mientras, el tren 24279 está ocupando el CV2 de la vía 2 de Tavernes.

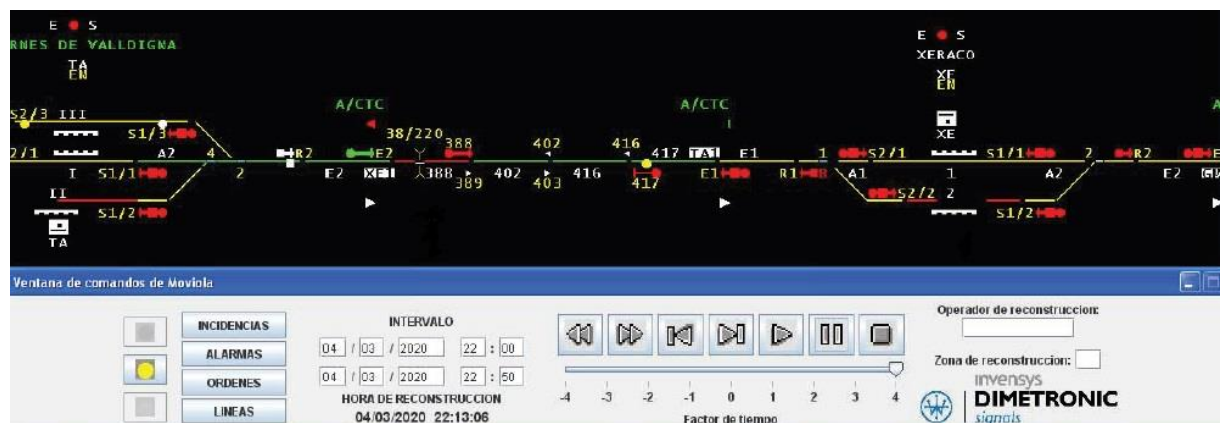
A las 22:13:06 horas, el tren 24272, tras su salida de la estación de Xeraco, se aproxima a la señal de entrada E2 de la estación de Tavernes, mientras el tren 24279 sigue ocupando el CV2 de la vía 2 de Tavernes. En la vía 2 de la estación de Xeraco se ha estacionado el tren 24294.

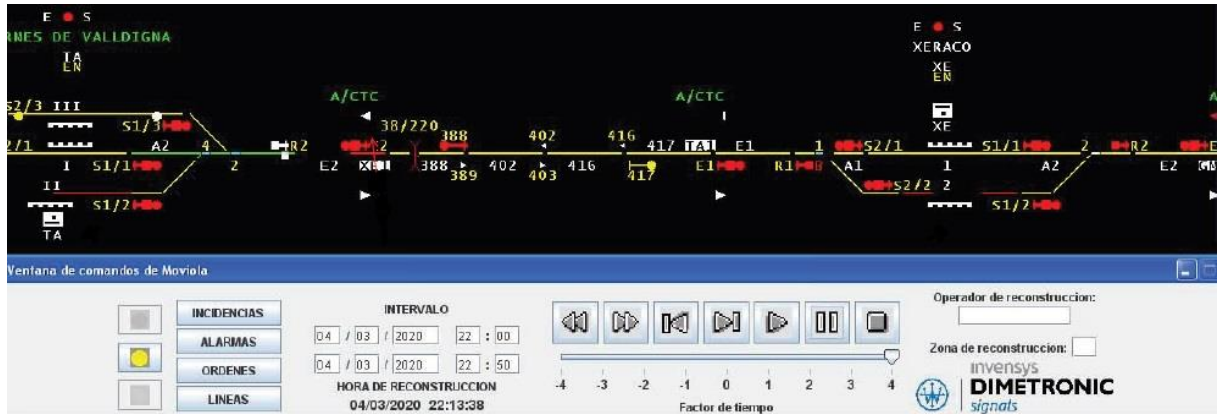
S1/2 (PK 37+170) de la estación el Tavernes, y el tren 24294 se encuentra detenido ante la señal de salida S2/2 (PK 43+287) de la estación de Xeraco.

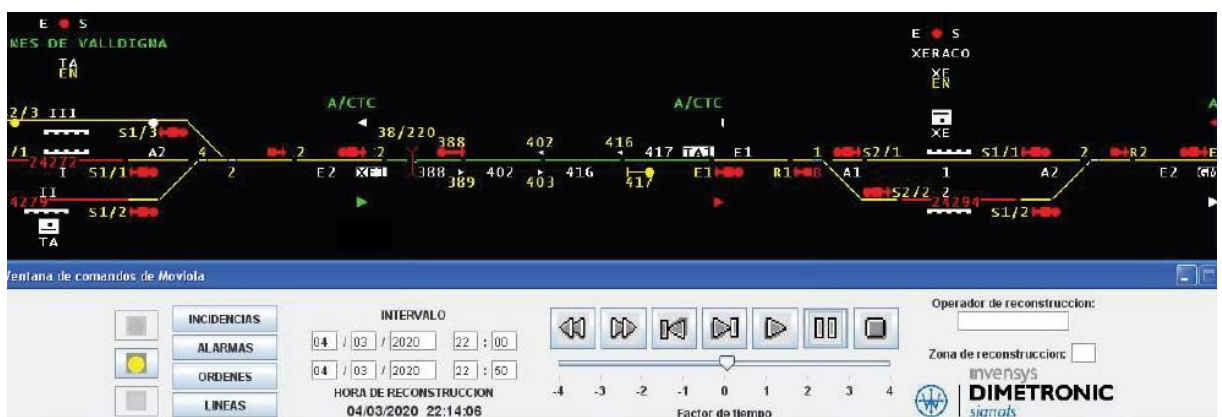
A las 22:14:06 horas, el tren 24279 sigue delante de la señal de salida S1/2 (cerrada) de la estación de Tavernes, pero en ese momento el GRP de Tavernes establece toma de bloqueo para enviar automáticamente el tren 24279 hacia Xeraco. El tren 24272 sigue ocupando el CV1 de la vía 1 de Tavernes, y el tren 24294 sigue ante la señal de salida S2/2 (cerrada) de la estación Xeraco.

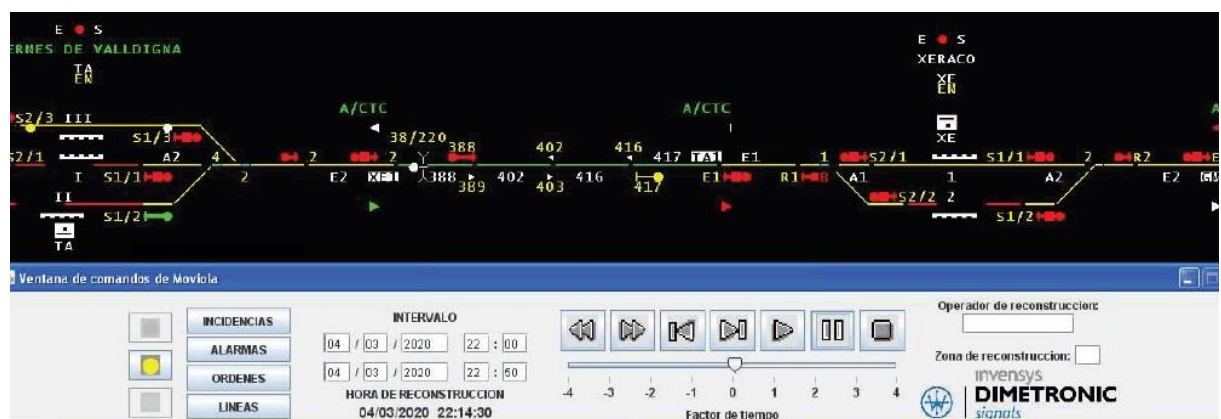
A las 22:14:30 horas la señal de salida S1/2 de la estación de Tavernes (ante la que está detenido el tren 24279) pasa a indicación de vía libre (tras establecer el GRP el itinerario hacia Xeraco). El tren 24294 sigue delante de la señal de salida S2/2 (cerrada) de la estación Xeraco.

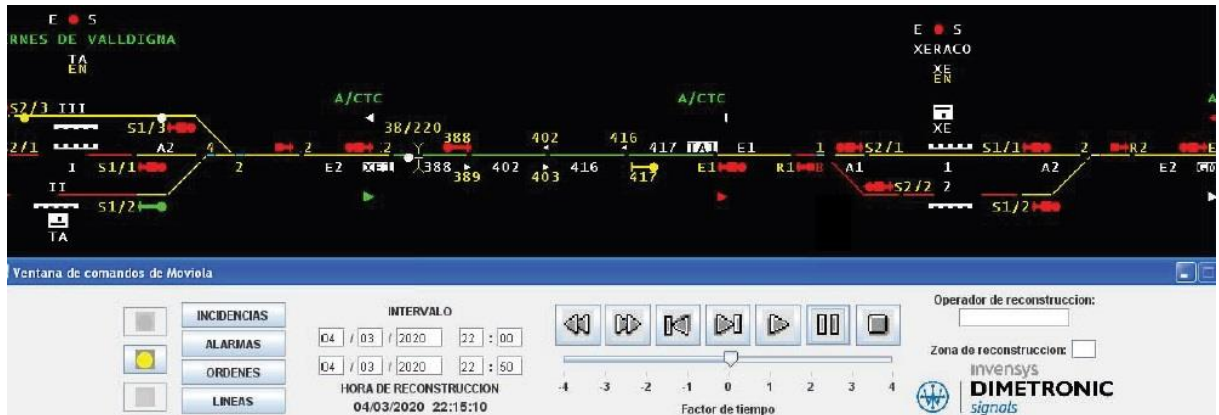
A las 22:15:10 horas el tren 24294 rebasa la señal de salida S2/2 (autorizado por el RC) y ocupa el CV del cambio A1 de la estación Xeraco. El bloqueo está establecido de Tavernes a Xeraco. El tren 24279 sigue ante de la señal de salida S1/2 (en vía libre) de la estación de Tavernes.

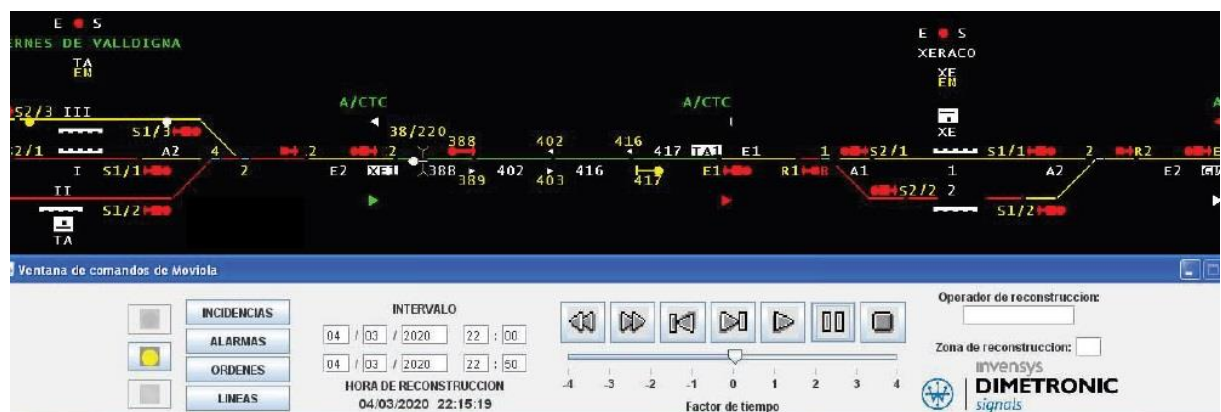
A las 22:15:19 horas, el tren 14279 pasa la señal de salida S1/2 (abierta), y ocupa el CV de los cambios de la estación de Tavernes. El tren 24294 sigue ocupando el CV del cambio A1, de la estación Xeraco. El bloqueo sigue establecido, por el GRP de Tavernes a Xeraco.

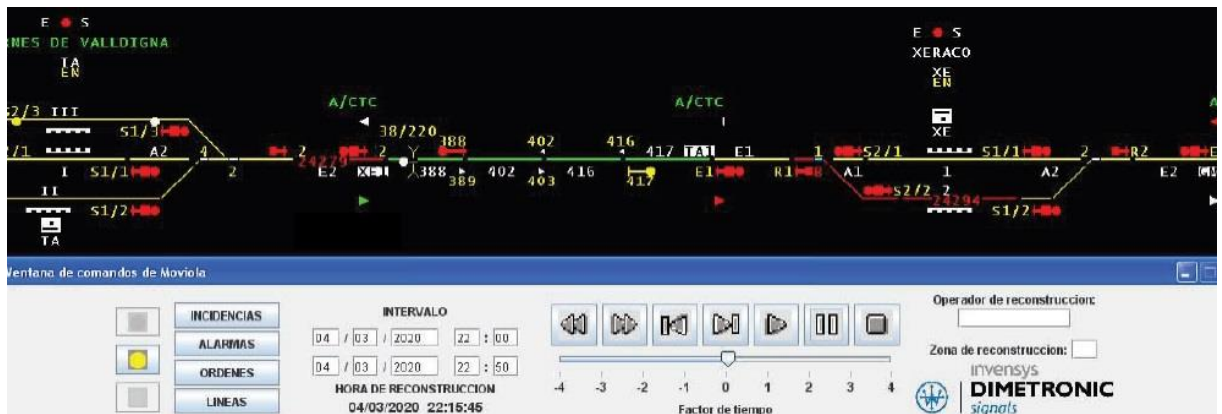
A las 22:15:45 horas, el tren 24279 está ocupando el CV E2, saliendo de la estación de Tavernes. El tren 24294 sigue ocupando el CV del cambio A1 de la estación Xeraco.

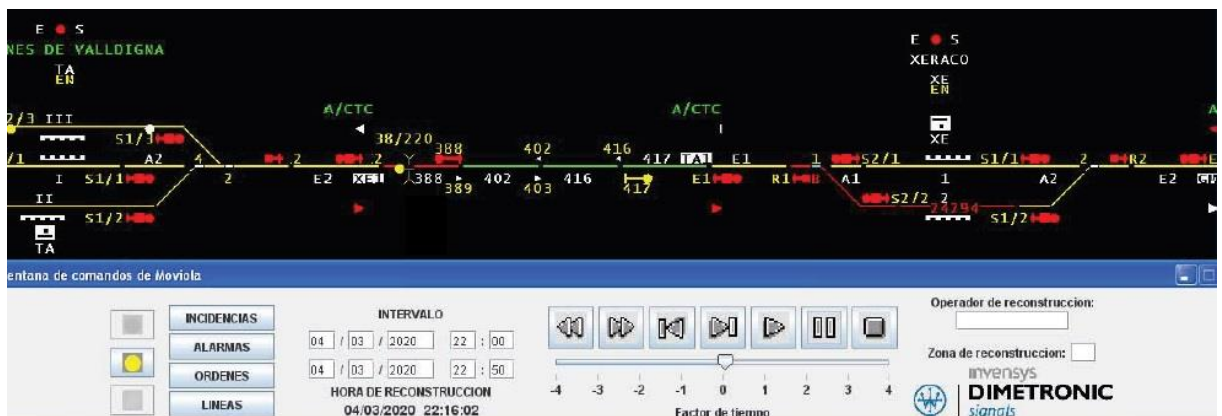
A las 22:16:02 horas, el tren 24279 ha liberado el CV E2, de la estación de Tavernes y está ocupando el CV388, anterior a la señal 389 (PK 38+900). El tren 24294 sigue ocupando el CV del cambio A1 de la estación Xeraco. El bloqueo sigue establecido de Tavernes a Xeraco (por el GRP).

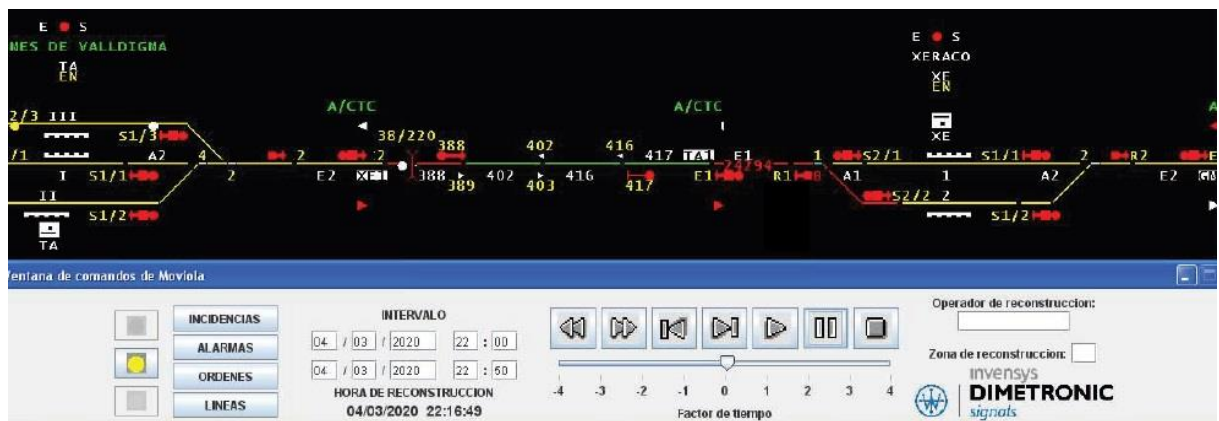
A las 22:16:49 horas, el tren 24279 ha liberado el CV E2, de la estación de Tavernes y sigue ocupando el CV 388, anterior a la señal 389. El tren 24294 ocupa el CVE1 y el CVA1, la señal E1 de la estación Xeraco está cerrada, así como su correspondiente señal avanzada 417. El bloqueo sigue establecido de Tavernes a Xeraco (por el GRP de Tavernes).

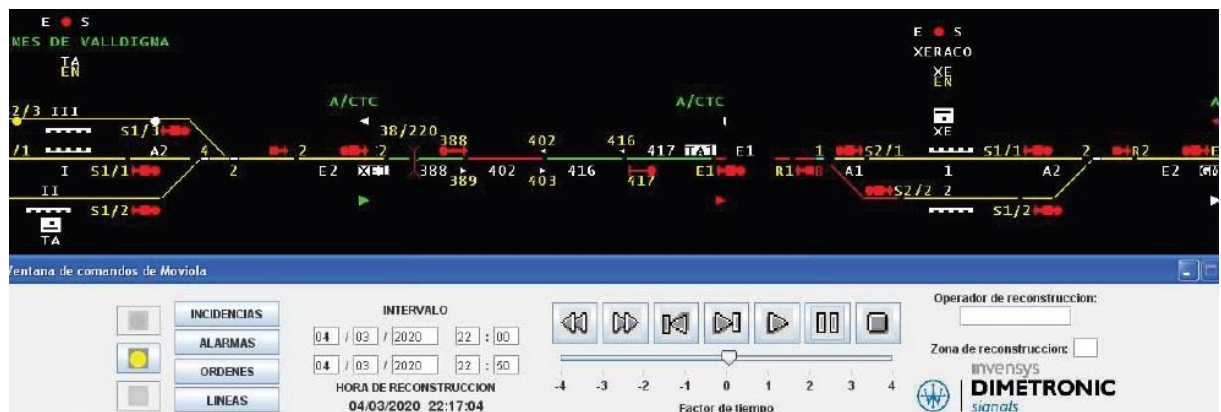
A las 22:17:04 horas, el tren 24279 está ocupando el CV402, anterior a la señal 403 (PK 40+247). El tren 24294 sigue ocupando el CVE1 y CVA1, y las señales E1 y su correspondiente avanzada de la estación Xeraco (417) permanecen cerradas. El bloqueo sigue establecido de Tavernes a Xeraco (por el GRP de Tavernes).

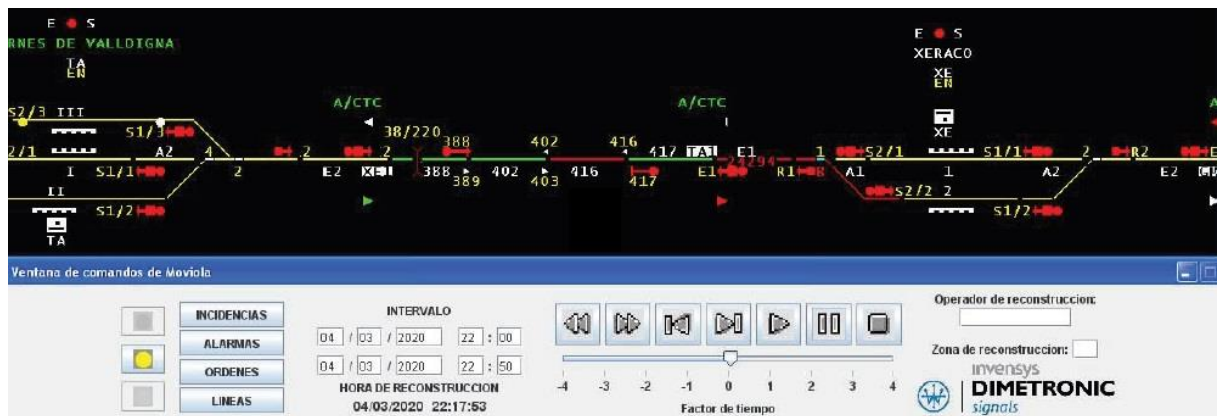
A las 22:17:53 horas, el tren 24279 está ocupando el CV416, anterior a la señal 417 (PK 41+565). El tren 24294 sigue ocupando el CVE1 y CVA1, y sigue cerrada la señal E1 y su correspondiente avanzada 417, de la estación Xeraco. El tren se detiene antes de la señal 417, a una distancia de unos 2.250 metros del tren 24294.

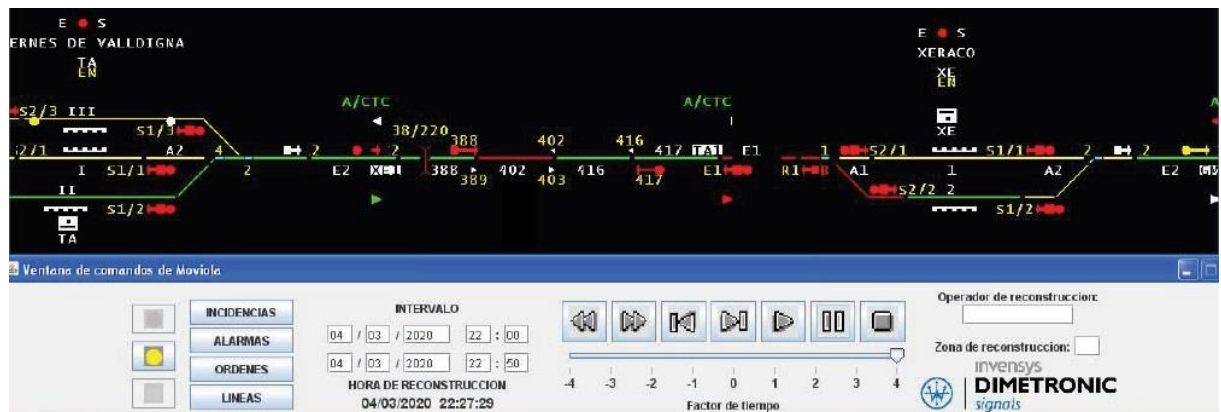
A las 22:27:29 horas, el tren 24279 inicia su retroceso hacia la estación de Tavernes de la Vallidigna. Se observa que el automatismo GRP de Tavernes ha sido desactivado (el nombre de la estación ha pasado en el videográfico de color verde a color blanco).

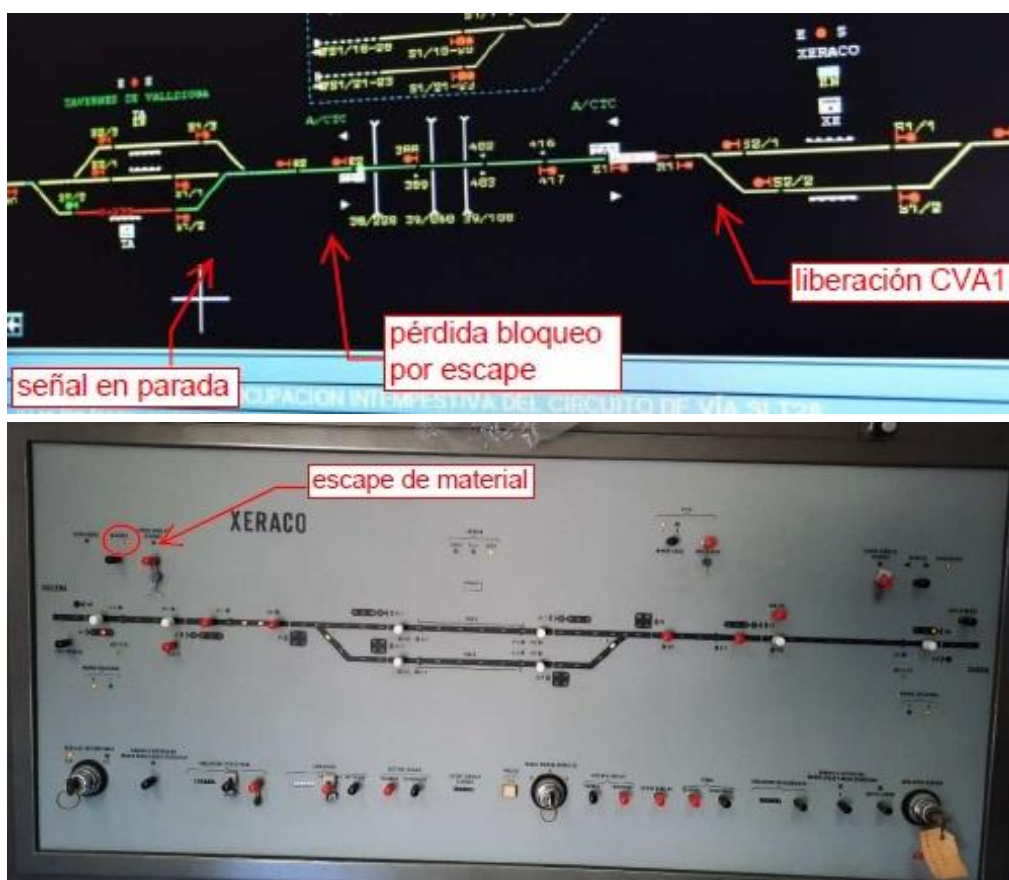
Figura 6: Imagen del CTC de Valencia y del cuadro de mando de la estación de Xeraco en el momento de producirse el aviso de escape de material (liberación del CV A1), en la prueba del 11 de marzo de 2021

- Las comprobaciones respecto al escape de material en el sistema videográfico del CTC **no se realizan conforme a la NAS 806**: tras producirse el escape de material en Xeraco, en el CTC la flecha expedidora de bloqueo de Tavernes y la receptora de Xeraco quedan en indicación de blanco fijo, y no en rojo fijo como prescribe la citada norma. Asimismo, la flecha receptora de Tavernes y la expedidora de Xeraco permanecen en blanco fijo y no pasan a rojo intermitente como, igualmente, prescribe dicha norma.
- Las comprobaciones respecto al escape de material en el cuadro de mando local de Xeraco, **se realizan conforme a la NAS 806**. Tras producirse el escape de material en Xeraco, en el cuadro de mando local la flecha receptora de bloqueo se mantiene en rojo fijo y la expedidora pasa a rojo intermitente, de acuerdo con la mencionada norma.
