Comisión de Investigación de Accidentes Ferroviarios

INFORME FINAL DE LA CIAF (IF) 09/2021

Incidente operacional

ocurrido el día 05/02/2021 en la estación de Blanes (Girona)

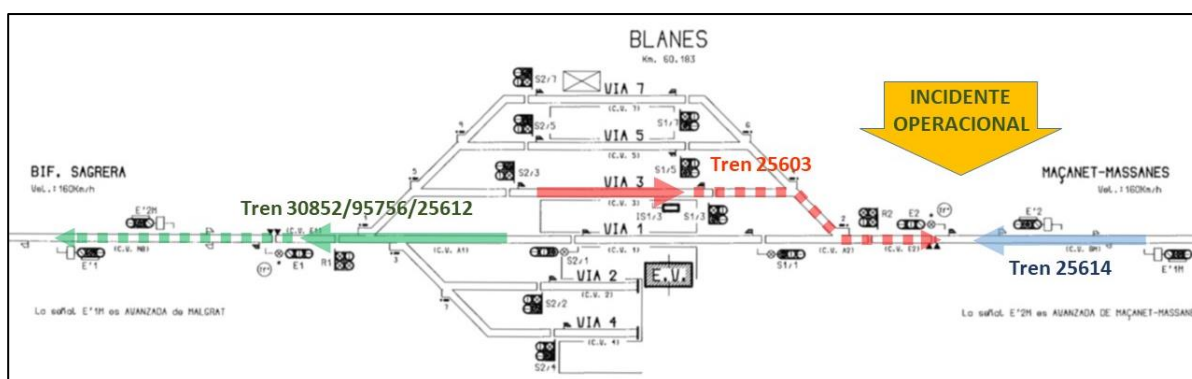
Figura 1: Disposición de los trenes en el momento del incidente
(La línea en trazos representa el movimiento autorizado para cada tren).

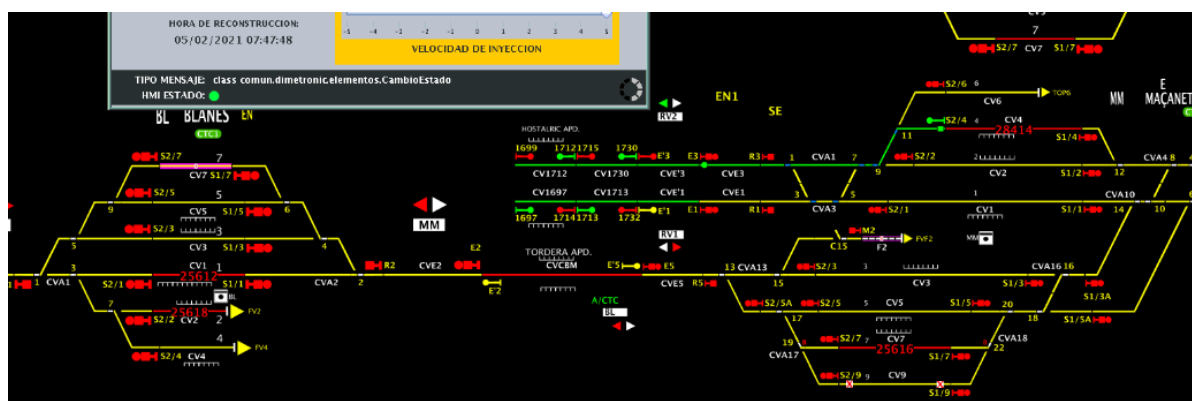
- En el momento en el que el videográfico muestra la ocupación del cantón de bloqueo CVCBM entre Blanes y Maçanet/Massanes sin número de tren representado, la cual es debida al tren 25614, ninguno de los RC trata de establecer un itinerario de entrada a las estaciones colaterales, lo que previsiblemente habría hecho que el número de tren se hubiera propagado correctamente.

Figura 8: Visualización del videográfico en el momento en el que el tren 25614 se encuentra en el cantón de bloqueo CVCBM cuya ocupación es representada sin número de tren asociado.

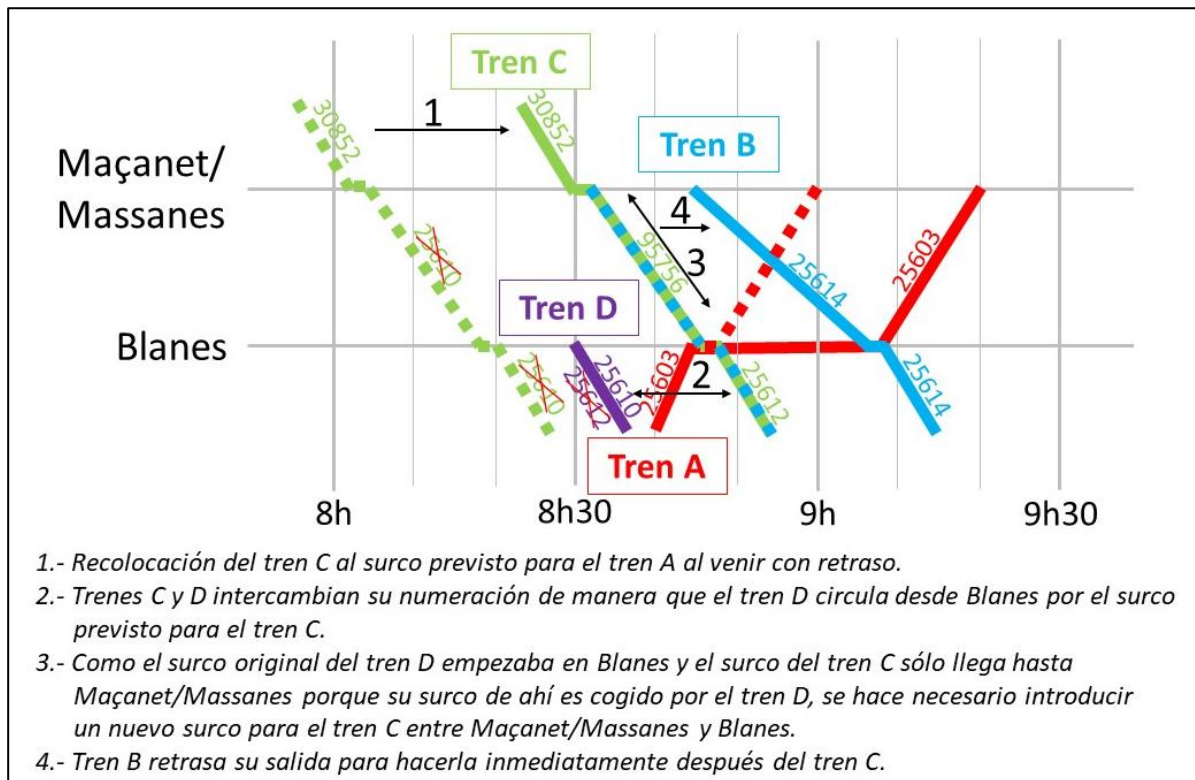
Figura 9: Resumen esquemático de los cambios de material rodante y de numeración de trenes llevados a cabo durante la explotación como consecuencia del retraso del tren 30852.

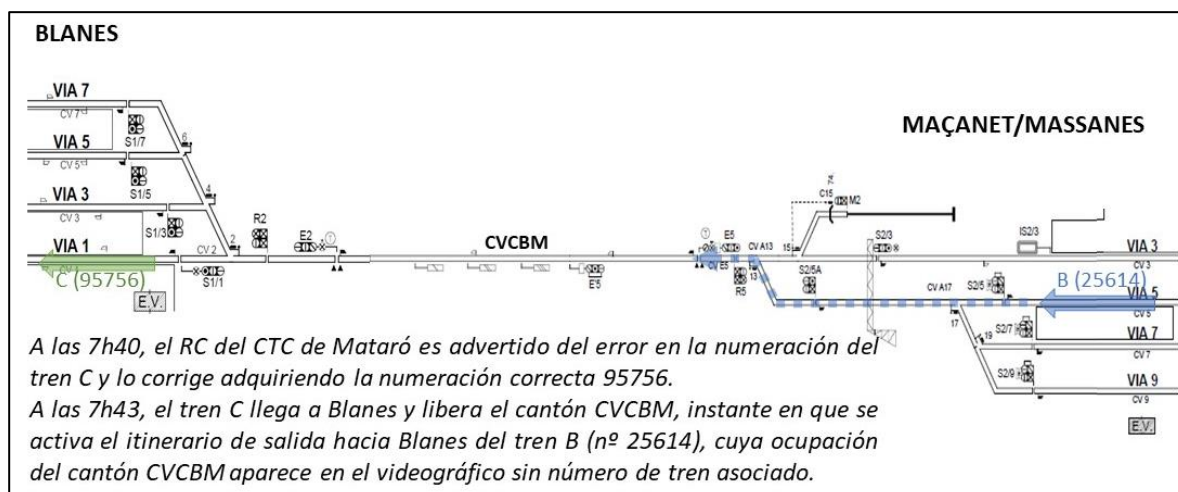
Sobre las 7h43 el maquinista del tren 25614, que estaba esperando en Maçanet/Massanes para efectuar su salida, se puso en contacto con el RC del CTC de Granollers para preguntar si sucedía algo porque tenía programada la salida a las 7h34 y todavía la señal de salida está cerrada. El RC del CTC de Granollers, le informa que el cantón está todavía ocupado y que espere a que se abra la señal. Será a las 7h47, en el momento en el que tren 95756 que venía con retraso libera el cantón CVCBM, cuando el tren 25614 salga de Maçanet/Massanes en dirección a Blanes, observándose en el

videográfico como medio minuto más tarde este último pierde el número de tren en el momento que ocupa el cantón CVCBM, lo que coincide con el momento en el que el RC del CTC de Mataró está cambiando manualmente la numeración del tren que venía con retraso por lo que no pudo advertir el hecho.

Figura 12: Situación de los trenes implicados en el incidente a las 7h43.

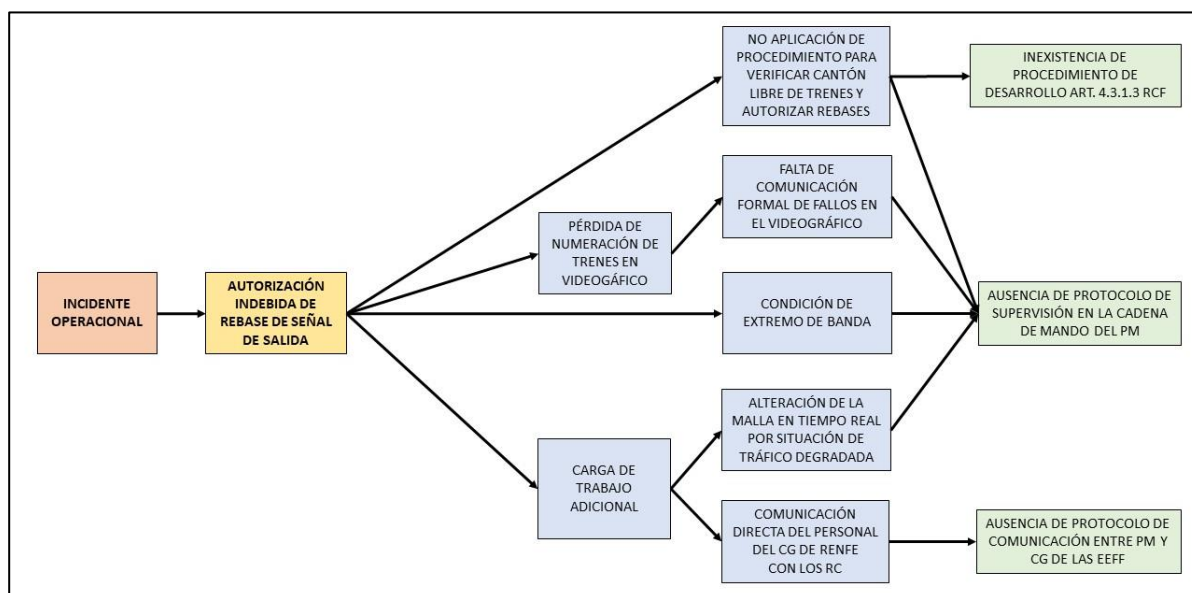
Figura 14: Esquema del árbol causal del suceso.

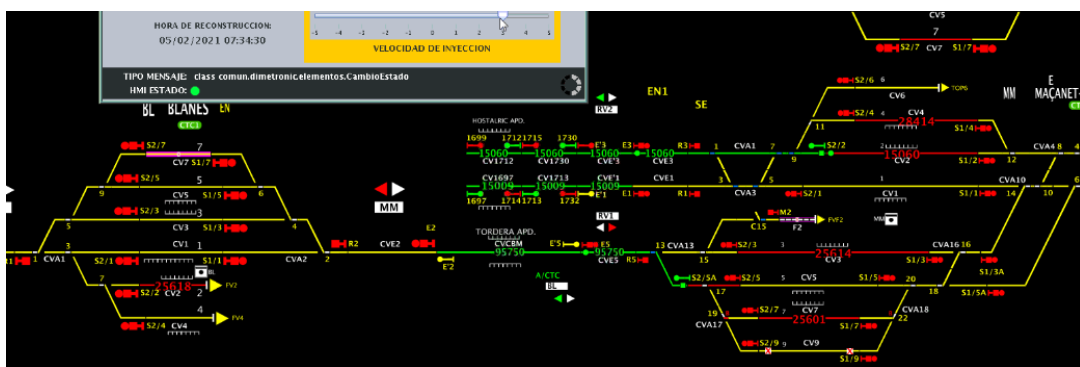
- A las 7:35:28 cuando el tren que venía con retraso ocupa el cantón CVCBM pierde el número de tren asociado.

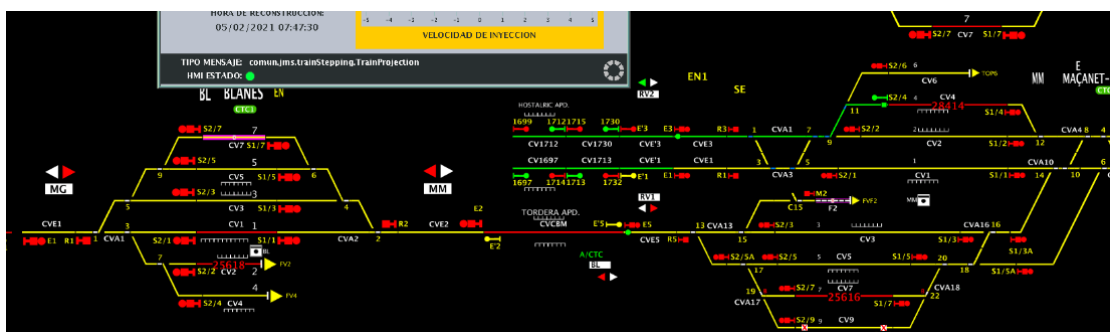
- A las 7:47:26 se observa como el tren 25614 pierde el número de tren en el momento que ocupa el cantón CVCBM.
