Comisión de Investigación de Accidentes Ferroviarios

INFORME FINAL DE LA CIAF (IF) 59/2021

Accidente en paso a nivel en Novelda (Alicante), ocurrido el 2
de julio de 2021

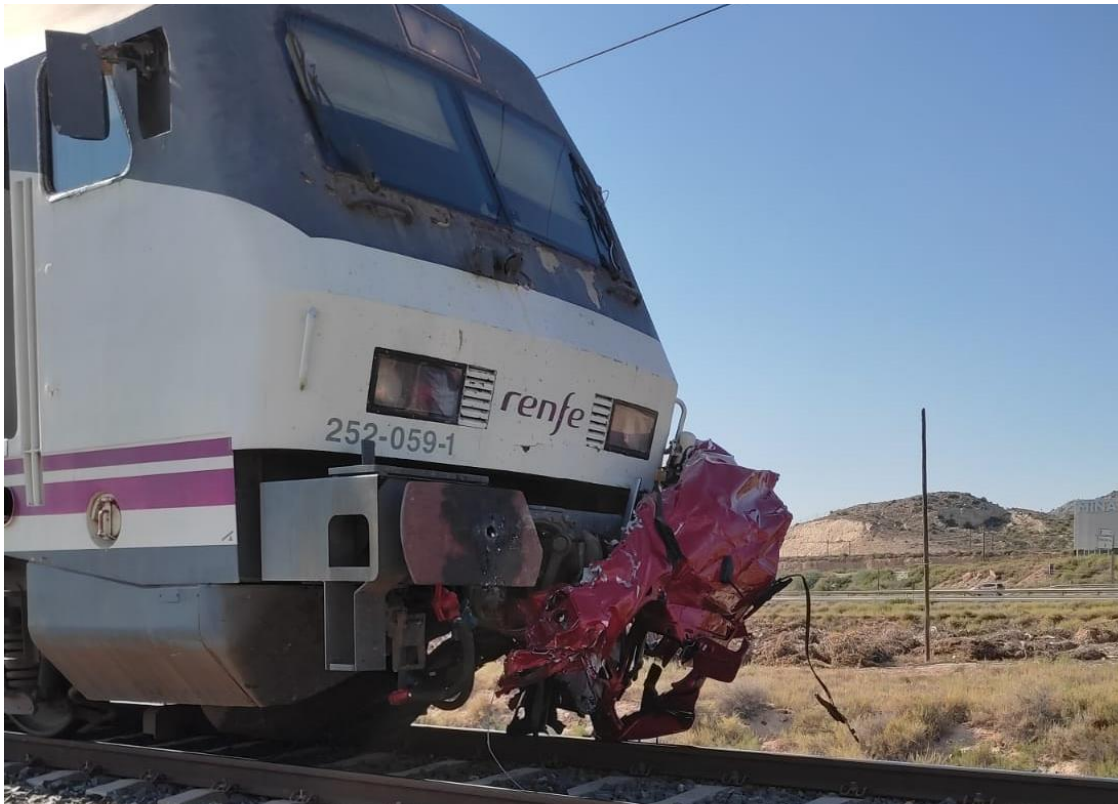
La locomotora sufrió daños en su parte frontal, viéndose afectado el quitarreses frontal y algunos manguitos y conducciones en los bajos.

Figura 5: Cabecera del tren tras el accidente, con restos del automóvil.

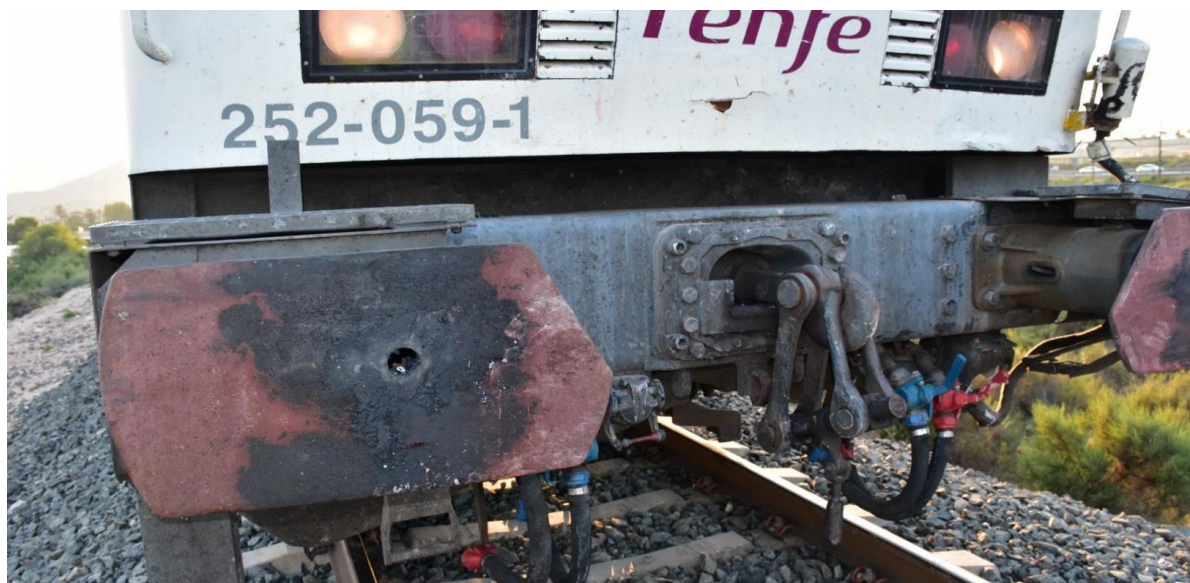
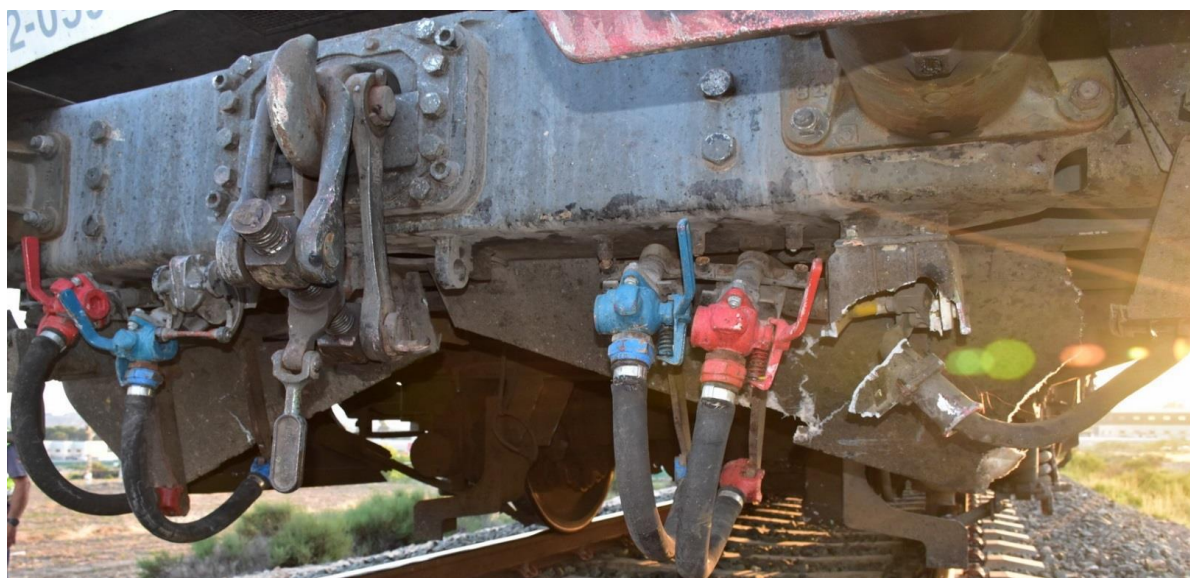
Figura 6: Daños en la cabecera del tren.

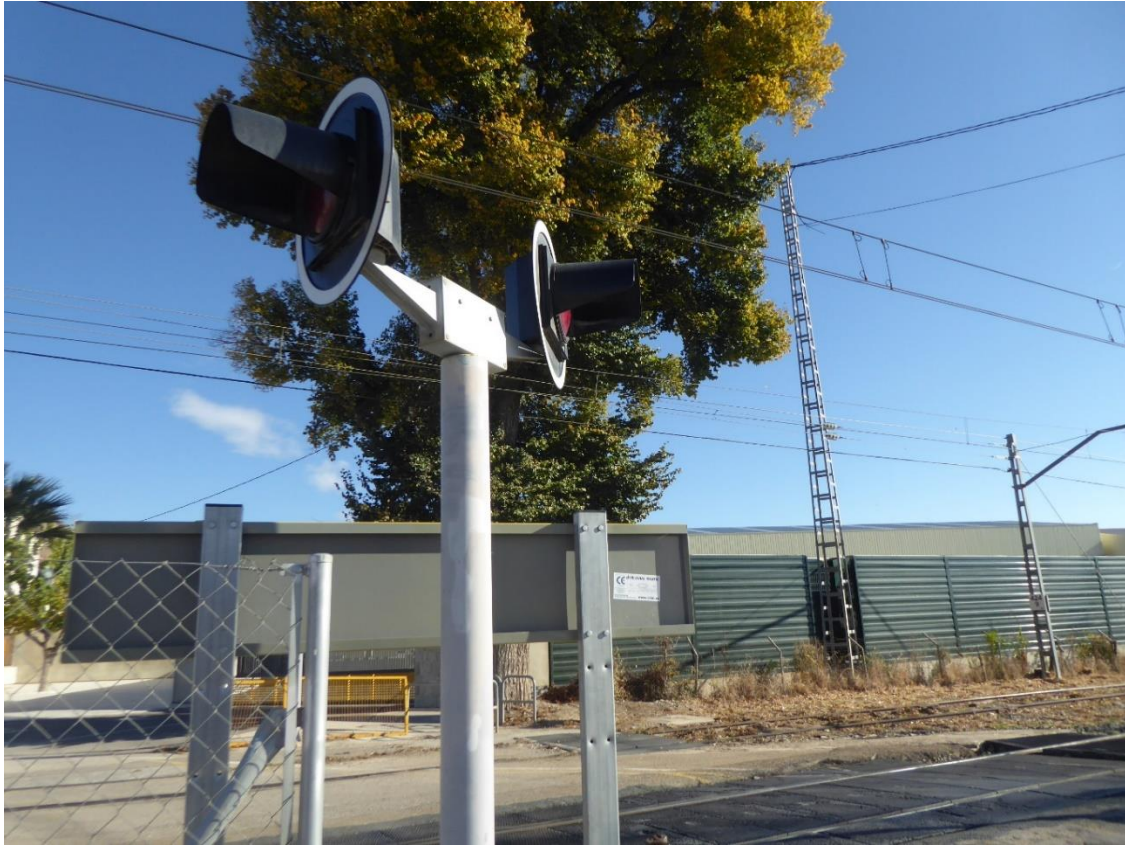
Sin embargo, una peculiaridad de este paso a nivel es que al producirse la incorporación de la calle Rafael Altamira justo antes de la intersección, la señal luminosa correspondiente a esa esquina de la intersección tiene uno de sus dos focos orientados hacia esta calle secundaria.

Figura 10: Señal luminosa en la esquina de las dos calles: el foco de la izquierda se orienta hacia la calle Rafael Altamira, y el de la derecha a la vía principal, Camí de Castella.

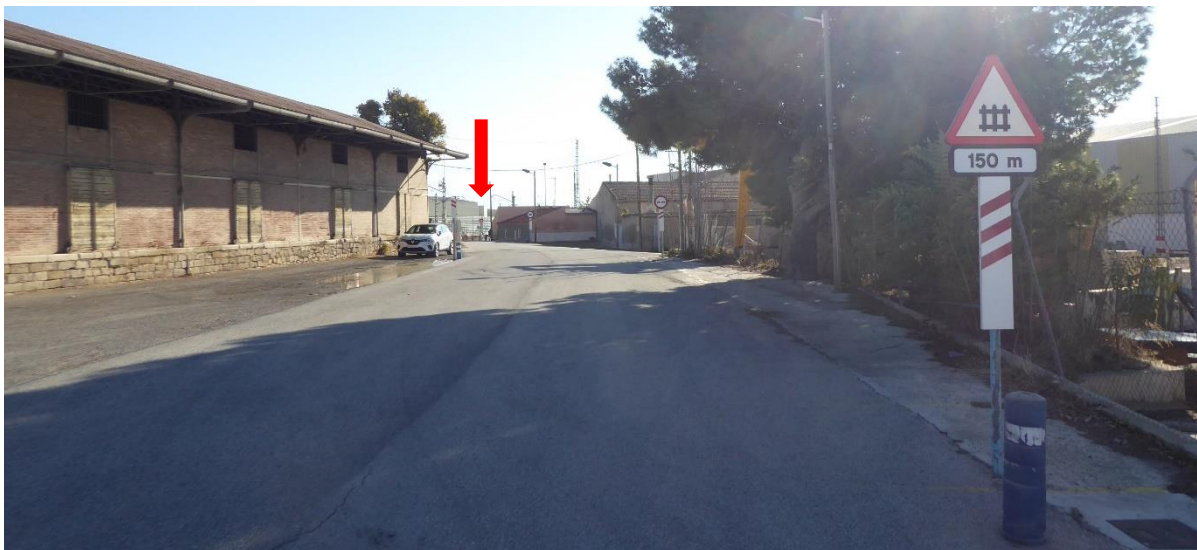
Durante la inspección in situ se pudo comprobar que el foco de la señal se podía ver bien desde bastante distancia, habiendo una línea visual despejada desde la primera señal de proximidad del paso:

Figura 11: Señalización del paso a nivel desde la señal de proximidad a 150 m. La señal luminosa se ve a distancia sin dificultad (la posición del sol en la foto no corresponde con la del momento del accidente).

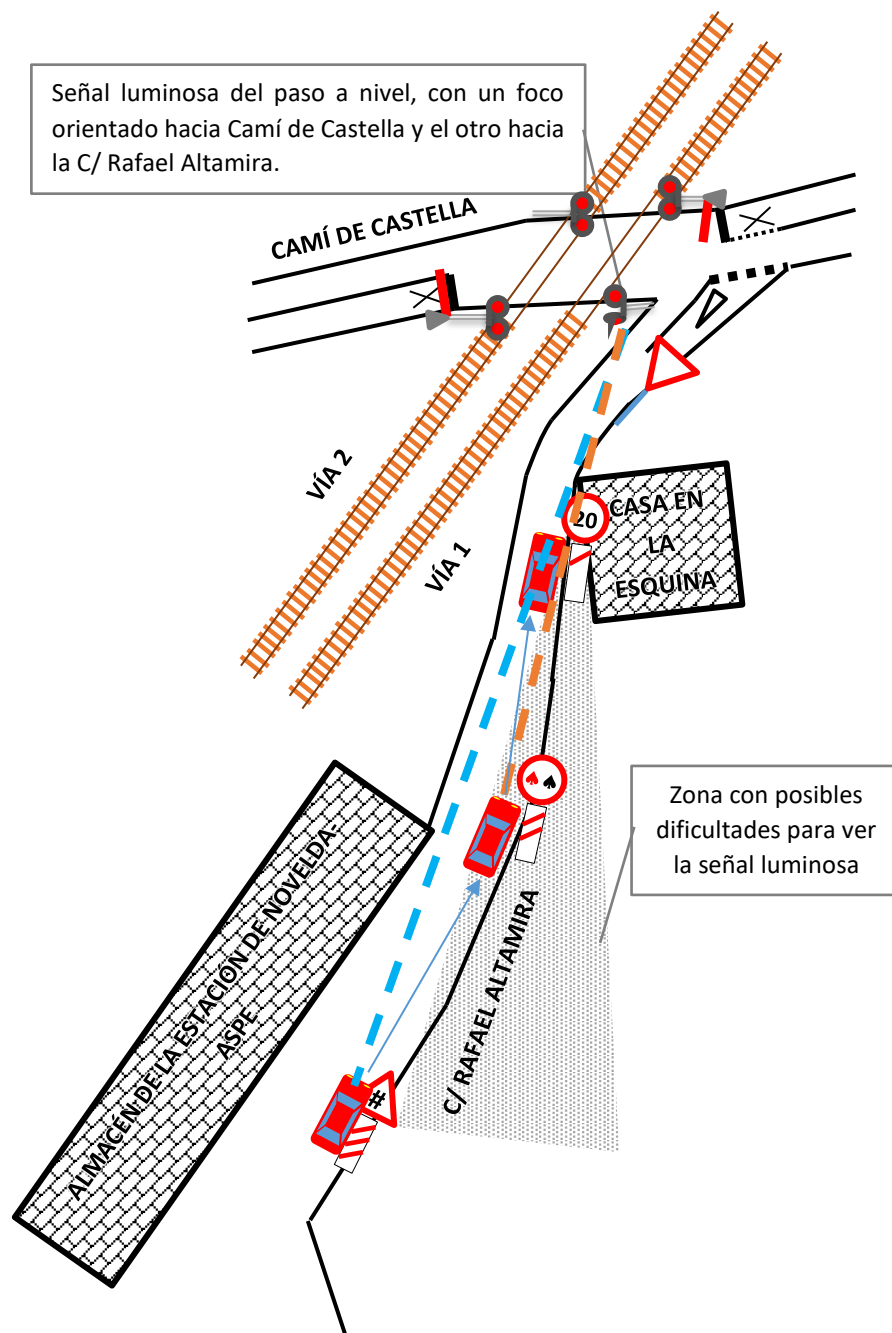
Sin embargo, la línea visual entre el conductor y el foco, a medida que el vehículo se aproxima, se podía ver entorpecida por la presencia de un poste de alumbrado público y la esquina de una casa. Dependiendo de si el coche circula más hacia el centro o más hacia la derecha de la calzada, la vista del foco de la señal puede quedar oculta. Esta situación puede darse aproximadamente desde la altura de la señal de proximidad a 100 m, y se mantiene hasta después de superar la señal de proximidad de 50 m.

Figura 12: Esquema de la visibilidad de la señal luminosa desde la calle Rafael Altamira.

Considerando las posiciones reales de ambas señales con respecto a la intersección (ver figura 9), esto resulta en un tramo del orden de unos 40 m en los que la visibilidad podría (en algunas circunstancias, aunque no necesariamente) verse entorpecida.

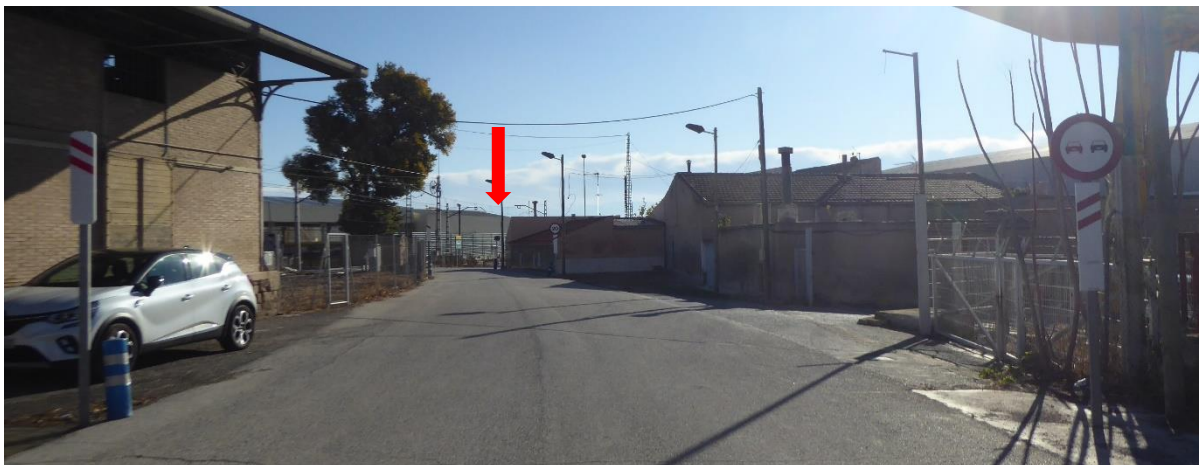
Figura 13: Señalización del paso a nivel desde la señal de proximidad a 100 m. El foco de la señal luminosa puede verse oculto por el poste de alumbrado.

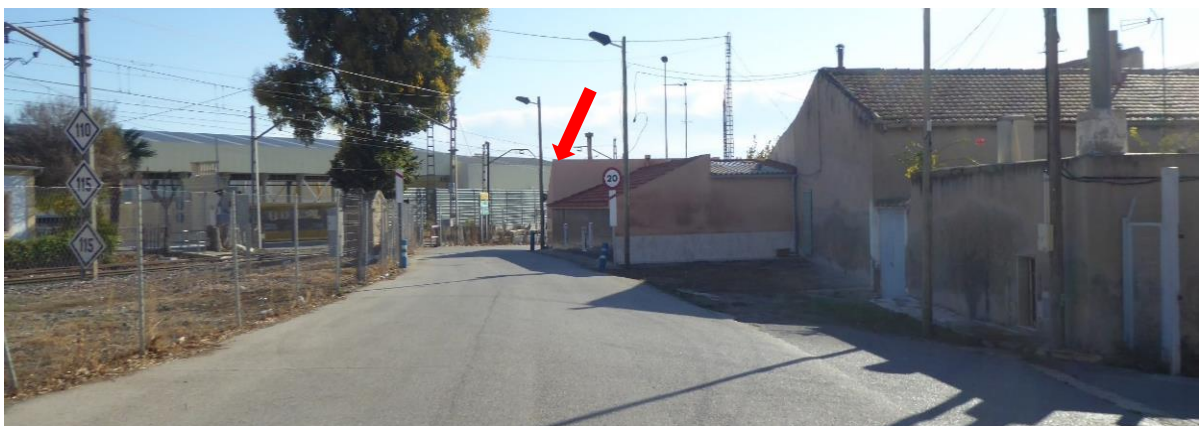
Figura 14: Señalización del paso a nivel entre las señales de proximidad a 100 m y 50 m. La visión del foco de la señal luminosa puede verse ocultada por el poste de alumbrado o la esquina de la casa.

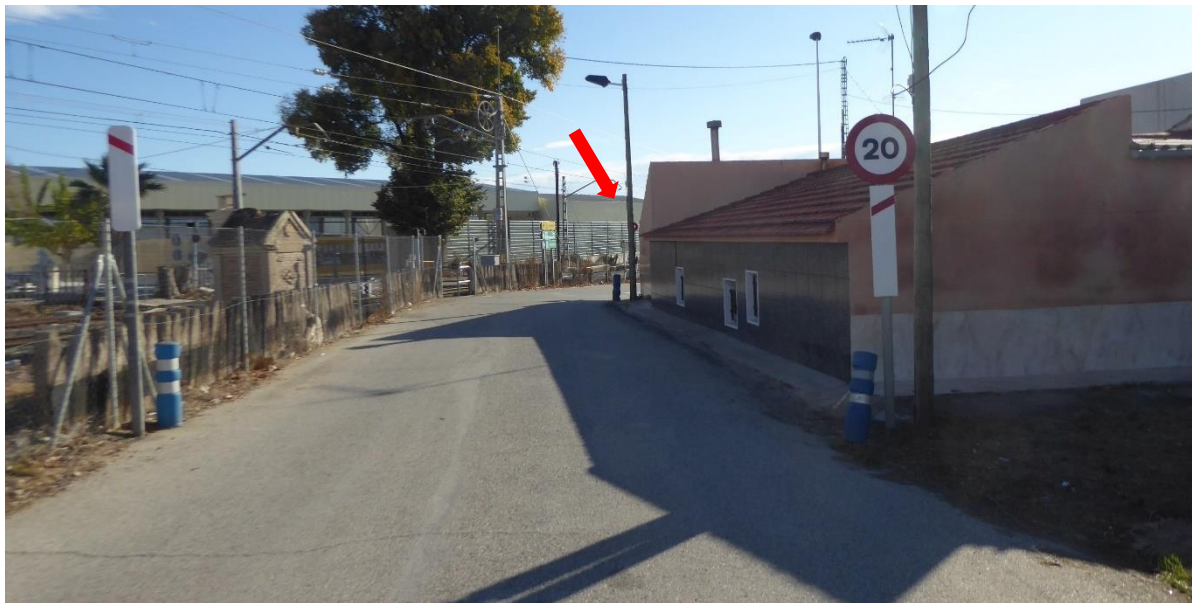
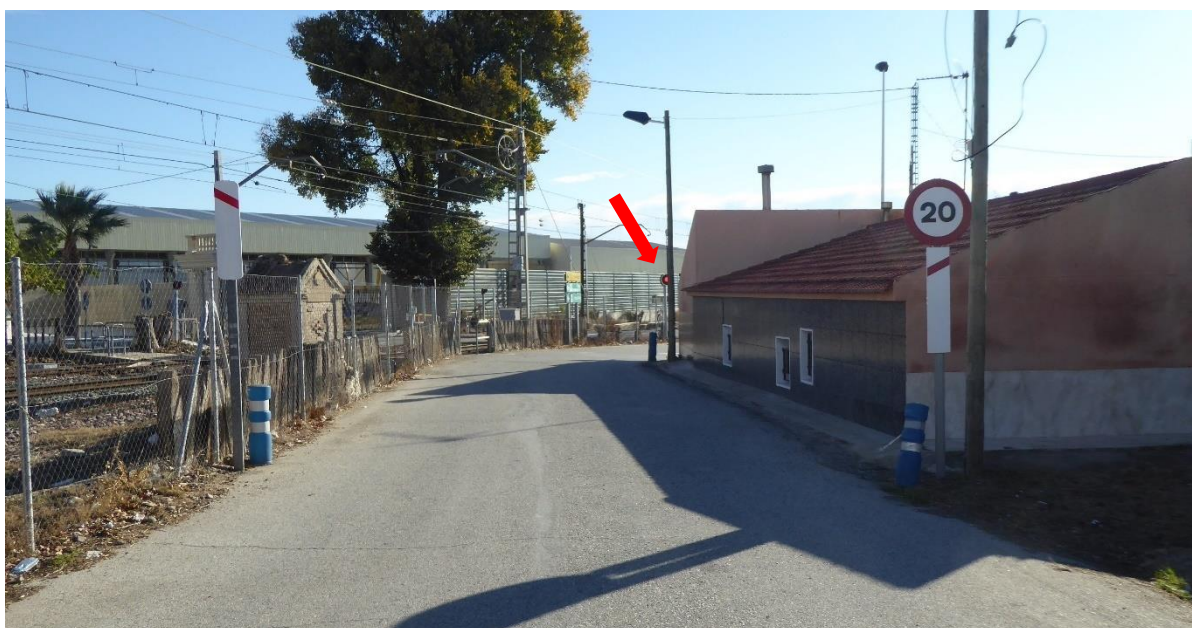
Figura 15: Señalización del paso a nivel poco antes de la señal de proximidad de 50 m. La visión del foco de la señal luminosa puede verse oculta por el poste de alumbrado o la esquina de la casa, dependiendo de la trayectoria que siga el conductor.

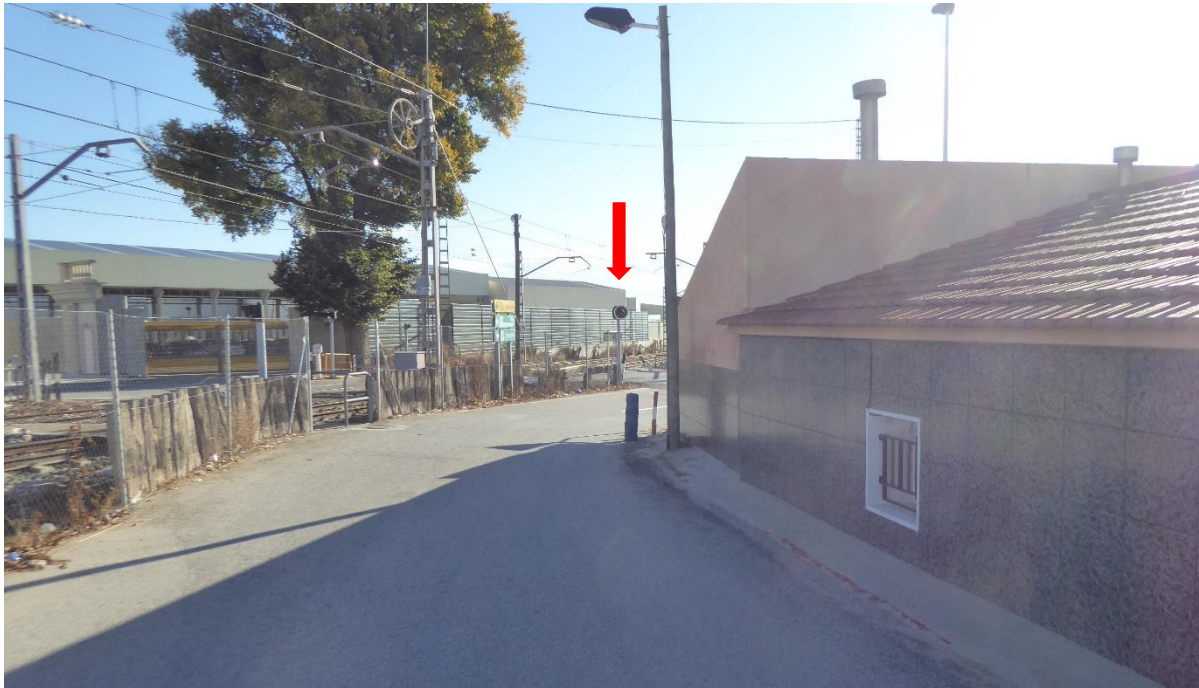
Figura 16: Vista de la señal luminosa, una vez superada la señal de proximidad de 50 m. La línea visual vuelve a estar despejada.

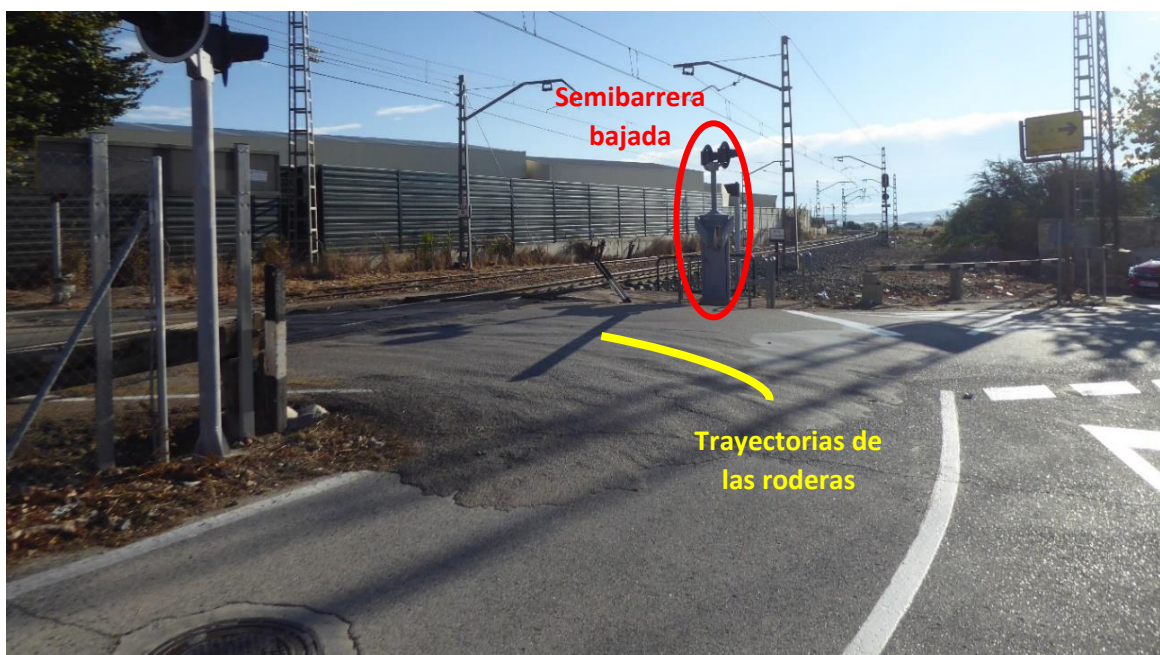
También se pudo observar en el lugar que el propio trazado y sección de la calle Rafael Altamira complican las maniobras de un coche que vaya a cruzar por el paso a nivel. Como se ha dicho, unos 20 m antes de la intersección existe un estrechamiento, y llegando a la intersección, para cruzar el paso a nivel es necesario realizar un giro a la izquierda del orden de unos 120° en un espacio estrecho.

El equipo investigador pudo observar sobre el terreno que ninguno de los vehículos que hicieron ese recorrido durante la visita (estando el paso abierto) seguía la trayectoria teórica que los situaría frente a la barrera cruzando la línea continua e invadiendo el carril izquierdo, sino que en la práctica pasaban por el hueco que la semibarrera dejaría en el carril izquierdo (de haber estado bajada). Este hecho se podía constatar también observando las marcas de roderas presentes en el pavimento, que siguen también esa trayectoria (figuras 17 y 18):

Figura 17: Roderas en el pavimento, indicando la trayectoria habitual de los vehículos entre la calle Rafael Altamira y Camí de Castella (vista desde Rafael Altamira).

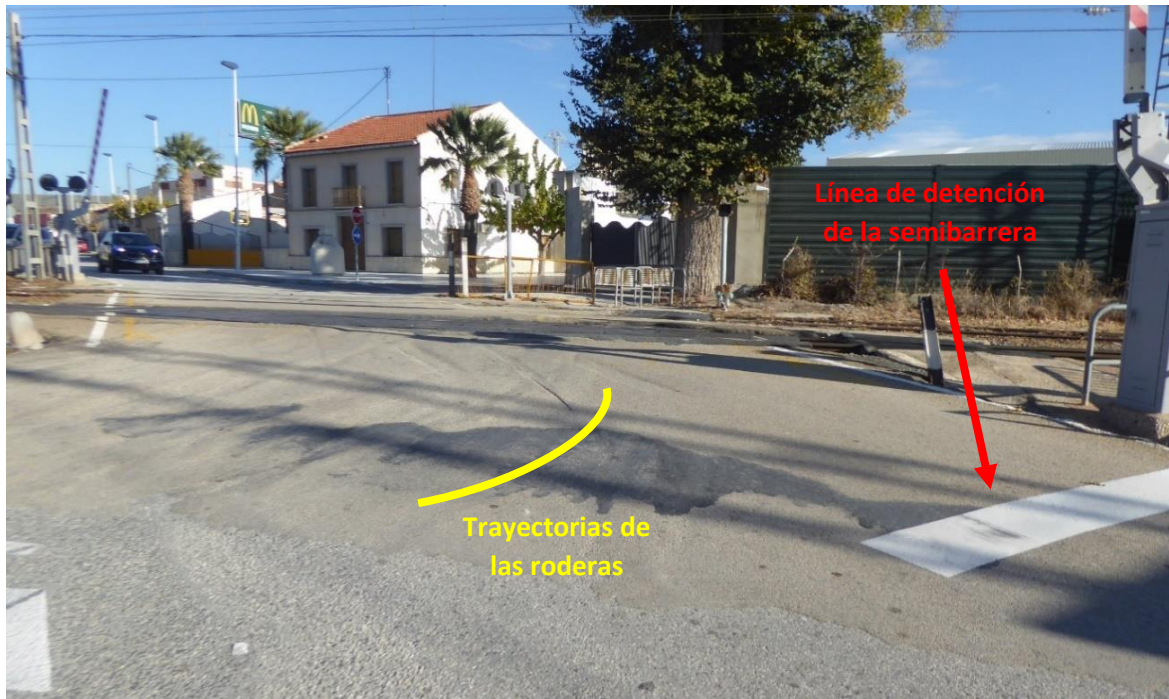
Figura 18: Roderas en el pavimento, indicando la trayectoria habitual de los vehículos entre la calle Rafael Altamira y Camí de Castella (vista desde Camí de Castella).

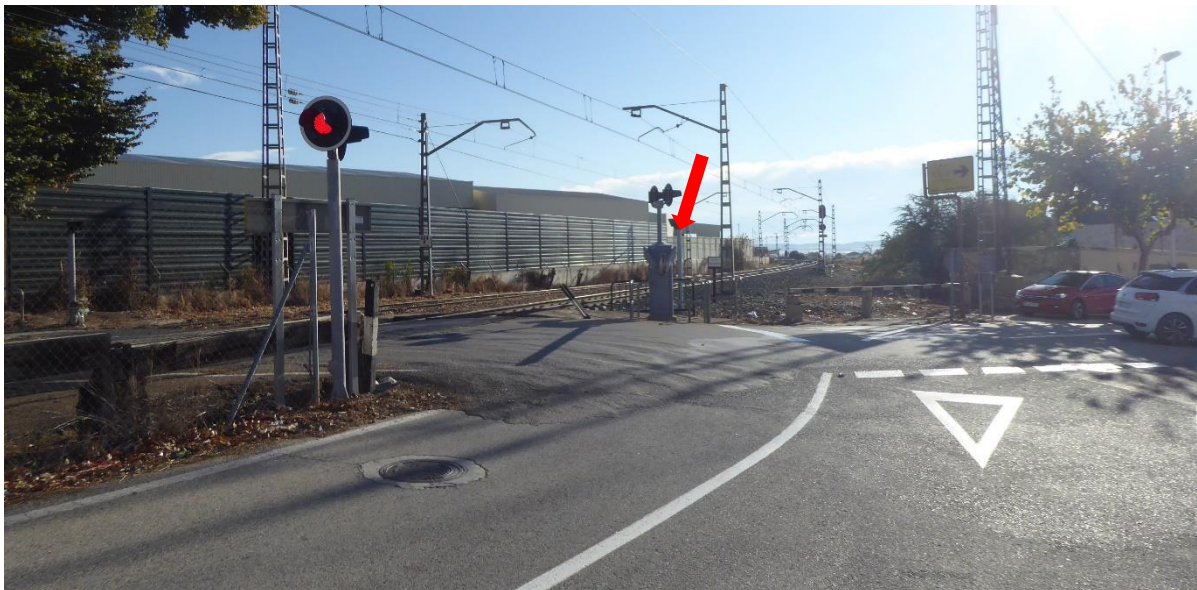
Por último y lo más importante, las observaciones in situ constatan que cuando la semibarrera está bajada, un coche que llegue por la calle Rafael Altamira sólo la ve “de punta” como se aprecia en la imagen:

Figura 19: Vista de la semibarrera bajada, desde la calle Rafael Altamira (la posición del sol en la fotografía no se corresponde con la del momento del accidente).

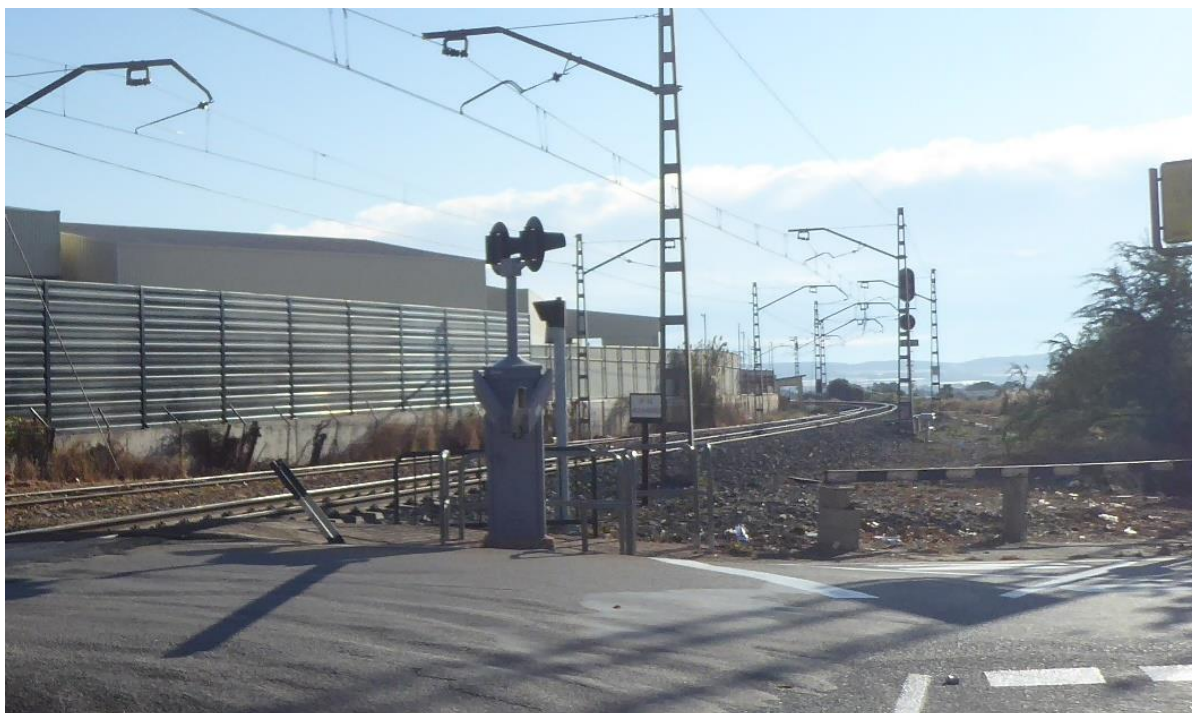
Figura 20: Vista de la semibarrera bajada, desde la calle Rafael Altamira (ampliación).

Como se puede apreciar, la semibarrera bajada es difícilmente visible desde la posición por la que llegaría un coche por esta calle.

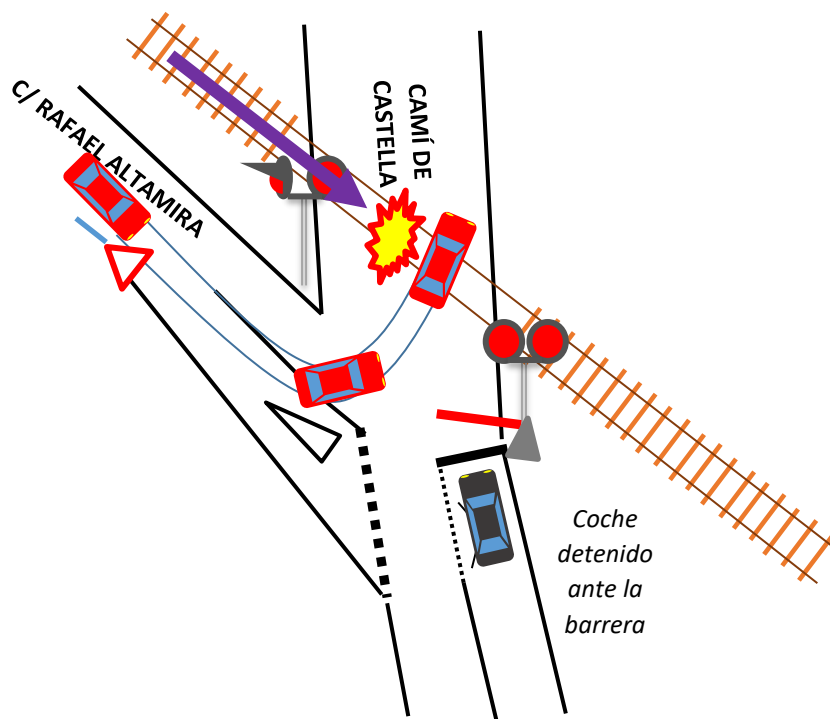
- En la calle Camí de Castella, en el lado en el que se encontraba (el mismo por el que el vehículo accidentado llegó) había un coche detenido ante la semibarrera, y otros dos o tres vehículos detenidos ante la semibarrera del otro lado.
- El coche accidentado llegó por la calle Rafael Altamira, y en lugar de incorporarse a Camí de Castella normalmente (por el carril derecho), giró a la izquierda, metiéndose en el paso a nivel por el carril izquierdo (sin semibarrera).
- El coche venía a baja velocidad, y realizó la maniobra de incorporación sin detenerse ni pararse a observar.
- El movimiento realizado por el coche al entrar al paso a nivel le llamó la atención al testigo, pues conoce bien la zona y no recuerda que nadie haga un movimiento así.

Figura 22: Trayectoria seguida por el coche accidentado, de acuerdo con los testimonios recogidos por la Guardia Civil (esquema a escala a partir de fotografías aéreas).

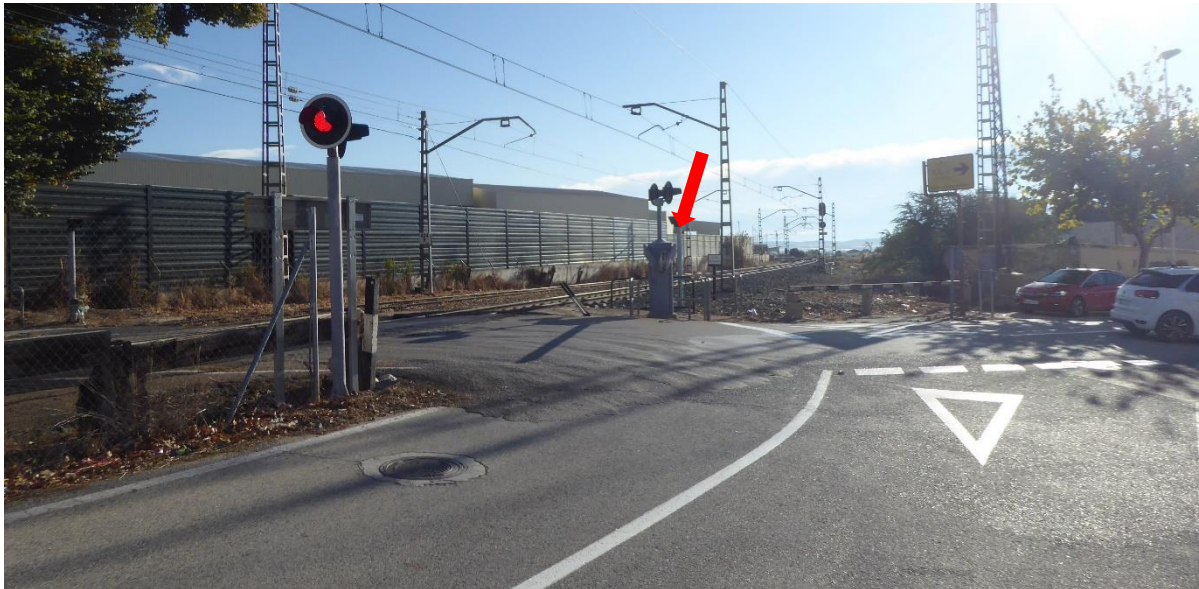
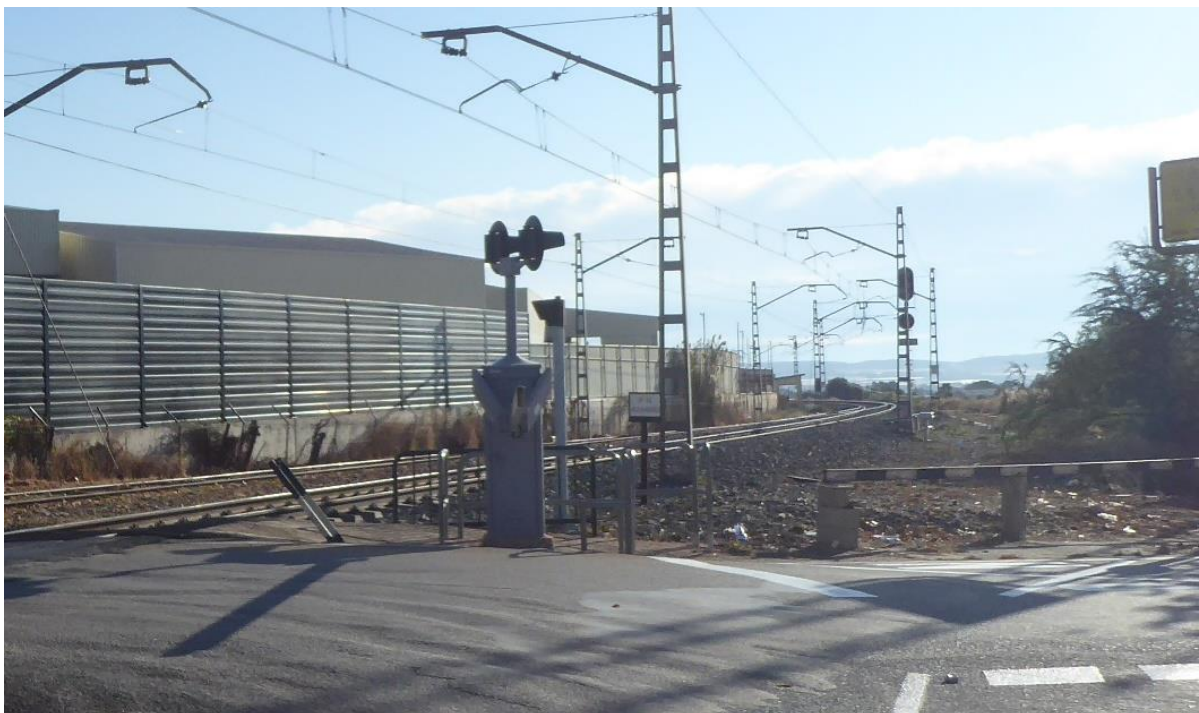
On one hand, the closed half-barrier is hardly visible when a car driver approaches from the secondary street (Rafael Altamira – almost a side view). On the other hand, the sharp angle of the junction makes cars prone to trace a path that avoids the barriers and can lead to trespassing the crossing without any obstacle (as it could have happened in this case).

View of the closed barrier, from the viewpoint of the approaching car (and ampliation).

A project to suppress this level crossing is underway. Meanwhile, it seems possible to take some provisional measures to avoid or mitigate the current problems, such as signalling reinforcement, traffic rearrangement, acceleration of the suppression process... [SEE RECOMMENDATION #1]
