# ***CIAF***

### **INFORME FINAL (IF) 64/2021**

Fallo de cargamento en el p.k. 161 de la línea 200  
en Medinaceli (Soria), el día 11/08/2021

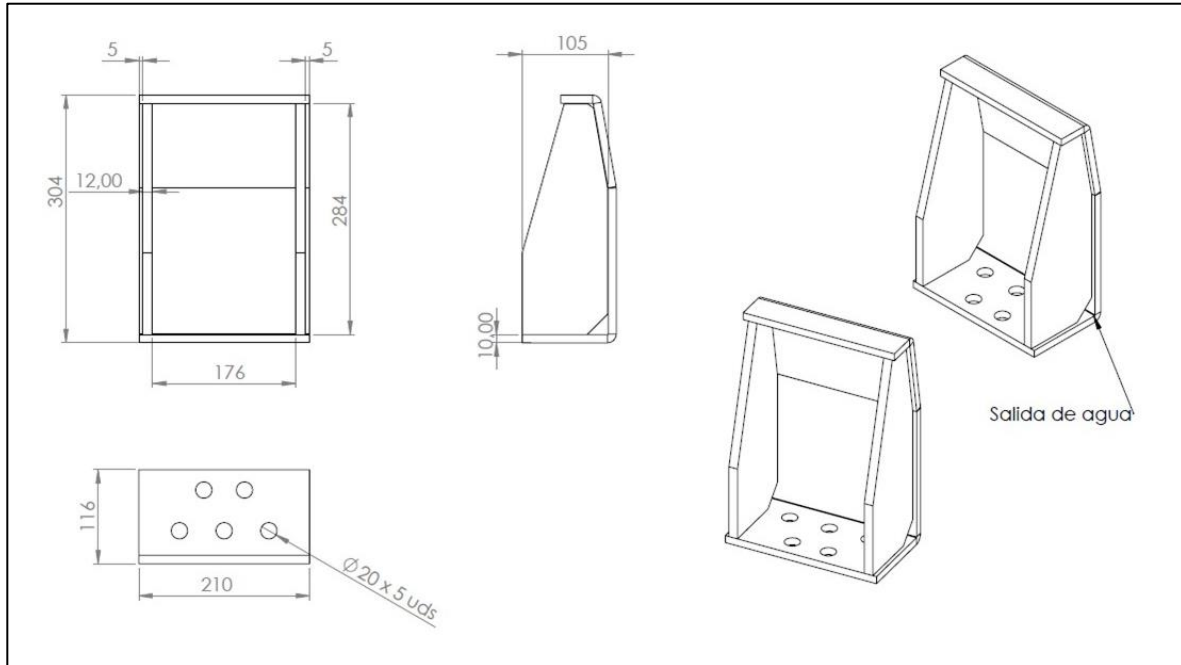
Figura 2: Esquema de las platabandas metálicas que componen los esquineros.

La última transformación realizada en estos vagones consistió en la colocación de cuatro bases, formadas por dos platabandas soldadas entre sí y a su vez al bastidor del vagón, teniendo la superior cinco taladros roscados. Sobre estas bases se colocaron los esquineros fijándolos a las mismas mediante 5 tornillos y varios cordones de soldadura que limitan el desplazamiento horizontal de los contenedores montados sobre los vagones. Estos esquineros tienen una anchura de 210 mm y una

altura total de 284 mm de los cuales 180 mm son verticales y el resto abocinado hacia el exterior del vagón.

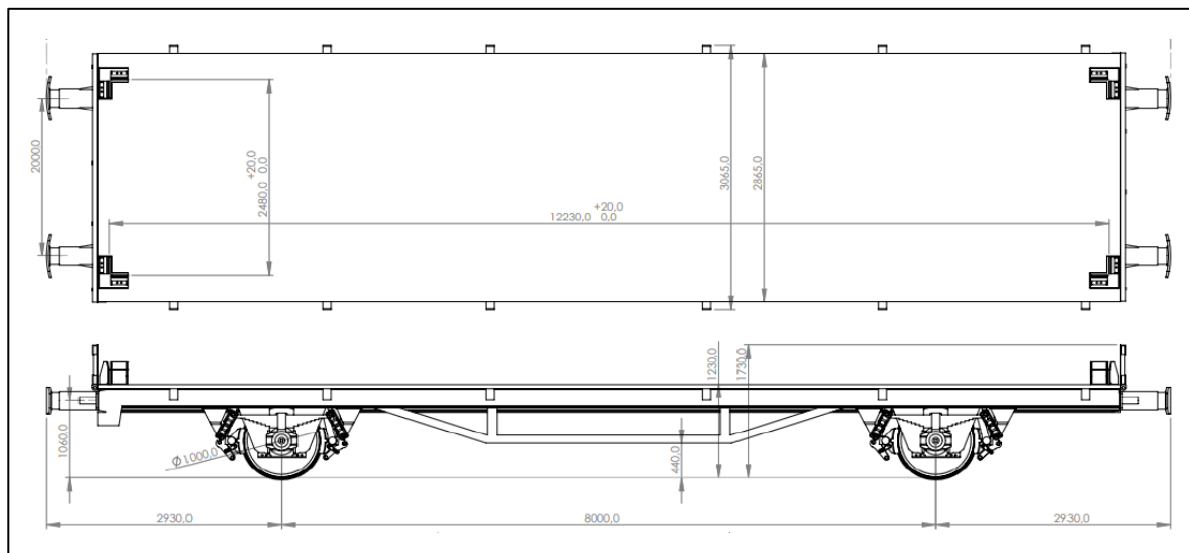
Figura 3: Esquema acotado de un vagón de la serie Kglps.

Según las especificaciones de la empresa que modificó los vagones, la separación entre caras internas de los esquineros es de 2.480 -0 +20 mm de ancho y 12.230 -0 +20 mm de largo.

Teniendo en cuenta que las medidas externas en planta de un contenedor HC de 40 pies son de 2.438 mm x 12.192 mm resulta que en condiciones normales las holguras entre esquineros y contenedor son de 42 a 62 mm de ancho y 38 a 58 mm de largo.

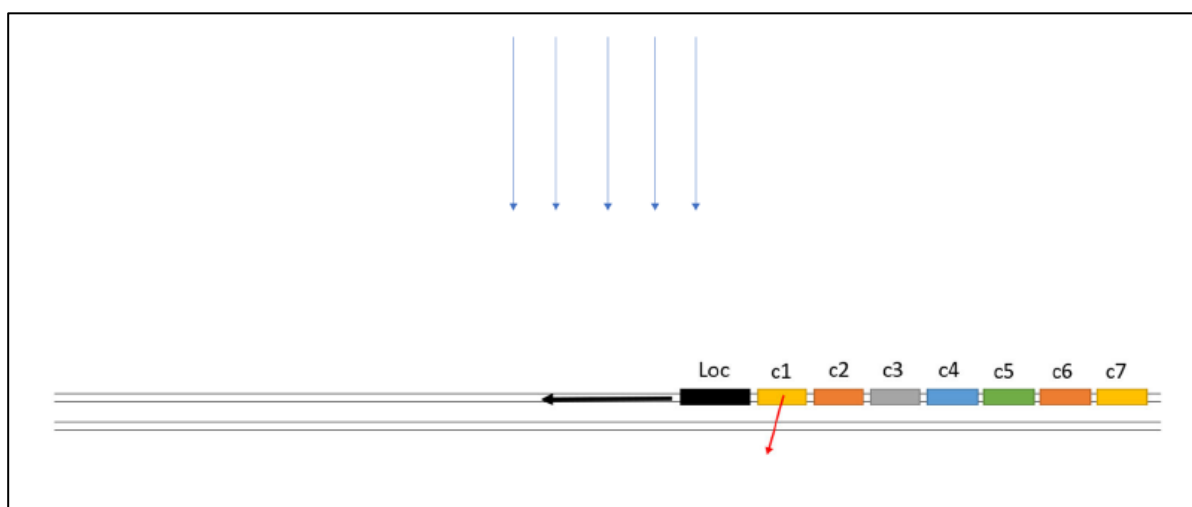
Figura 5: Esquema de la caída del contenedor situado en la posición 01 (fuente LCR).

- El primer contenedor en caer es el que iba en el vagón en posición 01 (c1) quedando situado sobre el p.k. 161+300.

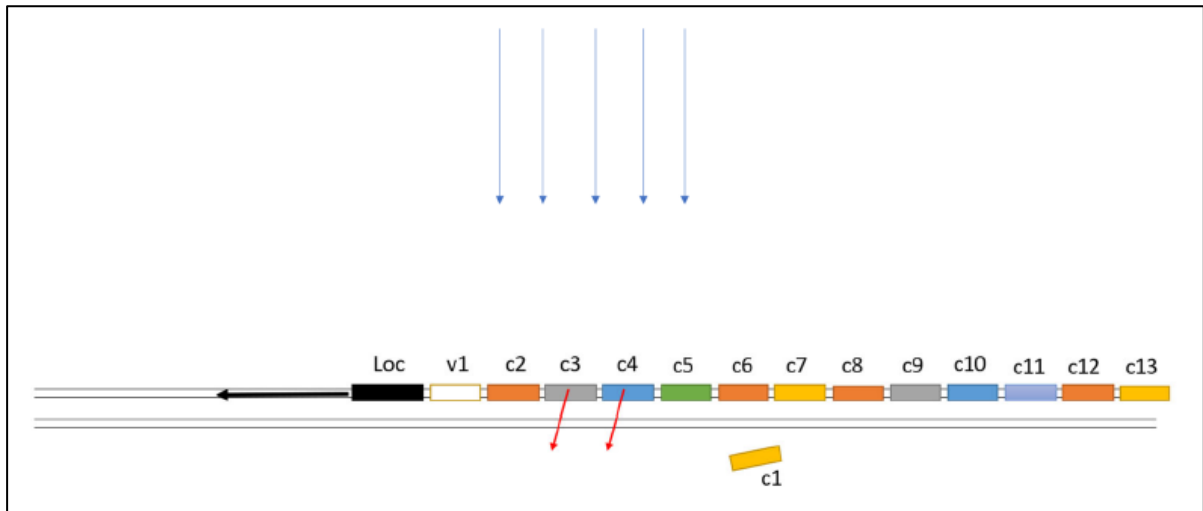
Figura 6: Esquema de la caída de los contenedores situados en las posiciones 03 y 04 (fuente LCR).

- Unos metros más adelante y poco antes del p.k. 161+500 se produce la caída de los contenedores que viajaban en posiciones 03 (c3) y 04 (c4), quedando ambos juntos, prácticamente paralelos entre sí y al eje de la vía. El contenedor que viajaba en posición 03 (c3) queda ligeramente más adelantado, lo que hace suponer que ambos se levantaron prácticamente al mismo tiempo.

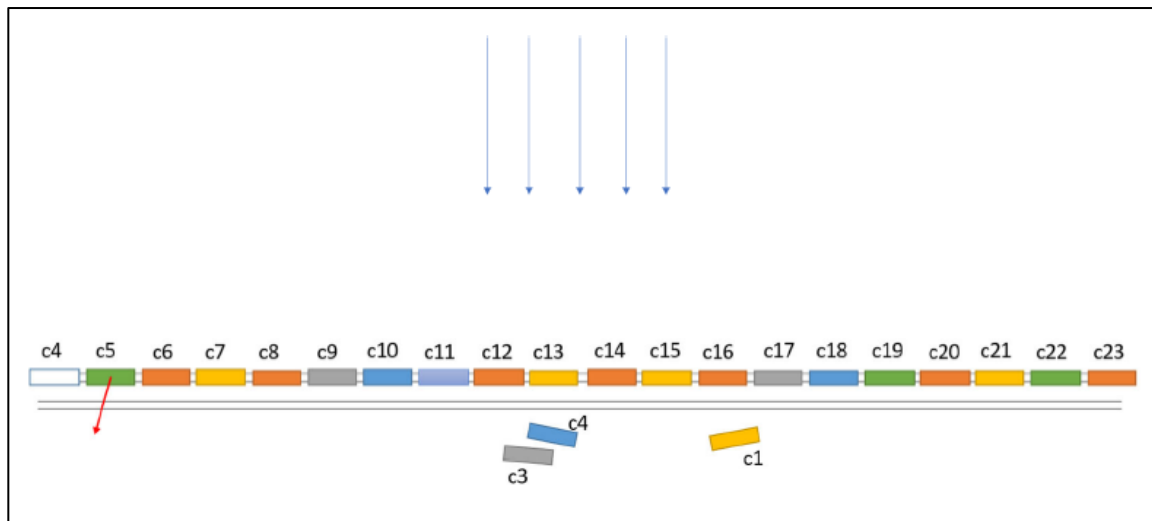
Figura 7: Esquema de la caída del contenedor situado en la posición 05 (fuente LCR).

- Finalmente, unos 70 metros más adelante, se produce la caída del contenedor que viajaba en posición 05 (c5) y en el mismo punto el que viajaba en posición 11 (c11). Ambos quedan juntos, paralelos entre sí y al eje de la vía con el contenedor que viajaba en posición 11 más cerca de la vía.

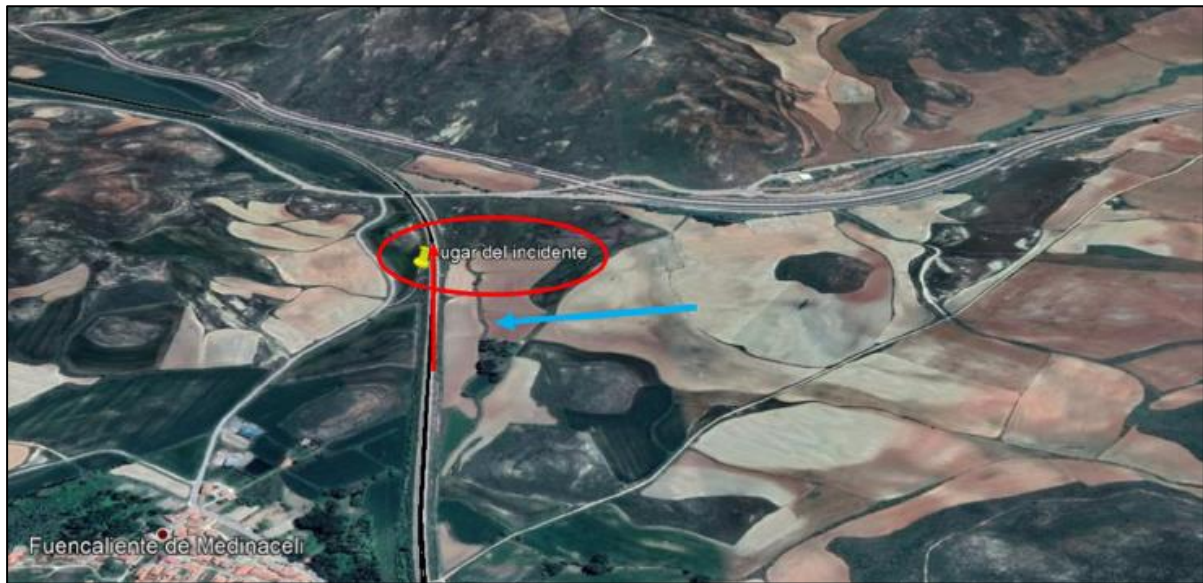
Figura 14: Panorámica del lugar del suceso con las trayectorias del tren en rojo y del viento en azul.

En lo que se refiere a la infraestructura en la zona donde se produjo el suceso se encuentra en curva y sobre un terraplén, de manera que el viento provenía del lado exterior de la curva y los contenedores cayeron hacia el interior de la curva. En esta configuración de infraestructura, tanto el peralte de la curva como su situación, en terraplén frente a un amplio valle sin obstáculos al viento, tuvieron influencia en el vuelco de los contenedores. Por una parte, la situación de la curva sobre un terraplén produce que la corriente de viento que choca con el talud del terraplén no tenga otra salida que generar una corriente ascendente. Por otro lado, el peralte de la curva hace que el hilo exterior se encuentre en una posición más alta que el hilo interior por lo que los contenedores a su paso por la zona se encuentran inclinados hacia el interior de la curva lo que contribuye doblemente al vuelco de los contenedores: en primer lugar, porque al ser el tren de mercancías un vehículo lento, existe un exceso de peralte que genera una componente de peso transversal hacia el interior de la curva no compensada por la fuerza centrífuga, y, en segundo lugar, al disminuir el esfuerzo de viento necesario para hacer volcar a la carga ya que los contenedores ya presentan cierta inclinación hacia el interior de curva.

Por último, conviene señalar que, una vez iniciado el proceso de vuelco de los contenedores, la cara inferior de los mismos pasa a ser una superficie receptora de la fuerza del viento, lo que unido a que el aire que queda encajonado sin salida entre la base de madera de la plataforma del vagón y la cara inferior del contenedor, necesariamente generaría unas componentes verticales sobre los contenedores que harían posible su vuelco traspasando la vía de sentido contrario (vía 1) haciéndoles caer sobre el terraplén de dicha vía. Cabe mencionar que los vagones específicamente diseñados para el transporte de contenedores carecen de piso continuo anclando los mismos en los perfiles metálicos que forman el chasis del vehículo.
