Comisión de Investigación de Accidentes Ferroviarios

INFORME FINAL (IF) 71/2021

Descarrilamiento ocurrido el 6 de septiembre de 2021 en la
estación de Prat de Llobregat.

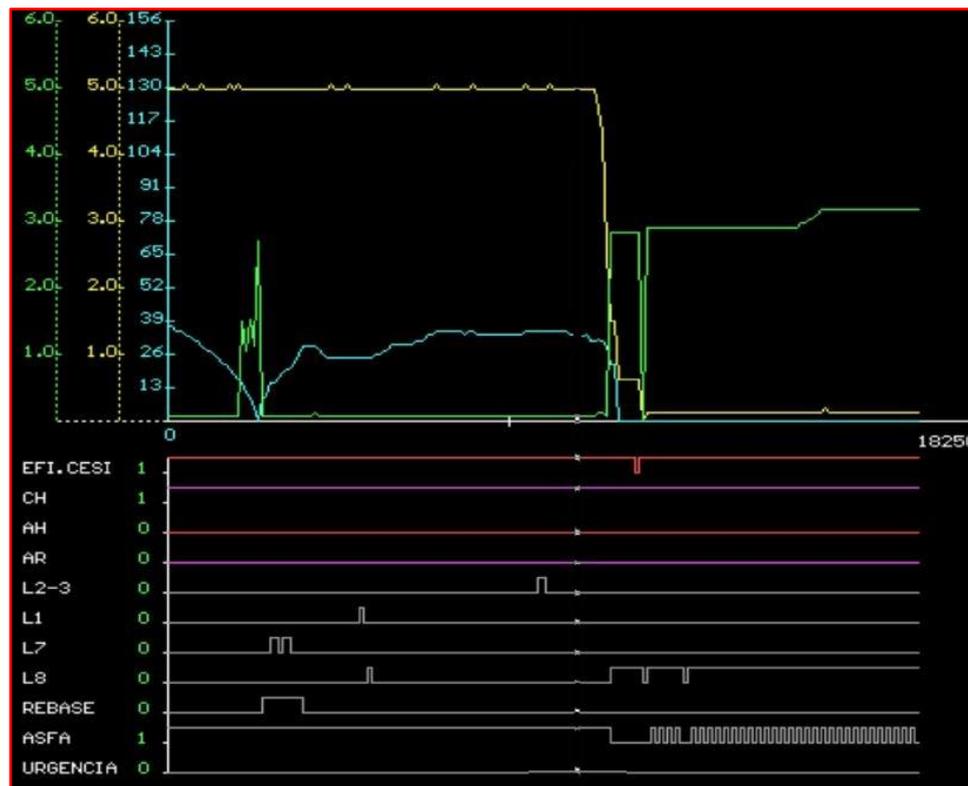
***Imagen 5** Datos del registrador de seguridad (fuente ADIF)*

- El tren 25542 estuvo detenido 3 minutos frente a la señal 6668.
- El tren 25542 pasó por la baliza previa de la señal E'2, próxima al desvío, a una velocidad de 35 Km/h.
- Se produjo el remonte de la pestaña a una velocidad de 34 Km/h. El inicio de la bajada de presión en la tubería de freno automático (TFA), aproximadamente en el PK 667/466, se produjo cuando circulaba a una velocidad de 32 Km/h.

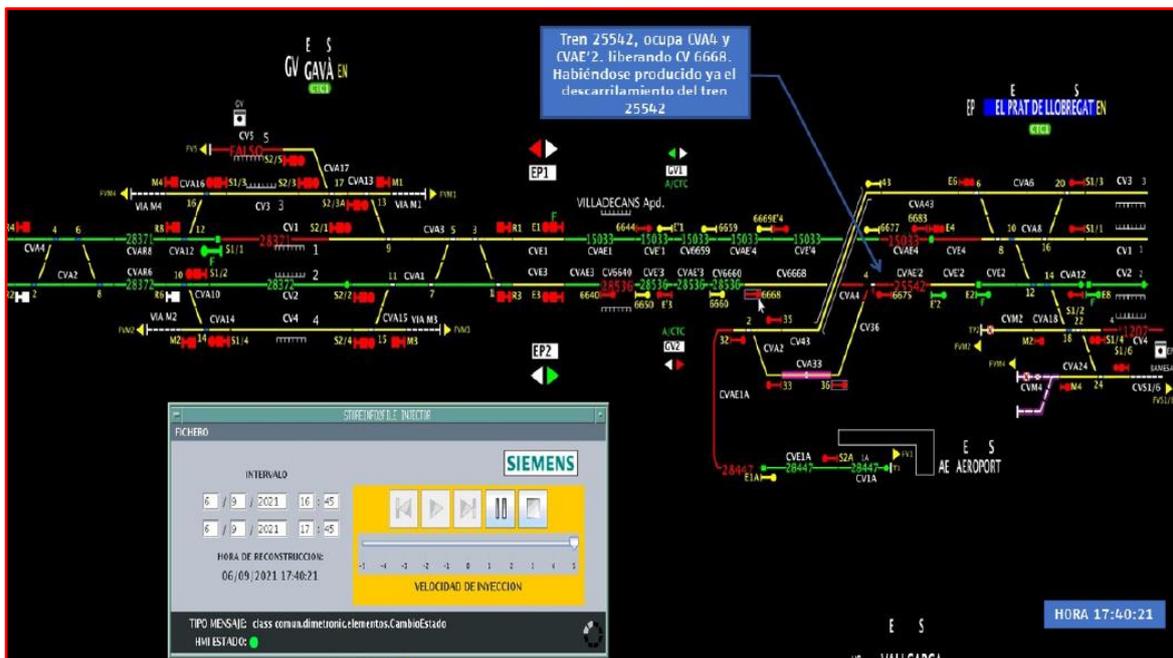
12. A las 17:40:00, el tren 25542 sigue avanzando y ocupa el circuito del desvío nº4 (CVA4). El desvío nº4 de El Prat de Llobregat continúa bloqueado contra movimiento y parpadeando sin comprobación.
13. A las 17:40:14, el tren 25542 ocupa el circuito de vía CVAE'2, situado a continuación del circuito del desvío nº4 (CVA4), y a las 17:40:20 libera por cola el CV 6668, anterior a éste, permaneciendo desde este momento en esa posición sin que se aprecie ningún cambio en la moviola. Se estima que a las 17:40:14 se produce el descarrilamiento.

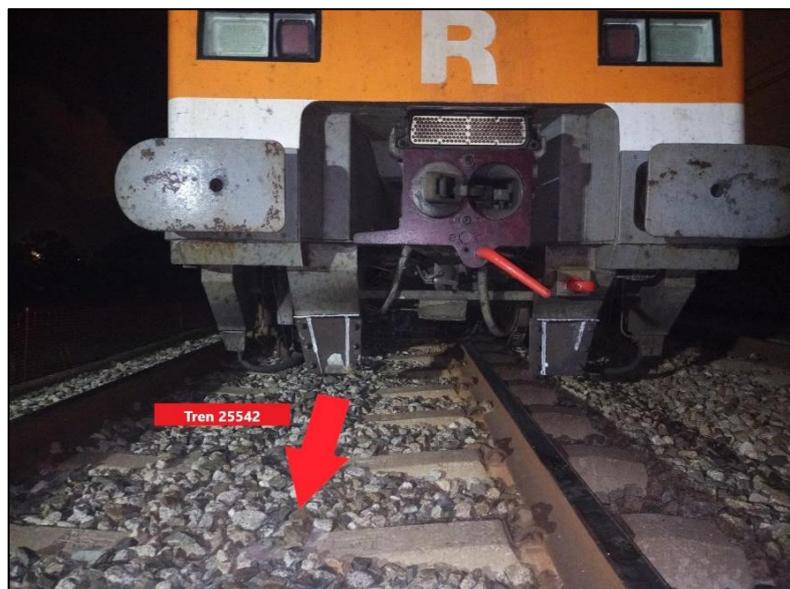
El tren descarriló de su lado izquierdo en el sentido de la marcha. La cabeza del tren paró a unos 80 metros del punto de descarrilamiento.

Posición de la cola del tren tras su descarrilamiento.

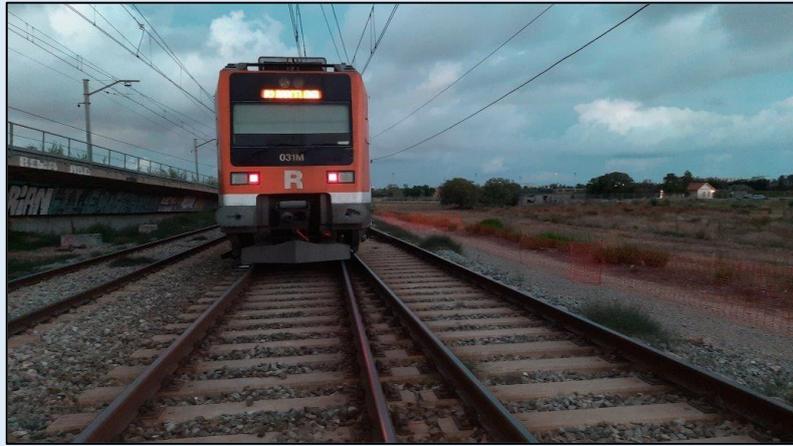
El tren descarriló a la altura del motor 4C (segundo motor en el sentido de la marcha del tren). La pestaña cayó a la altura del motor 4B.

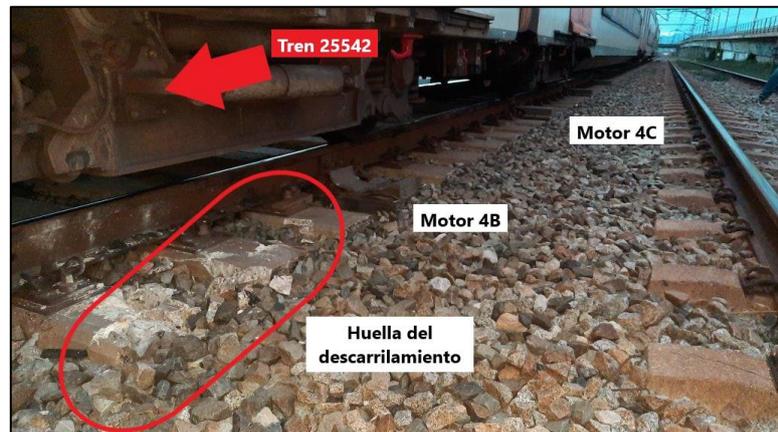
El tren descarriló a la altura del motor 4C. Las pestañas de las ruedas descarriladas remontaron a la altura de este motor ya que no había espacio suficiente entre la aguja curva y su contraaguja para su paso, al estar el desvío en posición desviada.

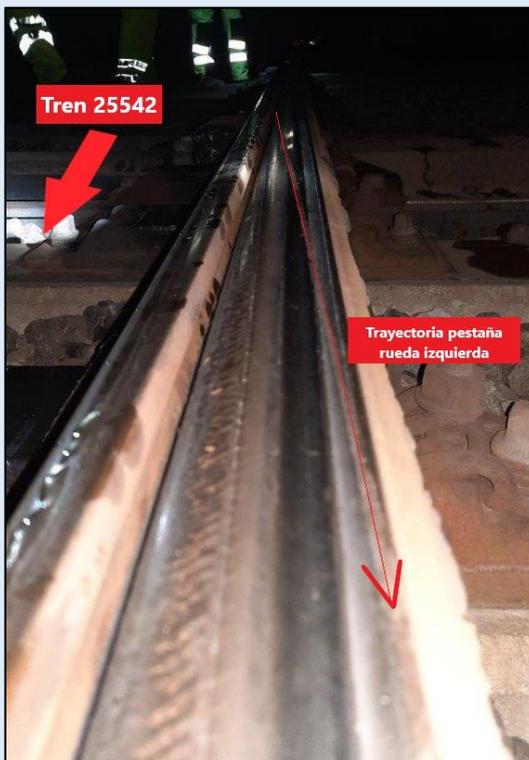
El tren forzó a la aguja recta hacia su contraaguja.

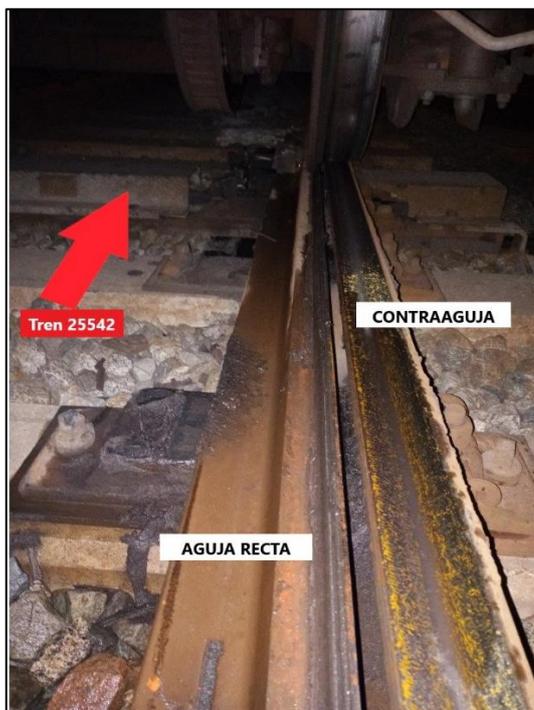
Por todo ello, se puede afirmar que el desvío nº4 estaba en posición hacia la vía desviada, es decir, hacia el aeropuerto.

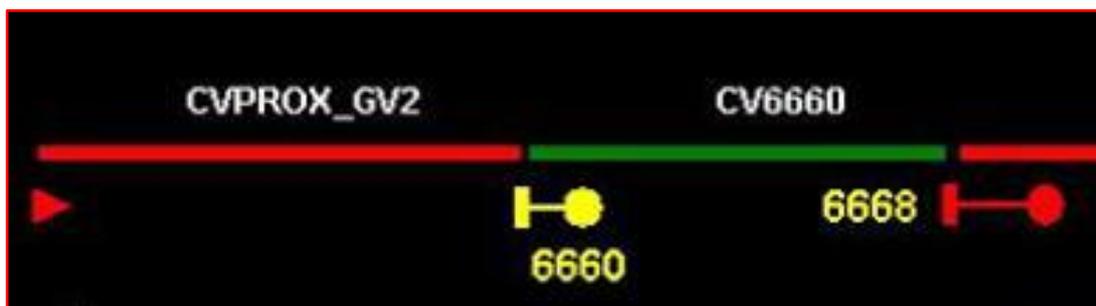
Imagen 6 Circuito de vía de proximidad de la estación de El Prat de Llobregat lado Gavá. Fuente ALSTOM.

El circuito de vía que provoca el lanzamiento del itinerario es el CVPROX_GV2, denominado así en el enclavamiento de El Prat de Llobregat, que se presenta como el circuito de proximidad del lado Gavá de dicha estación. El estado de este circuito o suma de una serie de circuitos de vía anteriores se recibe a través de la comunicación entre enclavamientos, en este caso, el enclavamiento de la estación de Gavá es el que manda la información al enclavamiento de Prat de Llobregat sobre este estado.
