Comisión de Investigación de Accidentes Ferroviarios

INFORME FINAL (IF) 38/2021

Descarrilamiento de tren ocurrido el día 03/05/2021
en Bif. Galicia en las inmediaciones de la estación de León

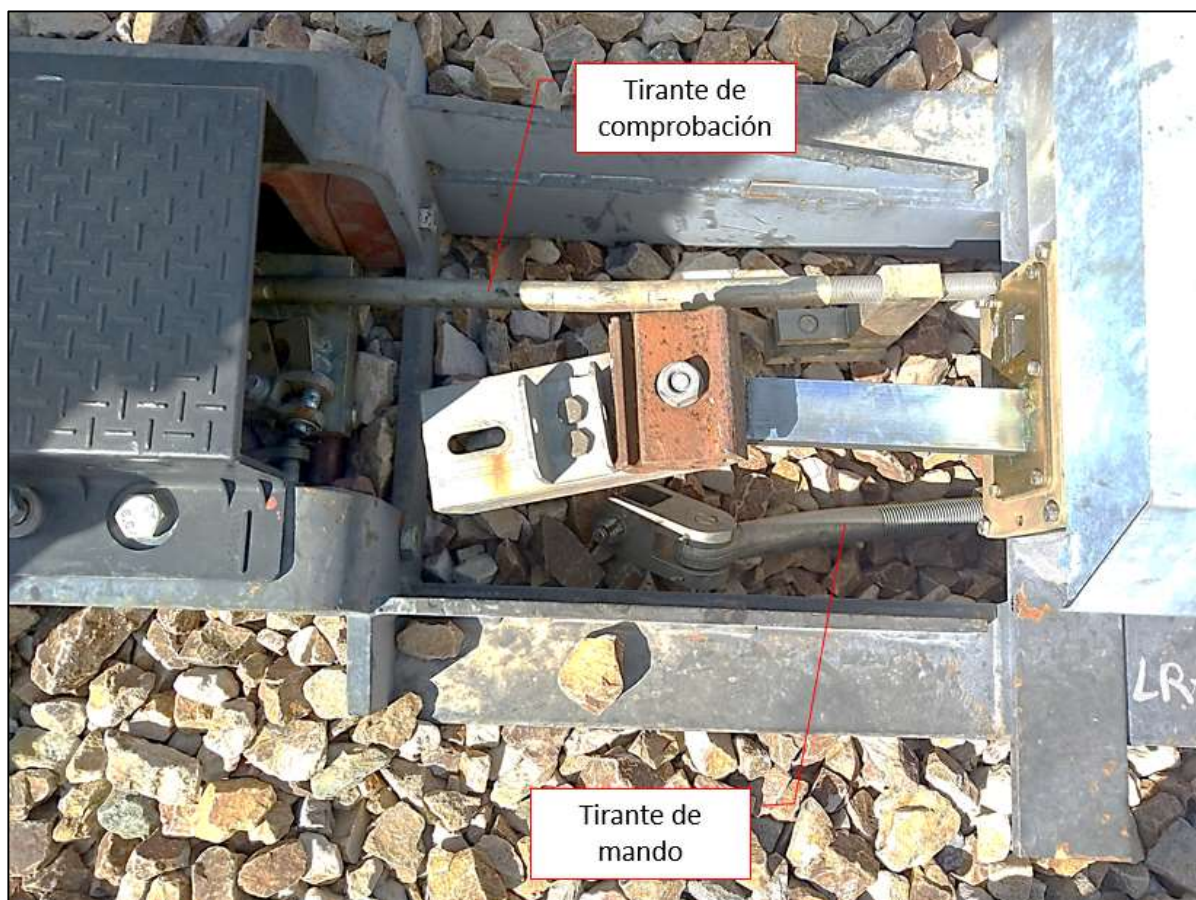
Figura 15: Situación de la caja del motor 4 del desvío D2 en el momento del descarrilamiento con los tirantes de mando y comprobación desmontados.

Durante la noche del viernes 18/04/2021 se realizaron pruebas de concordancia para cada motor del desvío D2, excepto para el motor 4, el asociado a las agujas conjugadas que permaneció embridado. Tras las pruebas de concordancia, el desvío D2 comenzó a dar fallos de comprobación y se optó por tomar la decisión que un año antes se había adoptado con el desvío D4: el desmontaje de las timonerías, realizado el día 19/04/2021. No obstante, en este caso, además de los tirantes de comprobación se desmontó el tirante de mando y no se colocó ninguna brida adicional, necesaria para inmovilizar completamente los barrones del motor 4, si no que se mantuvo la brida tipo C en el espadín de ancho ibérico del corazón obtuso, lo que solamente inmovilizaba este espadín, quedando los barrones y el espadín de ancho estándar con movimiento libre. En esta situación no se encontraban ningún personal cualificado para su supervisión.

8.- La noche del 18 al 19 de abril se continuó con los trabajos tomando la decisión de desmontar las timonerías del motor 4 del desvío D2 como se había hecho en la actuación de 2020. Para la realización de esta tarea, se contactó con SEVIMFE, que era la empresa que había montado en la actuación 2020 el desvío D4 y que mantenía una relación contractual con ALSTOM para otros trabajos desarrollados en el entorno de la bifurcación. Una vez analizada la situación por parte del personal de SEVIMFE y

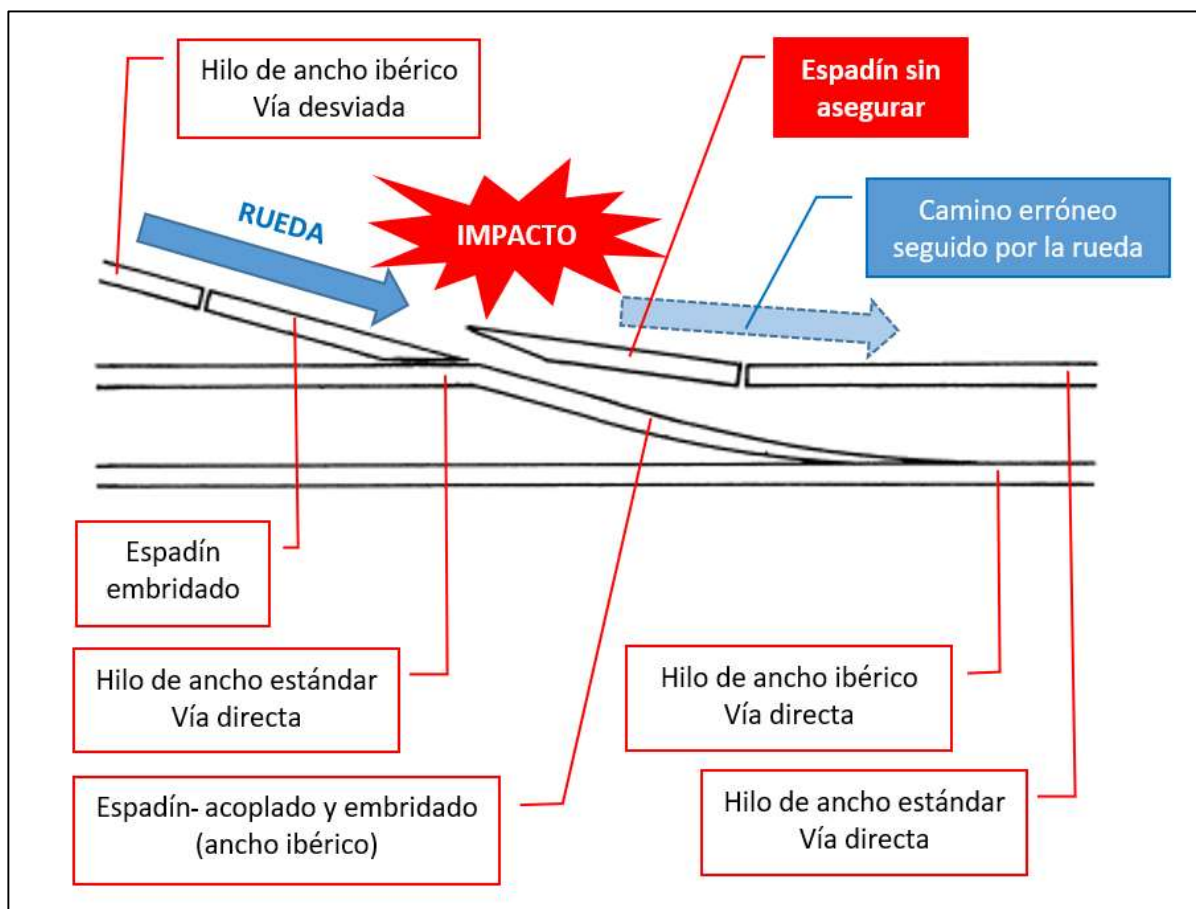
Figura 17: Esquema ampliado del desvío D2 donde se produjo el descarrilamiento.

El descarrilamiento se produjo por el movimiento incontrolado de este espadín, que no se encontraba inmovilizado, como consecuencia de las vibraciones producidas por el paso de trenes entre esta última actuación y el momento del descarrilamiento.

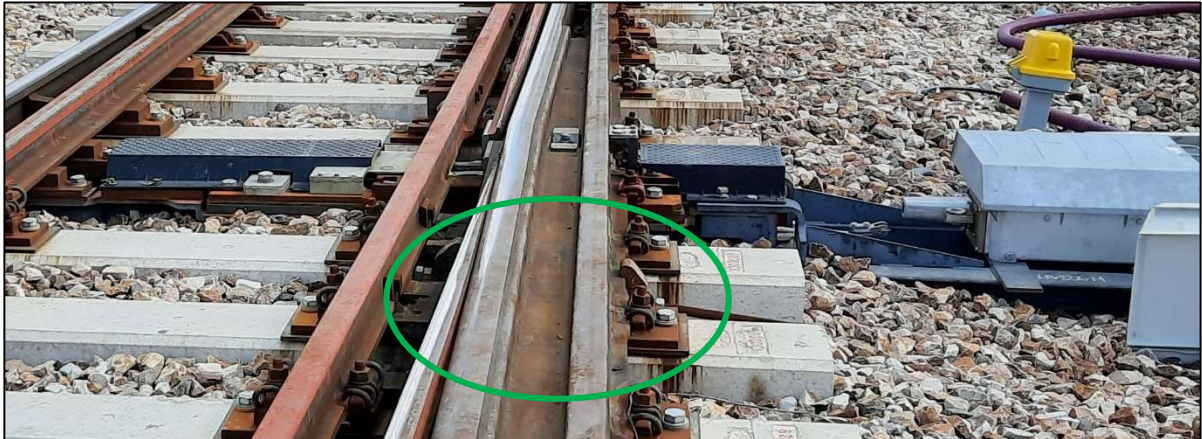
Figura 20: Vista de la brida tipo C instalada en el desvío D2.

En la actuación de 2020, en el momento en el que se instalaron los desvíos D4 y D2 como sustitución del desvío D4T, el desvío D4 haría la función del desvío D4T, por lo que este desvío quedó únicamente funcionando en ancho ibérico mientras que el ancho estándar quedaría inoperativo. Para ello, los espadines de punta quedarían activos (el espadín de punta del hilo de ancho estándar, aunque su movimiento no era necesario, está conjugado con el espadín de punta del hilo común) y los espadines del corazón obtuso quedarían posicionados para el paso de circulaciones por ancho ibérico, por lo que el espadín de ancho ibérico quedó acoplado y el espadín de ancho estándar desacoplado. Para garantizar esta posición se colocó una brida tipo C en el espadín de ancho ibérico. En esta situación en la que el barrón del cerrojo está conectado al tirante de tracción del accionamiento del motor, este tipo de brida es suficiente ya que el barrón no se puede mover por la fuerza de retención del motor.

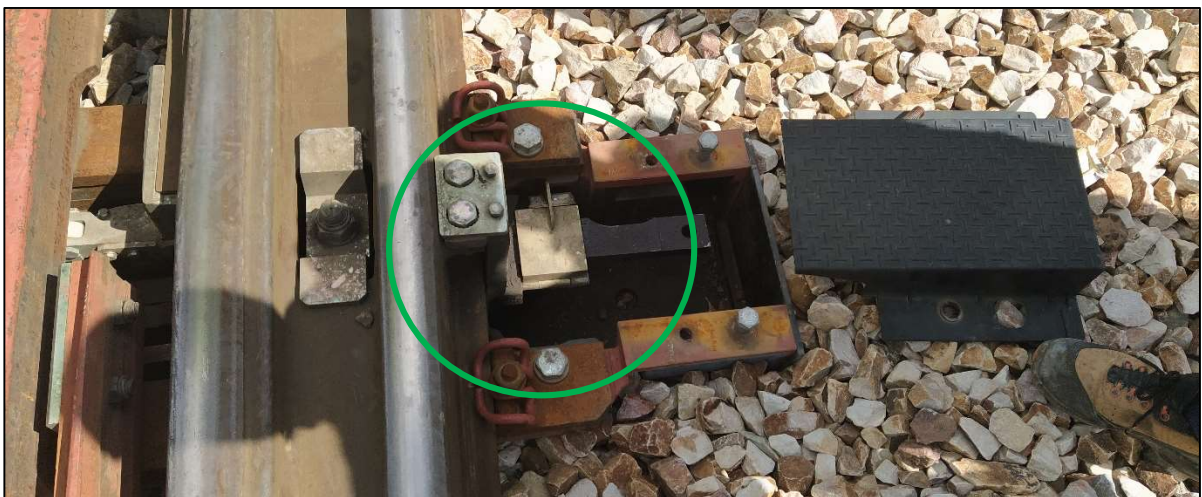
Figura 21: Vista de la brida tipo sándwich instalada en el desvío D4.

Posteriormente, debido a los fallos de comprobación detectados en el motor 4 del desvío D4 se decidió desmontar los tirantes de comprobación de éste manteniéndose el tirante de mando. Aunque la brida tipo C instalada en el espadín de ancho ibérico del corazón obtuso del desvío D4 era suficiente para asegurar la inmovilidad de ambos espadines, ya que su movimiento es conjugado, se instaló una brida tipo sándwich en el cerrojo para un mejor aseguramiento de su inmovilidad (de este tipo de bridas existen dos tipologías en función de si la aguja está acoplada o desacoplada, ya que no se inmoviliza de igual manera si la biela está encajada en la entalla del barrón o no).

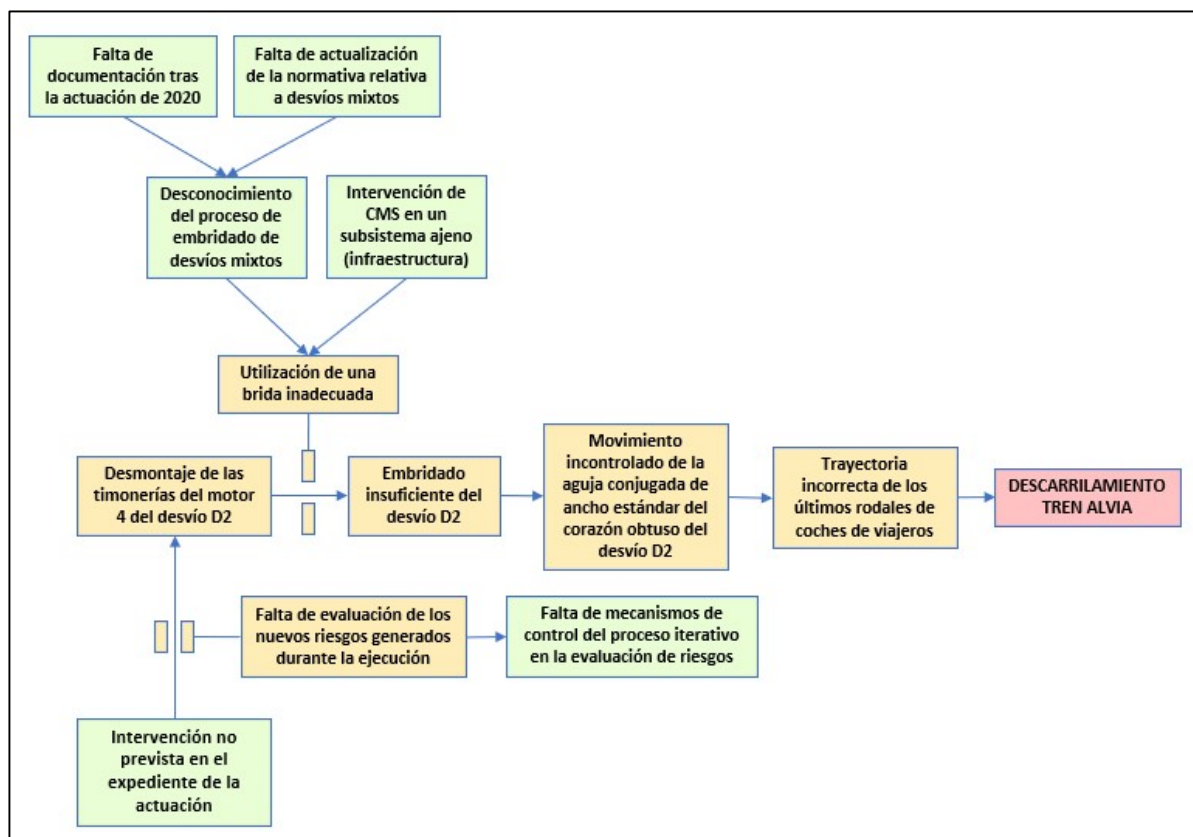
Figura 23: Árbol causal del suceso.

A) Factor causante

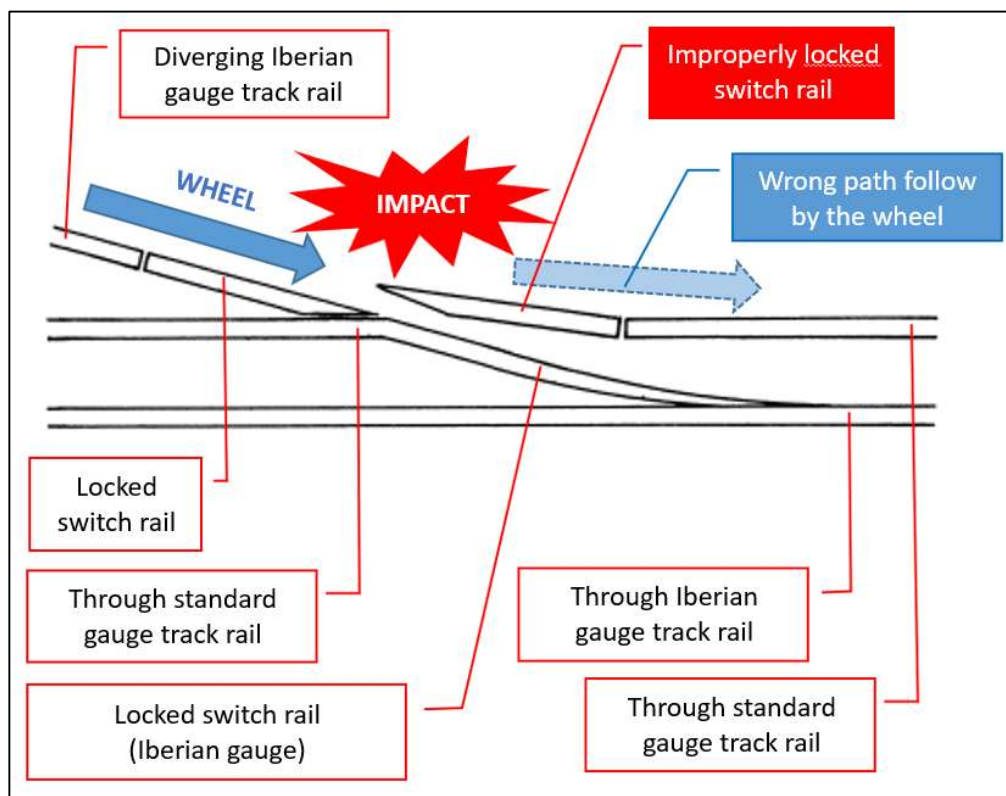
Figure 17: Sketch of the D2 turnout where derailment occurred.

The derailment occurred due to the uncontrolled movement of this standard gauge switch rail, left improperly locked, and because of the vibrations produced by the passage of trains during the period of time between the completion of the 2021 works and the day of the derailment.
