Comisión de Investigación de Accidentes Ferroviarios

INFORME FINAL (IF) 70/2022

Incidente operacional con riesgo de colisión ocurrido el 15 de agosto de 2022 en la estación de Manresa (Barcelona).

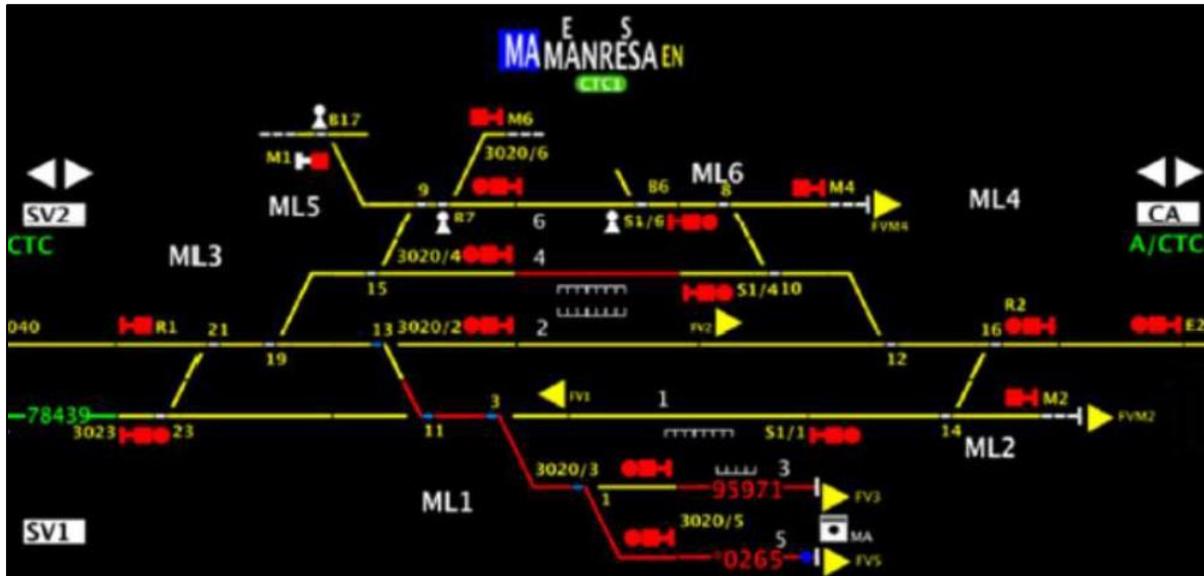
En vía 5 no caben tres UT 447 por lo que sobre las 17:28, concluida la maniobra completa, queda ocupado el CV A3 de agujas, en contra de lo que el RCM había previsto, y no se libera el itinerario de R1 a vía 5. Se acondicionan las distintas unidades en vía 5 y, seguidamente, a pesar de la situación, el

RCM permite el mantenimiento de la ocupación del CV A3 al tolerar la ausencia del maquinista para efectuar el refrigerio.

Imagen 9 Ocupación del circuito de vía CV A3 por la UT 447.059 al no tener la vía 5 capacidad suficiente para albergar tres unidades 447.

El RCM, al conocer que la UT adicional que se iba a maniobrar a vía 5 iba a rebasar la señal 3020/5, debería haber sabido que iba ocupar el circuito de agujas CV A3 y que esto iba a complicar el desarrollo de la operativa y a comprometer la normal explotación de la estación. Por tanto, se puede considerar como un error de falta de conocimiento del funcionamiento de la estación por parte del RCM.

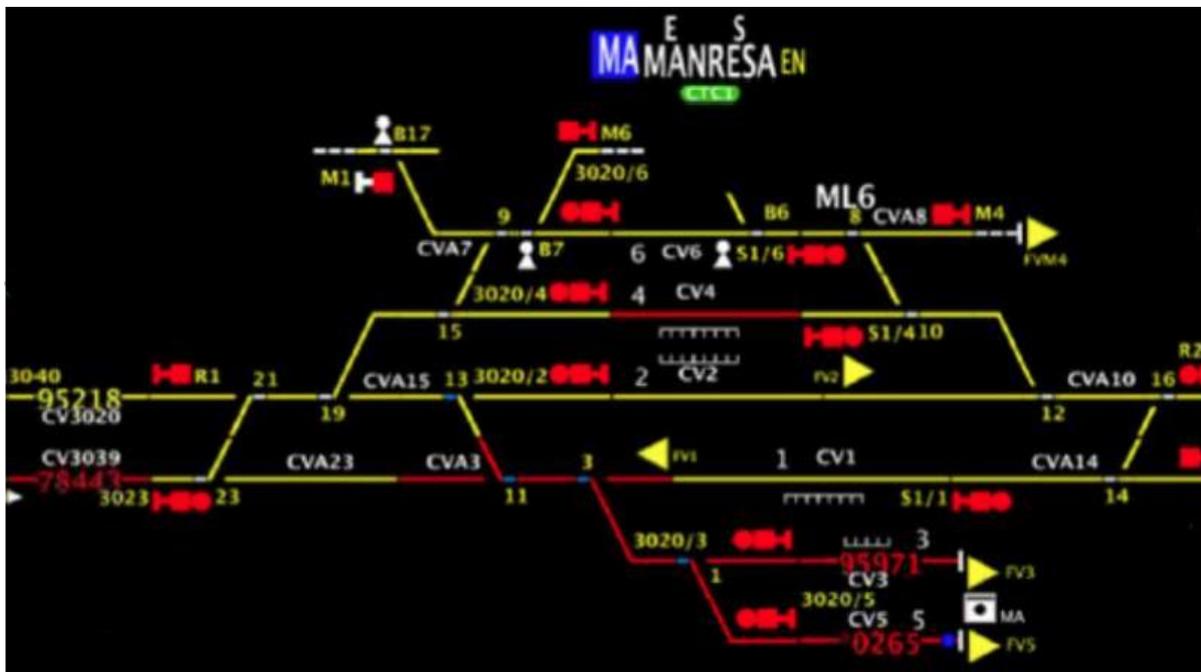
A las 18:37:10, el RCM invierte el escape 21/23 y el desvío nº19 para formar itinerario de tren 78443 a vía 4, mientras que el tren 95218 todavía no ha iniciado su marcha desde vía 5. Instantes después, a las 18:38:09 el RCM y el maquinista del tren 78443 establecen contacto y el RCM le autoriza mediante telefonema a rebasar la señal de entrada 3023 de Manresa con marcha de maniobras hasta punto de estacionamiento, sin haber comprobado la salida del tren 95218. A las 18:38:52 el tren 78443 rebasa dicha señal.

Imagen 13 Tren 78443 se dispone a rebasar autorizadamente la señal 3023 con el itinerario dispuesto hacia vía 4. Tren 95218 todavía no había iniciado la marcha.

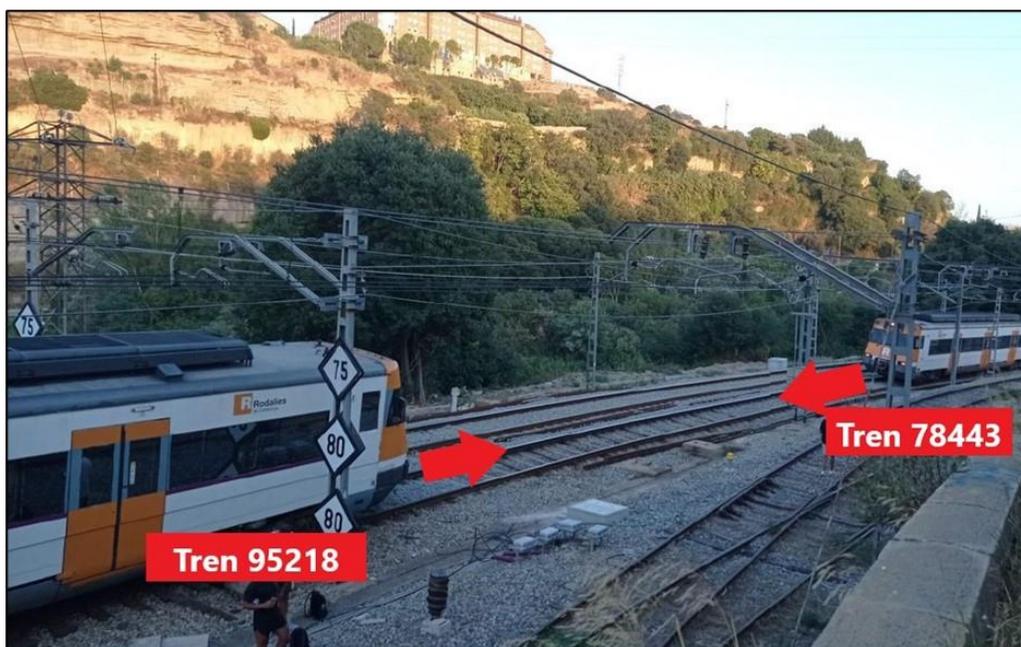
Simultáneamente, el tren 78443 tras el rebase de la señal alcanza la velocidad máxima de 22 km/h a las 18:39:21, seguidamente comienza a frenar a las 18:39:45 al apreciar la presencia por su vía del tren 95218 y 7 segundos después, a las 18:39:52, queda detenido. Los dos trenes quedaron enfrentados a una distancia de 40 metros aproximadamente.

Imagen 14 Los trenes involucrados quedaron detenidos a una distancia de aproximadamente 40 metros entre sus cabezas.

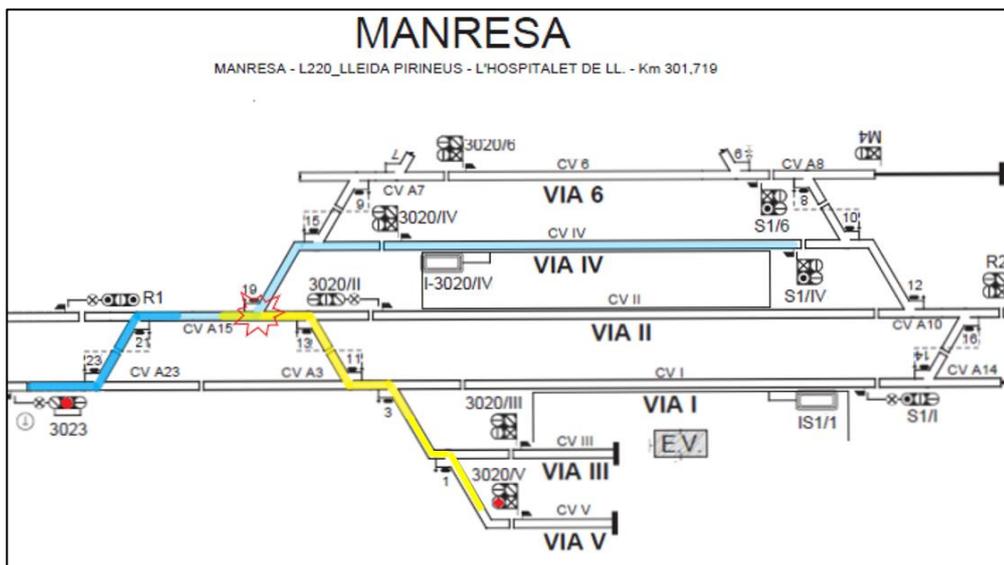
1. El RCM estableció itinerario para tren 78443 desde la señal de entrada 3023 a vía 4 y autorizó al mismo el rebase de la señal de entrada cuando minutos antes había autorizado a iniciar la marcha al tren 95218 con un itinerario incompatible con el primero y, además, sin que éste hubiese emprendido la marcha. El maquinista de tren 95218 inició la marcha, talonó el desvío nº19, pero no descarriló y continuó por su vía. Este incidente operacional dio como resultado una situación de riesgo de colisión entre los trenes 78443 y 95218.

Imagen 15 Itinerarios incompatibles de los trenes 95218 (amarillo) y 78443 (azul)

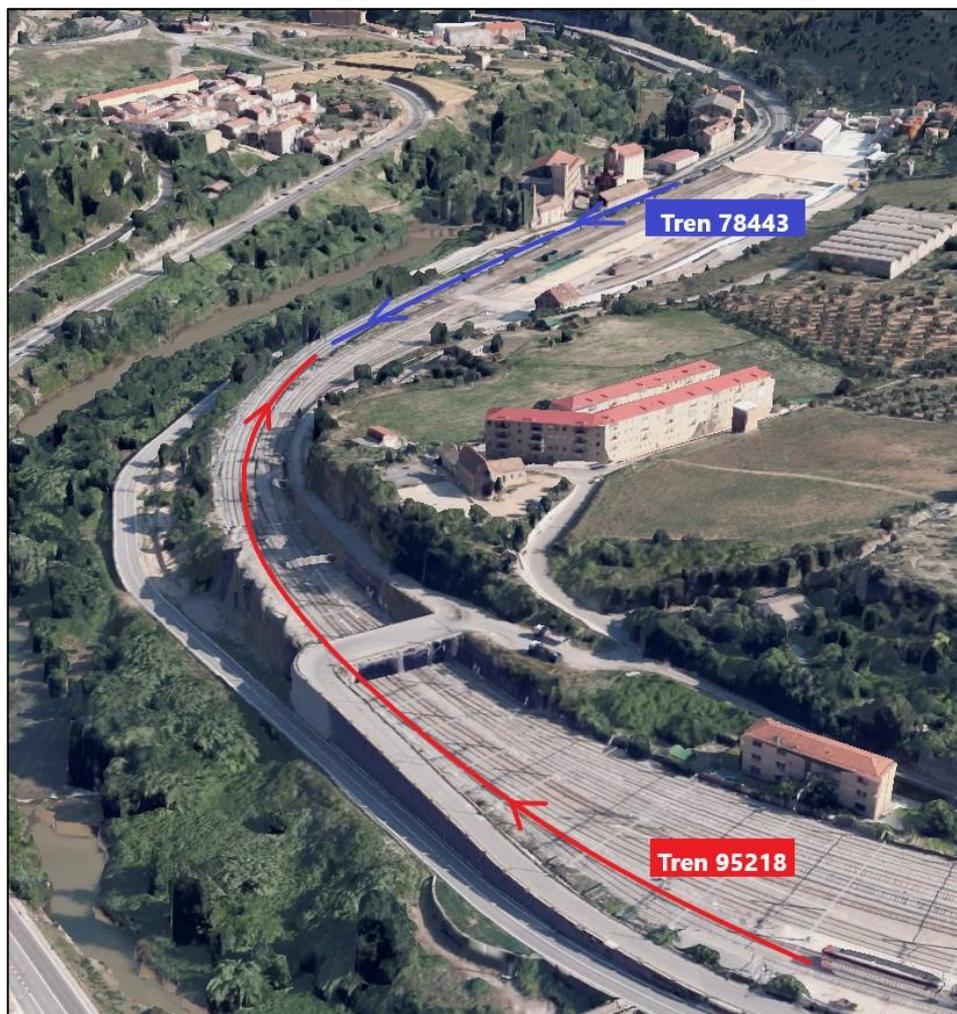
Imagen 18 Zona de la estación en la que se produjo el riesgo de colisión. Se aprecia que es una zona en curva cerrada y a media ladera con la zona del desmante en el lado interior de la curva.

Además, Manresa es una estación con dificultades de visualización directa de señales y movimientos de salida desde el gabinete por estar en curva hacia el lado Barcelona, por ello cabría proponer la introducción de elementos que mejoraran la visualización de la zona y vías de salida lado Barcelona.

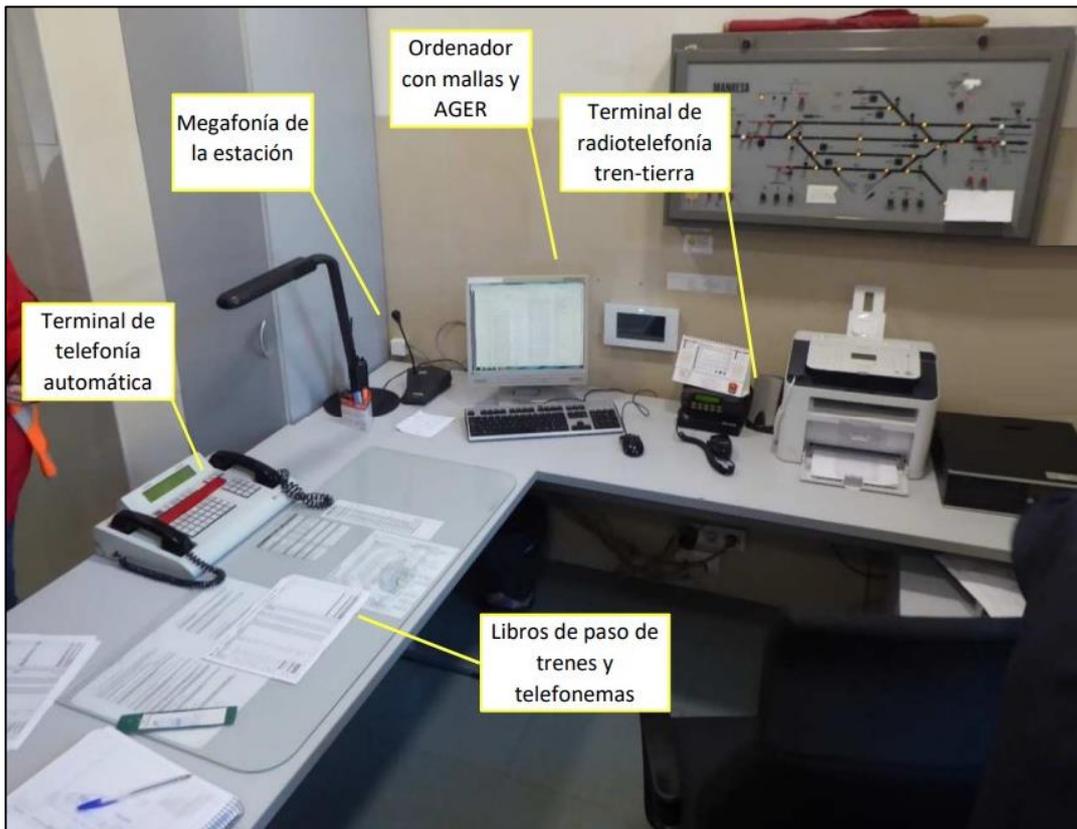
Por otro lado, en el gabinete de circulación de Manresa el RCM dispone del teléfono de comunicación con el CTC en un lado distinto en el que se ubica el cuadro de mando (CM), de modo que al atender a llamadas los responsables de circulación pueden apartar la vista de dicho cuadro.

Imagen 20 Situación de los distintos elementos del gabinete de circulación de la estación de Manresa

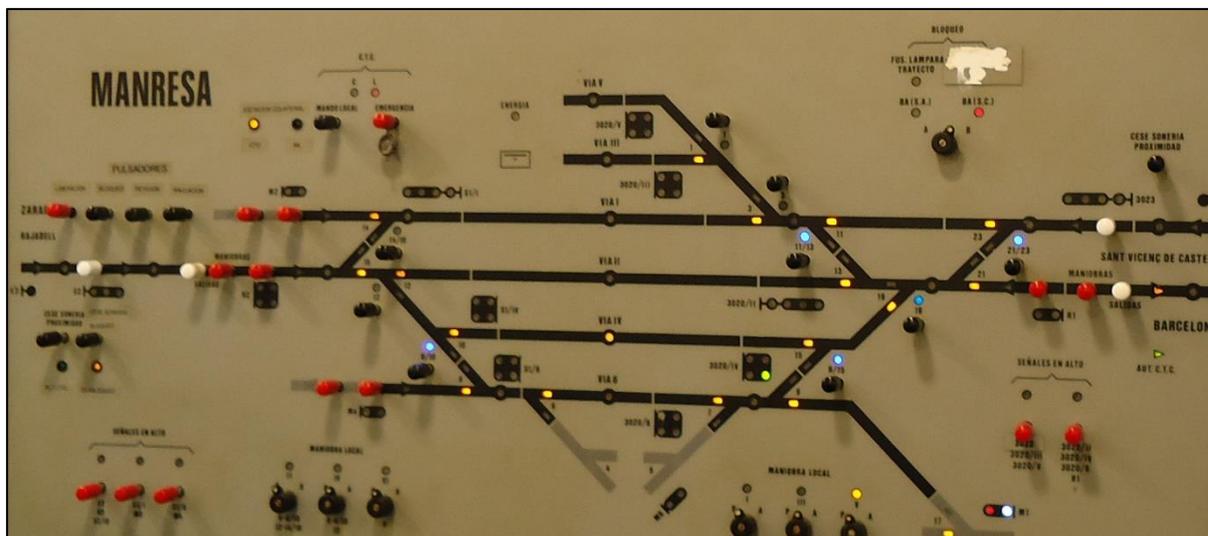
El RCM sólo dispone de la información aportada por el CM. Las indicaciones de ocupación de circuitos de vía en dicho CM consisten en unos visores circulares que se iluminan con una luz blanco-amarillenta con la ocupación de los circuitos de vía. Las indicaciones de posición de los aparatos de vía de la estación consisten en unos visores rectangulares que se iluminan con la misma luz blanco-amarillenta de los circuitos de vía. Además, los responsables de circulación suelen estar más acostumbrados al uso de videográficos, donde es más fácil seguir el recorrido de un tren en una estación. De este modo, para los responsables de circulación que están acostumbrados al uso de videográficos, la visualización de la ocupación de los circuitos de vía en estos cuadros de mando puede ser más difícil.

Imagen 21 Detalle de las luces del CM: en amarillo se ilumina la ocupación de los circuitos de vía (círculos) y la posición de los aparatos de vía (rectángulos).

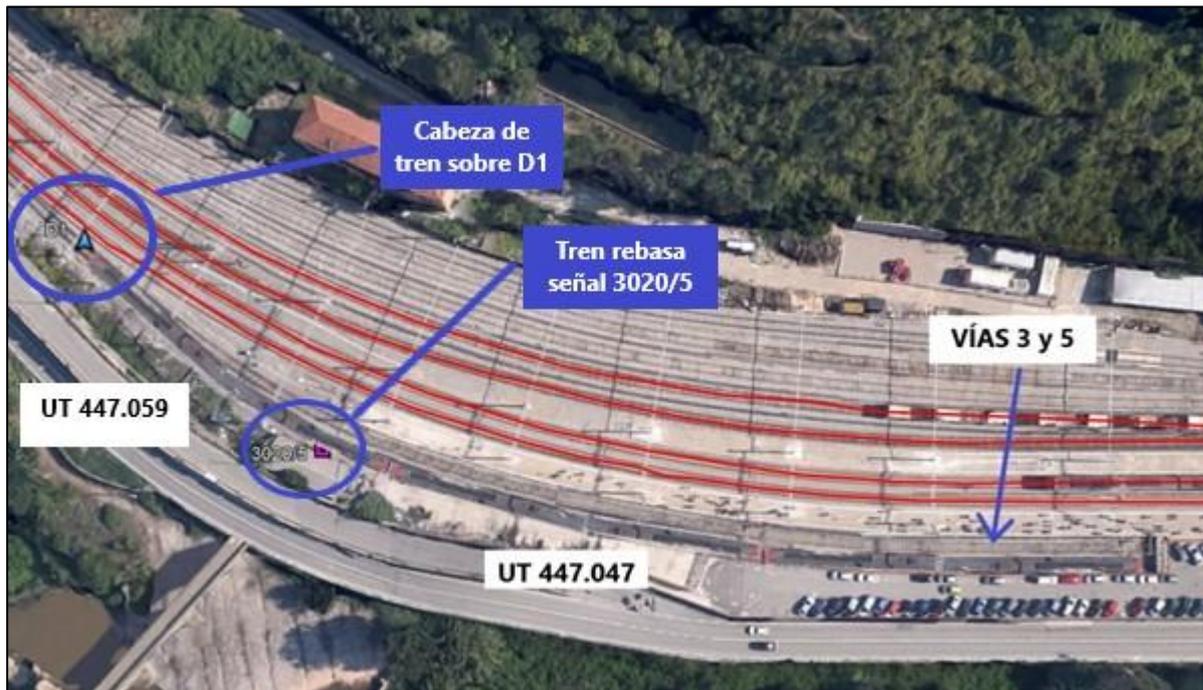
El RCM respondió positivamente a la petición del CG de Rodalies de maniobrar una tercera unidad a la vía 5 ya que consideró que dicha vía tenía capacidad suficiente para albergar tres unidades. Consideró esto último porque, a pesar de ser correctas las mediciones consultadas de distancias entre toperas, señal de salida 3020/5 y desvío nº1, supuso que el circuito de vía de agujas no se ocuparía en la medida en que la cabeza de la tercera unidad no ocupara físicamente las agujas del desvío nº1.

Imagen 22 Vista aérea del lado Sant Vicenç de Castellet con las tres unidades 447 en vía 5: rebasa la señal 3020/5 y la cabeza se queda próxima al desvío nº1.
