INFORME CIAIM-21/2018

Abordaje entre los buques FANTASTIC y VIKING STAR, en el puerto de Barcelona, el 12 de enero de 2018

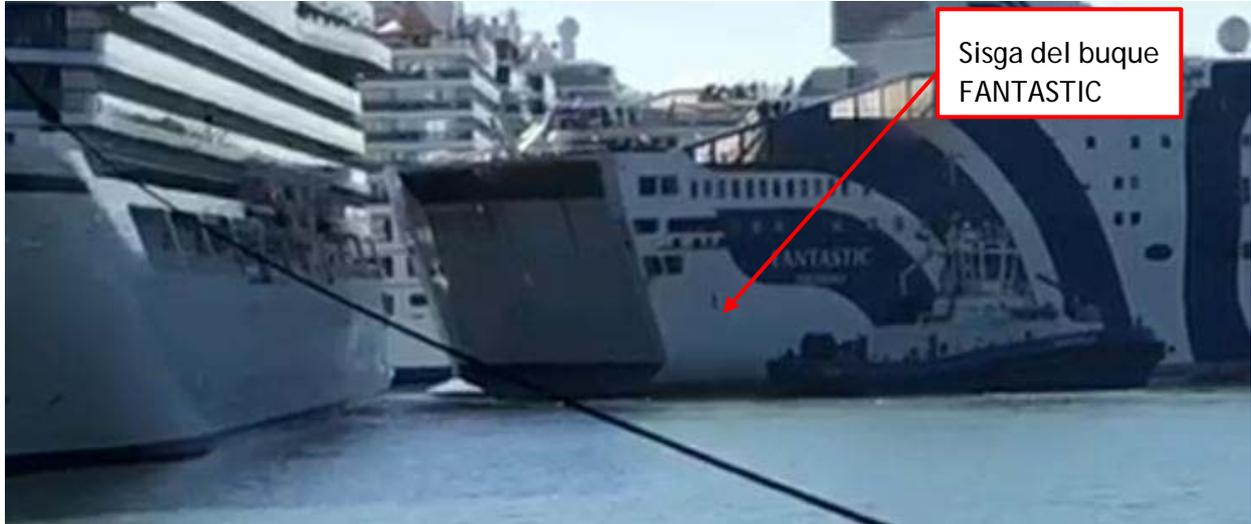
Figura 6. Segundos antes del abordaje entre los buques

A las 12:12 horas la aleta de babor del buque FANTASTIC golpeó la aleta de babor del buque VIKING STAR (Figura 6). El abordaje originó el desprendimiento de la pintura del buque FANTASTIC, en su obra muerta, en una extensión de unos 50 cm. El buque VIKING STAR sufrió la abolladura en uno de los balcones de dicha zona con una extensión de 1 m (Figura 7).

En el momento del abordaje el remolcador MONTALT, aunque se encontraba junto a la aleta de estribor del buque FANTASTIC, no había conseguido hacer firme ningún cabo (Figura 6).

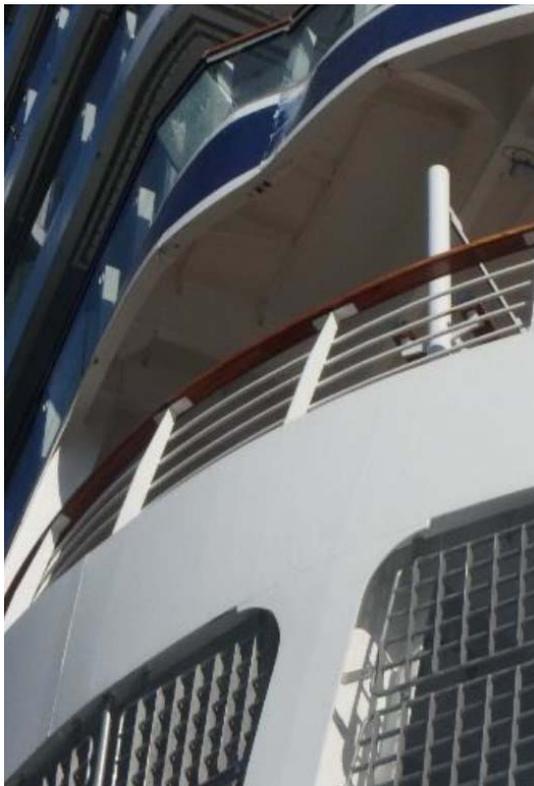
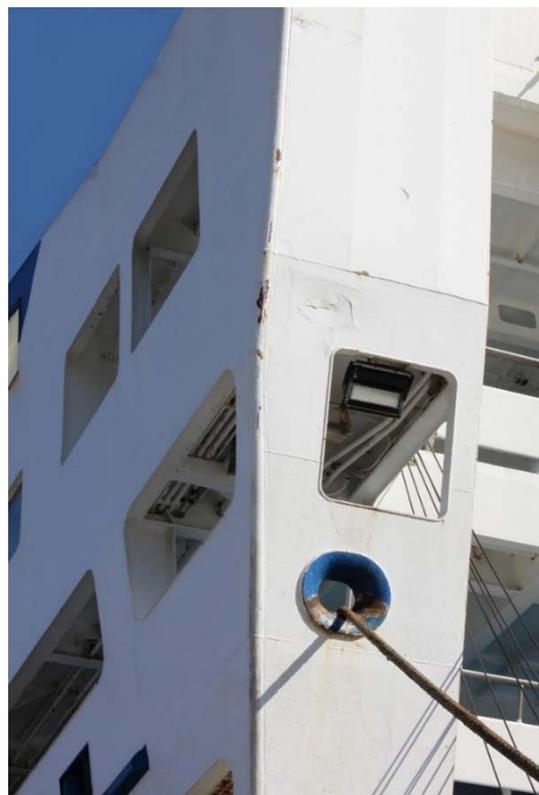
Figura 7. Daños sufridos por los buques VIKING STAR (izquierda) y FANTASTIC (derecha)

También se realizó una inspección del casco para verificar los daños sufridos en la superestructura. Se encontraron arañazos en las chapas entre las cubiertas 5 y 6. No se encontraron deformaciones ni roturas.

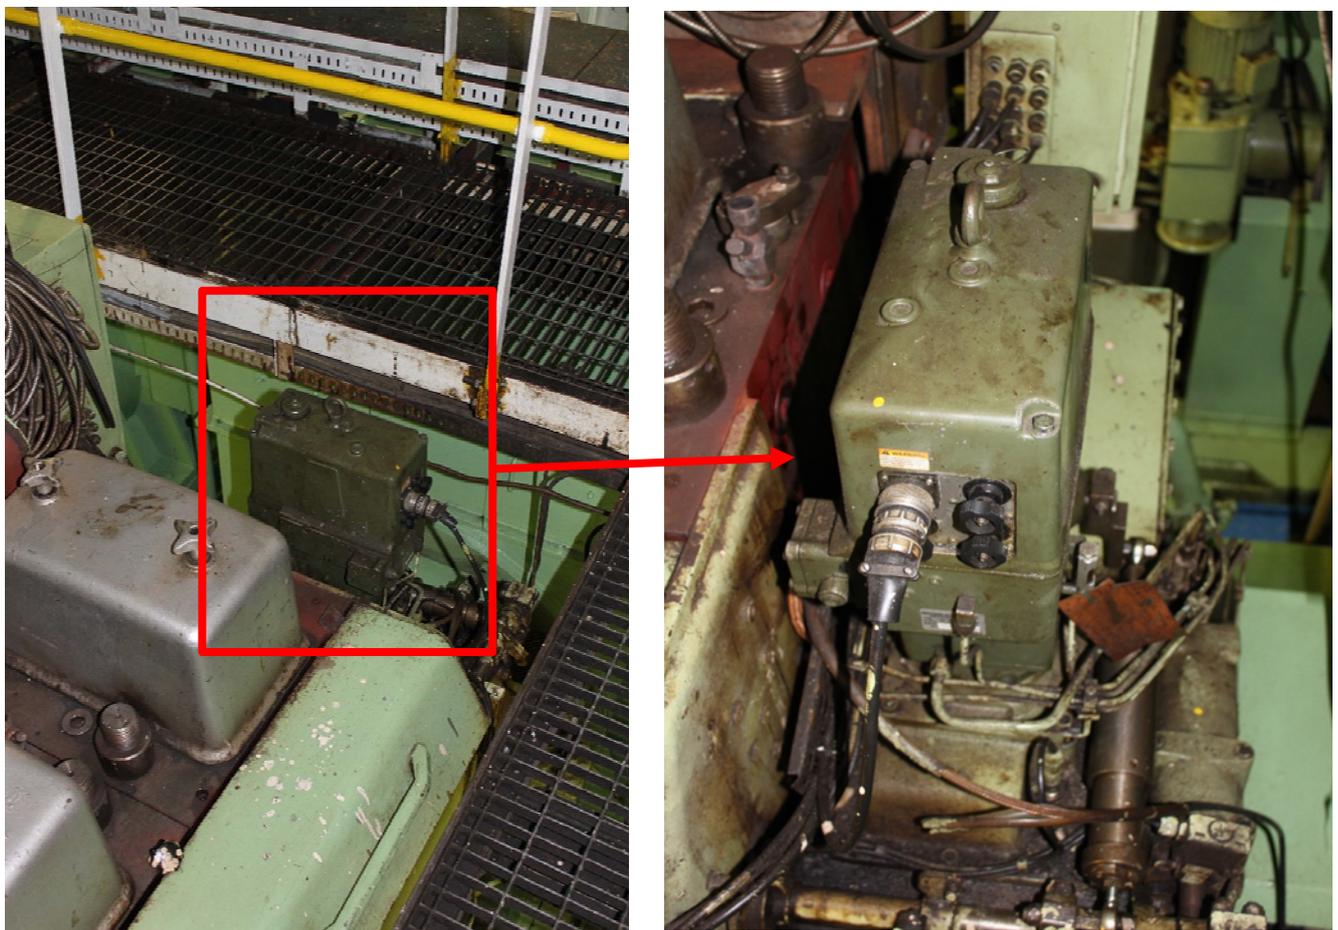
Figura 8. Regulador mecánico Woodward

De acuerdo con el jefe de máquinas, el *blackout* se produjo por el fallo del motor variador del regulador mecánico (ver Figura 8) del motor diésel del auxiliar nº 3. El fallo del motor variador habría provocado el bloqueo del regulador Woodward y un cambio en el reparto de carga entre los tres generadores. El auxiliar nº3 habría absorbido toda la carga de los otros dos auxiliares. Los auxiliares nº 1 y nº 2 entraron en potencia inversa y se desconectaron. El auxiliar nº 3 se desconectaría por sobrecarga. La planta eléctrica funcionaba en modo automático.

Los informes de la Sociedad de Clasificación y de la Capitanía Marítima de Barcelona constatan que, una vez sustituido el motor variador del DG3, se realizaron pruebas de los tres grupos generadores, incluyendo pruebas de carga, alarmas, dispositivos de seguridad, y automatización, todas ellas con resultado satisfactorio. De esta manera, tanto el armador como la Sociedad de Clasificación asumieron que el *blackout* fue consecuencia directa de un único fallo del motor variador del regulador del DG3.

Se realizó el cambio del motor variador del regulador del auxiliar nº 3 por un recambio disponible a bordo. Se realizaron pruebas con los generadores auxiliares nº 1, nº 2 y nº 3 que incluían pruebas de carga, alarmas, sistemas de seguridad y automatización. En estas pruebas la planta eléctrica funcionó de forma correcta.

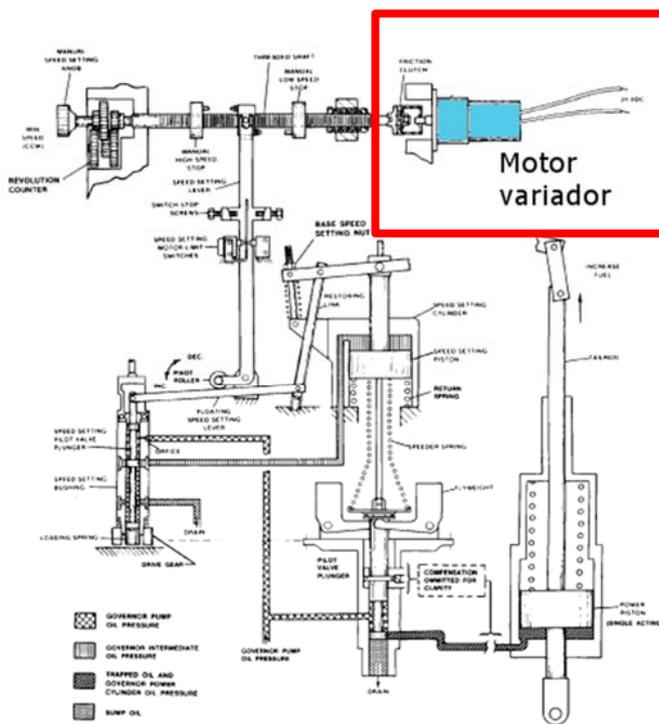
Figura 9. Esquema del regulador Woodward

En el buque FANTASTIC, el reparto de carga entre los generadores se realiza actuando sobre los mandos correspondientes de los reguladores de velocidad Woodward de los generadores, ver Figura 9. Este ajuste se puede realizar localmente en el propio regulador, o remotamente mediante el motor variador. Por tanto, el bloqueo del motor variador del regulador del DG3 impide que se pueda actuar de forma remota sobre el control de velocidad del regulador, pero no modifica el reparto de cargas entre los distintos grupos generadores. Pero para que los grupos DG1 y DG2 “suelten” carga eléctrica hasta entrar en potencia inversa, es preciso modificar el reparto de cargas. Dado que la planta funcionaba en automático y no se actuó localmente sobre los reguladores sino de forma remota, el reparto de cargas entre los tres grupos generadores únicamente pudo modificarse si el PMS (*power management system*, sistema de gestión de la planta eléctrica, por sus siglas en inglés) actuó sobre los reguladores durante la maniobra de salida.

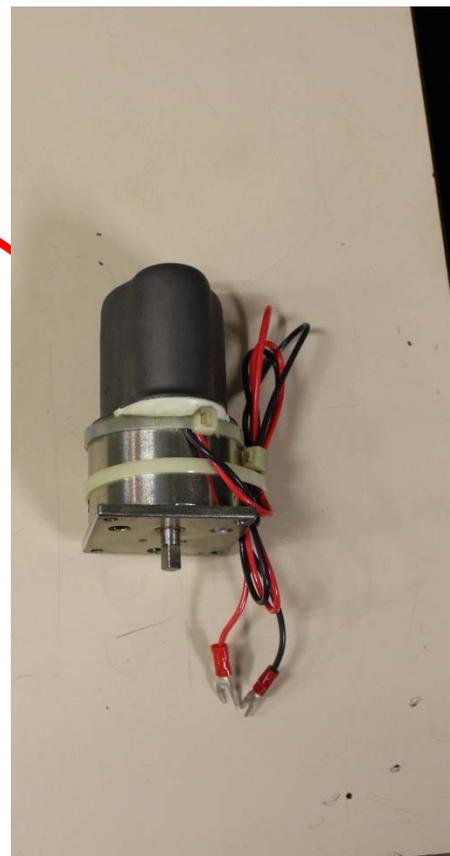
Figura 10. Motor variador

Presumiblemente dicha caída de planta eléctrica se debió a un fallo en el motor eléctrico variador del regulador mecánico del grupo generador nº3, situación que el sistema de control automático de la planta no pudo gestionar. Tal fallo mecánico no se tiene constancia hasta la fecha de que se haya vuelto a repetir.
