COMISIÓN DE INVESTIGACIÓN  
DE ACCIDENTES FERROVIARIOS

*Investigación del accidente  
nº 0035/2012 ocurrido el 11.05.2012*

*Informe final*

INFORME FINAL SOBRE  
EL ACCIDENTE FERROVIARIO Nº 0035/2012  
OCURRIDO EL DÍA 11.05.2012  
ENTRE LAS ESTACIONES DE XUBIA Y FERRERÍAS (LA CORUÑA)

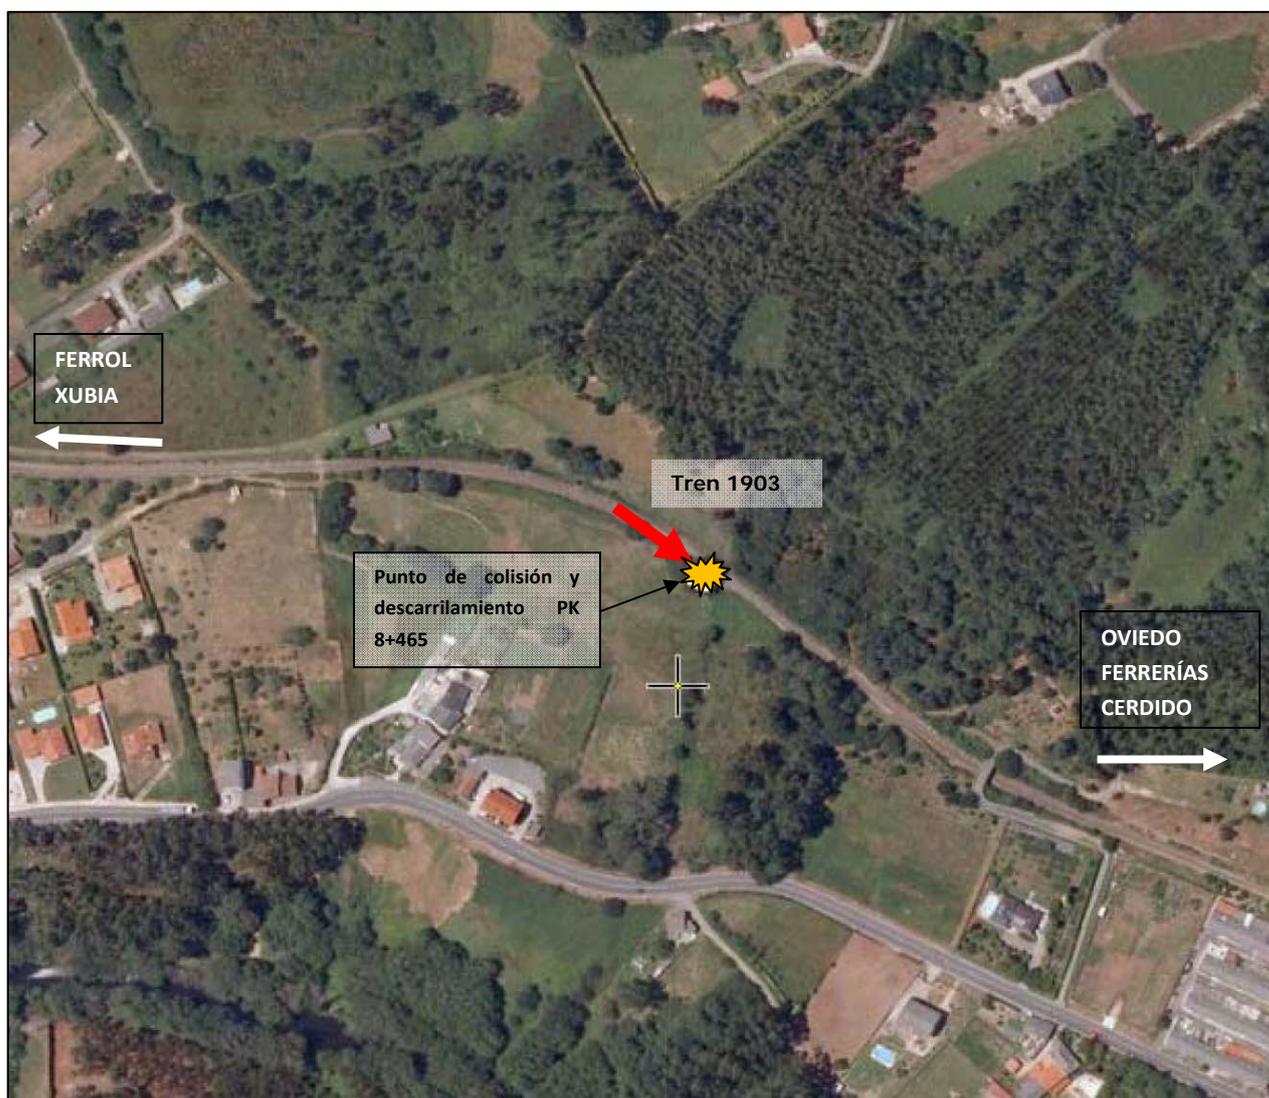
Croquis (Feve):

El maquinista del tren hace uso del freno de emergencia sin poder evitar la colisión, produciéndose el descarrilamiento del primer bogie de la UTDH que formaba el tren 1903, y cuando está prácticamente detenida, se produce el vuelco de la UTDH hacia el lado izquierdo de la vía, según el sentido de circulación.

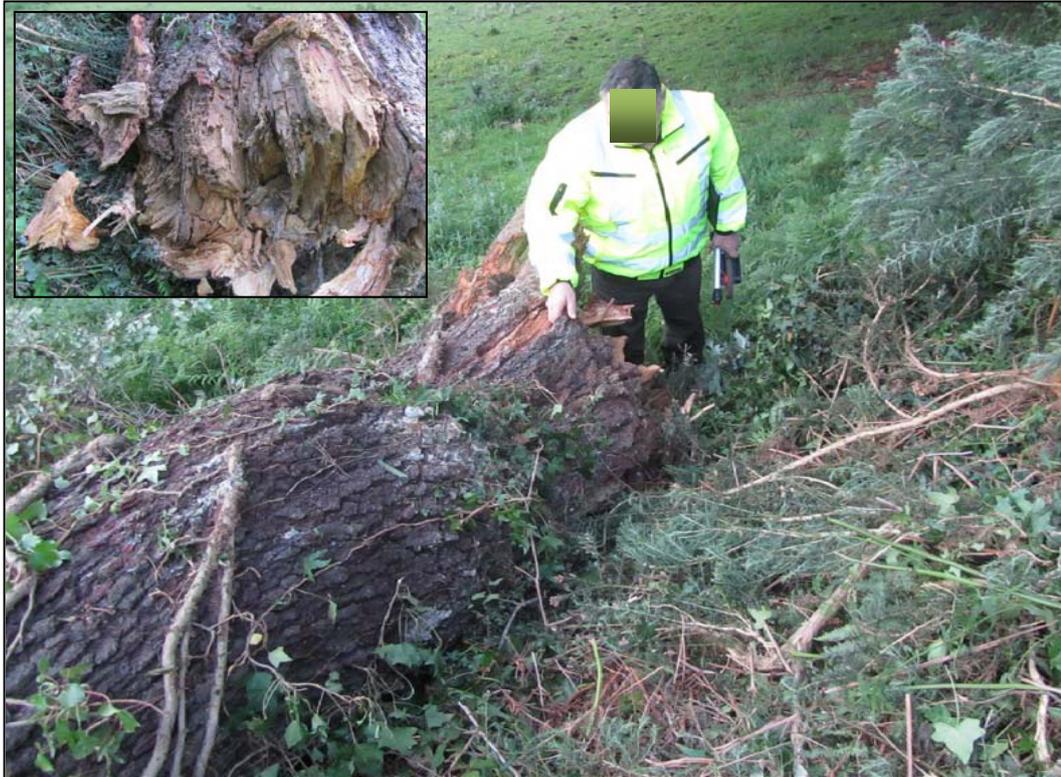
*Vista del árbol que provoca la colisión.  
(Fuente: Feve)*

El árbol caído ocupaba el gálibo de la vía y presentaba pudrición en las raíces y en parte del tronco.

Complementariamente a las actuaciones de mantenimiento descritas en el apartado 3.4.2., en la zona afectada por este accidente, se ha procedido a la tala de todo el arbolado dentro de los límites de Feve, tarea realizada durante los meses de junio y julio de 2012. Se han retirado aproximadamente unos 350 árboles entre los PKs 6+300 y 11+300.

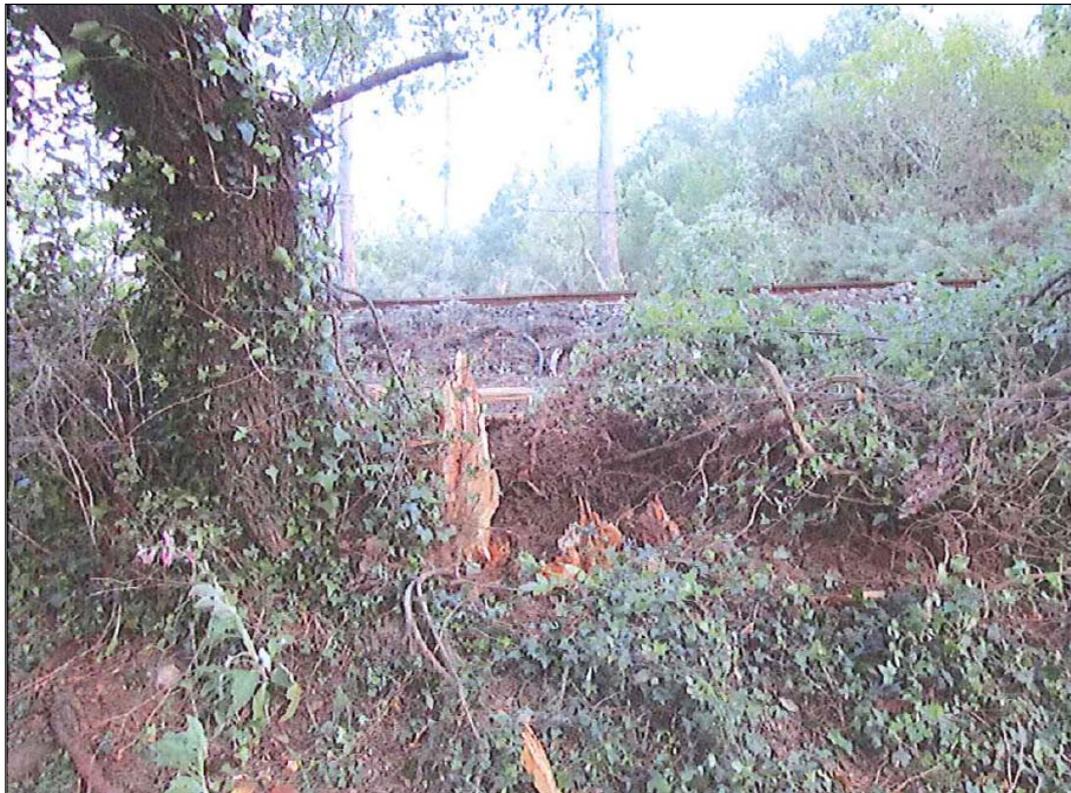
*Detalle de la ubicación del árbol. (Fuente: Feve)*
