CIAIAC

Informe técnico IN-041/2013

Incidente ocurrido a la
aeronave Cessna 172 H
«Reims», matrícula EC-CXP,
en las proximidades de Toledo
(Toledo), el 24 de noviembre
de 2013

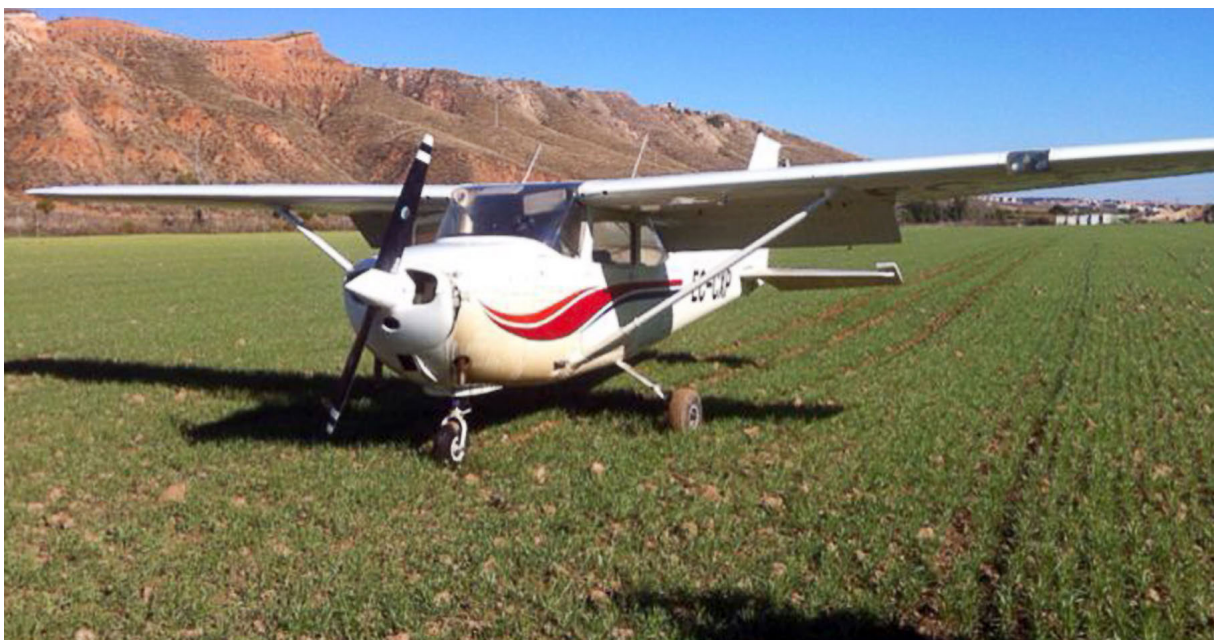
Figura 1. Posición final de la aeronave

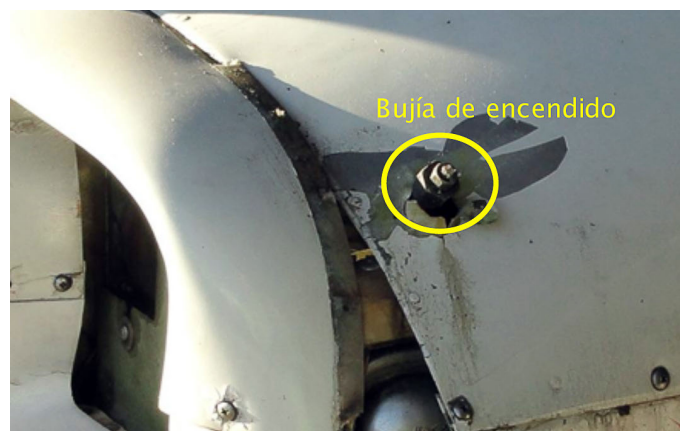
El capot presentaba una rotura en su parte delantera izquierda, por la que sobresalía una bujía de encendido (véase figura 2).

Figura 2. Fotografía del capó

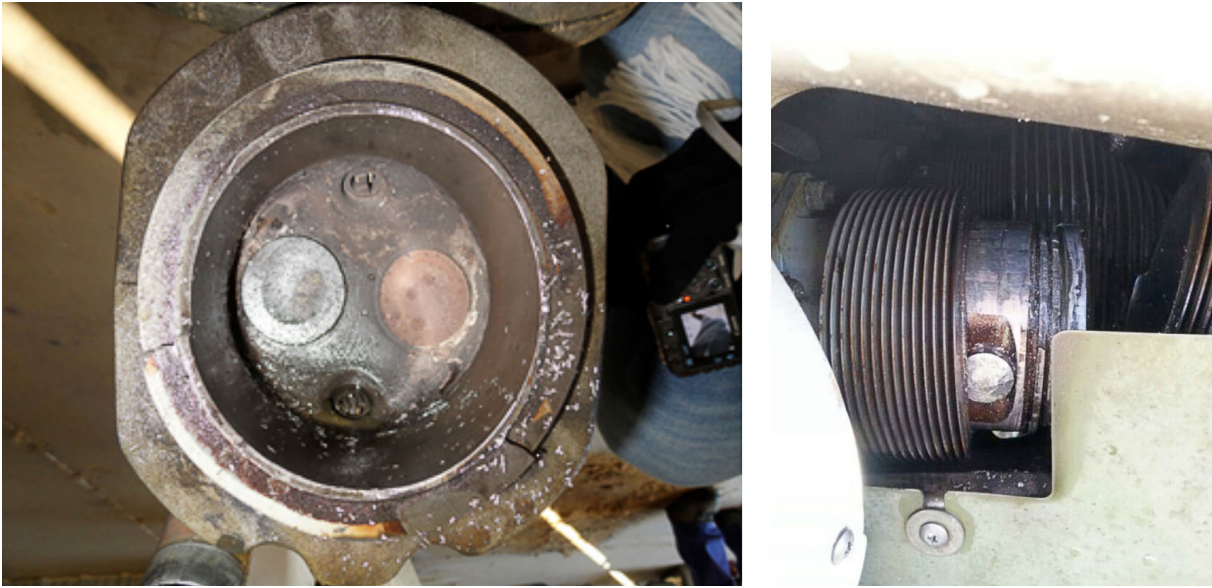
Al levantarlo se observó que el cilindro N.º 6 (P/N AEC65314ST61.1) se había fracturado y había quedado separado totalmente de la culata (véase figura 3).

Las varillas empujadoras de las válvulas se habían perdido y el pistón, que seguía alojado dentro de los restos del cilindro, había perdido los segmentos. No obstante, el motor giraba libremente. La zona donde se produjo la fractura del cilindro n.º 6, corresponde con la descrita en el SB96-12, como una zona de especial atención en la búsqueda de

Figura 3. Imagen del cilindro N.º 6

anomalías. Dicha zona está oculta por un deflector de refrigeración y para realizar una inspección visual detallada es necesario desmontar el deflector cuando el motor está montado en el avión.

- No había evidencias de un funcionamiento anormal del motor previo a la rotura que hubiera dejado huella en el émbolo, en el cilindro o en las válvulas.
- El origen de la rotura se localizó en una picadura dentro de la cual y en sus proximidades fueron identificados elementos característicos producidos en procesos de corrosión del acero (cloro por ejemplo).
- La rotura se produjo por un mecanismo de fatiga, cuyo origen se encuentra en la picadura generada por la corrosión localizada en la pared exterior del cilindro entre las aletas de refrigeración 13-14 y 14-15, consumándose la rotura final por sobrecarga estática.

La causa de la pérdida de potencia del motor fue la rotura por sobrecarga estática del cilindro n.º 6 debido a una grieta originada por fatiga, que no fue detectada en ninguna de las dos revisiones de mantenimiento que se realizaron previas al suceso.

Se considera como factor contribuyente el que no se aplicara el boletín de servicio SB96-12 del fabricante del motor en las dos citadas revisiones.

REC 42/15. Se recomienda a CESSNA que incorpore al manual de mantenimiento del motor el contenido del SB96-12 para la detección de posibles fugas y posibles defectos no identificados en la inspección visual para todos los cilindros con independencia de cuál sea su fabricante y no únicamente para los fabricados por Continental.
