Informe técnico EXT Andorra 2011

Accidente ocurrido al
helicóptero AS 350 B3,
matrícula EC-LHP, operado
por la compañía Heliand (CAT
Helicopters), en la Pleta de Juclar
(Canillo, Principado de Andorra),
el día 15 de junio de 2011

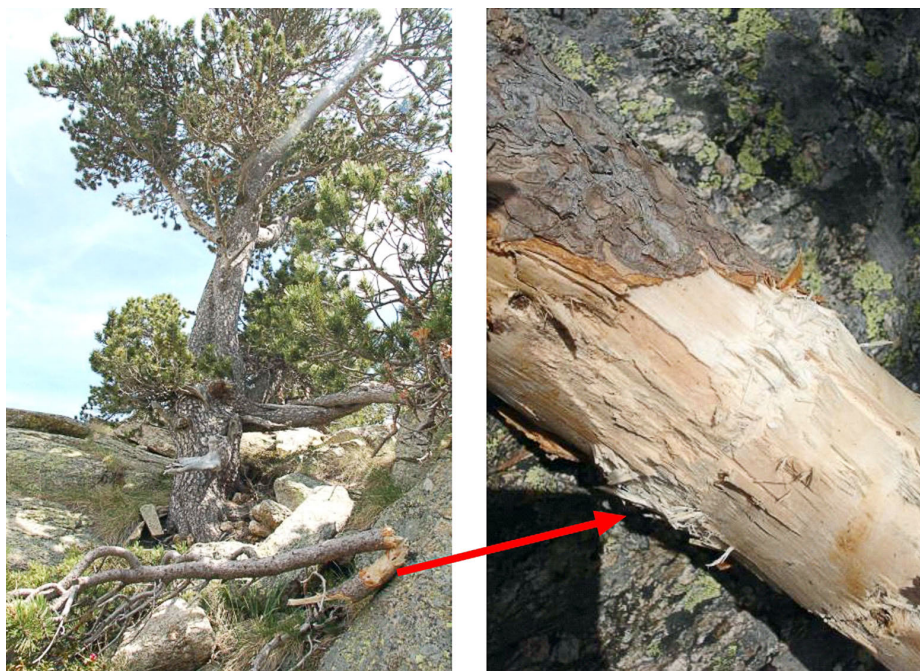
Unos 50 m antes de estos restos, justo en el comienzo de los riscos, había un conjunto de pinos negros, uno de los cuales presentaba daños en las ramas. El pino tenía unos 8 m de altura y sus daños comenzaban a unos 3 metros desde la copa. La rama más ancha y dañada se encontraba arrancada de su tronco con el pino, mostrando una zona de daños por rozamiento y abrasión y un claro canal alrededor de la zona sin corteza (véase figura 7). Otras ramas superiores a ésta y de menor diámetro se encontraban también arrancadas en su base con el tronco principal y permanecían enredadas entre las otras ramas no dañadas.

Figura 7. Rama encontrada con evidencias de enrollamiento

- Al comienzo de los riscos había varios pinos, uno de ellos con daños y pérdida de algunas ramas. Entre ellas una rama con signos de abrasión por enrollamiento.

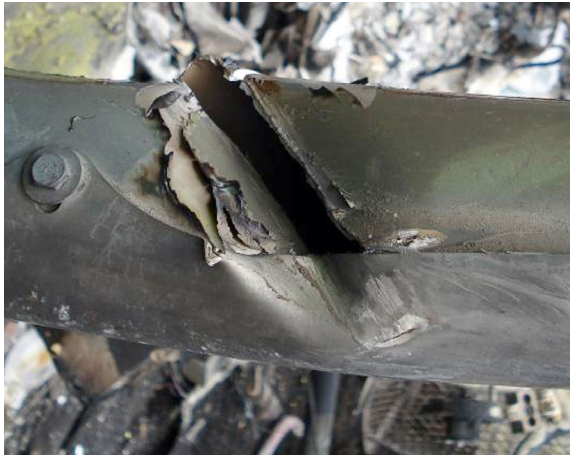
Figura 8. Daños en el patín derecho

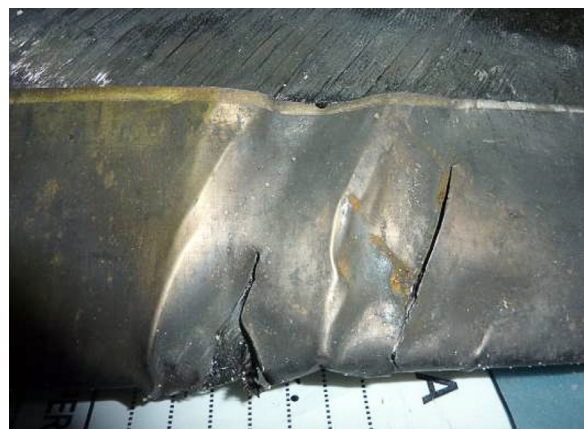
Figura 9. Marcas en una de las palas del rotor principal

debajo de los restos principales. Las tres palas continuaban unidas a la cabeza, dos de ellas habían sido dañadas por el fuego una de las cuales se encontraba plegada sobre la peña debajo del mástil. La de la izquierda tenía la punta erosionada y conservaba restos de tierra y daños en la punta. Sobre la zona de una de las palas quemada, la que se encontraba plegada, a unos 250 cm del borde de su encastre con el rotor, se encontraron dos muescas paralelas de 2 y 3 cm de anchura significativas en el borde de ataque.

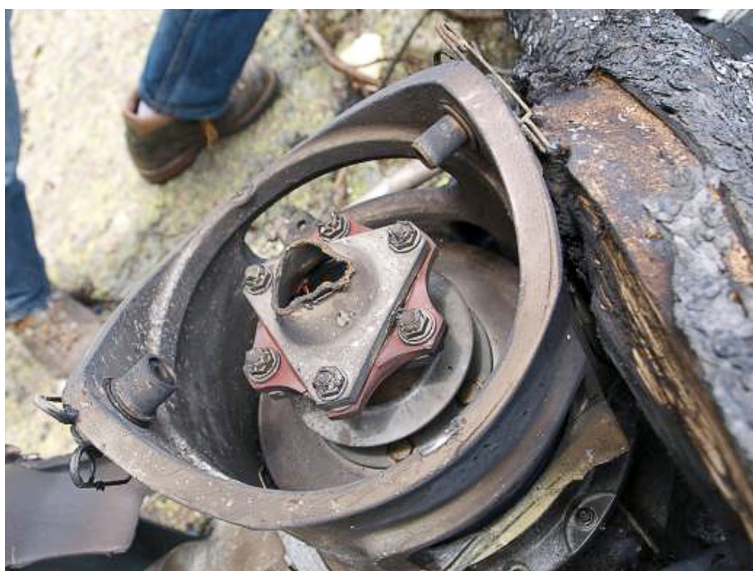
Los controles de mando y los servos presentaban continuidad hasta la cabeza del rotor. El árbol de transmisión principal desde el motor a la BTP¹¹ se había roto del lado de ésta última con evidencias de esfuerzos importantes a torsión (véase figura 10). El conjunto del plato oscilante había subido hacia la cabeza del rotor, encontrándose también evidencias de torsión. Los remaches de fijación se encontraron rotos a cizalladura. Se propuso realizar una inspección posterior con mayor detalle del conjunto de la transmisión principal para descartar cualquier fallo en ésta

Figura 10. Rotura de la transmisión principal en el lado de la BTP

- La transmisión del rotor de cola presentaba continuidad en el último tramo del eje hasta la caja de 90 y salida hasta el rotor de cola.
- El árbol de transmisión principal desde el motor a la BTP se había roto del lado de ésta última con evidencias de esfuerzos importantes a torsión que provocaron la rotura, congruente con la parada brusca tras un impacto repentino del rotor principal (árbol o suelo) mientras el motor seguía generando potencia.

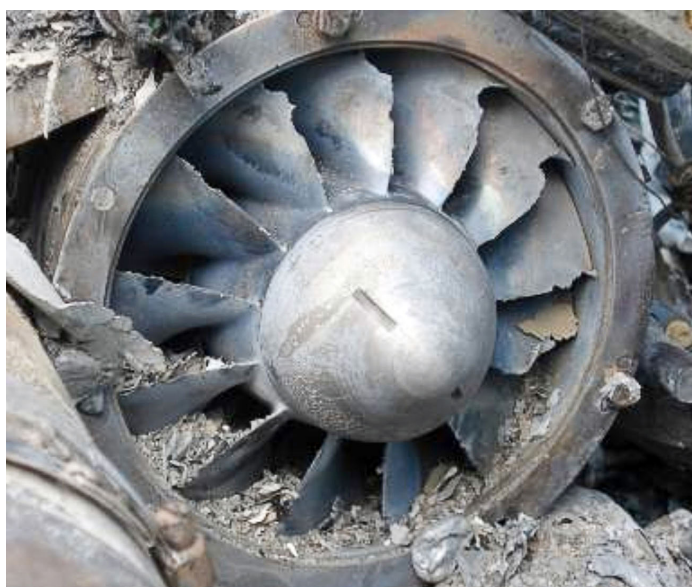
- El daño en el borde de ataque de álabes en la rueda del compresor y los restos encontrados en el sentido de la corriente de admisión indicaban que la parte del motor generadora de potencia giraba en el momento del accidente.
- El árbol de transmisión principal desde el motor a la BTP se había roto del lado de ésta última con evidencias de esfuerzos importantes a torsión que provocaron la rotura.
- La rotura de este eje conllevó una fuerte y repentina aceleración de la velocidad de la turbina libre hasta alcanzar la velocidad definida por diseño de expulsión de los álabes de ésta («Blade Shedding»¹²). La deformación encontrada en la carcasa de blindaje exterior correspondería a la energía absorbida durante el desprendimiento de los álabes.

Figura 11. Daños en los álabes

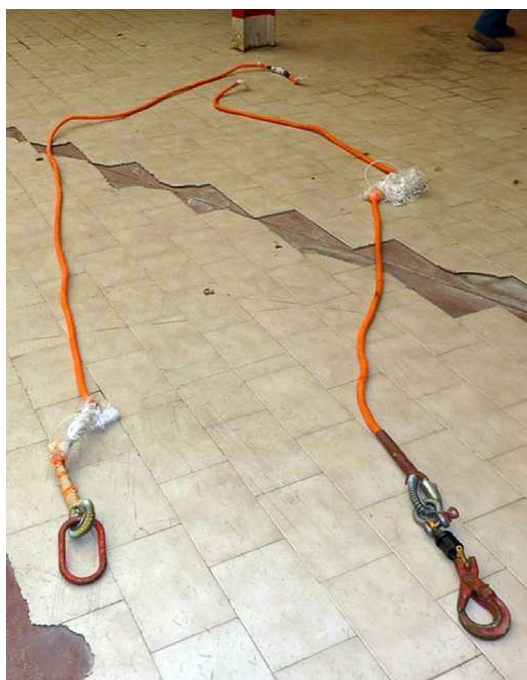
- La separación de las dos partes respondía más a una rotura por corte que por desgarramiento.
- La parte que conservaba el gancho de seguridad tenía unos 4,5 m de longitud y sufría de abrasión en la zona cercana al gancho, con restos de astillas de madera.

- La otra parte comprendía los 5,5 m restantes y conservaba la anilla de unión al gancho del helicóptero.
- Ésta estaba completa y no mostraba erosión a primera vista. La unión de esta anilla con la eslinga, a través de un cabo con refuerzo metálico, se encontraba desprovista de su funda protectora y de partes de la cuerda impregnada de resina que reforzaban el cabo.

- La zona más próxima al punto de rotura mostraba zonas de abrasión. Existían evidencias de elongación de la eslinga.

Figura 12. Eslinga

- La eslinga se encontraba rota por corte aproximadamente a la mitad de su longitud. Los demás daños eran resultado de desgarros producidos por una gran tensión y pérdida de alma y malla en el trayecto desde el pino de enganche hasta los restos principales. Había impregnación de pintura en la malla de la eslinga en las proximidades del corte.
- La pintura encontrada en la eslinga y la correspondiente a la pala del rotor principal tenían la misma composición elemental.

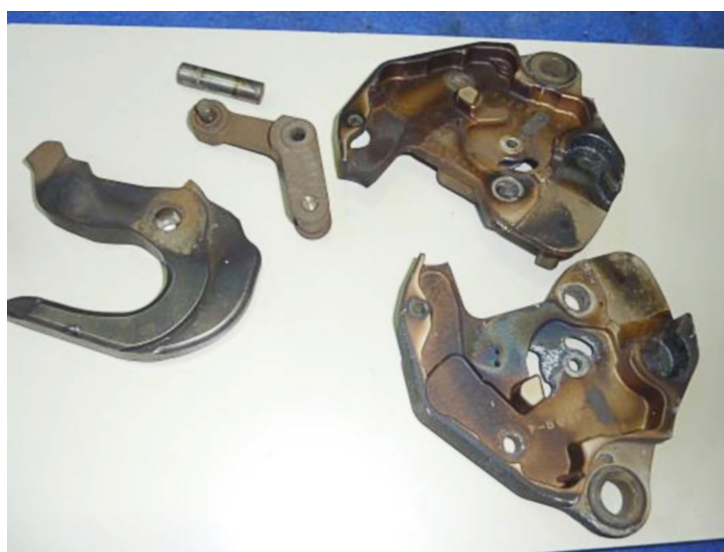
De igual forma, se realizó una inspección al gancho por el fabricante en las instalaciones de la CIAIAC con la presencia de representación de las partes. El gancho había estado expuesto al fuego, pero estaba en aparente buen estado. Se encontró en posición cerrada y sin restos de la eslinga que llevaba. El conector eléctrico estaba destruido, no había amortiguador, presumiblemente había sido consumido por el fuego, y el conector mecánico estaba dañado. También había una marca externa en la superficie del travesaño del gancho. Éste permanecía cerrado y no se podía abrir mediante la maneta de suelta manual. Se procedió al desmontaje. El cable mecánico se encontró enganchado correctamente a la maneta. Aunque ésta, giraba de forma correcta, el travesaño del gancho no se abría. Toda la parte eléctrica había sido dañada por el fuego, por lo que no se pudo comprobar mediante pruebas el correcto funcionamiento eléctrico del gancho. Una vez desmontadas las cubiertas el travesaño se pudo mover sin problemas. La longitud del cable de accionamiento se conservaba desde el gancho hasta prácticamente la palanca de suelta del colectivo. Sólo faltaban 50 cm de cable. Considerando los daños y evidencias durante el desmontaje se concluyó que el gancho no se había abierto por sobrecarga.

Figura 13. Gancho desmontado

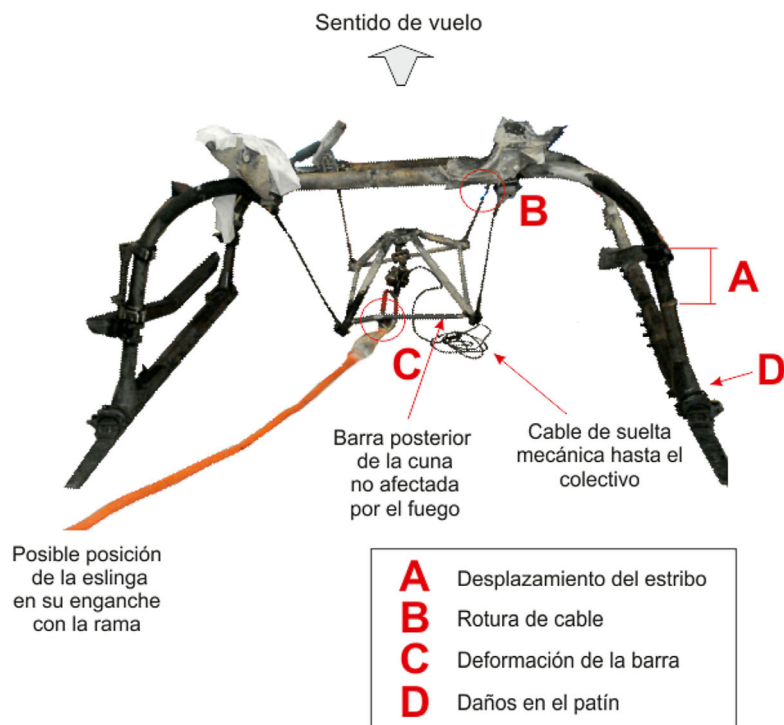
Los patines y la cuna del gancho de carga estaban hacia arriba. Aunque afectados por el fuego, conservaban gran parte de su estructura, excepto la barra posterior de la cuna que se encontró, con su protección de caucho y la parte posterior del patín izquierdo que se encontraba justo antes de los restos principales (entre éstos y el pino del impacto) y que no habían sido dañados por el fuego. La parte trasera del patín derecho mostraba en su terminación indicios de arranque de la estructura del patín por otra parte metálica (véase figura 8). El gancho de carga se encontraba

Figura 14. Daños en cuna del gancho y patines

- A consecuencia de esto se habrían producido la tensión de todo el conjunto de la cuna y la deformación de la barra posterior de ésta.
- Debido a la rotura final de la rama, la eslinga pudo haber salido despedida hacia arriba por efecto ballesta y alcanzar una de las palas del rotor principal, enrollándose también en ella.

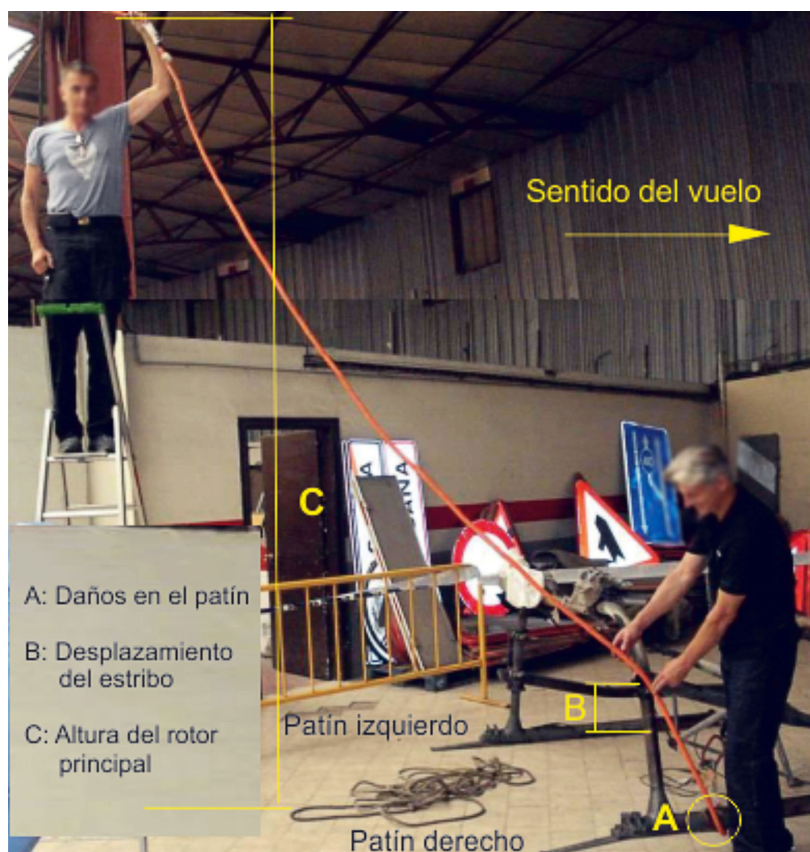
Figura 15. Reconstrucción de posición de la eslinga en las palas del rotor

- La eslinga fue cortada en su enrollamiento en las palas y salió finalmente despedida en dos partes al otro lado del arroyo.
- El rotor principal se separó de la célula debido probablemente a la brusca parada en el impacto y provocó que la célula siguiera girando y capotara finalmente.
- El combustible ardió y fue siguiendo, por gravedad, la propia caída de la roca provocando que algunas partes de la estructura como el cono de cola y una de las palas no fueran afectadas por él.
- En el gancho se encontró una pequeña muesca en su travesaño, probablemente producida durante el impacto y que pudo causar el cierre de éste, anterior al fuego que bloquearía posteriormente el sistema de apertura manual.
