COMISIÓN DE INVESTIGACIÓN
DE ACCIDENTES FERROVIARIOS

*Investigación del accidente
nº 0071/2012 ocurrido el 29.10.2012*

INFORME FINAL SOBRE
EL ACCIDENTE FERROVIARIO Nº 71/2012
OCURRIDO EL DÍA 29.10.2012
ENTRE LAS ESTACIONES DE MIGUELTURRA Y POZUELO DE CALATRAVA
(CIUDAD REAL)

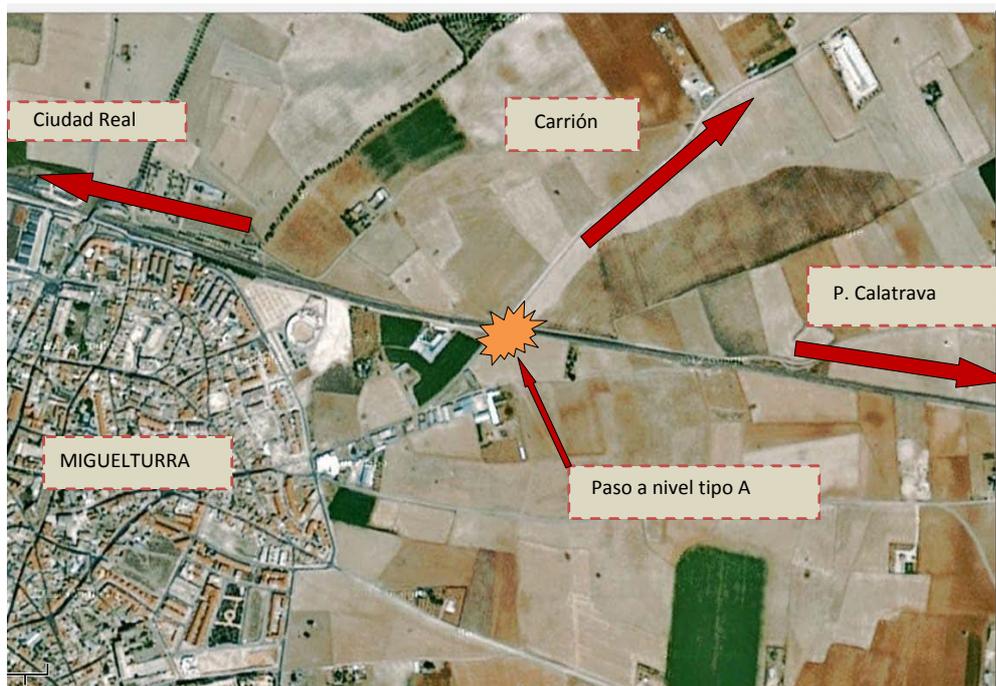
Croquis (Fuente: Renfe CIAF)

Al aproximarse al paso a nivel clase A, del PK 257+758, el maquinista actúa sobre el silbato y el freno de urgencia, no consiguiendo evitar el arrollamiento de un vehículo de carretera que invadió el gálibo de la vía.

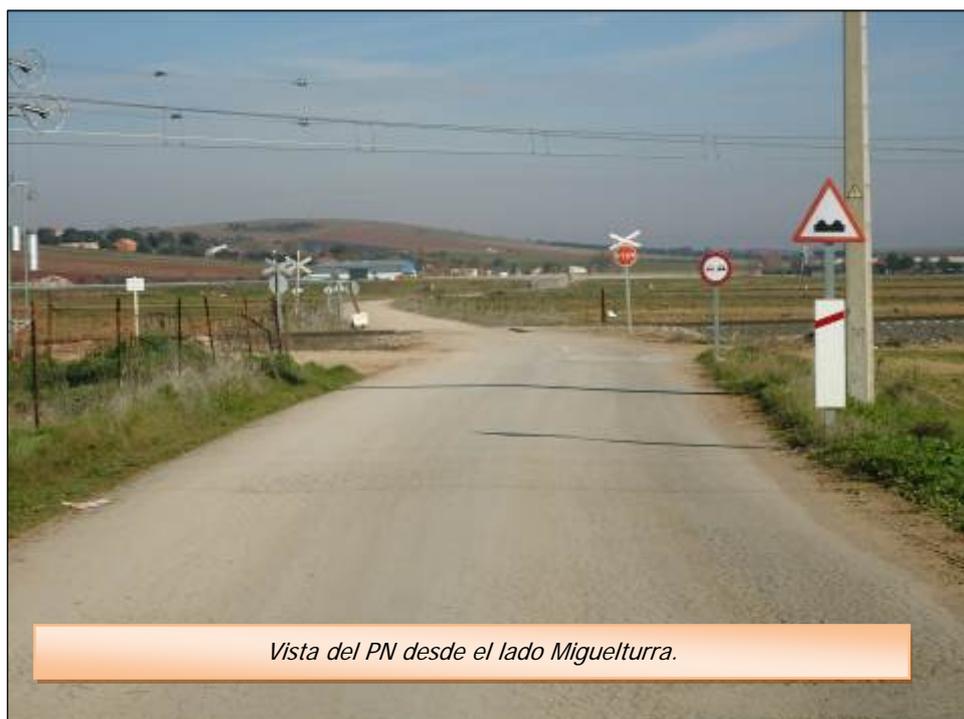
La anchura del paso a nivel es de 5 metros, aproximadamente. En la zona de carriles el pavimento está formado por traviesas que presentaban un estado aceptable de conservación. El firme del camino, por el lado de Miguelturra, es de aglomerado y, del otro lado, de tierras compactadas.

Desde el punto de parada obligatorio en el camino para el vehículo de carretera la visibilidad es buena.

Vista del PN desde el lado Miguelturra.

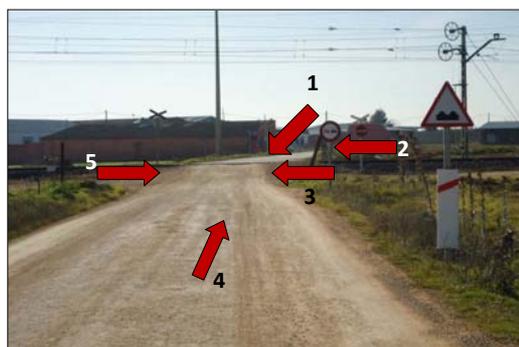
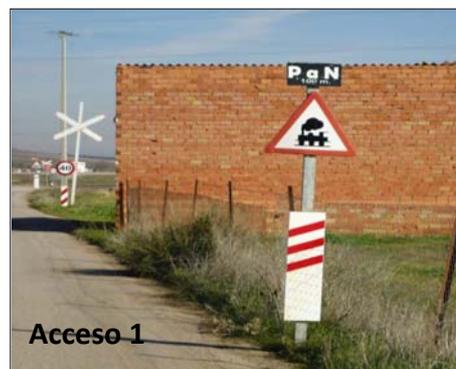
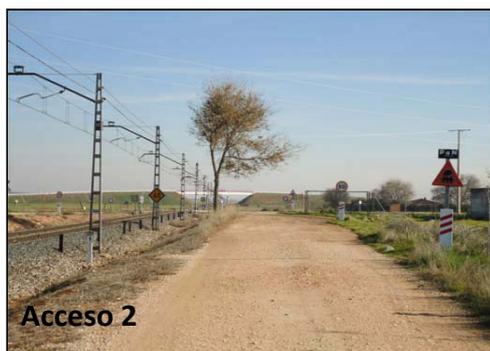
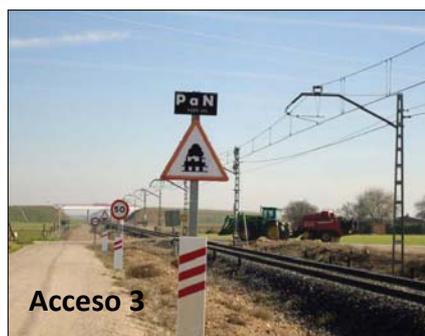
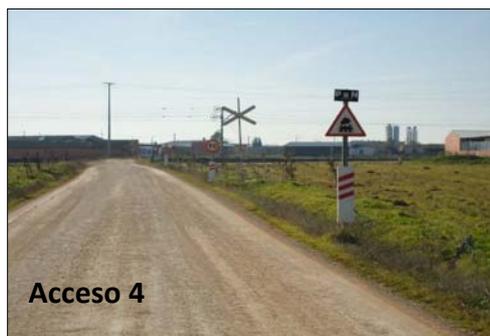
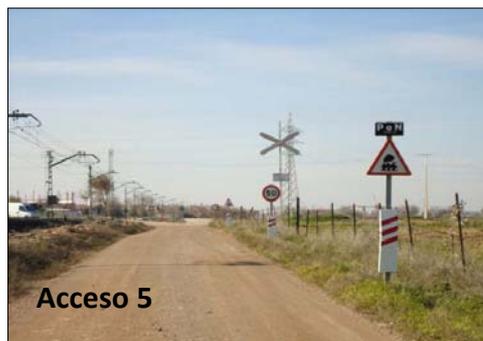
- Según vecinos del pueblo, en este año 2012 en el camino de Carrión, donde se ubica el paso a nivel, se ha puesto en servicio una rotonda por la que se accede a la Carretera Autonómica CM-45 y a la autovía A-43. Esto hace que el tráfico del Camino de Carrión haya aumentado de manera sustancial ya que muchos vehículos procedentes de Miguelturra toman este itinerario, cruzando el paso a nivel, para acceder a las carreteras anteriormente mencionadas.
- De 13:15 a 14:15 horas, se contabilizaron un total de 28 vehículos (camiones, vehículos con remolque, motos y bicicletas), por lo que se puede considerar que la IMD actual es superior a la considerada ($A=15,73$) para el cálculo del momento de circulación (AxT) del paso.

No obstante, en este año 2012 ha entrado en servicio una actuación viaria que ha producido un aumento sustancial del tráfico de vehículos por el paso a nivel. Por este motivo el actual valor de "A" es mayor al considerado (A=15,73).

Destinatario final	Número	Recomendación
Dirección General de Ferrocarriles (DGF)	71/12-1	A la mayor brevedad posible, solicitar al titular del camino (Ayuntamiento de Miguelturra), el valor actual de la intensidad media diaria (IMD) de vehículos.
Dirección General de Ferrocarriles (DGF)	71/12-2	Conocido el valor actual de la IMD, proceder a adecuar por quien corresponda las características del paso a lo establecido en la OM de 2 de agosto de 2001 sobre supresión y protección de pasos a nivel.
