COMISIÓN DE INVESTIGACIÓN
DE ACCIDENTES FERROVIARIOS

*Investigación del accidente
nº 0061/2012 ocurrido el 06.09.2012*

INFORME FINAL SOBRE
EL ACCIDENTE FERROVIARIO Nº 0061/2012
OCURRIDO EL DÍA 06.09.2012
ENTRE LAS ESTACIONES DE ALMUDÉVAR Y TARDIENTA (HUESCA)

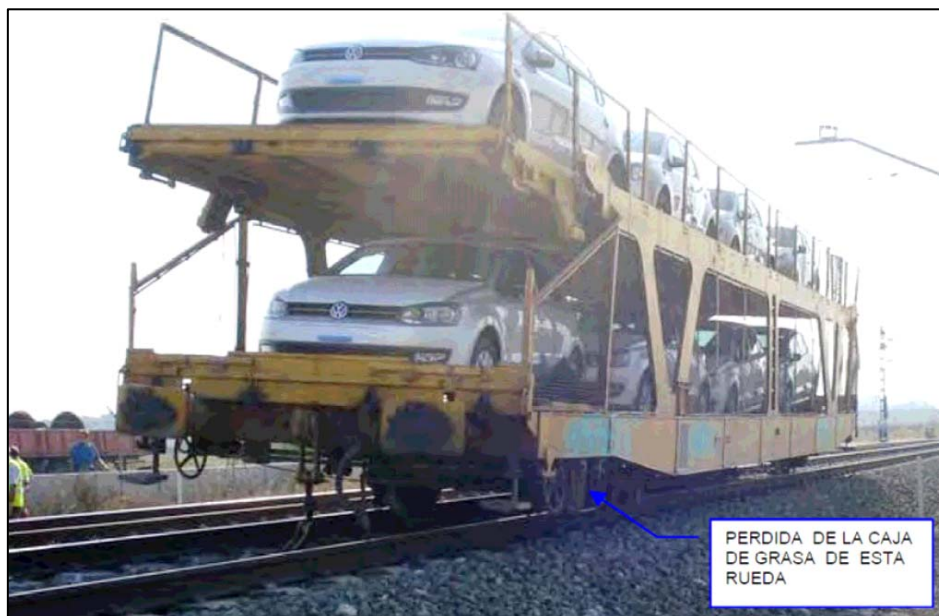
Vista lado derecho, en el sentido de la marcha del vagón descarrilado. (Fuente Adif)

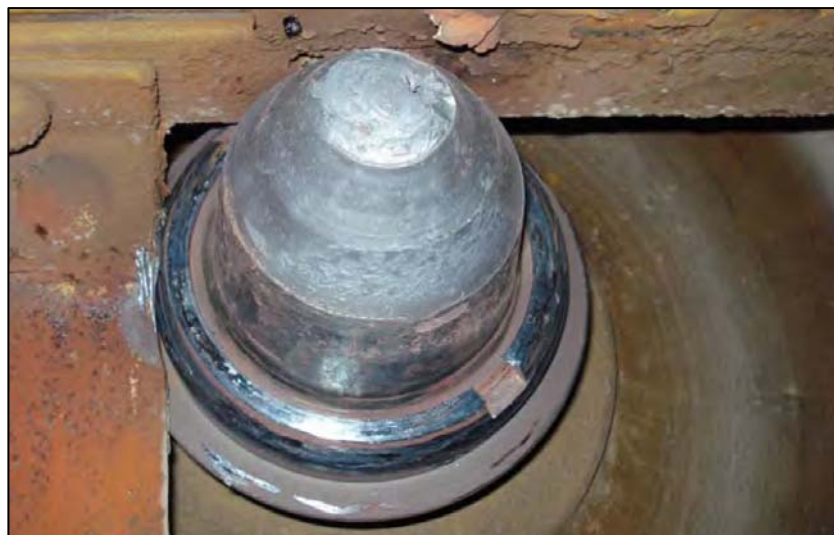
El fallo del sistema de lubricación de los rodamientos de la caja de grasa derecha del eje 925277 (tipo RN 66) provocó un importante aumento de la temperatura de todos los elementos mecánicos, que provocaron una fuerte abrasión del material de la mangueta del eje, que finalmente acabó en la rotura de ésta.

También se observa que las placas de guarda correspondientes a dicha caja de grasa se encuentran dobladas y erosionadas al ir rozando sobre el carril y soportando el peso del vagón.

Muñón de mangueta derecha del eje descarrilado. (Fuente Adif)

La hipótesis más probable de la rotura de la mangueta es que fuera debido a un bloqueo o colapso de los rodamientos de apoyo, producido por la rotura o fallo de algún elemento del rodamiento, presumiblemente la jaula, muy posiblemente por haber superado la vida útil la grasa de la caja.

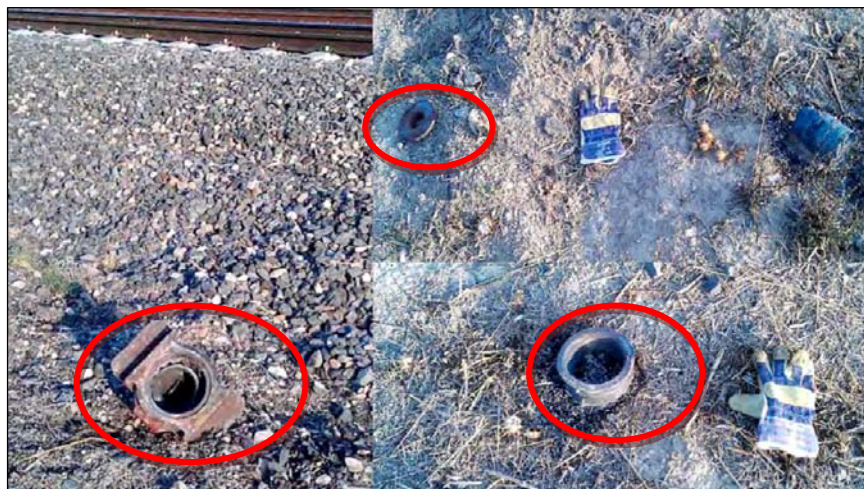
Esta misma fecha 10/06/2006 aparece grabada en la caja de grasa de los ejes. Sin embargo, las fichas de "verificación y reparación de ejes montados del material remolcado", que se adjuntan al certificado de reparación cíclica anteriormente mencionado, son de fecha 21/10/2005 y 24/10/2005, por lo que hay una diferencia de 1 año entre las revisiones de los ejes y la del vagón. Tomando como fecha la de la revisión de los ejes, éstos a día del descarrilamiento habían superado los 6 años desde la última R1 (prácticamente 7 años).

Restos de la caja de grasa, rodamiento y mangueta del eje encontrado en el PK 42+845. (Fuente Adif)
