Informe técnico A-046/2013

Accidente ocurrido
el 20 de diciembre de 2013,
a la aeronave Bell 212,
matrícula EC-IFA,
operada por INAER,
en Chera (Valencia)

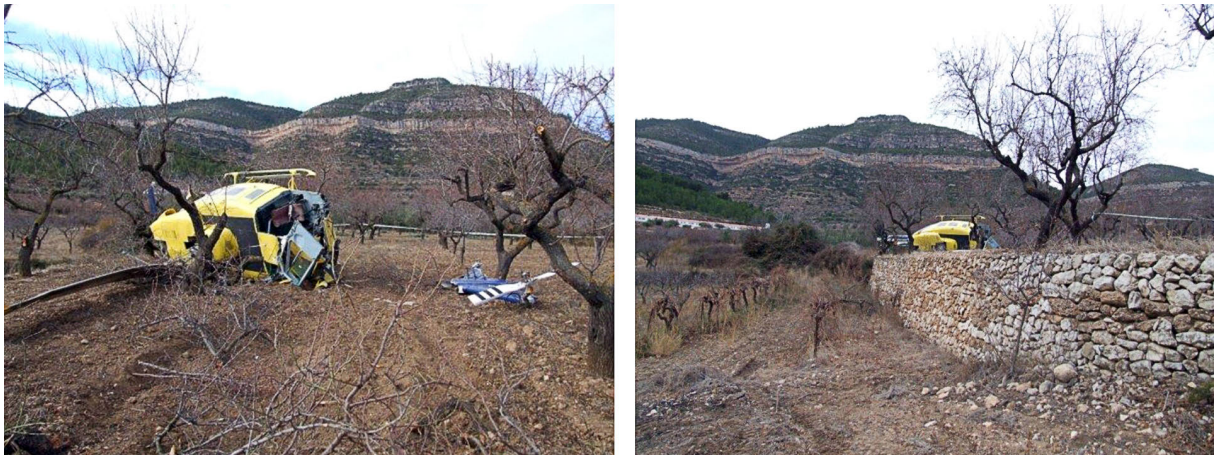
Figura 1. Helicóptero accidentado

El helicóptero resultó destruido. El morro se encontraba muy dañado, al igual que las palas del rotor principal. Parte del cono de cola, junto con el rotor de cola, estaba desprendido.

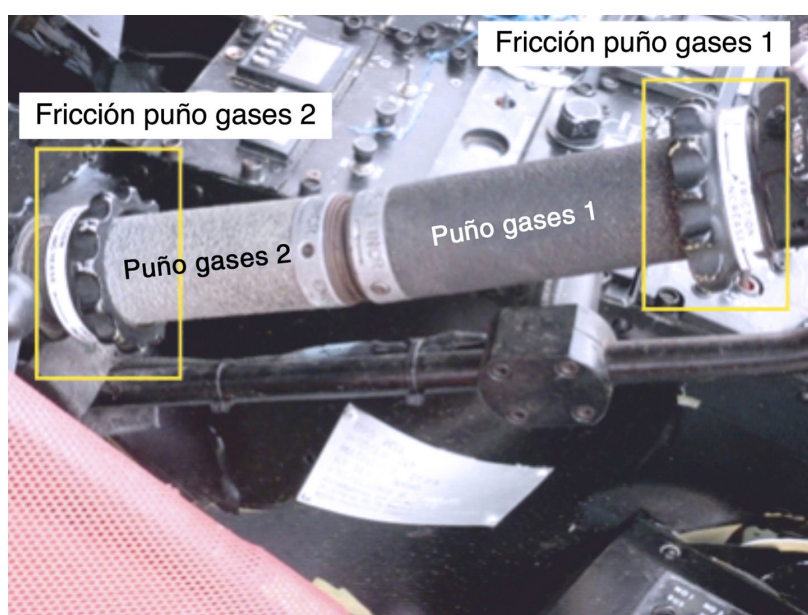
Figura 2. Palanca de mando colectivo y puños de gases

Con el motor en funcionamiento, si se gira el puño de gases correspondiente desde la posición máxima a otra inferior cualquiera, el límite de revoluciones de compresor (N1) de este motor disminuye aproximadamente un 10%. Si eso sucede, al tener ahora N1

un límite del orden del 90% del nominal, si se solicitara más potencia tirando del mando colectivo, se va a llegar antes a ese límite de N1 sin poder ser sobrepasado con lo que disminuirán las revoluciones de potencia de motor (N2), las revoluciones de rotor (NR) y la sustentación producida por el rotor principal.

Una explicación a esa merma en la potencia que el motor operativo debía ser capaz de suministrar está en la posible actuación involuntaria del piloto sobre el puño de gases de dicho motor. El piloto declaró haber quitado la fricción de los dos puños, por lo que posteriormente al cerrar el del motor 2 pudo ser arrastrado el del motor 1.

El hecho de que se pudiera haber girado involuntariamente el puño de gases del motor operativo mientras que se cerraba el puño de gases del motor 2, supone que se hubieran rebajado los límites de funcionamiento del motor 1. Por lo tanto, cualquier movimiento subsiguiente del mando colectivo demandando más potencia, no consigue su objetivo al estar ahora limitadas sus N1 al 90% del nominal.

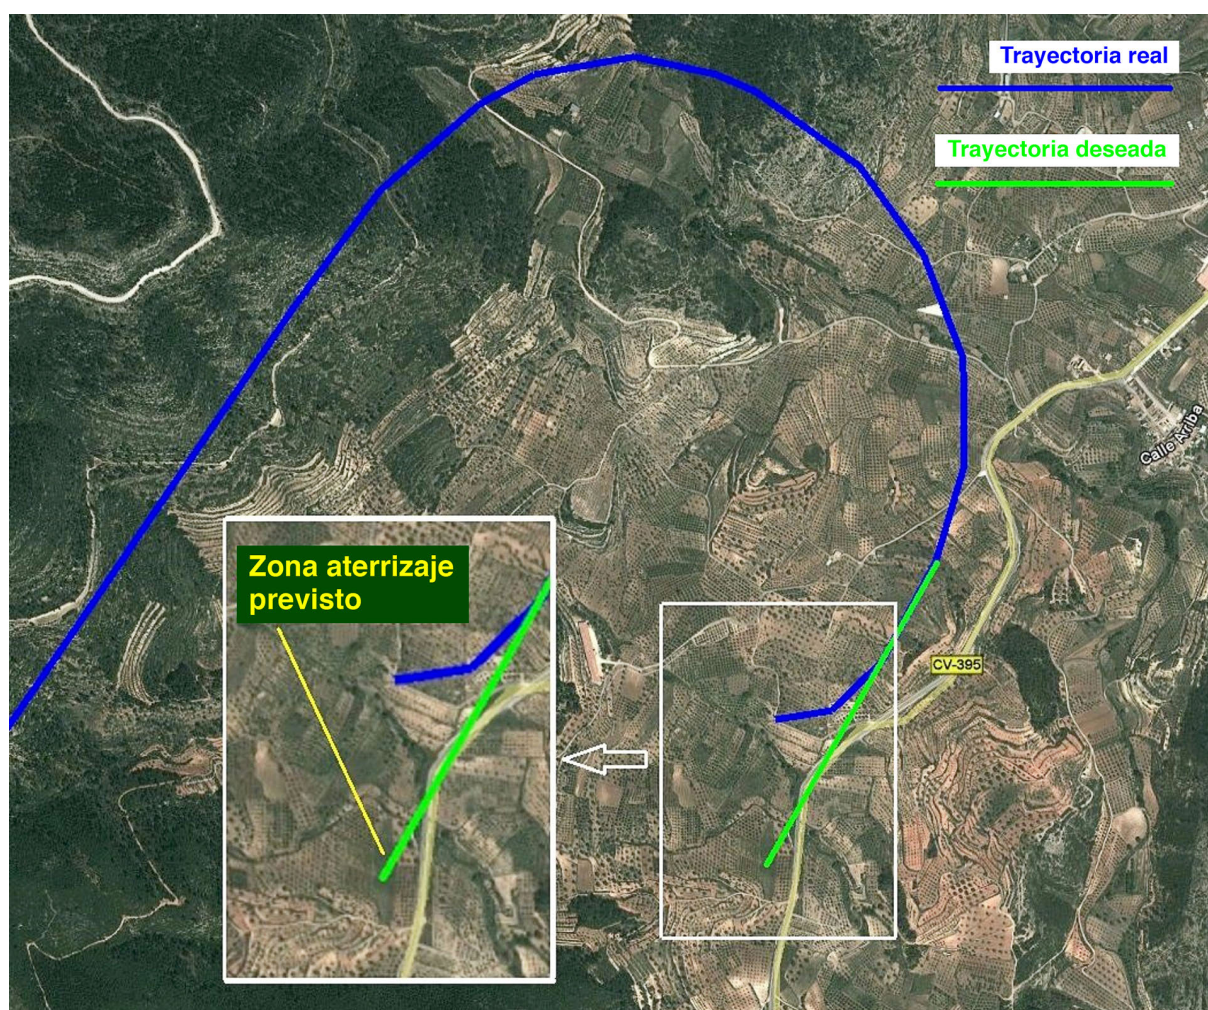
Figura 3. Detalle tramo final trayectoria

Durante la maniobra de aproximación a la zona elegida, no pudo mantener la trayectoria y el piloto se vio obligado a aterrizar en un punto diferente del seleccionado, donde impactó con el terreno.

Seleccionó un punto de toma e inicio la aproximación, estaba bajo y el helicóptero se le hundía, pensando que no podría alcanzar la zona de aterrizaje elegida, viró más a la derecha hacia una zona lo más plana posible. En este tramo del vuelo cortó la válvula de combustible y desconectó la bomba del motor 2. Según su propio testimonio estuvo más pendiente del exterior que de lo que ocurría en la cabina, y no vio luces ni escuchó sistemas de alarma. Si bien cuando estaba amortiguando la toma, al tirar del mando colectivo se encendió la luz de aviso de RPM y sonó la bocina de aviso de vueltas bajas.

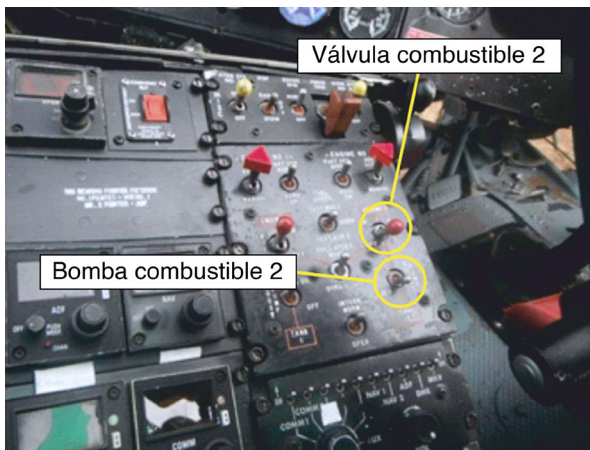
Figura 4. Panel de combustible

Durante la inspección de la cabina del piloto se observó que se había tirado de la empuñadura de detección de fuego del motor 2, que los interruptores de válvula de combustible y bomba estaban en OFF y que las indicaciones de los instrumentos de motor estaban a cero. Se pudo comprobar que también se había tirado de la empuñadura de detección de fuego del motor 1, y que las indicaciones de los instrumentos del motor 1 estaban en valores superiores a cero.

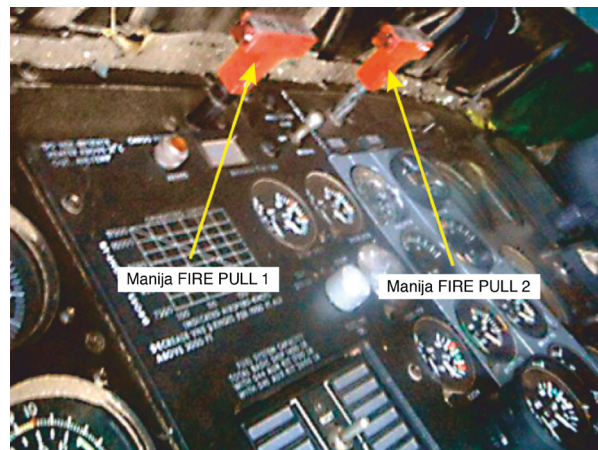
Figura 5. Empuñaduras detección de fuego

Amplió su declaración indicando que en un momento dado, se iluminó la luz de fuego en el motor 2 por lo que tiró de la empuñadura de detección de fuego, pero la luz siguió encendida; acto seguido deceleró a 65/70 kt, e inició un viraje a la derecha para comprobar si había humo procedente del motor de ese lado (motor 2), comprobando que no había humo. Consideró que la iluminación de la luz era debido a un fallo del sistema de detección de fuego y no descargó el sistema de extinción.
