Informe técnico A-024/2015

Accidente ocurrido el día 12 de agosto de 2015, a la aeronave ZENAIR CH-640, matrícula EC-XBD, en el término municipal de Malaguilla (Guadalajara)

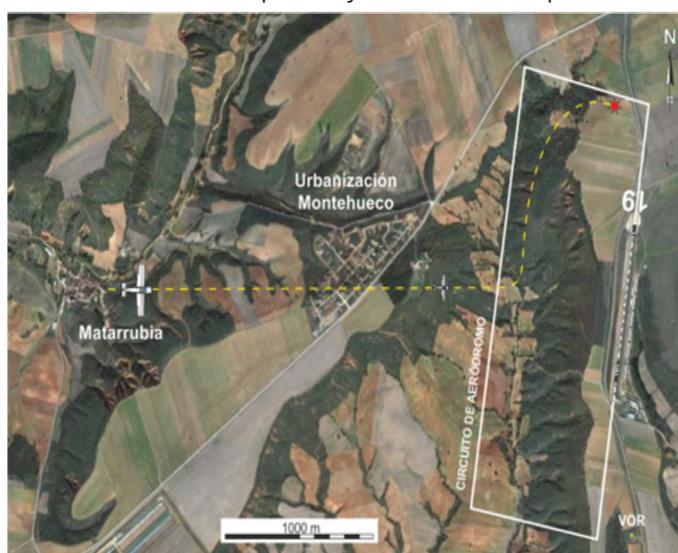
Estuvo volando por un área situada al norte del aeródromo y después se aproximó al mismo desde el noroeste dejándolo a su izquierda, para a continuación incorporarse al circuito de aeródromo desde el punto oeste a mitad del tramo de viento en cola. Posteriormente realizó un viraje a la derecha y se precipitó contra el suelo cayendo con una actitud prácticamente vertical.

Figura 1. Trayectoria de la aeronave en los últimos instantes de vuelo

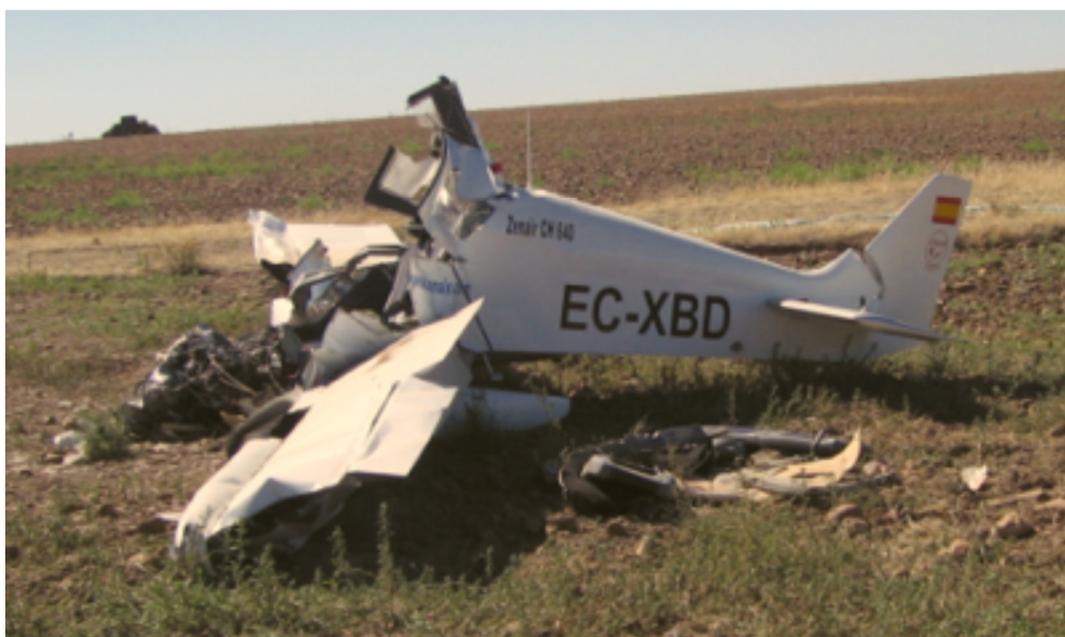
Tenía un fuerte impacto en la parte delantera que afectaba a la zona de alojamiento del motor y a la cabina, que había quedado destruida. El resto del fuselaje y la cola no presentaban excesivos daños.

Su eje longitudinal estaba orientando 50° con respecto al norte y no se apreciaban marcas de arrastre, estando los restos totalmente agrupados, a excepción del carenado de la rueda delantera que salió despedido hacia atrás quedando a 8 m de la aeronave y alineado con su eje longitudinal

Las ruedas del tren principal no mostraban señales de haber impactado contra el terreno directamente. Las carenas de ambas se habían desprendido quedando junto a las ruedas y no tenían grandes daños.

Figura 4. Estado de la aeronave después del accidente

El borde de ataque de ambos planos estaba roto por el impacto y se podía ver el interior de los tanques de combustible, en los cuales no quedaba cantidad alguna. Tampoco había restos de combustible en el terreno alrededor del avión, ni se apreciaba ningún olor.

La cabina del avión presentaba daños severos y sin embargo el fuselaje y la cola tenían pocos daños, lo que sería totalmente compatible con un impacto vertical. Por otra parte, el borde de ataque era la única parte del ala que presentaba un fuerte golpe, mientras que el resto no tenía apenas deformaciones, lo que sería congruente también con una caída vertical y por tanto, con la información suministrada por el único testigo del accidente.
