Informe técnico IN-023/2013

**Incidente ocurrido el 20 de julio de 2013
a las aeronaves Piaggio P-180 «Avanti II»,
matrícula D-IVIN, operada por AirGo Flugservice,
y Boeing B-767-300, matrícula G-TCCA, operada
por Thomas Cook Airlines Ltd., en la SID GALAT2R
de Palma de Mallorca, próximo al punto GALAT
(Illes Balears)**

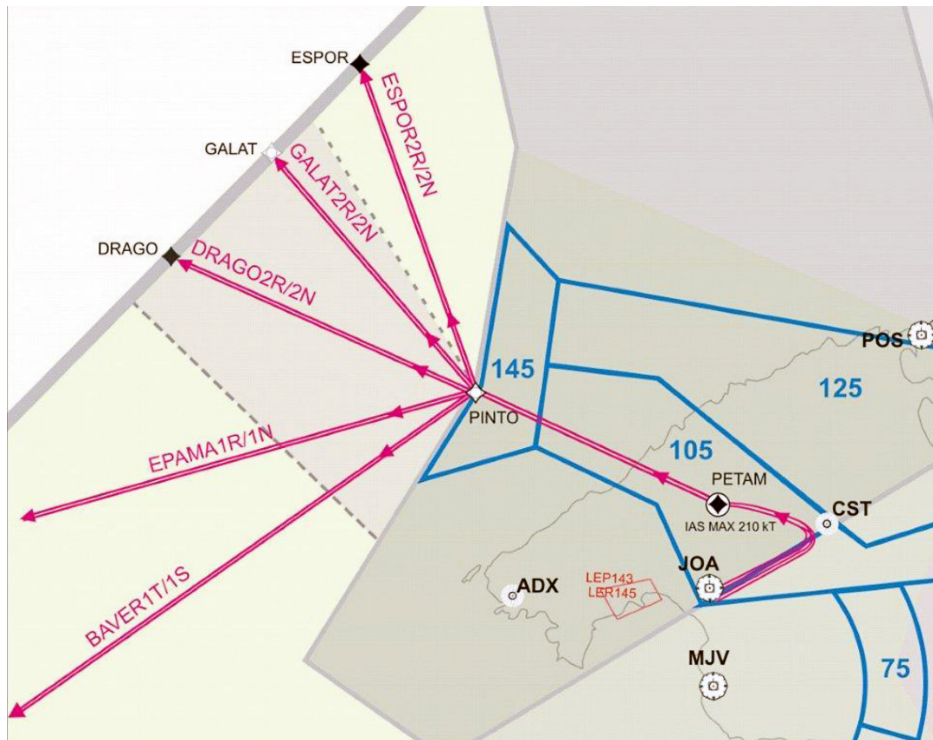
Figura 1

El sector DEP está encargado de gestionar los despegues procedentes de torre y está integrado en el núcleo de aproximación. Su misión principal es controlar todos los despegues que le ha transferido la TWR del aeropuerto de Palma y transferirlos, a su vez, al sector colateral correspondiente (figura 1).
